ANÁLISE DE FALHA EM MOLA HELICOIDAL

SARQUIS, A.; BORGES, M.

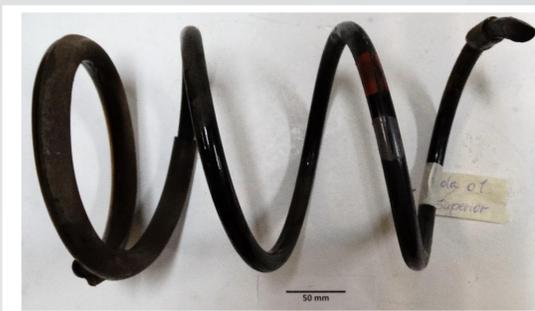
Figura 1: Mola Helicoidal Metálica [1]

Molas helicoidais metálicas são as maiores responsáveis pelo amortecimento dos impactos provenientes do piso de rodagem em alguns veículos. A principal função da mesma é transformar tensões axiais em tensões torcionais e sofre fadiga em toda sua vida útil. A superfície da mesma possui trações compressivas - de modo a mitigar a formação de trincas - resultantes do processo de shot peening, realizado durante a fabricação deste modelo de molas. No presente trabalho, fora analisada a mola retirada da suspensão dianteira esquerda de um utilitário esportivo que falhou precocemente após 99000 km rodados e quatro anos de serviço.
