Identificação e avaliação dos mecanismos de ataque da escória SiO₂-CaO-Al₂O₃-MgO em tijolos refratários de MgO-C

TROMMER, R.M.; CORREIA LIMA, A.N.; VICENZI, J.;
ZIMMER, A.; BRAGANÇA, S.R.; BERGMANN, C.P.

Laboratório de Materiais Cerâmicos - LACER – PPGEM/UFRGS
Centro, Porto Alegre, RS. CEP: 90035-190

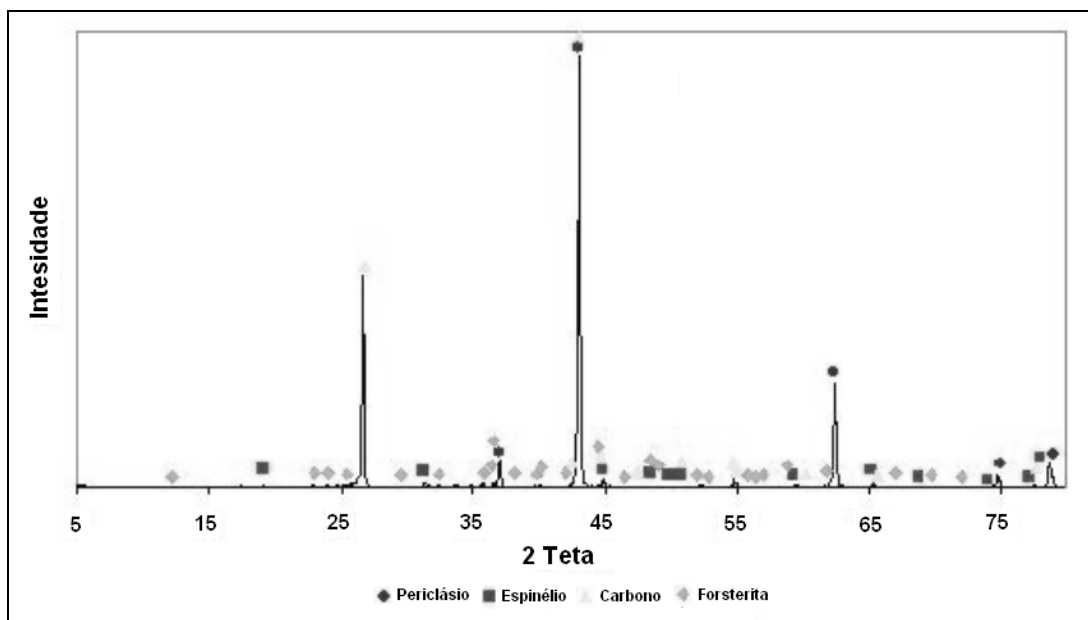
A análise por difração de raios X do tijolo de MgO-C *in natura* indica a presença das seguintes fases mineralógicas (Figura 2): espinélio ($MgAl_2O_4$), carbono (C), forsterita (Mg_2SiO_4) e periclásio (MgO).

A identificação das fases mineralógicas espinélio e forsterita pode ser justificada pela presença de antioxidantes (silício e alumínio), adicionados ao tijolo refratário de magnésia-carbono com a finalidade de evitar nas altas temperaturas de uso a reação do oxigênio com o grafite presente no tijolo refratário.

Figura 2: Análise mineralógica do tijolo refratário *in natura*.

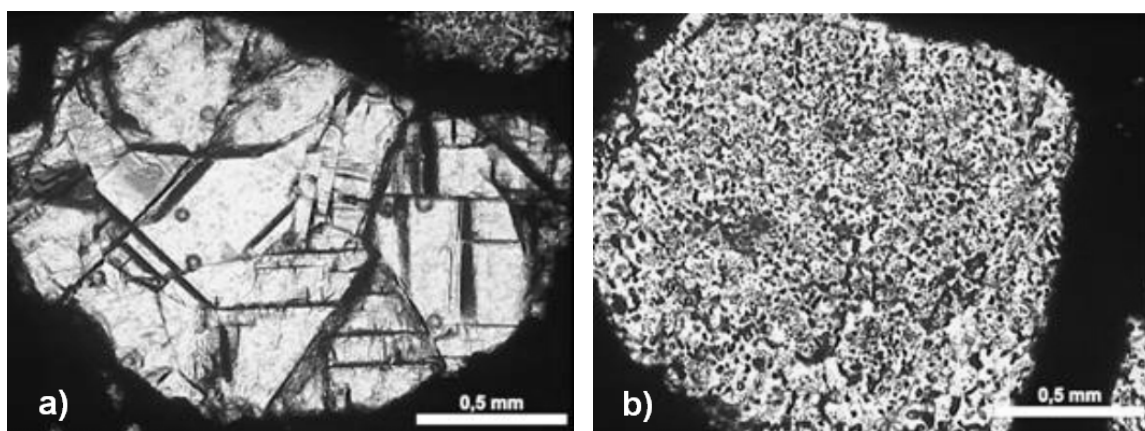
A análise por microscopia por luz transmitida das lâminas petrográficas possibilitou identificar algumas características interessantes dos grãos de MgO presentes nos tijolos MgO-C. A Figura 3 apresenta em separado (a) e (b), respectivamente, o grão de MgO eletrofundido e o grão de MgO sinterizado. O grão na Figura 3a apresenta-se com uma superfície mais lisa, se comparado ao segundo, o que é um indicativo de um grão eletrofundido. O tamanho médio de ambos é de cerca de 1mm. O grão de MgO na Figura 3b é de um grão sinterizado, o que é sugerido pela a descontinuidade ou irregularidade da superfície.

Figura 3: Detalhe dos grãos de MgO (a) eletrofundido e (b) sinterizado do tijolo refratário magnésia-carbono.

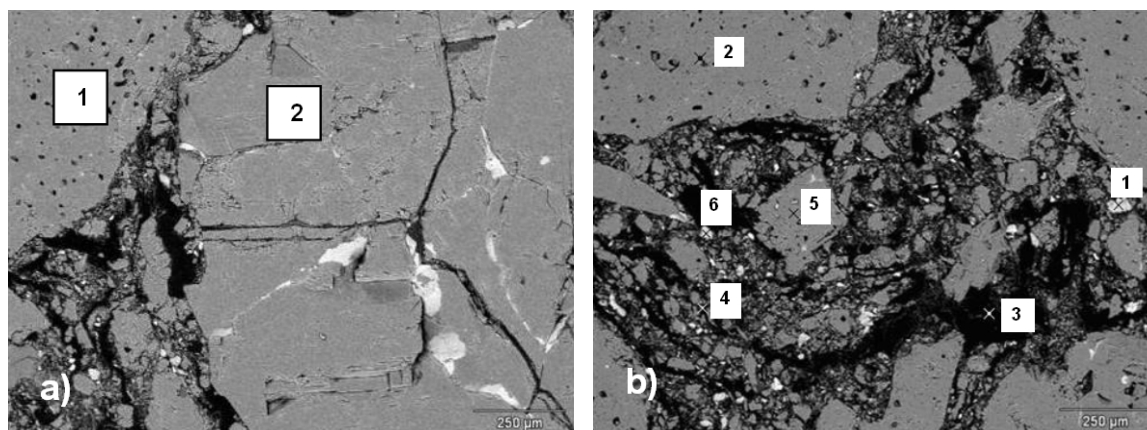
Por microscopia eletrônica de varredura, foi possível, como na análise anterior, diferenciar grãos de magnésia eletrofundidos e sinterizados, ligados à matriz por piche, como mostra a Figura 4. Na Figura 4a é possível comparar ambos os grãos justapostos indicados por 1 e 2 para, respectivamente, um grão sinterizado e outro eletrofundido. Os pontos pretos internos ao grão indicado por 1 na Figura 4a sugerem uma porosidade típica de um grão sinterizado. Já os grãos eletrofundidos (Figura 4a) podem ser bem representadas pelo grão indicado por 2, onde não é possível visualizar os pontos pretos internos ao grão, embora apresentem certa irregularidade em sua superfície, com trincamento interno (neste caso, teríamos uma partícula, exibindo trincas bem visíveis no contorno de grão).

Figura 4: Imagem obtida por microscopia eletrônica de varredura de um Tijolo refratário *in natura* mostrando (a) os grãos de magnésia sinterizados (1) e grãos eletrofundidos (2). (b) distribuição dos grãos de magnésia (2-4-5) em diferentes tamanhos e presença de antioxidantes (1 e 6) na matriz de piche (3).

Na Figura 4b são indicados seis pontos para os quais foi determinada a composição química por microanálise com microsonda EDS. A Tabela 1 lista os elementos químicos identificados. Os pontos 2-4-5 da Figura 4b compreendem os grãos de magnésia, sinterizados ou eletrofundidos. Pode-se identificar nestes pontos o elemento magnésio, com traços de cálcio. Já o ponto 3 da Figura 4b se refere à matriz de piche, o que é corroborado pela identificação do elemento carbono na análise com microsonda EDS. Os pontos 1 e 6 confirmam a presença de antioxidantes nos tijolos refratários, através da identificação do elemento alumínio. O ponto 4 também apresentou significativa presença (~13,2 %) de Si.
