UNIVERSIDADE FEDERAL DO RIO GRANDE DO SUL  
ESCOLA DE ENGENHARIA  
DEPARTAMENTO DE ENGENHARIA CIVIL

**ESTUDO DE CASO: ACESSIBILIDADE NO QUARTEIRÃO 1  
E ENTORNO DO CAMPUS CENTRO DA UFRGS**

Trabalho de Diplomação apresentado ao Departamento de Engenharia Civil da Escola de Engenharia da Universidade Federal do Rio Grande do Sul, como parte dos requisitos para obtenção do título de Engenheiro Civil

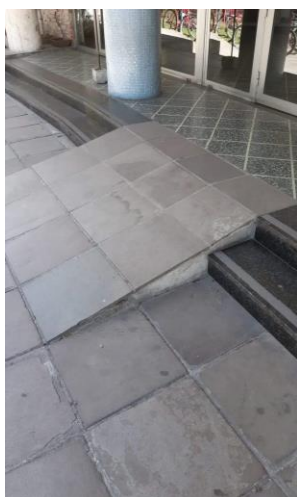
Figura 22 - Rampa principal Escola de Engenharia Nova

A rampa principal (Figura 22), que dá acesso ao hall de entrada do prédio, tem 1,32 m de comprimento, resultando em uma inclinação de 21,20 %, mais do que o dobro do permitido, que é de 8,33 % (proporção de 1:12). A largura é de 1,87 m, estando de acordo com a norma, que recomenda 1,5 m.

Para que a inclinação esteja dentro dos padrões exigidos na NBR 9050:2015 seria necessário um comprimento de 3,36 m, garantindo assim um maior conforto para que os usuários possam subir os 28 cm de desnível. A comparação entre as rampas (necessária e existente) é demonstrada na Figura 23.

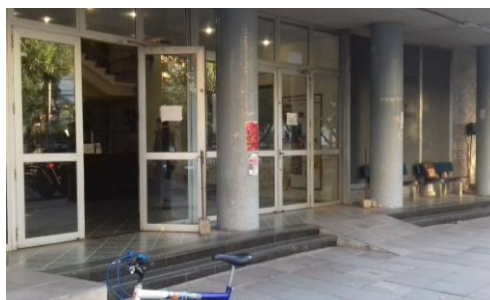
Figura 24 - Porta em frente a rampa fechada

Uma observação importante que deve ser destacada é sobre a acessibilidade atitudinal. Como a entrada do prédio da Escola de Engenharia Nova tem duas portas, nem sempre a porta que está aberta é a que fica em frente a rampa (Figura 24). Dessa forma, pessoas com dificuldade de locomoção precisam de auxílio para abrir a porta e poder acessar o saguão do prédio.

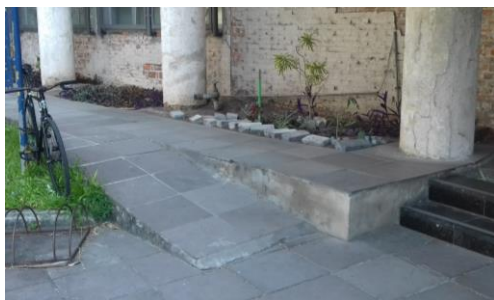
Figura 25 - Rampa em direção ao Instituto Eletrotécnico

Seguindo o caminho em direção ao Instituto Eletrotécnico pela rampa lateral a entrada da Escola de Engenharia, nota-se o mesmo piso de basalto e a ausência dos itens de segurança do piso tátil e corrimãos, o que pode causar acidentes devido à diferença entre os níveis deste patamar e do jardim. A rampa (Figura 25) tem comprimento de 2,42 m para vencer os 36 cm de desnível, assim sua inclinação é de 14,88 %. A largura é de 95 cm, também estando em desconformidade com o mínimo recomendado de 1,20 m. Para que a rampa estivesse de acordo com a inclinação recomendada de 8,33% seria necessário um comprimento de 4,32m. Continuando o percurso observa-se que no final existe uma escada composta por 3 degraus de alturas diferentes (Figura 26), o que é ruim para as demais pessoas e torna a rota uma alternativa inadequada para o deslocamento de cadeirantes. Dessa forma, como a rampa leva para um nível mais alto e no final volta-se para o nível anterior, é desnecessária a utilização da mesma. Assim, a demolição deste trecho seria uma sugestão visando a acessibilidade.

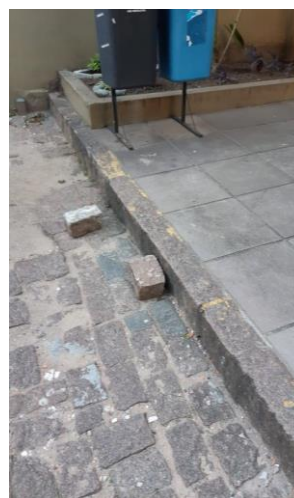
Figura 28 – Detalhe degrau entre a Escola de Engenharia Nova e o Instituto Eletrotécnico

Avançando em direção aos fundos do Instituto Eletrotécnico (Figura 27) observa-se um degrau de 20 cm de altura e o fim do piso de lajotas de basalto (Figura 28).

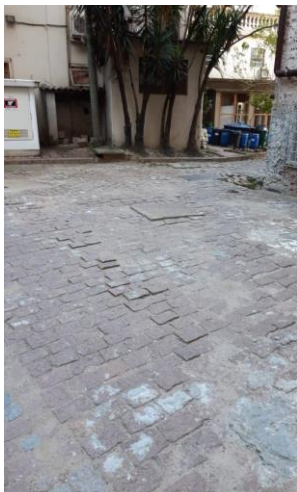
Figura 29 – Piso composto por pedras

Em frente, após o degrau, o piso é composto por pedras (Figura 29), gerando irregularidades para o trânsito dos pedestres. Em alguns pontos as pedras estão soltas (Figura 30) e também existe uma tampa de caixa de inspeção com mais de 4 cm de desnível (Figura 31). Estas irregularidades no piso foram apontadas pela usuária de muletas entrevistada como obstáculos para que a rota não fosse utilizada por ela. No final deste trecho encontram-se mais

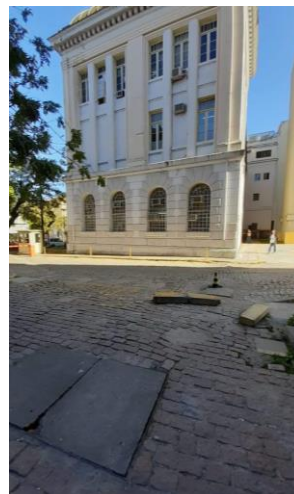
Figura 32 - Detalhe peças de concreto, ao fundo Instituto Parobé

obstáculos, como as peças de concreto usadas para demarcar o percurso para os automóveis (Figura 32).

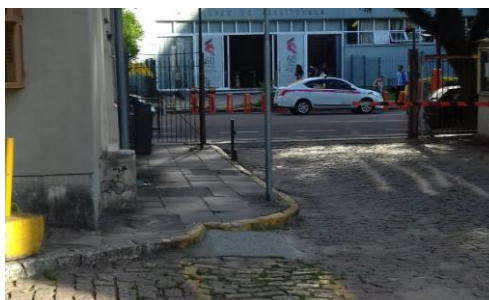
Figura 33 – Entrada de pedestres e veículos da Rua Sarmento Leite

Um pouco mais a frente é possível avistar a entrada de pedestres da Rua Sarmento Leite, que fica localizada juntamente com uma cancela do estacionamento (Figura 33). Poucos usuários com mobilidade reduzida optam por utilizar esta entrada, pois além de ser a entrada de

veículos, também existe um ressalto no piso que divide a calçada externa da parte interna. Assim esses usuários percorrem a calçada da Avenida Osvaldo Aranha até a entrada da Escola de Engenharia Nova ou seguem pela calçada da Rua Sarmento Leite até a outra entrada do estacionamento.

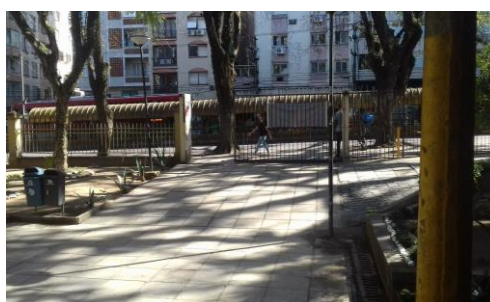
Figura 40 – Rampa de acesso ao portão da Avenida João Pessoa

Ao final deste corredor temos uma rampa que leva até o portão de acesso à Avenida João Pessoa (Figura 40). A largura da rampa é de aproximadamente 5 m e sua inclinação é dividida em duas partes, a primeira metade tem inclinação de 10 %, um pouco acima do recomendado e a segunda metade tem inclinação mais suave, abaixo de 8%. Por causa dessa primeira parte mais inclinada os usuários cadeirantes não conseguem subir a rampa sem o auxílio de outra pessoa. Quanto aos outros usuários com mobilidade reduzida é exigido um pouco mais de esforço e de atenção, pois no piso molhado, por exemplo, as muletas podem escorregar, mas apesar disso a rampa não impossibilita seu uso, segundo o relato da usuária de muletas.

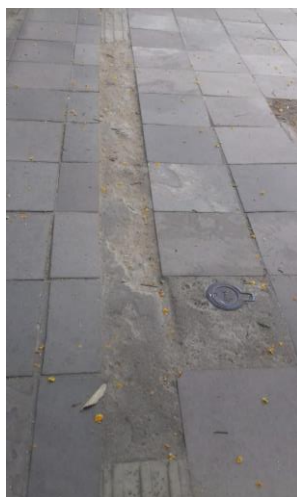
Figura 42 - Detalhe trecho do piso  
tátil faltando lajotas

Na calçada da Avenida João Pessoa nota-se pela primeira vez a existência do piso tátil direcional até a sinaleira para pedestres e do piso tátil de alerta ao redor das áreas de vegetação (Figura 41). Composto por lajotas de basalto e em alguns pontos faltando lajotas do piso tátil (Figura 42), este trecho recebeu reclamações da usuária com baixa visão que foi

acompanhada durante seu deslocamento. Para ela o piso não cumpre sua função de guiar os deficientes visuais corretamente, assim ela prefere se deslocar neste trajeto usando como referência os pilares da grade em frente ao prédio da Faculdade de Ciências Econômicas. Com o auxílio de sua bengala ela caminha mais próxima da grade, pois o piso já está gasto em alguns trechos devido ao grande fluxo de pessoas que transitam naquele local e principalmente por não ter nenhuma ligação com o portão (Figura 43), não é possível ela identificar a entrada sem ser percorrendo o caminho próximo da grade.

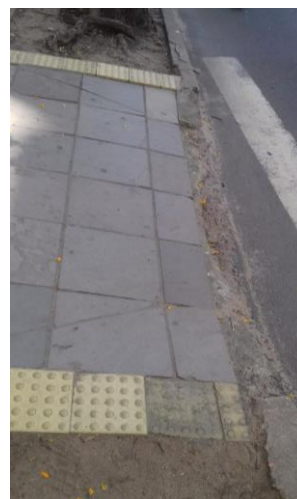
Figura 45 - Detalhe guia rebaixada

Outro problema relatado está na sinaleira, onde existe o rebaixo de calçada com piso tátil de alerta ao redor, porém sem ligação com o percurso principal do piso tátil direcional (Figura 44), dificultando para o deficiente visual identificar onde está o rebaixo na guia. Apesar de algumas lajotas estarem mais inclinadas, registrando até 10% de inclinação, essa inconformidade não impede o acesso de cadeirantes à faixa de pedestres (Figura 45). Para a travessia de pedestres não existe sinal sonoro. O tempo para atravessar a rua até o corredor de ônibus é de aproximadamente 15 segundos, estando no limite do recomendado pela NBR 9050:2015 que determina que o tempo de travessias de pedestres deve respeitar a velocidade de deslocamento de pessoas com mobilidade reduzida que é de 0,4 m/s. Como são duas faixas de veículos para atravessar, temos aproximadamente 6 m de comprimento, estando assim dentro dos limites descritos.

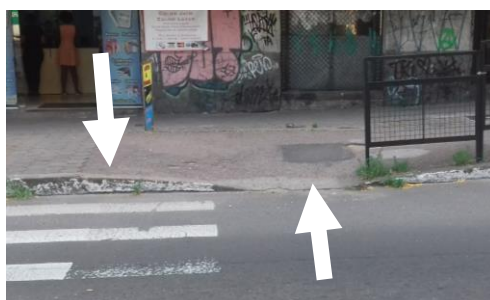
Figura 49 – Guia rebaixada

No outro lado da rua existe um rebaixo na guia, composto por concreto aparente sem uma inclinação uniforme e sem a existência de piso tátil de alerta. A inclinação medida foi de até 10% em alguns pontos, mas como é um trecho curto, não impossibilita a utilização da rampa. Pode-se notar também que a rampa não está exatamente no mesmo alinhamento com a faixa de pedestres (Figura 49).

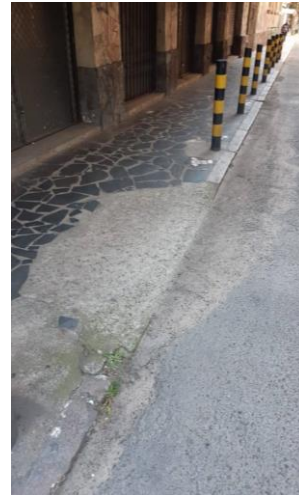
Figura 51 - Rebaixo de guia na Rua Avai

Seguindo à direita pela calçada, que nesse trecho é composta por lajotas de concreto, sem irregularidades, logo chega-se à Rua Avaí (Figura 50). Para atravessar a Rua Avaí existe um rebaixo na guia nos mesmos moldes da rampa anterior (Figura 51) mas com inclinação abaixo dos 8,33% recomendados pela norma. A rampa não coincide exatamente onde está demarcada a faixa para travessia de pedestres pois nesse lugar existe um bueiro e não existe semáforo para utilização dos pedestres.

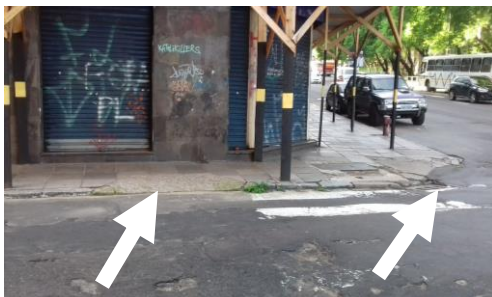
Figura 52 – Rebaixos de guia do outro lado da Rua Avai

Do outro lado da Rua Avai existem dois rebaixos para acesso a calçada (Figura 52). O rebaixo da esquerda tem inclinação variável, com partes chegando até 9,5%, mas também não impossibilita sua utilização. O rebaixo da direita registrou partes com até 10% de inclinação e está localizado exatamente na esquina, onde os veículos grandes, como ônibus e caminhões, passam muito próximos ao realizarem a curva quando entram na Rua Avai. Além disso na frente existe uma grelha que tem suas aberturas maiores do que o recomendado (Figura 53). Esses fatores podem gerar acidentes aos usuários.

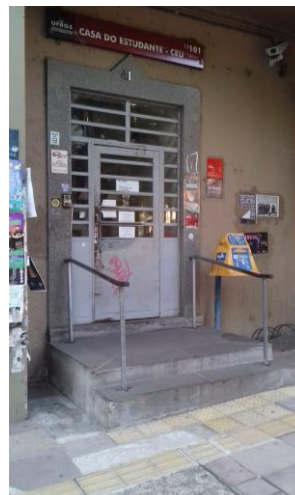
Figura 57 - Escada na entrada da Casa do Estudante

Neste trecho de calçada existe piso tátil apenas na frente da Casa do Estudante e do Restaurante Universitário (Figura 56). Para acessar a Casa do Estudante não existe nenhuma rampa, o acesso é feito apenas por escada (Figura 57). O Restaurante Universitário tem entrada no mesmo nível da calçada (Figura 58).

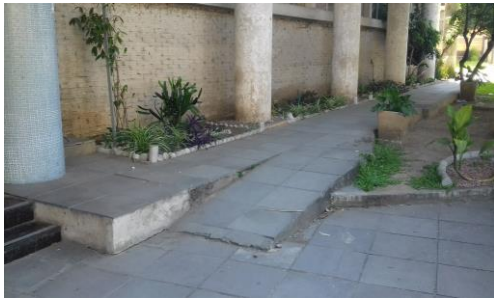
Figura 60 – Rampa em direção ao Observatório Astronômico

Começando o segundo percurso é preciso subir a rampa localizada na frente do prédio da Escola de Engenharia Nova, na direção do Observatório Astronômico (Figura 60). O comprimento da rampa é de 2,09 m para vencer um desnível de 30 cm e a largura medida é de 95 cm. Assim pode-se notar que sua inclinação está acima do permitido pela NBR 9050:2015. A inclinação calculada é de 14,35%. Igualmente às outras rampas descritas na rota 1, não existem itens de proteção como o corrimão e o piso tátil de alerta. O piso também é composto por lajotas de basalto. Para que a rampa tenha a inclinação correta como determina a NBR 9050:2015 de 8,33% é necessário um comprimento de 3,60 m (Figura 61).

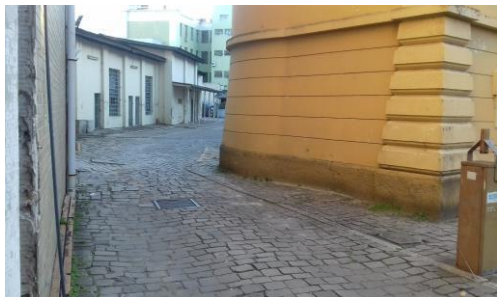
Figura 63 – Piso de blocos de basalto

Escolhendo o caminho pelo estacionamento nota-se inicialmente um piso de blocos de basalto com algumas irregularidades (Figura 63). Encontra-se também uma tampa de caixa de inspeção com desnível maior que os 5 mm permitidos pela norma (Figura 64).

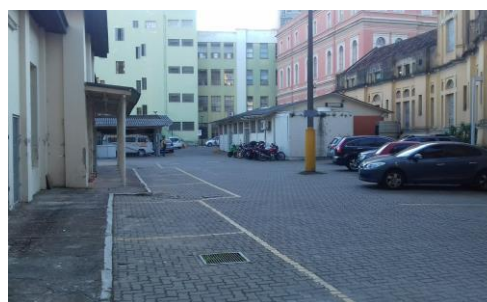
Figura 66 – Calçada em frente ao prédio dos funcionários da manutenção

Alguns metros à frente começa o piso de blocos de concreto intertravados do estacionamento (Figura 65). Não existe um espaço definido para a circulação dos pedestres, as poucas calçadas existentes na frente do prédio dos funcionários da manutenção ficam bloqueadas pelos carros quando estes estão ocupando as vagas do estacionamento (Figura 66).

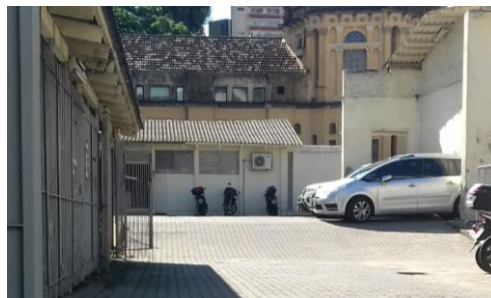
Figura 68 – Desnível na área central do estacionamento

Prosseguindo pelo estacionamento, o piso é bem nivelado, sem obstáculos que dificultam o deslocamento dos pedestres. Pela inexistência de um caminho exclusivo para pedestres as pessoas dividem o espaço com os carros que estão se deslocando dentro do estacionamento do Campus, o que pode causar acidentes. Chegando à área central do Campus (Figura 67) é preciso descer um desnível em direção ao prédio de Salas de Aula (Figura 68). Esse declive tem 14,5% de inclinação. Para os usuários de cadeira de rodas é necessário auxílio de outra

pessoa nesse trecho. Para os usuários de muletas, como o piso não é escorregadio, um pouco de atenção basta para passar pelo local, segundo o relato de um usuário acompanhado.

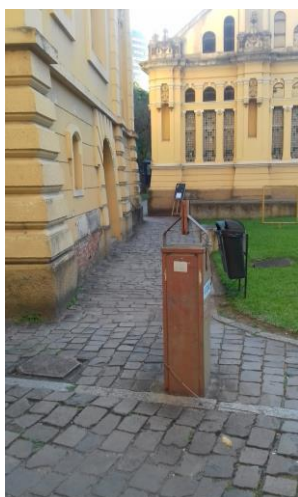
Figura 70 – Piso de blocos de basalto ao lado do Observatório Astronômico

Optando pelo trajeto que passa pelo Castelinho, existe o mesmo piso irregular e desnivelado composto por blocos de basalto (Figura 70). Nota-se a existência da base de uma cancela desativada no meio do trajeto. Entre os prédios do Castelinho, do Observatório Astronômico e do Chatêau existem caminhos delimitados para a circulação das pessoas e o piso é de lajotas de basalto, proporcionando maior facilidade para a locomoção dos pedestres (Figura 71).

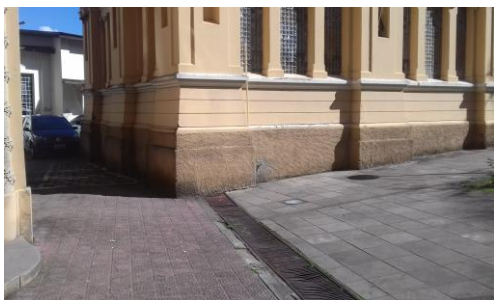
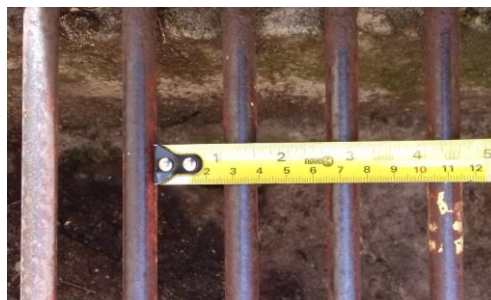
Na frente do Observatório Astronômico existe uma faixa de grelhas que se estende do prédio do Castelinho até o prédio do Chatêau (Figura 72). Os vãos destas grelhas estão no mesmo sentido de deslocamento dos pedestres e o espaçamento entre as barras é de 2,5 cm (Figura 73). Dois itens em desacordo com as determinações da NBR 9050:2015. Na Figura 74 é demonstrada uma situação que pode ocorrer em lugares onde a distância máxima de 1,5 cm entre as grelhas não é respeitada.

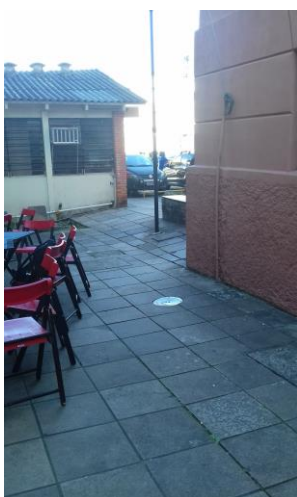
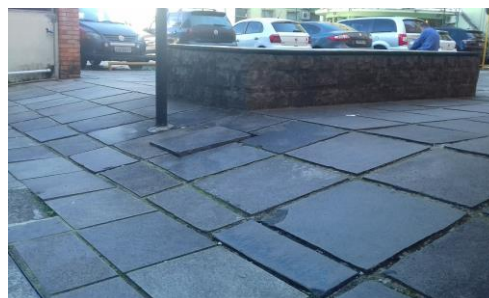
Para chegar até a frente do prédio Centenário da Escola de Engenharia é preciso passar por uma rampa com inclinação de 12%, localizada após as mesas do bar (Figuras 77 e 78). A continuação do trajeto a partir da frente do prédio Centenário será mostrada na rota 4.

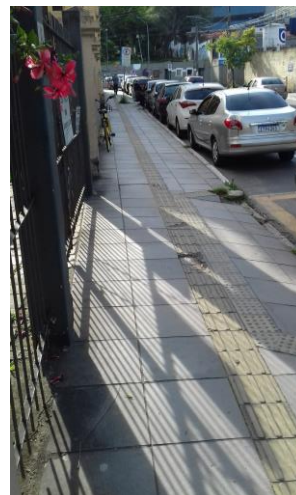
Figura 82 - Falha no piso tátil

Seguindo pela calçada se observa o mesmo piso de lajotas de basalto da entrada da Escola de Engenharia Nova (Figura 81). O piso tátil de alerta está colocado corretamente no rebaixo da calçada na entrada de veículos. Apesar de pequenos problemas em alguns pontos (Figuras 82 e 83), apresenta boas condições para o tráfego de pedestres. Existe um ponto onde não é respeitada a distância mínima de 1,20 m para a circulação de pedestres, como se observa nesta placa de sinalização na Figura 84. A distância da parede até a placa é de 1,10 m. Essa distância não impede a passagem de uma cadeira de rodas, por exemplo, mas faz com que uma das rodas da cadeira tenha que passar por cima da área de vegetação, além de fazer quem está vindo no sentido contrário tenha que desviar. A simples mudança da placa para mais próximo do meio fio da calçada facilitaria a circulação dos pedestres.

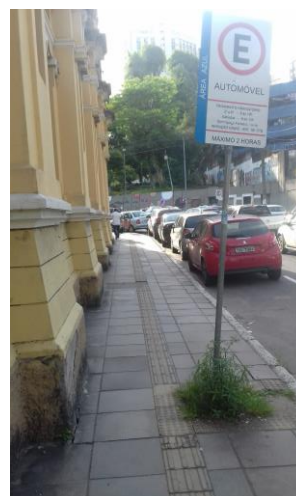
Figura 84 - Placa de sinalização em distância menor que a recomendada

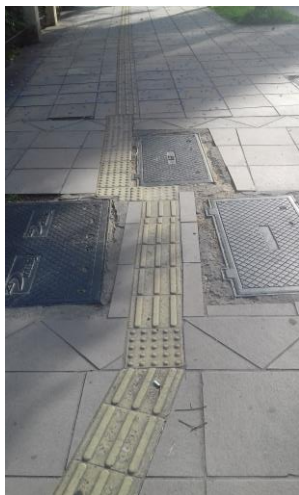
Continuando o percurso pela Avenida Osvaldo Aranha ao dobrar a esquina do Castelinho a calçada fica mais larga, proporcionando um maior conforto para o trânsito dos pedestres. Logo após a esquina pode-se notar o uso correto dos pisos táteis direcionais e de alerta para guiar corretamente os pedestres em meio às tampas de caixa de inspeção localizadas muito próximas (Figura 85). As tampas também estão niveladas com o piso da calçada, facilitando o deslocamento dos pedestres. Alguns metros à frente, pode-se notar a existência de um portão,

Figura 85 - Piso tátil contornando tampas de caixa de inspeção

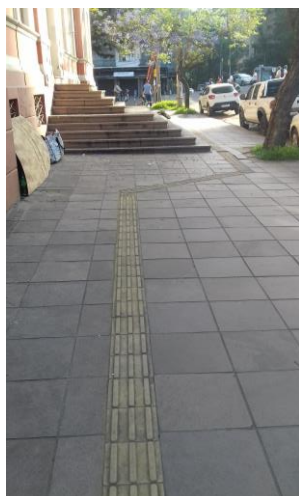
Seguindo o percurso há o correto desvio das escadarias da entrada do prédio Centenário da Escola de Engenharia através do piso tátil (Figura 87). Esta entrada também foi desativada por questões de segurança. Neste ponto existe um estreitamento da faixa de passagem devido a uma árvore localizada em frente à escadaria (Figura 88). A distância medida foi de 80 cm, não impedindo a passagem de um cadeirante, mas fazendo com que uma das rodas tenha que passar por dentro da área de vegetação. A raiz dessa árvore ainda provocou desníveis nas lajotas do piso (Figura 89). Após passar a escadaria, existe um galho da vegetação que está numa altura menor do que os 2,10 m recomendados pela NBR 9050:2015 para a área de passagem livre (Figura 90). Este obstáculo pode causar acidentes para os pedestres pois está localizado exatamente no trajeto delimitado pelo piso tátil. A realização de uma poda da vegetação resolveria o problema.

Figura 87 - Desvio das escadarias da entrada do prédio Centenário da Escola de Engenharia

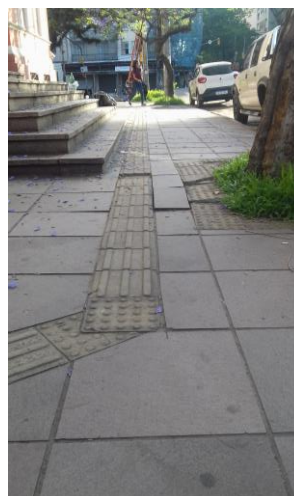
Figura 88 - Estreitamento da faixa de passagem

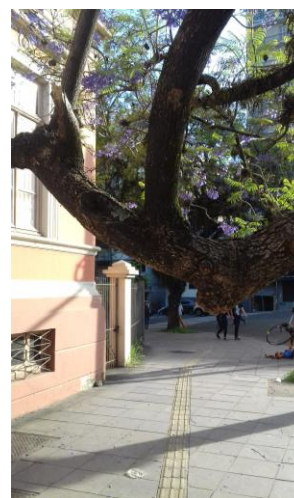
Figura 90 - Galho da vegetação no trajeto do piso tátil

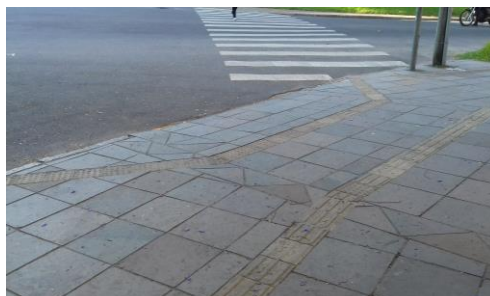
Para atravessar para o outro lado da Avenida Osvaldo Aranha e seguir na direção da Avenida Salgado Filho, existe um rebaixo na calçada delimitado com piso tátil de alerta, mas sem ligação com o piso tátil direcional do trecho principal (Figura 91), que percorre toda a calçada, e um pouco deslocado em relação à faixa de pedestres demarcada no chão. A inclinação do rebaixo está adequada, mas a inclinação transversal da avenida está em 13%,

muito acima do recomendado. Para atravessar a avenida o tempo é de 63 segundos, mais do que o recomendado pela norma, e também não existe sinal sonoro.

Figura 91 – Rebaixo de guia sem ligação com o trecho principal do piso tátil

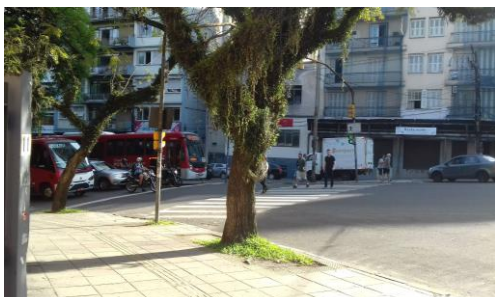
Progredindo pela calçada chega-se na faixa de pedestres que atravessa a Avenida João Pessoa (Figura 92). A calçada é ampla e bem nivelada, proporcionando um bom espaço de circulação para o grande fluxo de pessoas que transitam pelo local. O rebaixo existente na guia tem características similares ao anterior da Avenida Osvaldo Aranha. Não existe ligação com o trecho principal do piso tátil que percorre toda a calçada, mas sua inclinação está adequada e existe demarcação com piso tátil de alerta nas bordas (Figura 93). O tempo para atravessar a avenida até o canteiro central é de 60 segundos, suficiente para o deslocamento, e como nas faixas de pedestres anteriores, não existe sinal sonoro.

Figura 92 – Faixa de pedestres Avenida João Pessoa

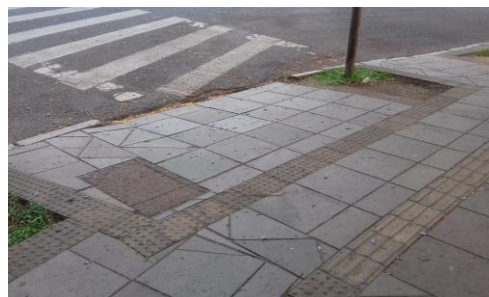
Figura 93 – Piso tátil de alerta nas bordas da rampa

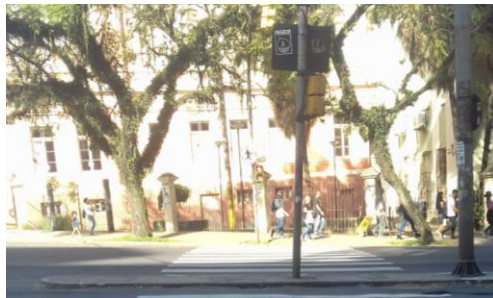
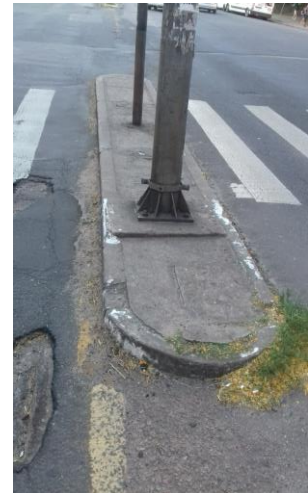
Ao atravessar a Avenida João Pessoa, observa-se que não existe rebaixamento no canteiro que divide as faixas dos carros (Figura 94 e 95), o que dificulta a passagem de um cadeirante, por

Figura 94 – Canteiro no meio da faixa de pedestres da Avenida João Pessoa

Figura 95 – Detalhe canteiro Avenida João Pessoa

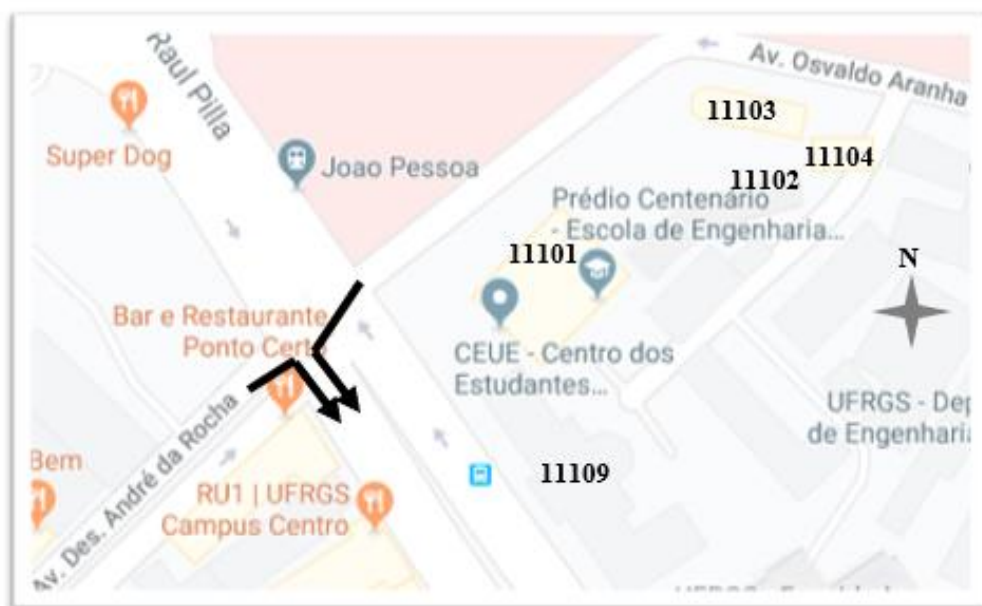
exemplo. Também não existe semáforo para pedestres no sentido dos veículos que descem a Avenida João Pessoa, vindo da Avenida Osvaldo Aranha e da Avenida Desembargador André da Rocha (Figura 96).

Figura 96 – Sentido da Avenida João Pessoa sem semáforo de pedestres

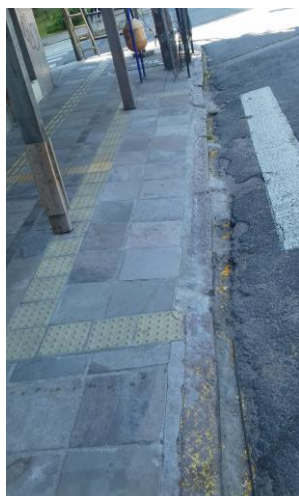
No outro lado da Avenida João Pessoa existe um rebaixo com inclinação maior do que a recomendada (Figura 99). A medição registrou 12% de inclinação na rampa. No entorno existe a demarcação com piso tátil de alerta e ligação com o trecho principal do piso tátil que percorre a extensão da calçada. O piso é composto por lajotas de basalto com boa qualidade para o trânsito dos pedestres. Seguindo pela calçada no sentido de descer a Avenida João Pessoa existe uma breve interrupção no piso tátil na frente da entrada de veículos de um prédio (Figura 100). Alguns metros à frente se localiza a entrada do Restaurante Universitário, com os problemas já mencionados anteriormente.

Figura 99 - Rebaixo de guia na calçada da Avenida  
João Pessoa

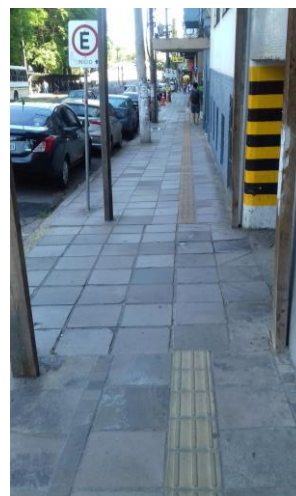
Figura 100 - Interrupção no piso tátil

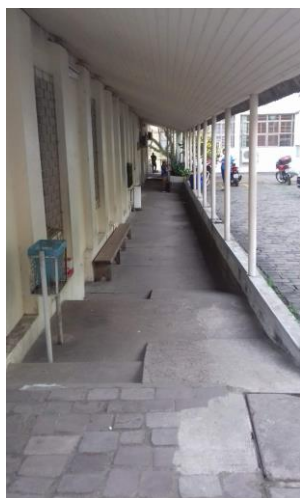
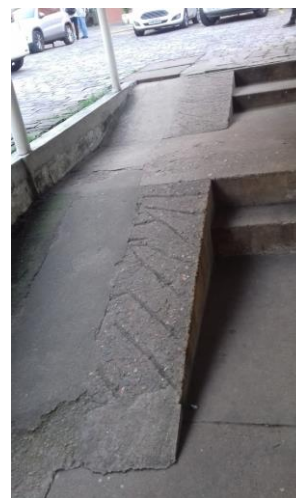
O acesso é feito através de duas rampas em sequência (Figuras 106 e 107), ambas com declividade acima do recomendado pela NBR 9050:2015, pois foram projetadas apenas para facilitar o deslocamento dos carrinhos utilizados no transporte de materiais para a manutenção do Campus e não para o trânsito de pedestres. O piso desta parte do percurso é em concreto aparente com baixa qualidade e também não existem itens de proteção como o piso tátil de alerta e os corrimãos.

A primeira rampa tem 1,52 m de comprimento para vencer um desnível de 33 cm. Calculando-se a inclinação, o resultado é 21,71%. A segunda rampa, em nível mais baixo, tem 2 m de comprimento para uma diferença de 45 cm de altura, resultando em uma inclinação de 22,5%. A largura de ambas as rampas é 1,30 m.

Figura 106 - Trajeto pelo prédio de manutenção dos terceirizados

Figura 107 - Rampas de acesso prédio de manutenção dos terceirizados

Como forma de solução para que se possa transpor de maneira suave esse desnível total de 78 cm, seria necessária uma rampa com 9,36 m (Figura 108).

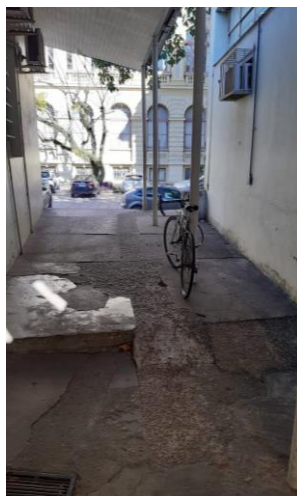
Avançando em direção a Faculdade de Direito há uma elevação de 14 cm no piso e pouco espaço para a passagem das pessoas, pois os pilares do telhado ficam no caminho (Figura 109). O comprimento da rampa existente para ultrapassar esse desnível é de 57 cm, o que resulta em uma inclinação de 24,56%. Como logo a frente existe uma descida é desnecessário este patamar de 14 cm e sua demolição é a melhor alternativa.

Figura 109 – Patamar de 14 cm e obstáculos bloqueando a passagem

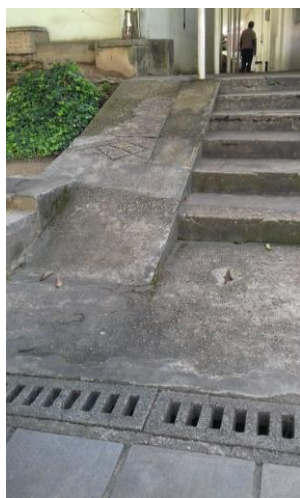
Ao final deste trecho pelo prédio de manutenção dos terceirizados existe um grande desnível até o piso do estacionamento. Ao total são 6 degraus que somados têm 1,21 m de altura. A rampa existente tem 4,5 m de comprimento (Figura 110). Assim a inclinação é de 26,89%, tornando praticamente impossível sua utilização. Por esse motivo esta rota foi considerada inviável pela usuária de muletas entrevistada. Outro obstáculo é a vaga de estacionamento logo a frente, que estando ocupada, diminui o espaço de acesso a rampa (Figura 111). No final da rampa ainda existe uma grelha com suas aberturas no sentido de deslocamento das pessoas e vãos de 5 cm (Figura 112), maiores que os determinados pela norma.

Figura 110 - Rampa e grelha a frente

Como solução para esse desnível de 1,07 m (descontando os 14 cm do patamar demolido) é necessária a criação de um patamar intermediário, com 1,20 m de comprimento, pois a norma permite a utilização de 8,33% de inclinação apenas para desníveis de até 0,80 m. Assim a rampa necessita ter dois segmentos de 6,40 m, divididos por um patamar de 1,20 m, totalizando 14 m de comprimento (Figura 113).

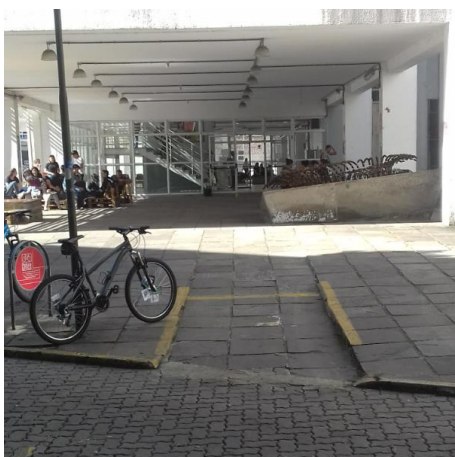
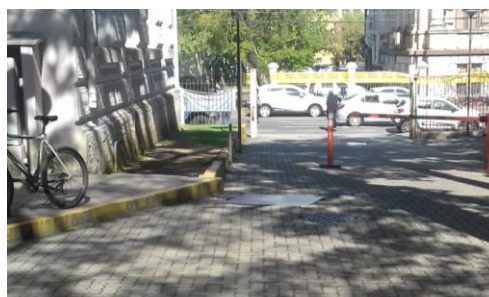
O rebaixo (Figura 116) fica localizado próximo a entrada de veículos do estacionamento (Figura 117), fazendo com que as pessoas tenham que dividir o mesmo espaço com os automóveis.

Figura 116 – Rebaixo na calçada para acesso ao prédio de Salas de Aula

Figura 117 – Detalhe entrada de pedestres e veículos na Rua Sarmiento Leite

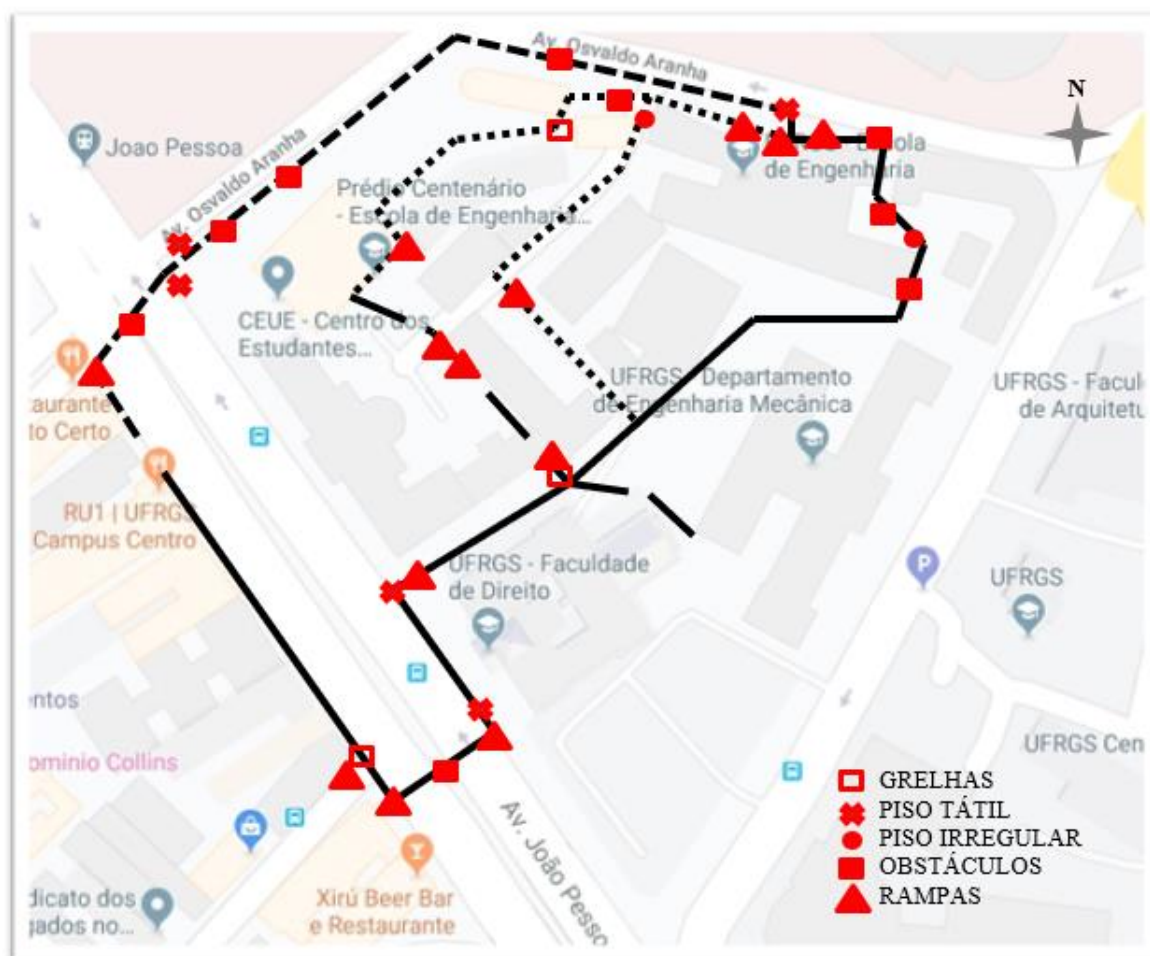
Os problemas físicos mais recorrentes são rampas com inclinação elevada, piso irregular, problemas no piso tátil, grelhas com vãos maiores que 1,5 cm e obstáculos, como degraus, buracos, vegetação no meio do caminho, etc. Na Figura 122 estão localizados os pontos com problemas.

Figura 122 – Pontos em desacordo com a NBR 9050:2015
