**CONTRIBUIÇÕES PARA O PROJETO DE INTERVENÇÃO NO  
REVESTIMENTO DA FACHADA DO PRÉDIO 11105 — ESCOLA DE  
ENGENHARIA NOVA DA UFRGS**

Porto Alegre  
novembro de 2020

Trabalho de Conclusão de Curso apresentado à  
Comissão de Graduação da Engenharia Civil da  
Universidade Federal do Rio Grande do Sul como  
pré-requisito para obtenção do Título de Bacharel  
em Engenharia Civil

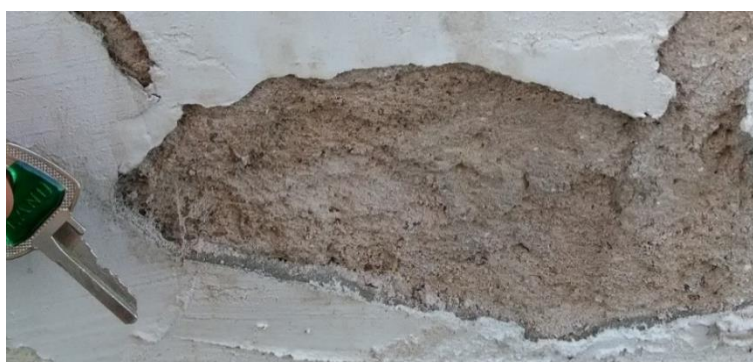
A Figura 5 apresenta o aspecto característico dessa manifestação.

Figura 5 – Desagregação do revestimento na EE Nova

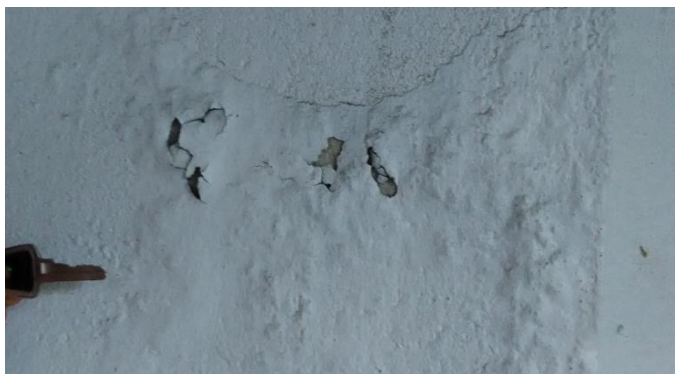
Na Figura 10 é apresentada o empolamento da tinta.

Figura 10 – Empolamento da tinta na EE Nova

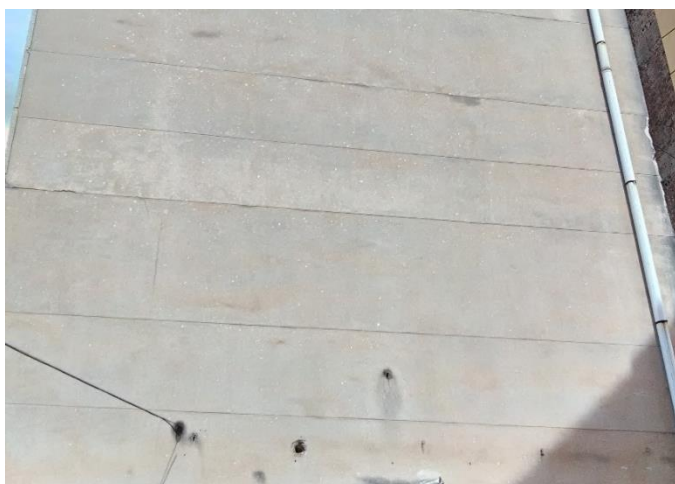
A Figura 11, a seguir, apresenta manifestações em razão da presença de umidade.

Figura 11 – Indícios de umidade manifestada por meio de manchas na EE Nova

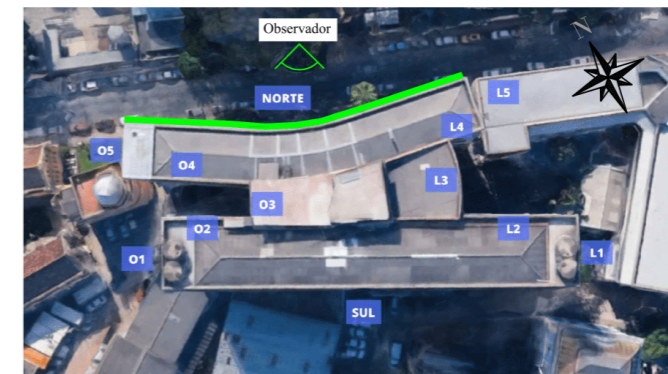
Figura 50 – Mapa de danos fachada Norte  
 PRODUCED BY AN AUTODESK STUDENT VERSION

Neste capítulo apresenta-se o mapa de danos das fachadas da EE Nova (Figuras 50 a 55), elaborados a partir da inspeção visual. Do levantamento feito, destaca-se que as fachadas Norte e L1 foram as de maior incidência de manifestações patológicas, isso é explicado por serem fachadas que ainda mantêm quase em sua totalidade o revestimento original (as demais fachadas possuem partes com o revestimento original, partes refeitas e partes sem revestimento); outro fator é a facilidade de acesso à vista frontal dessas fachadas.

Como panorama geral, o manchamento por sujidade é a manifestação patológica mais comum e com maior abrangência. Entretanto, ressalta-se a presença significativa de descolamentos e deslocamento de placas cerâmicas e do revestimento de argamassa nas fachadas, especialmente na fachada Norte. Ademais, enfatiza-se que, neste trabalho, não se apurou os danos em esquadrias ou qualquer parte da fachada que não fosse o revestimento de argamassa, também não foi apurada a gravidade dos danos.
