**UNIVERSIDADE FEDERAL DO RIO GRANDE DO SUL
ESCOLA DE ENGENHARIA
CURSO DE ENGENHARIA CIVIL**

**INSPEÇÕES DE ENTREGAS TÉCNICAS: RELATÓRIO
TÉCNICO DOS PRINCIPAIS PROBLEMAS
ENCONTRADOS EM UNIDADES RESIDENCIAIS DE
CONSTRUTORA DE PORTO ALEGRE**

Trabalho de Conclusão de Curso apresentado à Comissão de Graduação do Curso de Engenharia Civil da Escola de Engenharia da Universidade Federal do Rio Grande do Sul, como parte dos requisitos para obtenção do título de Engenharia Civil.

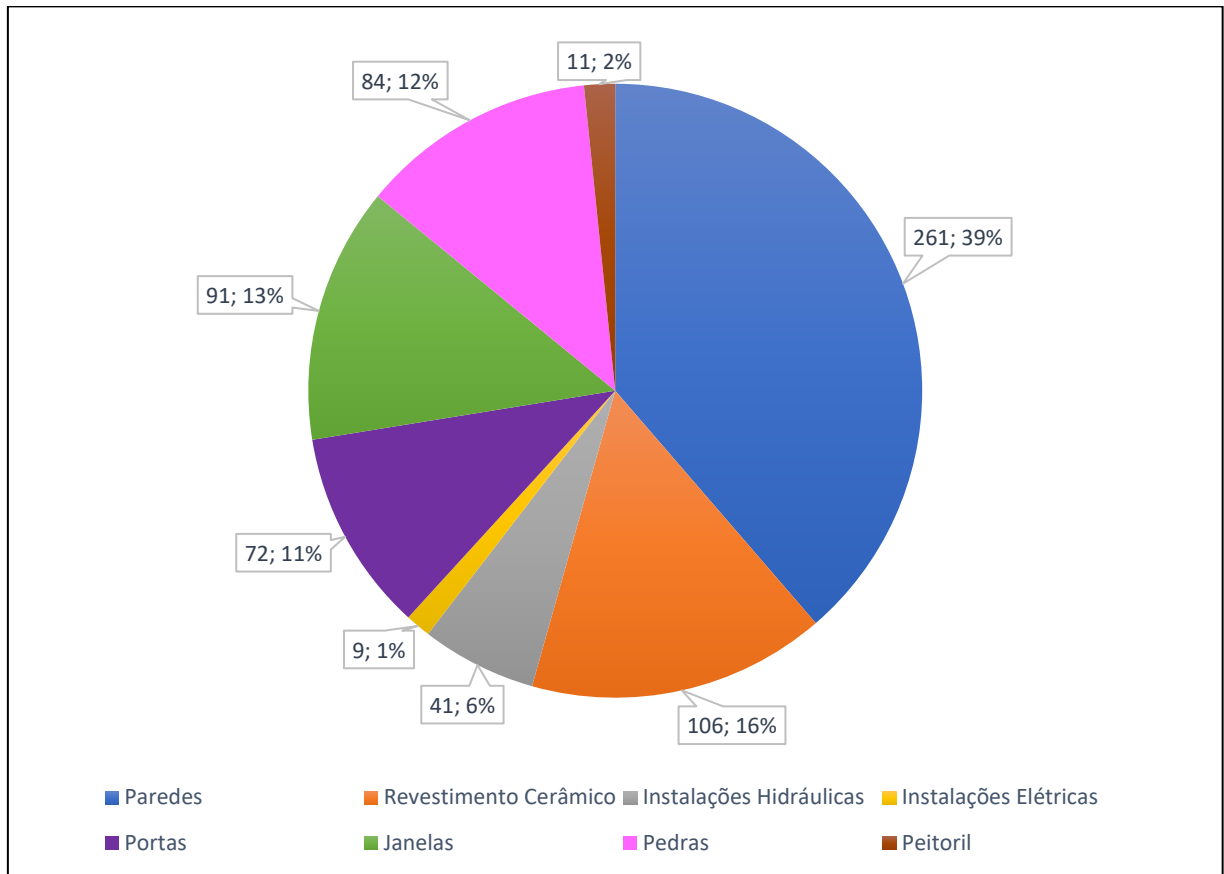
Gráfico 1 – Divisão de apontamentos por elementos no Empreendimento A

A partir do Gráfico 1, já é possível notar que o elemento de Parede teve um número expressivo de apontamentos, se comparado aos demais elementos. O diagrama de Pareto destas ocorrências, apresentado no Gráfico 2, permite visualizar estas diferenças nas frequências dos problemas.

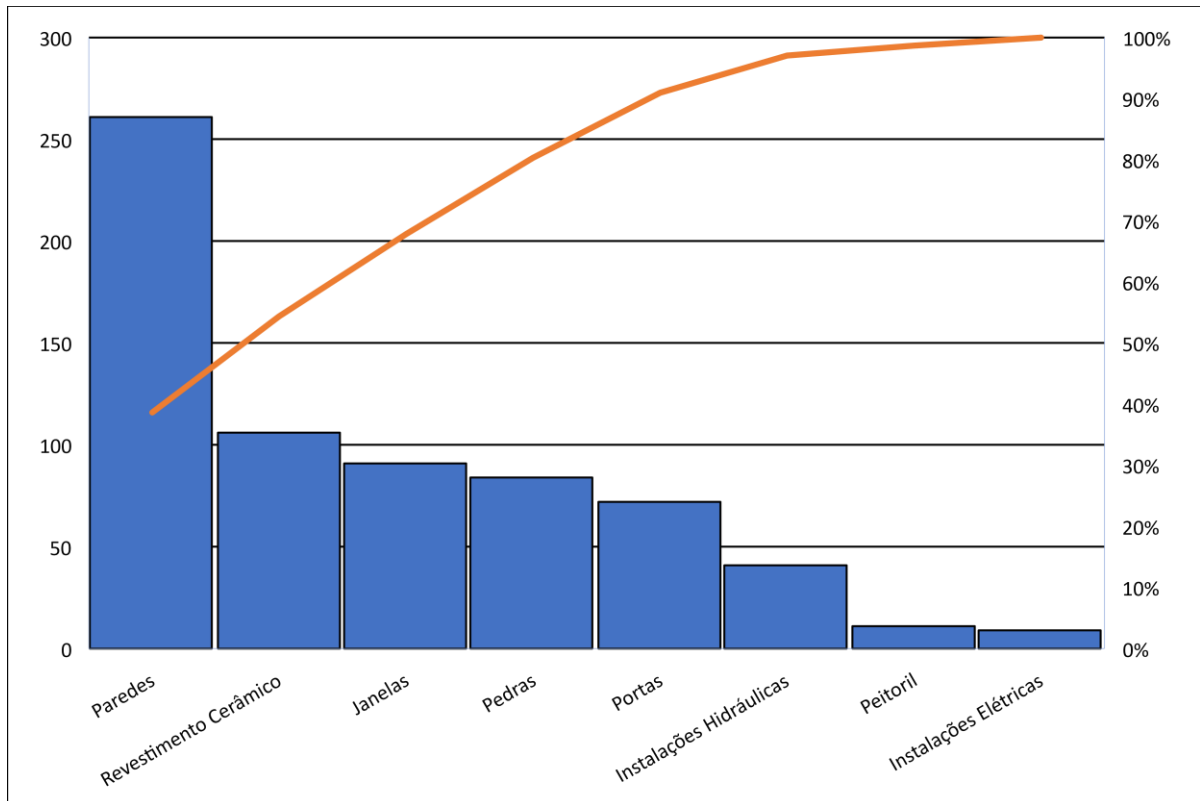
Gráfico 2 – Diagrama de Pareto dos elementos do Empreendimento A

Baseado no Gráfico 2, pode-se perceber que a maior parte dos apontamentos estão no elemento Paredes, enquanto Revestimento Cerâmico, Janelas, Pedras e Portas apresentam relevâncias muito parecidas. Já Instalações Hidráulicas, Peitoris e Instalações Elétricas aparecem consideravelmente abaixo dos demais, tendo a menor relevância entre as ocorrências deste empreendimento.

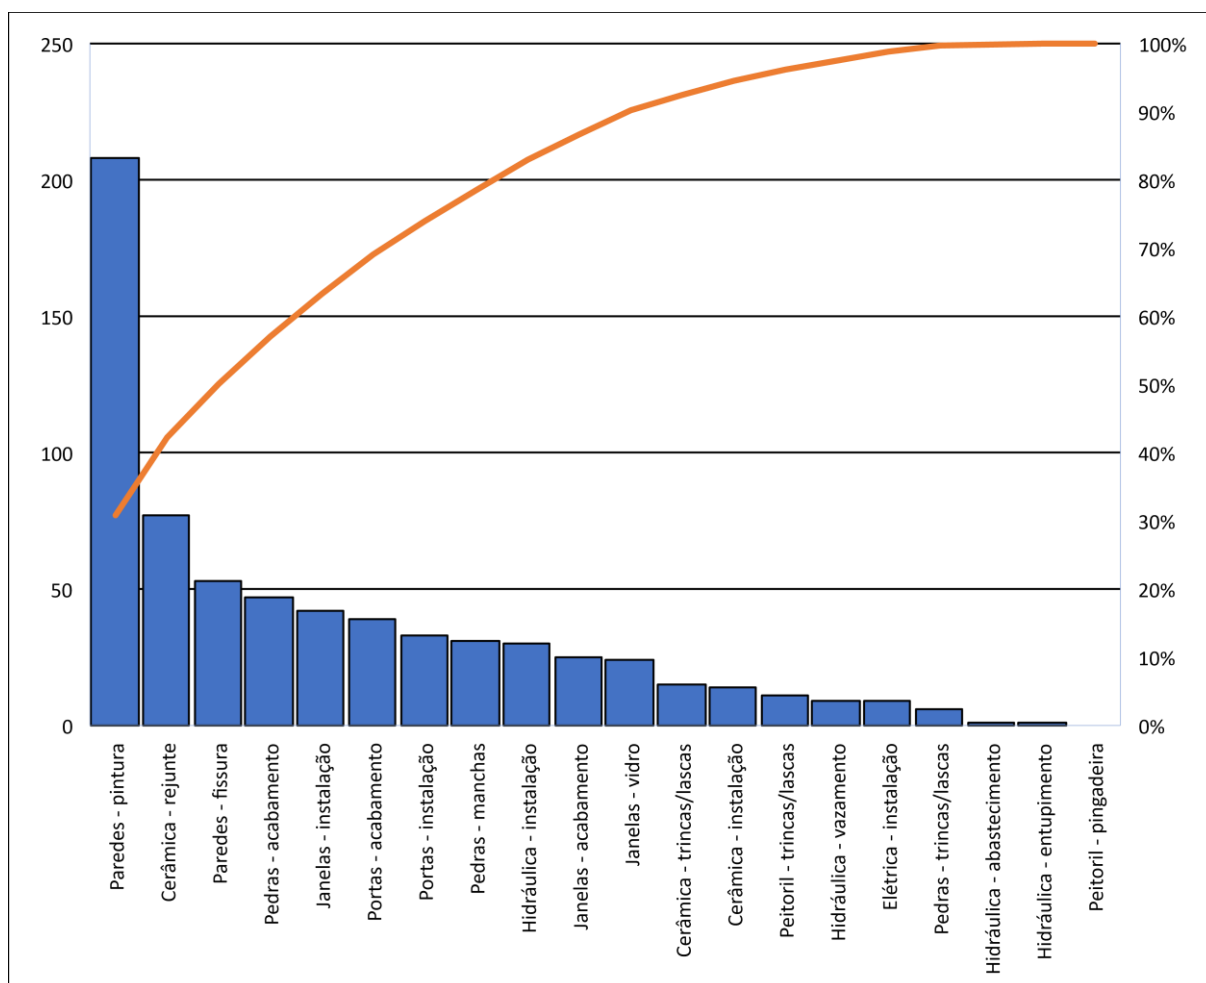
Gráfico 3 – Diagrama de Pareto das subcategorias do Empreendimento A

A análise do Gráfico 3 mostra que os problemas mais recorrentes no Empreendimento A foram relacionados a pintura e acabamento das paredes. Só estes problemas, sozinhos, representaram cerca de 30% do total de ocorrências de todas as inspeções. Os problemas em pintura e acabamento das paredes tendem a ser os mais recorrentes pois são facilmente ocasionados por qualquer outro serviço que ocorra após a sua finalização. Estes problemas, no entanto, são facilmente solucionáveis na maioria dos casos.

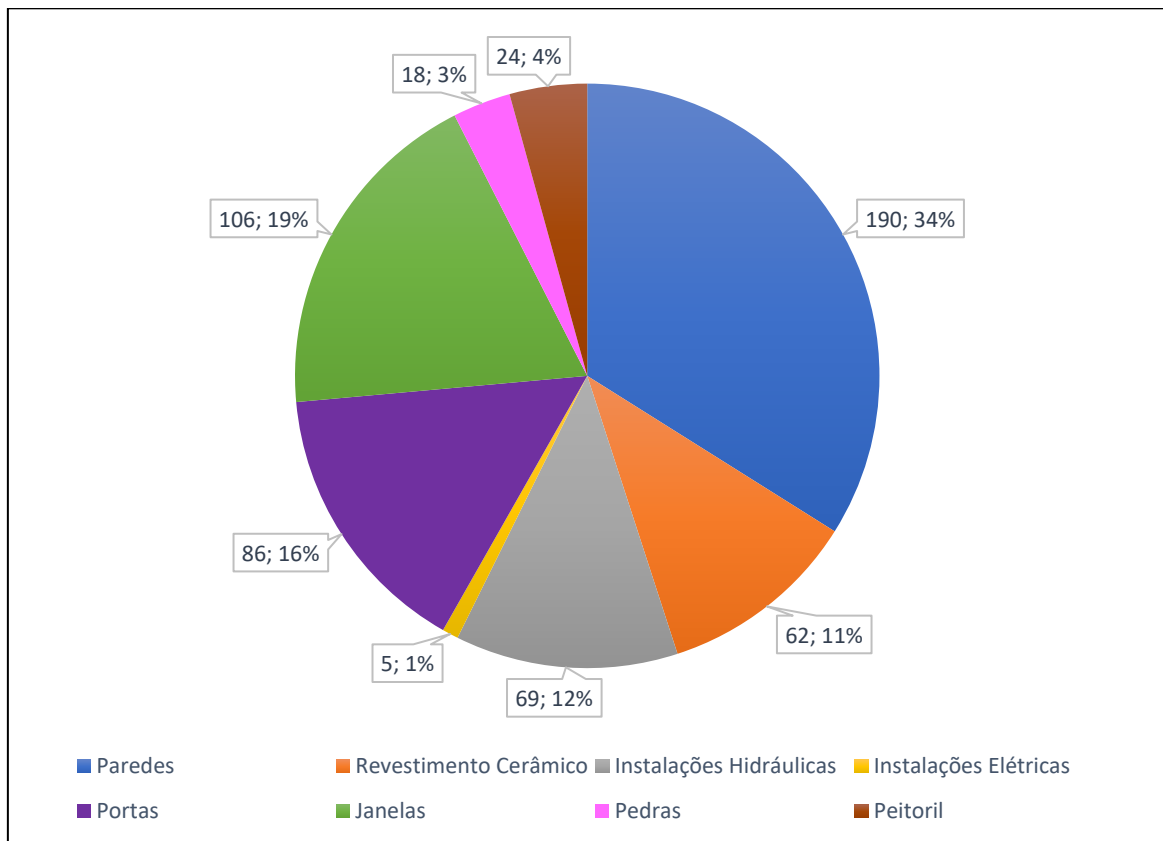
Gráfico 5 – Divisão de apontamentos por elementos no Empreendimento B

O Gráfico 5 mostra que, assim como no Empreendimento A, o elemento Paredes teve um número expressivo de apontamentos. O elemento Janelas, neste caso, também teve um número alto. O diagrama de Pareto destas ocorrências, apresentado no Gráfico 6, permite visualizar as frequências de ocorrências dos problemas.

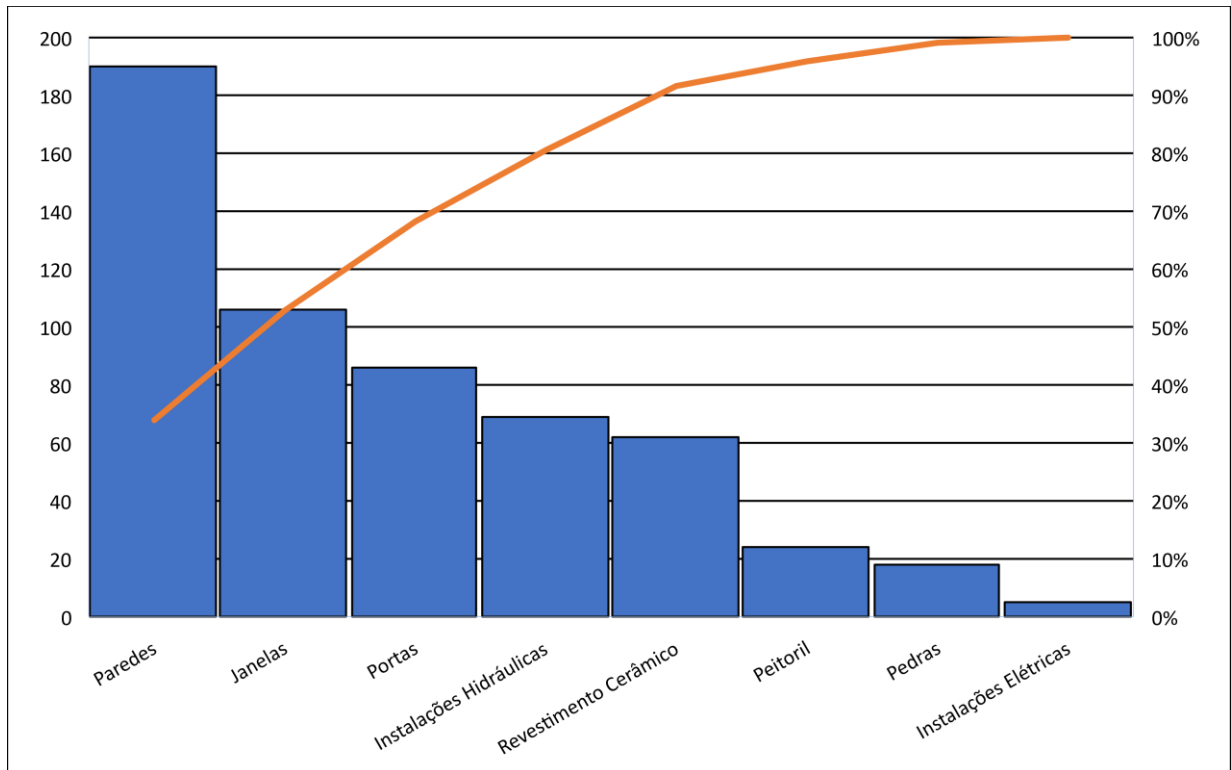
Gráfico 6 – Diagrama de Pareto dos elementos do Empreendimento B

Baseado no Gráfico 6, pode-se perceber que mais de 50% dos apontamentos estão divididos entre Paredes e Janelas, seguidos de Portas, Instalações Hidráulicas e Revestimento Cerâmico. Já Peitoris, Pedras e Instalações Elétricas aparecem consideravelmente abaixo dos demais, tendo a menor relevância entre as ocorrências deste empreendimento.

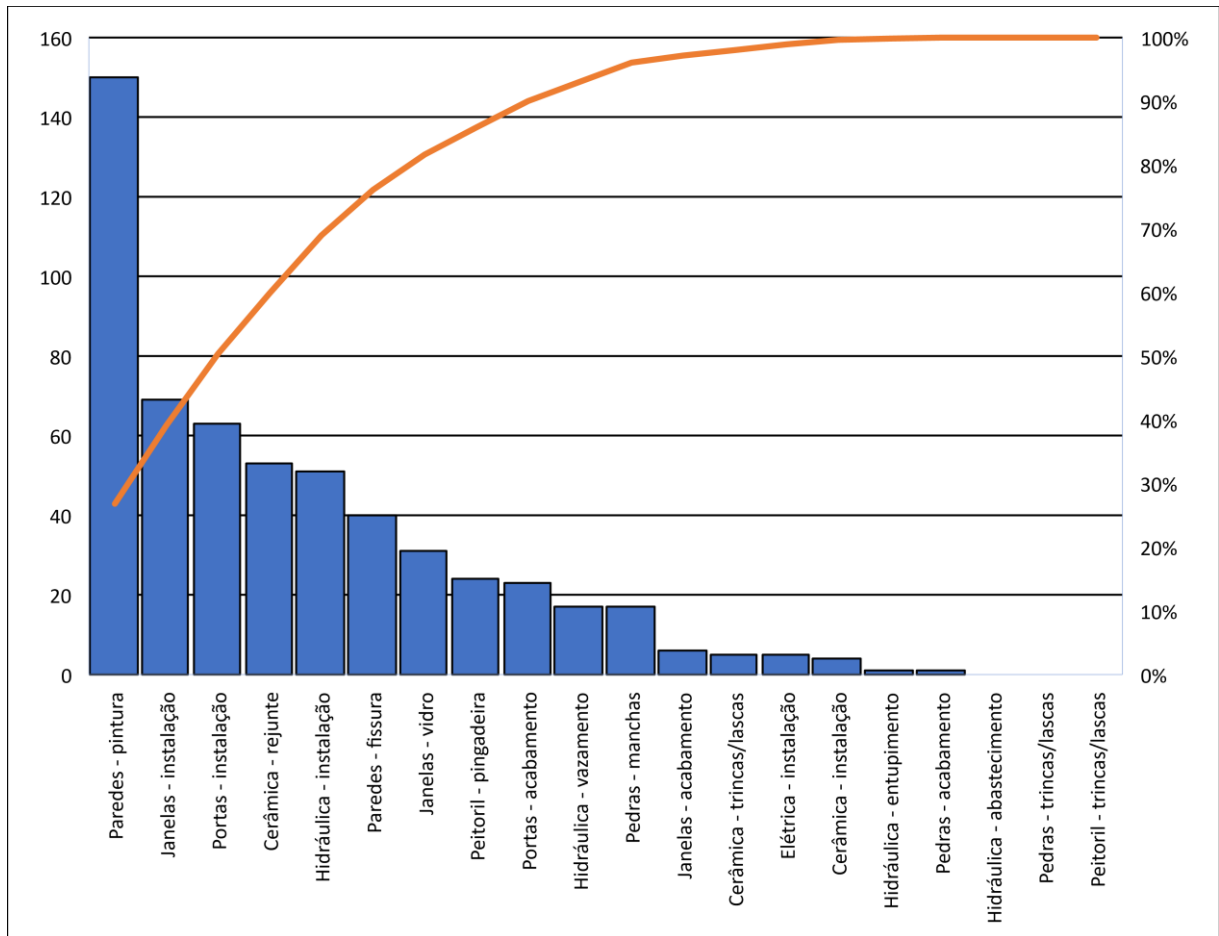
Gráfico 7 – Diagrama de Pareto das subcategorias do Empreendimento B

O Gráfico 7 mostra que 50% dos problemas do Empreendimento B foram relacionados a pintura e acabamento das paredes, instalação de janelas e instalação de portas. Os problemas em pintura e acabamento das paredes tendem a ser os mais recorrentes pois, conforme mencionado anteriormente, são facilmente ocasionados por qualquer outro serviço que ocorra após a sua finalização, sendo difíceis de evitar e rápidos de resolver. No entanto, os problemas de instalação de janelas e instalação de portas costumam exigir uma nova regulação destes elementos, as quais dependem, muitas vezes, de fornecedor especializado, tornando estas ocorrências mais demoradas para solucionar, mesmo que sejam problemas mais simples.

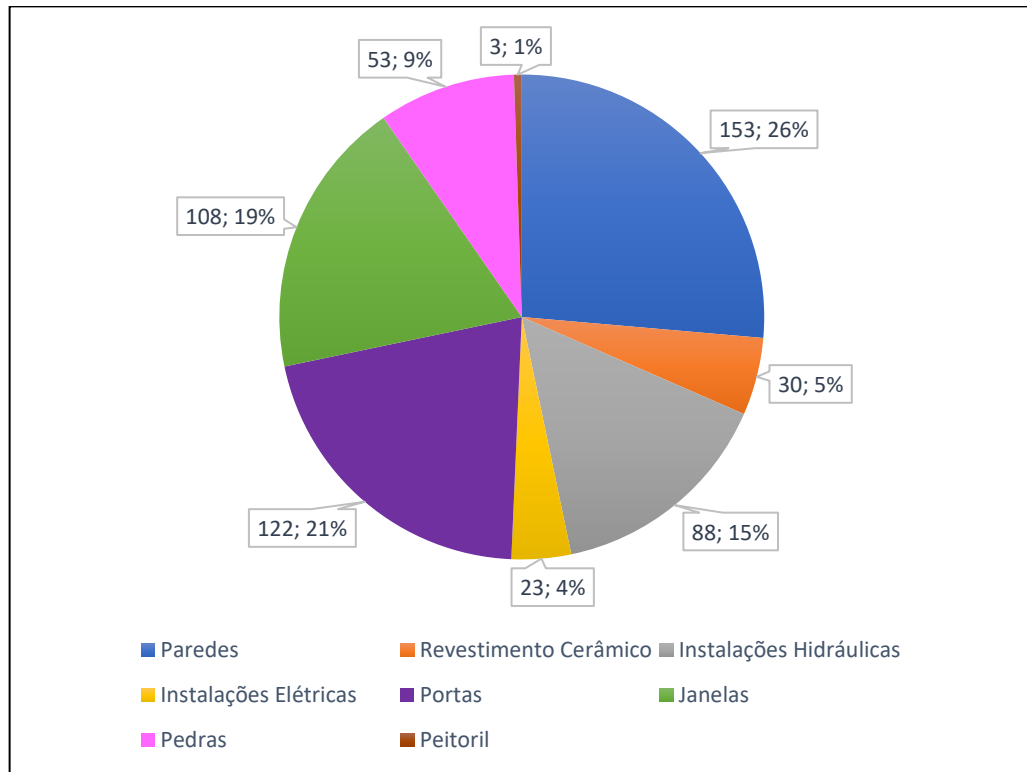
Gráfico 9 – Divisão de apontamentos por elementos no Empreendimento C

O Gráfico 9 mostra que, assim como nos empreendimentos A e B, o elemento Paredes teve um número expressivo de apontamentos, porém, neste caso, os elementos Portas e Janelas já aparecem muito próximos nas quantidades de ocorrências. O diagrama de Pareto destas ocorrências, apresentado no Gráfico 10, permite visualizar as frequências de ocorrências dos problemas.

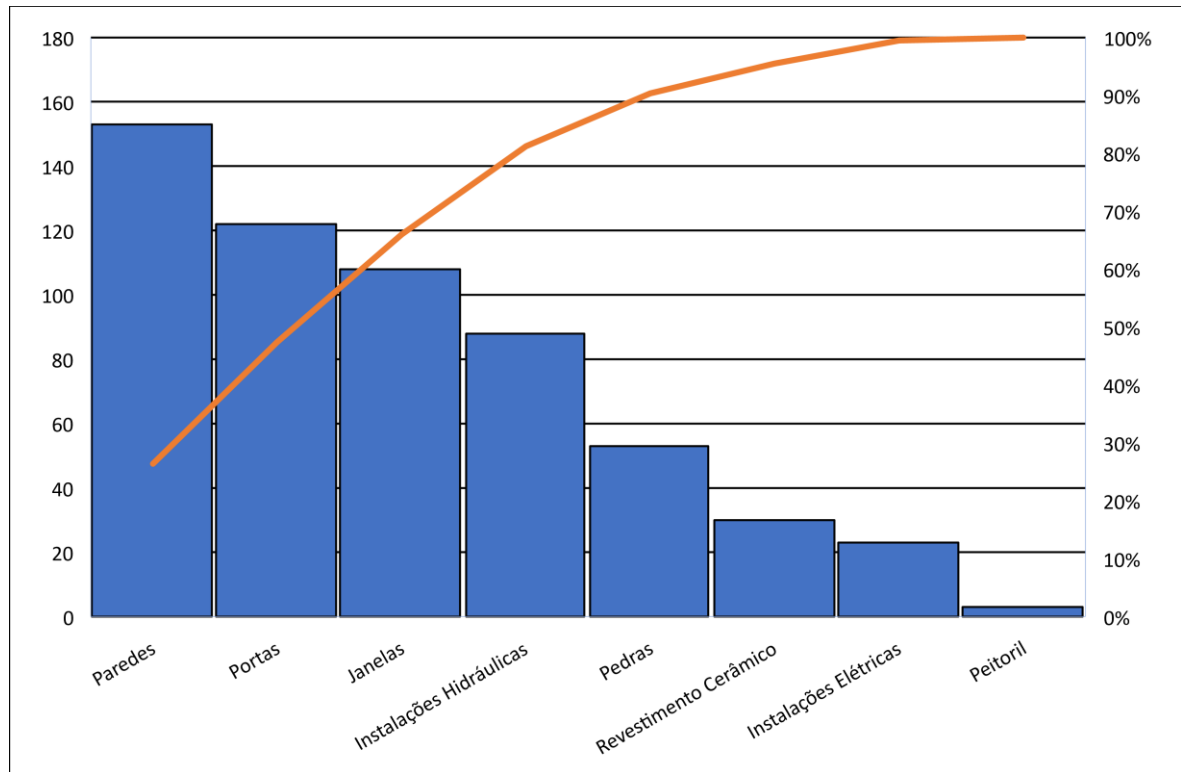
Gráfico 10 – Diagrama de Pareto dos elementos do Empreendimento C

O Gráfico 10 mostra que quase 70% dos apontamentos estão divididos entre Paredes, Portas e Janelas, seguidos de Instalações Hidráulicas. Pedras, Revestimento Cerâmico, Instalações Elétricas e Peitoris aparecem consideravelmente abaixo dos demais, tendo a menor relevância entre as ocorrências deste empreendimento.

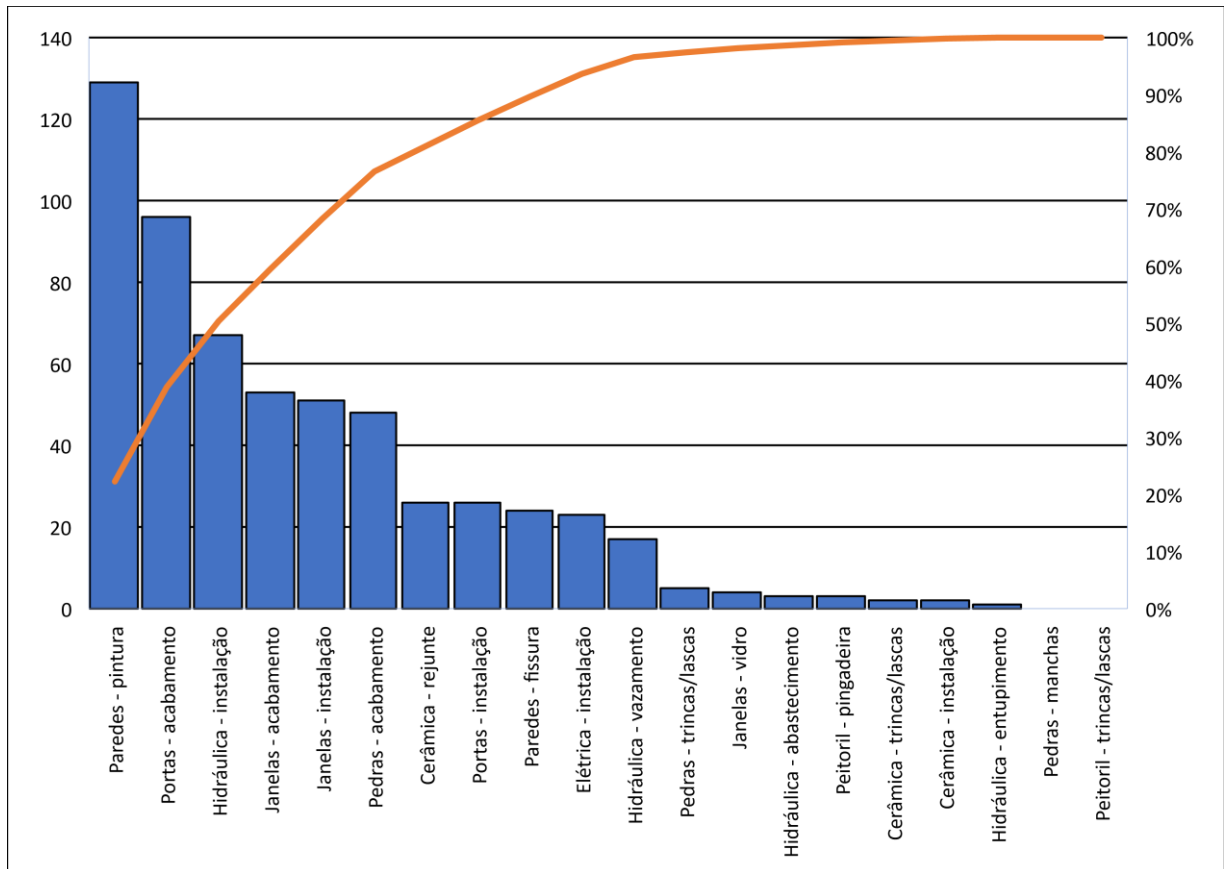
Gráfico 11 – Diagrama de Pareto das subcategorias do Empreendimento C

O Gráfico 11 mostra que quase 50% dos problemas do Empreendimento C foram relacionados a pintura e acabamento das paredes, acabamentos de portas e instalações hidráulicas, mostrando um comportamento diferente dos outros dois empreendimentos. Como nos outros casos, os problemas em pintura e acabamento das paredes tendem a ser os mais recorrentes; no entanto, os problemas de acabamentos de portas e de instalações hidráulicas, que ficaram em segundo e terceiro lugar, apareceram em volume mais expressivo em relação ao problema principal do que nas outras duas obras. Conforme explicado no Capítulo 3, os problemas de acabamentos e danos em portas, que foram os mais frequentes depois da pintura, podem exigir, nos casos mais graves, a substituição de peças, o que pode atrasar o processo de entregas.

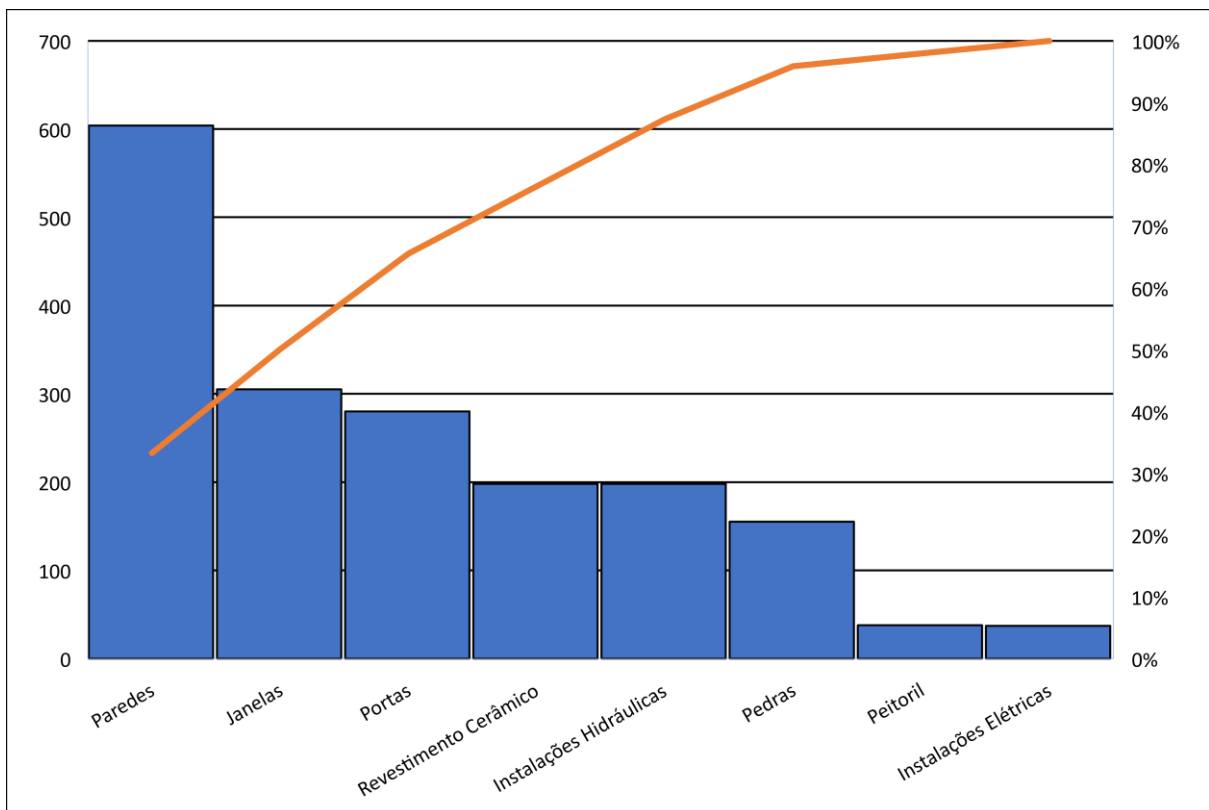
Gráfico 13 – Diagrama de Pareto dos apontamentos nos três empreendimentos

É possível perceber que os problemas em paredes são os mais recorrentes, muito à frente dos demais problemas. Janelas e Portas aparecem em seguida, demonstrando uma recorrência
