**ACESSIBILIDADE: ANÁLISE E PROPOSTA DE INTERVENÇÃO JUNTO AO
QUARTEIRÃO 2 DO CAMPUS CENTRO DA UFRGS**

Trabalho de Conclusão de Curso a ser apresentado à Comissão de Graduação do Curso de Engenharia Civil da Escola de Engenharia da Universidade Federal do Rio Grande do Sul, como parte dos requisitos para obtenção do título de Engenheira Civil.

Palavras-chave: Acessibilidade. Desenho universal. Inclusão. NBR 9050.

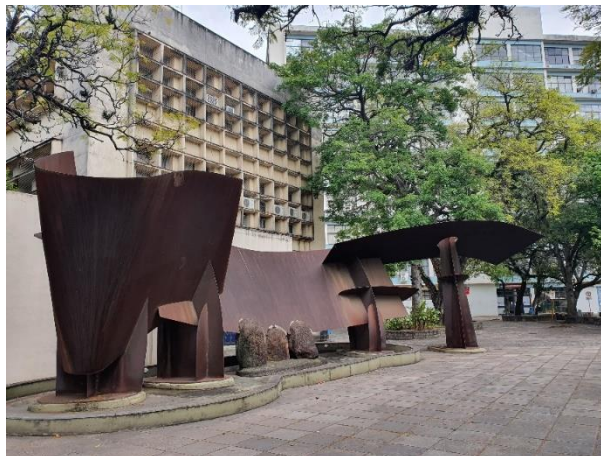
Figura 44 – Início da rota 1

O trecho inicia em frente a uma escultura em ferro, visualizada na Figura 44. No local, o piso é revestido com placas de basalto que apresentam irregularidades em pontos específicos. Não há sinalização tátil no piso configurando rota acessível, nem sinalização tátil de alerta informando sobre mudanças de direção ou sobre a presença de elementos no espaço.

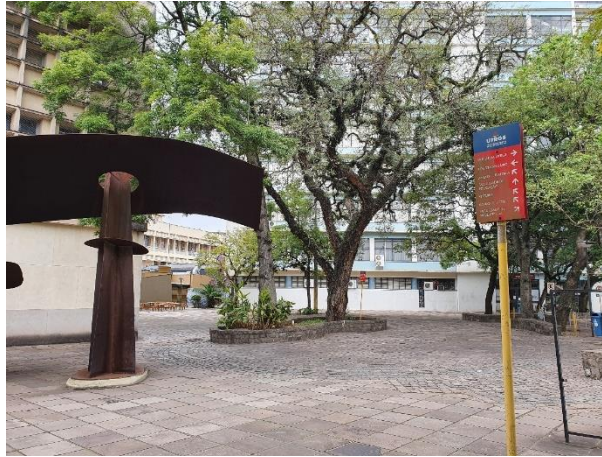
Figura 45 – Canteiro de árvores na rota 1

Uma vez transposta a escultura em ferro, para acessar o Anexo III é possível contornar um canteiro de árvores (Figura 45) pela esquerda, onde há o espaço de 3,10 m disponível para a passagem de pessoas, ou pela direita, onde a distância é maior e existem irregularidades no piso provocadas por falhas no revestimento ou pelo crescimento das raízes das árvores.

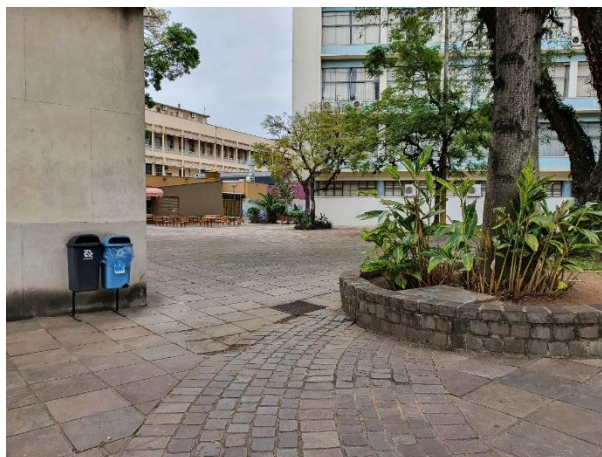
Figura 46 – Passagem na rota 1

Por ser um trajeto mais curto, o caminho adotado foi a passagem entre a aresta do prédio e o canteiro (Figura 46). O piso apresenta algumas falhas pontuais e há uma grelha para coleta de água pluvial, além de duas lixeiras próximas do ponto de travessia.

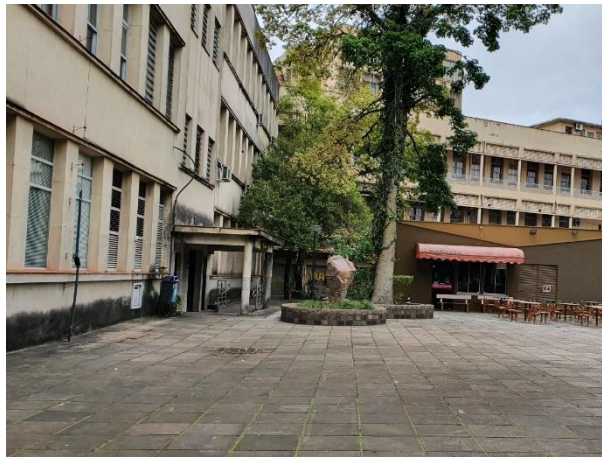
Figura 47 – Rota 1 em frente ao Anexo III da Reitoria

A continuação do caminho é em frente ao Anexo III da Reitoria onde, por meio da Figura 47, são visualizadas a entrada da Pró-Reitoria de Assuntos Estudantis (PRAE), um canteiro de árvores e bancos de um restaurante que opera na Universidade. No trajeto são verificadas lixeiras, grelhas, caixas de inspeção, vasos de plantas e postes.

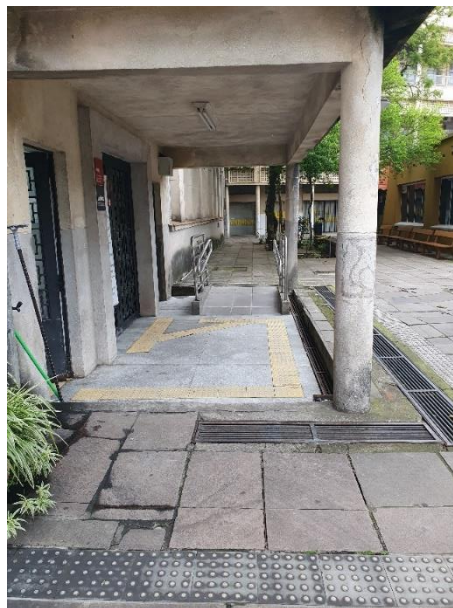
Figura 49 – Patamar superior dos degraus isolados no acesso da PRAE

No degrau isolado com dois degraus o acabamento é em concreto. Não há corrimãos para acesso com segurança e grelhas são posicionadas em frente aos degraus. O piso de basalto do patamar superior é irregular e o piso tátil está afastado dos degraus e já escurecido, sem apresentar contraste em relação à superfície adjacente. A situação é exibida na Figura 49.

Além disso, os degraus não atendem as condições de dimensionamento indicadas pela NBR 9050 (ABNT, 2020) e não apresentam dimensões constantes, como pode ser visualizado na Tabela 7.

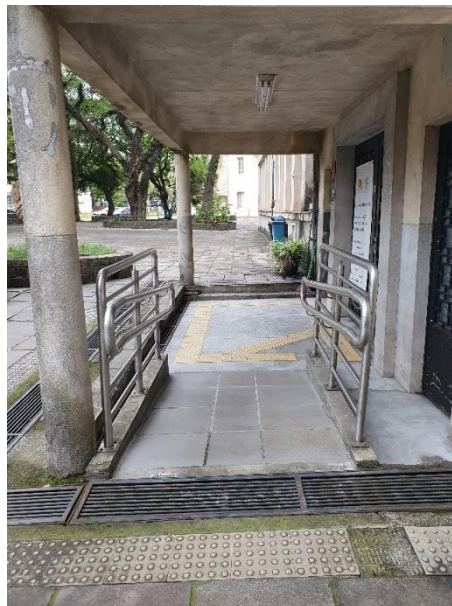
Figura 50 – Rampa no acesso da PRAE

A rampa possui 1,30 m de largura livre, com corrimãos de duas alturas e uma guia de balizamento em ambos os lados para passagem de usuários, sendo o revestimento de basalto conforme a Figura 50. No início da rampa são observadas grelhas e piso tátil de alerta com uma descontinuidade e escurecido em alguns pontos.

A inclinação é apresentada na Tabela 8, assim como a inclinação máxima indicada pela NBR 9050 (ABNT, 2020) para a situação. O cálculo da inclinação foi feito de acordo com a Equação 1 referenciada pela NBR 9050 (ABNT,2020), apresentada na seção 3.3.4 Rampas, de modo que não é verificado o atendimento da inclinação máxima para utilização com conforto e autonomia.

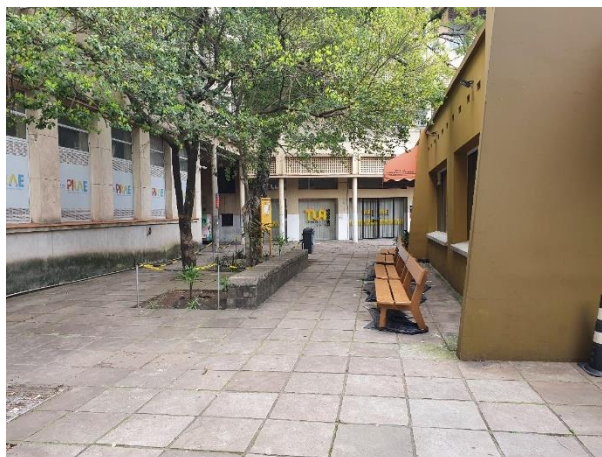
Figura 51 – Fim da rota 1

O fim da rota 1 (Figura 51) é formado por dois corredores separados por árvores e por um banco fixo. A largura é suficiente para a circulação de pessoas em cadeira de rodas e o piso de basalto é regular na maior parte.

Não existe sinalização tátil no local para alertar sobre a presença dos bancos, lixeiras e árvores, sequer sinalização tátil direcional configurando um caminho acessível.

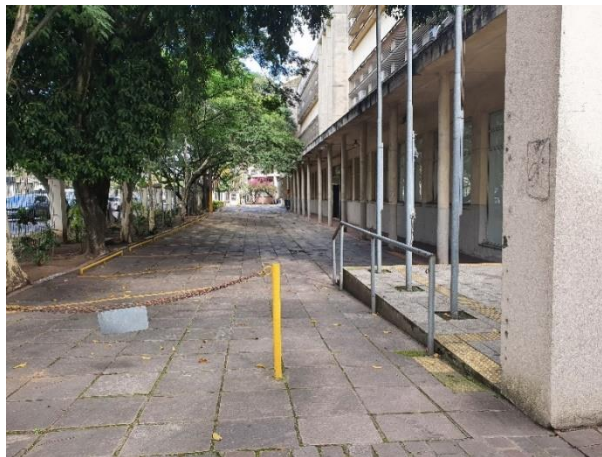
Figura 53 – Início da rota 2

O trajeto se divide entre vagas de estacionamento e a circulação de pessoas, de forma que o piso das vagas destinadas a veículos desce em direção a lateral do prédio do Anexo III, como consta na Figura 53.

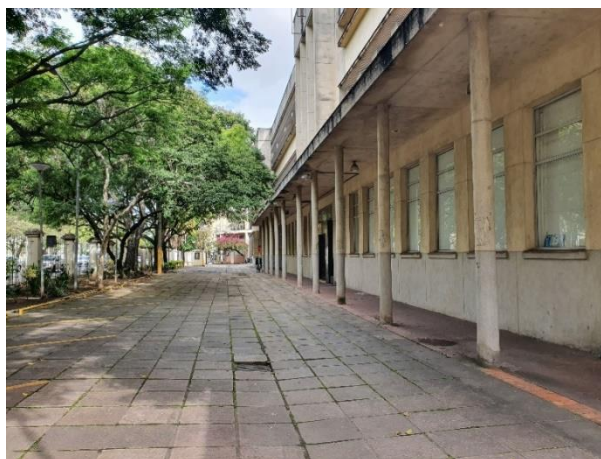
Figura 55 – Continuação da rota 2

No restante do trecho são observadas algumas caixas de inspeção e grelhas sobre o piso de basalto. Também são verificadas colunas de sustentação do Anexo III, a partir das quais o revestimento muda para um novo material em direção as paredes do prédio (Figura 55), apresentando descontinuidades em alguns locais.

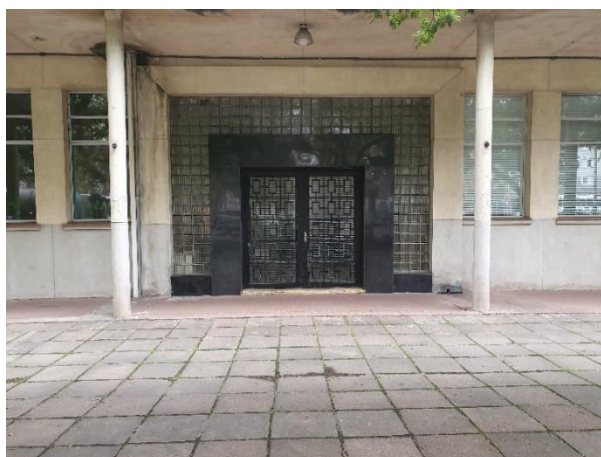
Figura 56 – Acesso ao Anexo III da reitoria

O corredor entre as colunas possui cerca de 1,60 m de largura, permitindo a realização de manobras com cadeira de rodas. Há um acesso a salas de aula e outros espaços administrativos e de atendimento no Anexo III da Reitoria (Figura 56).

Na soleira da porta existe um degrau 7,5 cm acima do nível da circulação. Não são verificados objetos obstruindo o caminho e não há sinalização tátil visual ou direcional no restante do trecho, com exceção da escada e do degrau mencionados anteriormente.

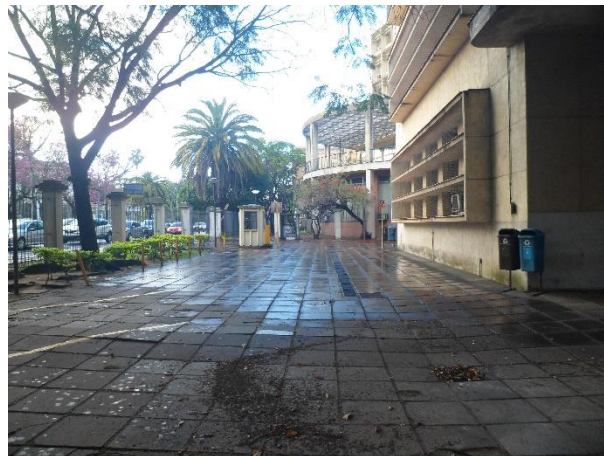
Figura 58 – Início da rota 3

O começo do percurso (Figura 54) é uma continuação da rota 2 e segue com o revestimento de placas de basalto levantadas por raízes de árvores, não apresentando sinalização tátil direcional nem de alerta. São observadas grelhas no sentido longitudinal do caminho e alguns elementos como lixeiras, postes e placas, assim como a guarita do segundo portão da Avenida Paulo Gama.

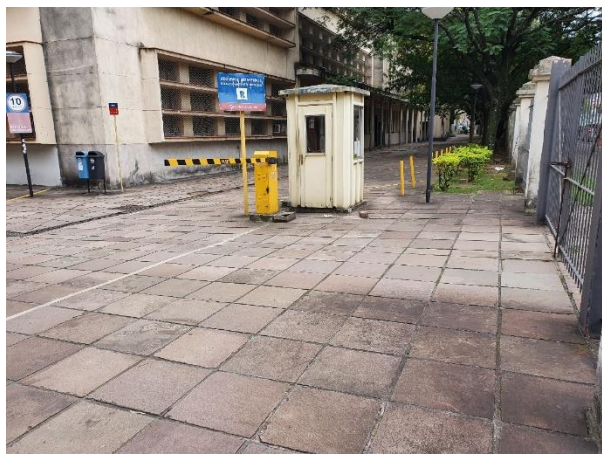
Figura 59 – Segundo portão da Avenida Paulo Gama

O segundo portão da Avenida Paulo Gama, como mostra a Figura 59, dá acesso ao estacionamento da Reitoria, sendo acessado também por pedestres. A superfície apresenta um leve declive em direção ao interior do Campus. O piso de basalto é regular e há espaço para realização de manobras com cadeira de rodas.

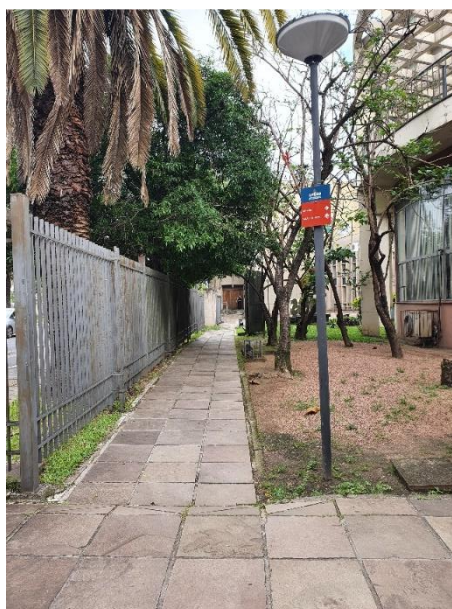
Figura 60 – Passagem na lateral norte da Reitoria

Após o portão, há uma passagem ao lado da Reitoria (Figura 60) com 1,45 m de largura e cerca de 21,20 m de extensão.

No meio da passagem há um ponto levemente mais alto em relação aos extremos, formando dois aclives, um para cada lado do caminho. No início dela há, ainda, um tipo de chanfro para

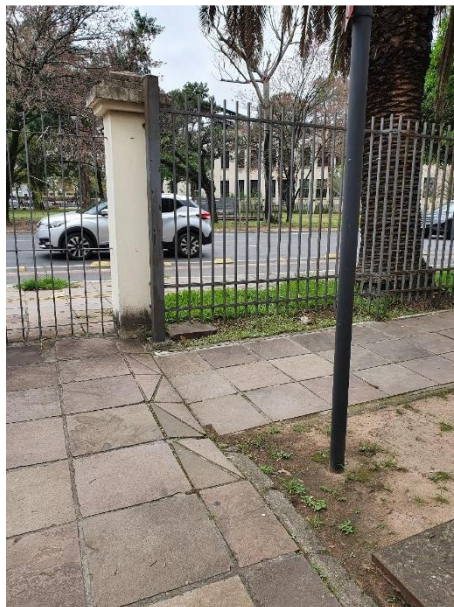
Figura 61 – Chanfro na passagem da lateral norte da Reitoria

compensar uma diferença de nível de cerca de 8 cm em relação a circulação do restante da rota 3, o qual é apresentado na Figura 61.

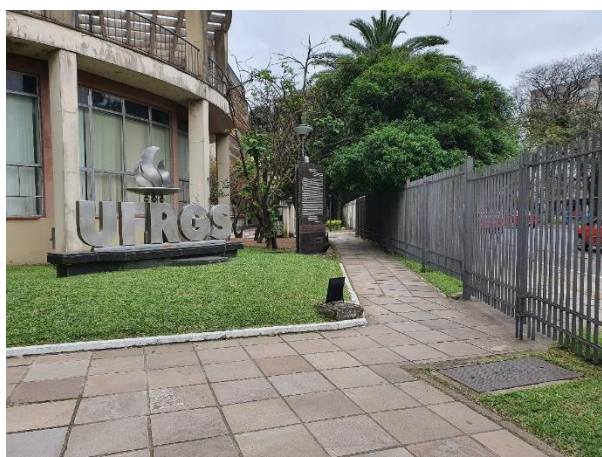
Figura 62 – Fim da passagem da lateral norte da Reitoria

Não são verificadas guias de balizamento ao longo da passagem para separá-la do portão externo do Campus, apenas alguns paralelepípedos do canteiro da Reitoria, conforme observado na Figura 62.

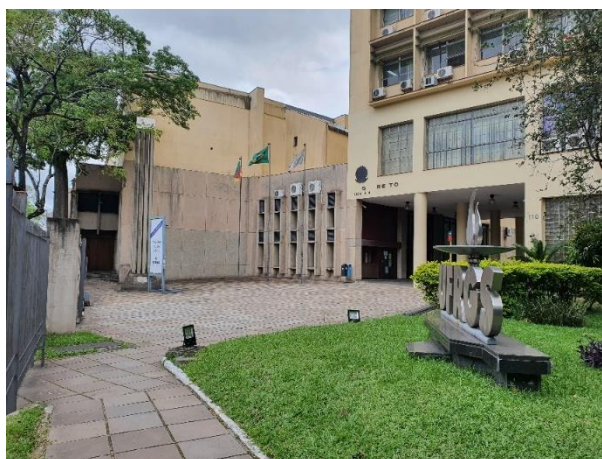
Figura 63 – Fim da rota 3

O fim da rota 3 encontra uma mudança de direção entre uma caixa de inspeção e o canteiro onde é localizado o letreiro da UFRGS, havendo espaço suficiente para a execução de manobras com cadeira de rodas (Figura 63).

A continuidade do caminho leva ao espaço em frente ao Salão de Atos e ao prédio da Reitoria. Os acessos a estes dois prédios são abordados na seção 7.2.7 Rota 7. Assim como no começo do percurso, não existe sinalização tátil direcional ou de alerta no piso.

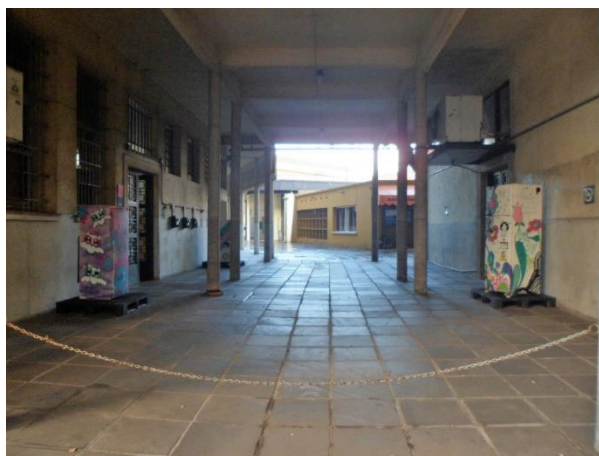
Figura 65 – Início da rota 4

Observa-se no início do trajeto a presença constante de colunas de sustentação do próprio Anexo I, que estão presentes até o fim do trecho, e de objetos como telefones públicos e geladeiras que são utilizadas como estantes para compartilhamento de livros entre alunos, além de uma corrente estendida para impedir a passagem de veículos, expostos na Figura 65.

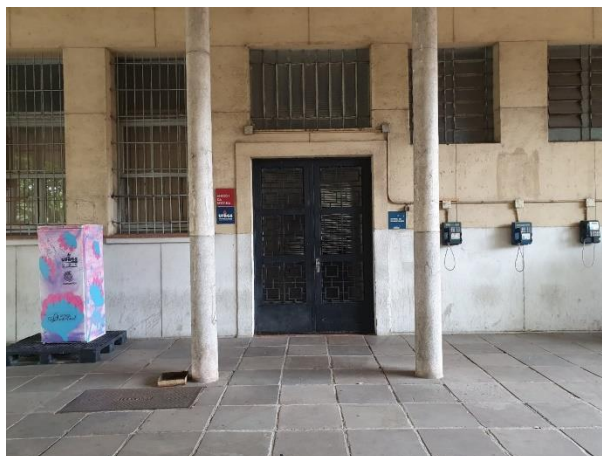
Figura 66 – Acesso da Central de Identificação

O primeiro acesso ao Anexo I é a Central de Identificação (Figura 66). Apesar das duas colunas em frente à porta, há espaço suficiente para a realização de manobra com cadeira de rodas.

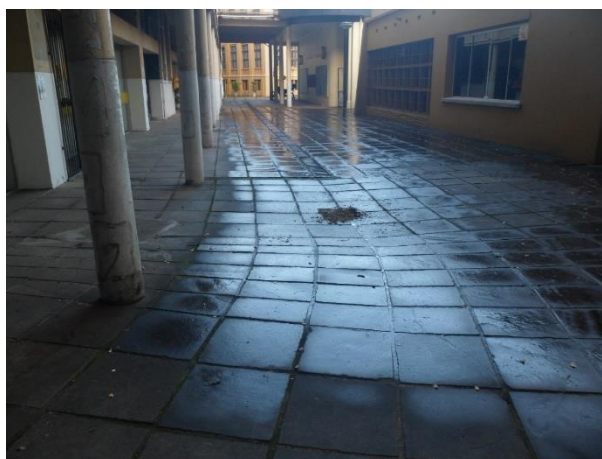
Figura 67 – Piso irregular e grelhas instaladas longitudinalmente

2.6	São observados desníveis superiores a 5 mm? Tratamento especial quando observados.	x			Observados principalmente nas grelhas e caixas de inspeção.
2.7	Os vãos de grelhas e juntas de dilatação são limitados a 15 mm e instalados perpendicularmente ao fluxo principal ou em formato quadriculado/circular?		x		Grelhas no sentido longitudinal de caminhamento.

2.8	As tampas de caixas de inspeção e de visita têm superfícies niveladas com o piso adjacente, com frestas de até 15 mm e preferencialmente fora do fluxo principal de circulação?		x		Em alguns pontos estão desniveladas e no fluxo principal.

Continuando o trajeto, o piso de basalto apresenta algumas irregularidades e não há piso tátil direcional configurando uma rota acessível. Existem grelhas por praticamente toda a extensão do caminho no sentido principal do fluxo de pessoas, muitas delas exibindo superfície desnivelada em relação ao piso adjacente. Tais condições podem ser verificadas na Figura 67.

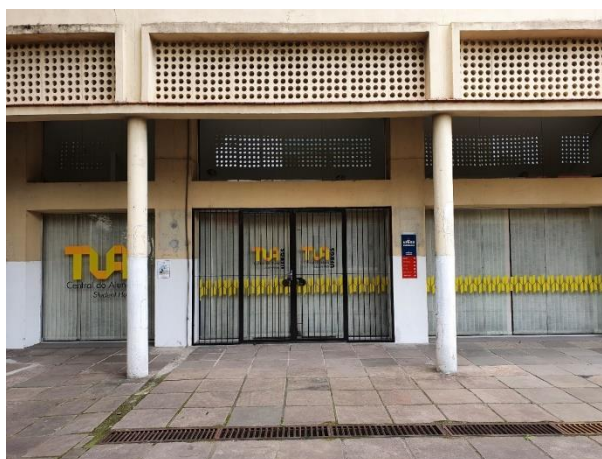
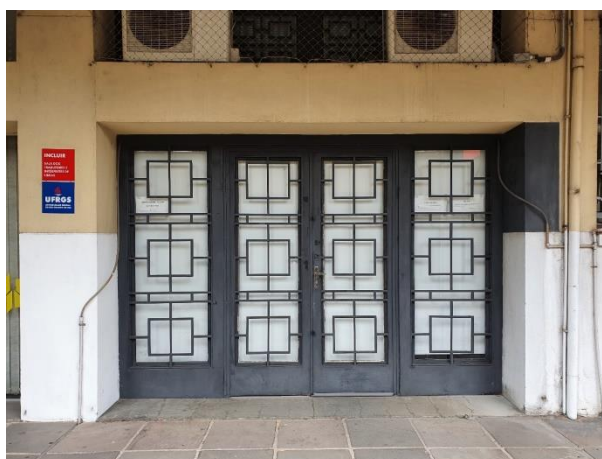
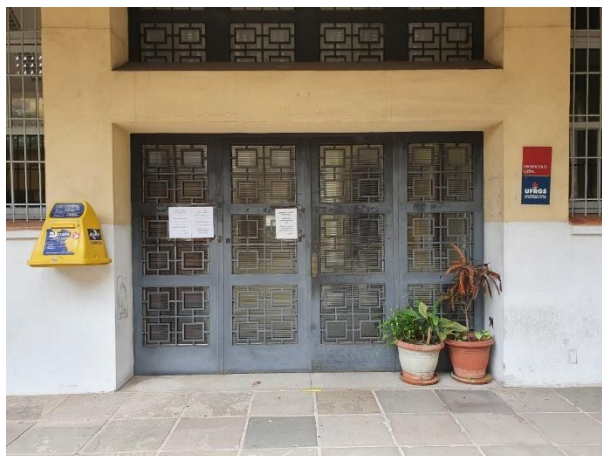
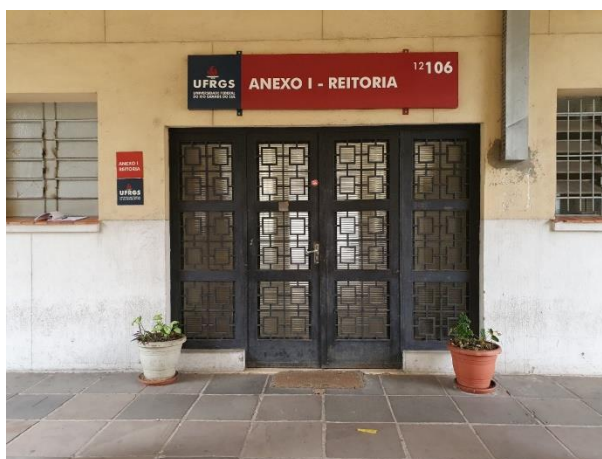
2.9	Quando observados capachos, estes estão firmemente fixados e o desnível não ultrapassa 5 mm?		x		Capacho solto.
2.10	Os obstáculos à circulação são todos detectáveis por uma pessoa com deficiência visual que use bengala de rastreamento?		x		Colunas, placas, postes, lixeiras, vegetação e outros objetos.

Na sequência são observados outros três acessos secundários (Figura 68, Figura 69 e Figura 70) e o acesso principal do Anexo I da Reitoria (Figura 71). Os quatro acessos possuem largura adequada para passagem e realização de manobra com cadeira de rodas, no entanto, há alguns objetos próximos como vasos de plantas, uma caixa de correios e um capacho solto, que podem atrapalhar a circulação de pessoas.

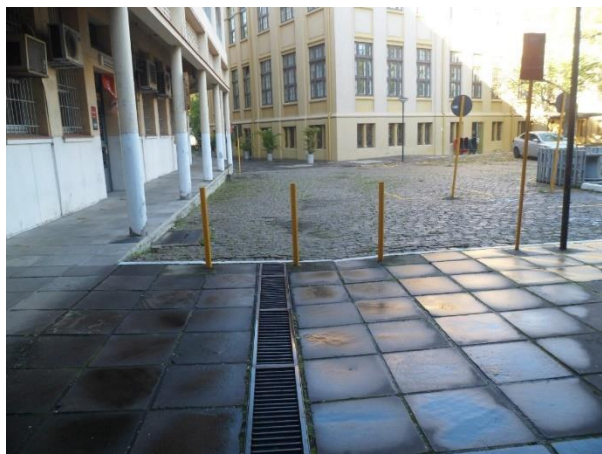
Figura 72 – Descontinuidade da rota 4

Pouco antes do fim do trecho, a rota divide-se (Figura 72) entre um corredor que leva em direção a outros acessos internos do prédio, à esquerda, e um estacionamento existente entre o Anexo I e o Anexo II, à direita. O corredor permanece no nível do piso, no sentido de caminhamento adotado, enquanto o estacionamento descende em relação ao mesmo.

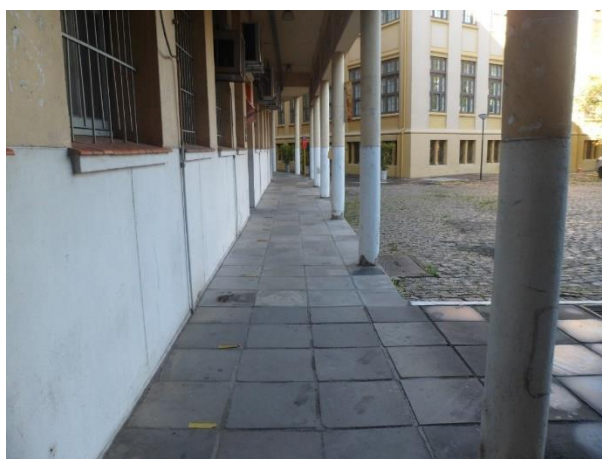
Figura 73 – Corredor da rota 4

O corredor (Figura 73) possui largura livre fixa de cerca de 1,70 m por toda a sua extensão, permitindo a passagem de pessoas em cadeira de rodas (P.C.R), bem como a realização de manobras, e é revestido com piso de basalto regular, sendo delimitado por algumas colunas.

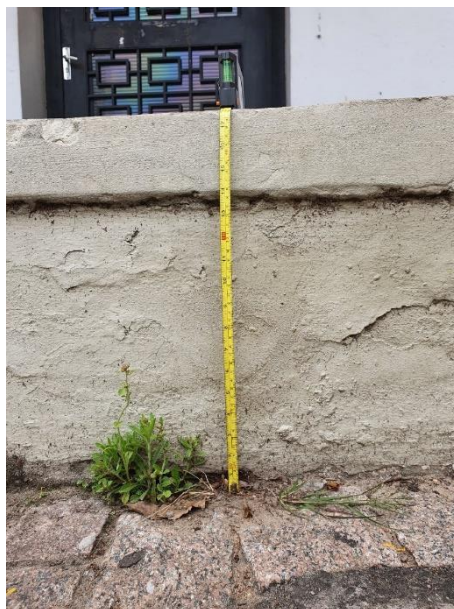
Figura 76 – Desnível do corredor da rota 4

Conforme o corredor avança, a diferença de nível em relação ao estacionamento adjacente (Figura 76) aumenta até atingir cerca de 46 cm. Não são observadas medidas de proteção contra queda no local.

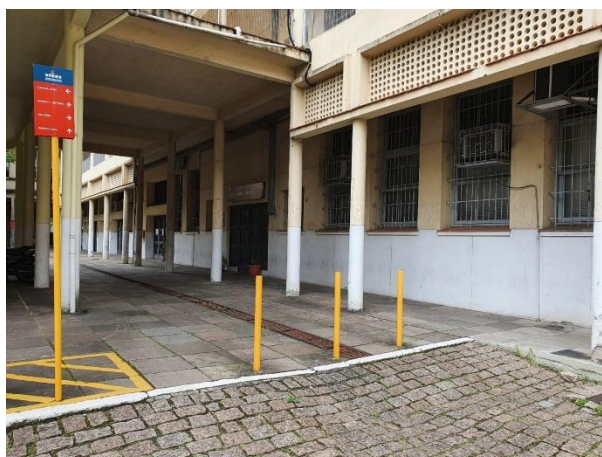
Figura 77 – Passagem em direção ao Anexo II da Reitoria

A passagem do estacionamento em direção ao Anexo II, exibida na Figura 77, é seguidamente utilizada pelos frequentadores do Campus, mas é praticamente bloqueada para cadeirantes em função de postes dispostos para impedir o avanço de veículos, além de reunir diversas barreiras a pessoas com deficiência visual ou baixa visão. Há apenas um espaço para transposição entre uma placa de sinalização e o primeiro dos postes, com largura de 1,71 m.

Não são observadas medidas de proteção contra queda no local, tampouco corrimãos ou sinalização tátil de alerta. O piso é constituído de paralelepípedos de granito e apresenta superfície irregular. A rota, portanto, deve ser direcionada ao corredor para que os pedestres não passem pelo estacionamento.

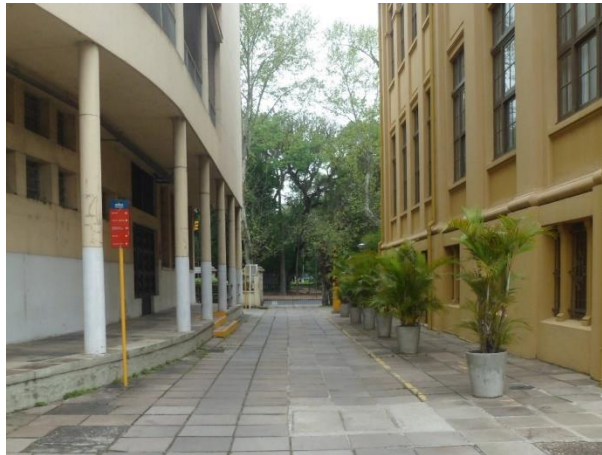
Figura 78 – Continuação da rota 4

Após o encontro com a primeira aresta do Anexo II a rota 4 continua por meio do corredor e de uma passagem que fica no mesmo nível do estacionamento, conforme a Figura 78. No trajeto há um acesso ao Anexo I, além de uma escada fixa e uma mudança de direção no final do corredor elevado. Não há sinalização tátil de alerta ou direcional no piso e o revestimento empregado é inteiramente composto por placas de basalto.

O espaço é utilizado para a passagem de veículos e de pedestres, de forma que no nível de circulação inferior a separação entre os dois fluxos é feita por diversos vasos de plantas. O espaço destinado ao trânsito dos carros possui 3,15 m de largura livre e o espaço destinado a circulação de pessoas possui menos de 1,20 m disponíveis para o deslocamento em linha reta de pessoas em cadeira de rodas quando considerando o avanço das folhagens das plantas no passeio.

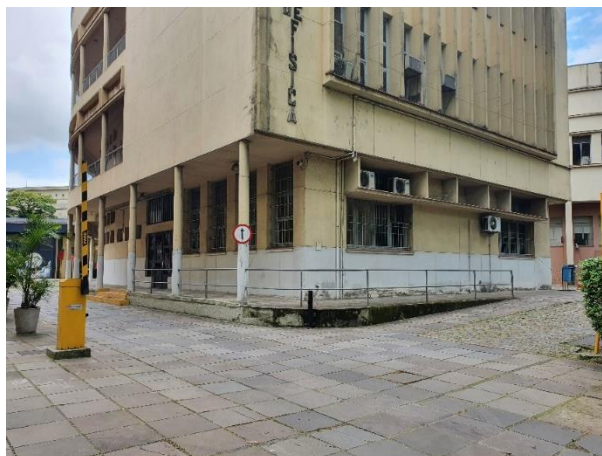
Figura 80 – Guarda corpo na rota 4

Próximo ao fim do trecho é verificado um guarda-corpo de duas alturas (Figura 80), contribuindo para a segurança dos usuários em relação ao desnível existente no local. No mesmo corredor é verificada uma mudança de direção, cujas dimensões permitem a realização

de manobra com cadeira de rodas, mas não há piso tátil de alerta para indicar a alteração no trajeto.

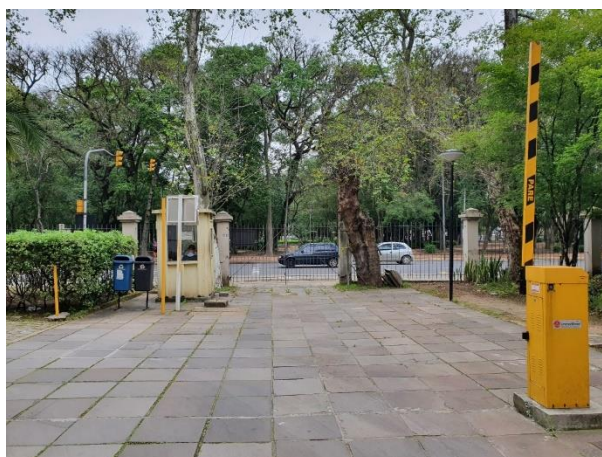
Figura 81 – Primeiro portão da Avenida Eng. Luis Englert

Na sequência, o primeiro portão da Avenida Eng. Luis Englert (Figura 81) localiza-se em frente aos Anexos I e II da Reitoria, sendo acessado tanto por veículos quanto por pedestres. A partir dessa entrada o passeio de basalto mantém-se com uma leve inclinação por cerca de 15,00 m. Percebe-se a presença de uma série de objetos no local: postes, placas, uma guarita, vegetação, uma cancela de estacionamento e caixas de inspeção.

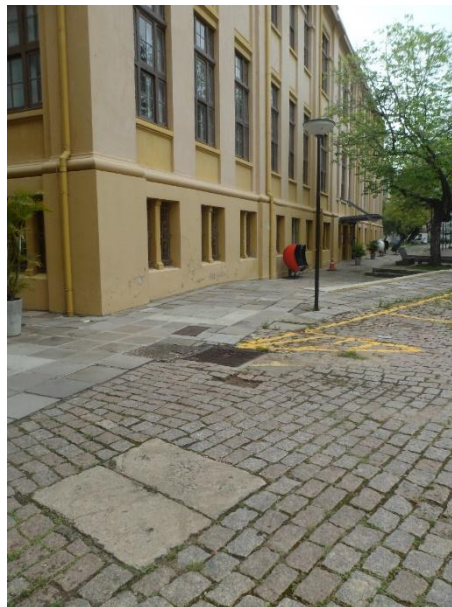
Figura 84 – Obstáculos na rota 5

Logo no início, verifica-se a presença de diversas caixas de inspeção e de grelhas inadequadamente posicionadas e em más condições de conservação, além de um calçamento irregular de paralelepípedos de granito, que pertence ao estacionamento adjacente (Figura 84).

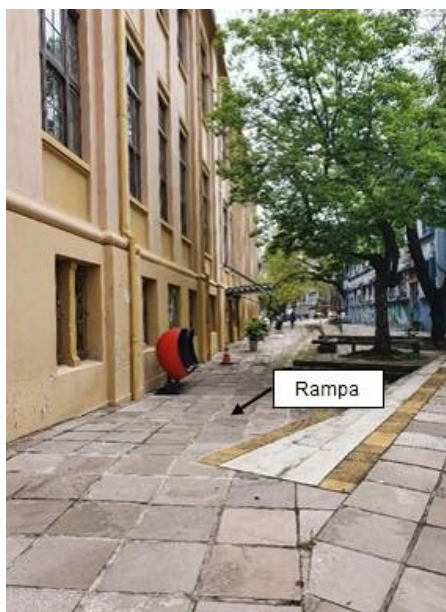
Figura 85 – Rampa da rota 5

Há um declive na lateral do prédio com inclinação de 4,76%. A NBR 9050 (ABNT, 2020) define rampa como a superfície cuja declividade é igual ou superior a 5%. Por aproximação, o declive foi considerado como rampa e foi avaliado desta forma a fim de considerar uma melhor adequação aos usuários.

A rampa pode ser visualizada na Figura 85. Não há guia de balizamento ou corrimão no local, assim como não há sinalização tátil de alerta no início e no término da rampa. São observados orelhões que foram transformados em bancos posicionados no patamar inferior.

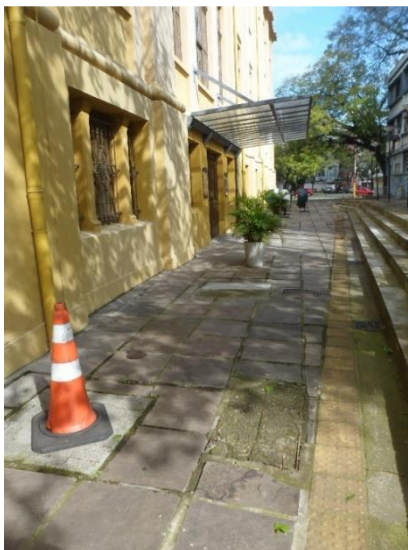
Figura 86 – Continuação da rota 5

A continuação da rota 5, visualizada na Figura 86, possui piso irregular de basalto, além de caixas de inspeção que por vezes avançam sobre o piso tátil de alerta presente no local. Próximo à entrada do Anexo II são observados vasos de planta.

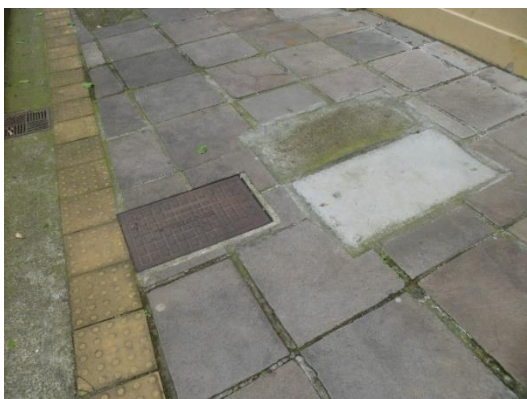
Figura 87 – Caixas de inspeção da rota 5

Entre os vasos de planta e a parede externa da edificação há menos de 0,90 m disponíveis para deslocamento em linha reta, de forma que as pessoas em cadeira de rodas devem seguir pela direita dos vasos, onde encontram outras caixas de inspeção e um piso de basalto com algumas irregularidades (Figura 87).

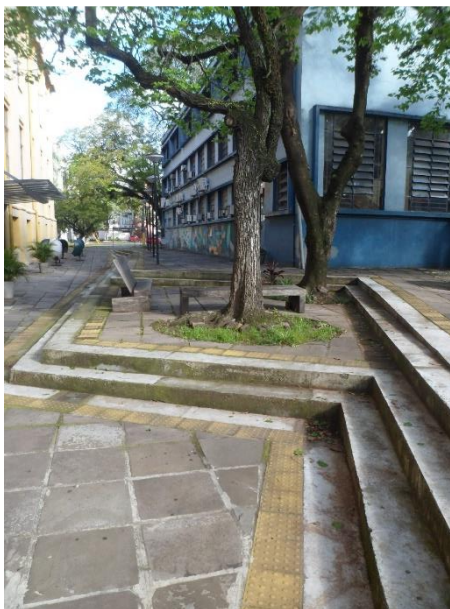
Figura 88 – Escadaria em frente ao Anexo II

Há uma escadaria extensa (Figura 88) em frente ao prédio, sinalizada com piso tátil de alerta no início e no fim dos degraus. Não há corrimãos ou outras medidas de proteção contra queda e há, ainda, um espaço quadrangular irregular com bancos não fixados e árvores distribuídos.

A escadaria representa um enorme risco a segurança dos usuários e, por isso, não compõe a rota 5, sendo considerada apenas como um espaço lindeiro ao trajeto e que deve ser sinalizado. Dessa forma, a escadaria em si não foi considerada como objeto de estudo nas propostas de adequação deste trabalho.

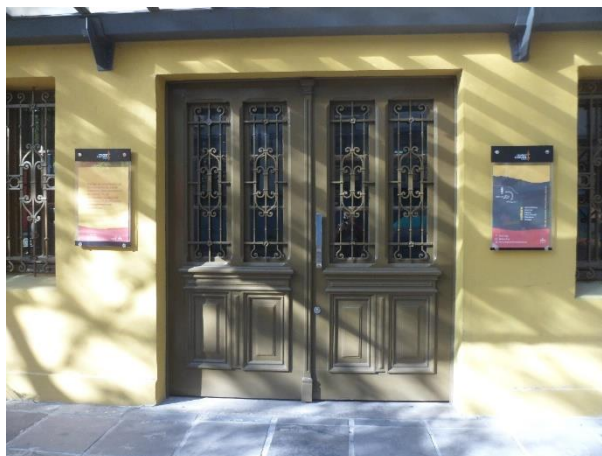
Figura 89 – Acesso principal do Anexo II da Reitoria

Caracterizando o fim da rota 5, o acesso do Anexo II da Reitoria (Figura 89) encontra-se no mesmo nível da circulação e dispõe de espaço para a realização de manobras com cadeira de rodas.

Não há piso tátil direcional formando uma rota acessível até a entrada, assim como não há piso tátil de alerta indicando-a. Este acesso voltado para o interior do Campus é o mais utilizado em eventos do Centro Cultural em função da recepção e dos espaços administrativos no térreo do prédio, apesar de haver no edifício uma entrada histórica em frente à Avenida Eng. Luis Englert⁷.

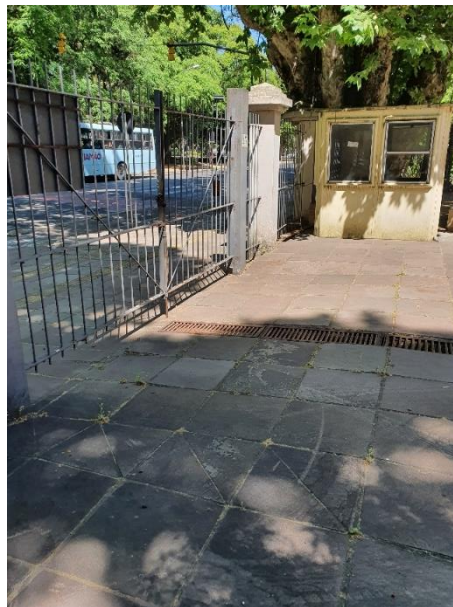
Figura 91 – Segundo portão da Avenida Eng. Luis Englert

No segundo portão da Avenida Eng. Luis Englert existe uma diferença de nível em relação ao passeio externo que é vencida por um rebaixamento de calçada de 3,80 m de largura na rampa central (Figura 91).

No meio da rampa central há uma grelha e não se observa sinalização tátil de alerta para indicar o declive. O acesso é utilizado tanto por veículos quanto por pedestres. O cálculo das inclinações é apresentado na Tabela 13, seguindo metodologia já apresentada.

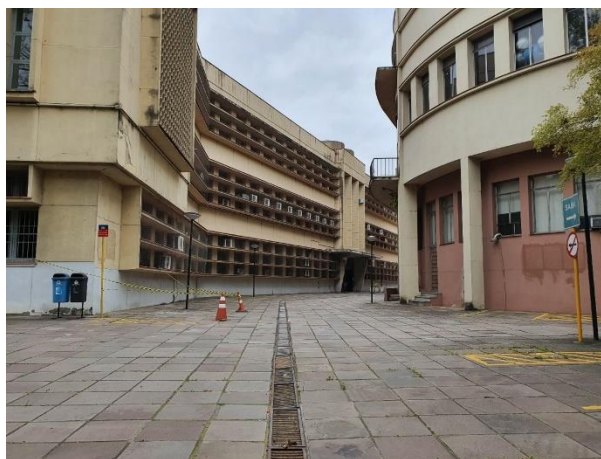
Figura 92 – Continuação da rota 6

O revestimento do restante do trajeto é todo em basalto e percebe-se a continuação das grelhas por toda a extensão do caminho no sentido principal do fluxo de pessoas (Figura 92).

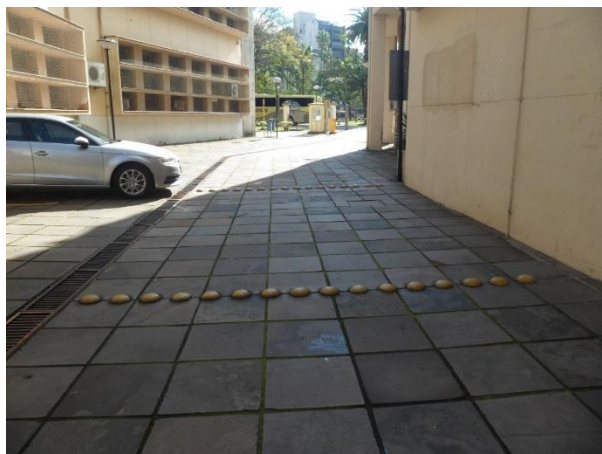
Figura 93 – Estacionamento e calotas de sinalização de trânsito

Não há sinalização tátil configurando uma rota acessível, tampouco sinalização de alerta para indicar a presença de objetos. Há diversas vagas de estacionamento distribuídas no local e são observadas calotas de sinalização de trânsito em alguns pontos, conforme mostra a Figura 93, o que prejudica a circulação de pessoas em cadeira de rodas e nas demais condições consideradas neste trabalho.

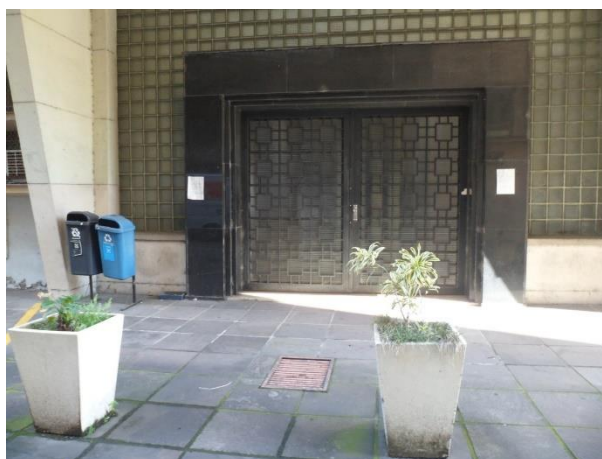
Figura 94 – Acesso do Anexo I da Reitoria

A Figura 94 mostra que existem uma grelha e dois vasos de plantas em frente à entrada do Anexo I da Reitoria. Apesar de haver espaço para realização de manobra com cadeira de rodas, um degrau construído 4 cm acima do nível de circulação impede o acesso ao interior da edificação, exibido na Figura 95.

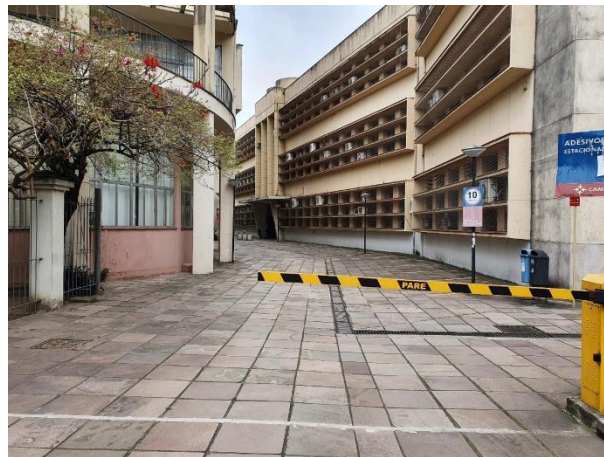
Figura 97 – Fim da rota 6

O fim do trecho é em frente ao segundo portão da Avenida Paulo Gama, onde é possível visualizar a continuação das grelhas no sentido principal de caminhamento e a presença de postes, placas, lixeiras e colunas de sustentação do prédio da Reitoria por meio da Figura 97.

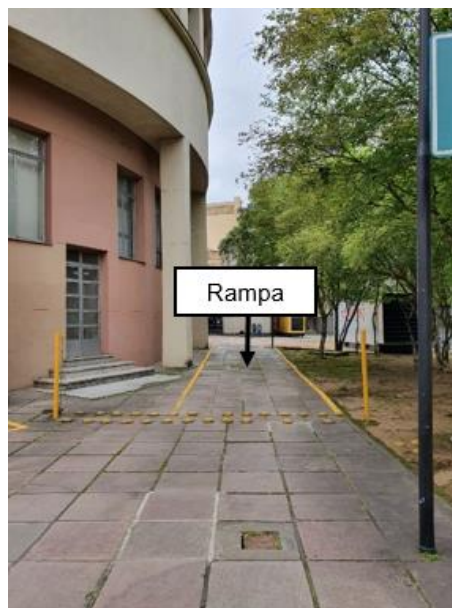
Figura 99 – Rampa da rota 7

A rampa é exibida na Figura 99, de modo que são verificadas caixas de inspeção ao longo do comprimento, bem como calotas de sinalização de trânsito no patamar inferior. Não estão presentes corrimãos, guias de balizamento ou outras proteções contra queda. Também não há sinalização tátil direcional ou de alerta no local.

Representada na Figura 118, a rampa apresenta dimensões e inclinação adequadas para utilização com autonomia e conforto. O foco das adequações, além da substituição do revestimento do piso, é a remoção das caixas de inspeção presentes na face superior, movendo-as para fora da faixa do passeio, e a remoção das calotas de sinalização de trânsito no patamar inferior. Assim, espera-se desobstruir a circulação e liberar os patamares para que os usuários possam acessar a rota sem impedimentos.

Outro aspecto importante na adequação da rampa é a inclusão de guias de balizamento e de corrimãos a duas alturas, em ambos os lados, a fim de priorizar a segurança de utilização dos usuários e separar o trecho da lateral do anexo da Reitoria e do canteiro de árvores. No início e no término da rampa deve ser empregada sinalização tátil visual.

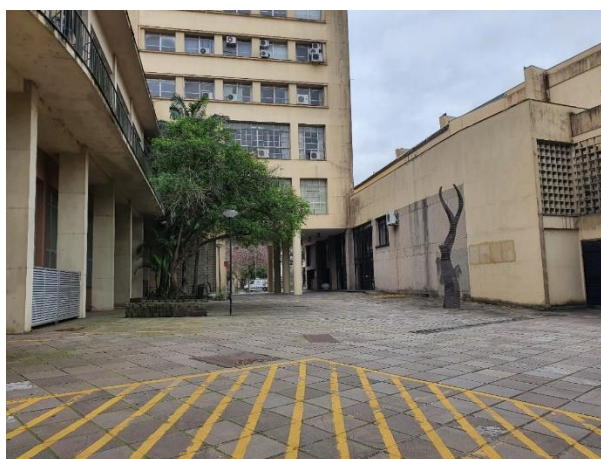
Figura 100 – Região em aclave na rota 7

Após a rampa há uma ampla região em aclave (Figura 100) que separa o prédio da Reitoria e o Salão de Atos. Neste espaço existem grelhas, caixas de inspeção, bancos, postes, árvores, lixeiras e uma escultura. Apesar de estarem relativamente distantes do fluxo de circulação, não há piso tátil de alerta para indicar a presença dos objetos, tampouco piso tátil direcional indicando uma rota acessível.

No trecho há espaço para circulação e realização de manobras com cadeiras de rodas, mas observam-se grelhas e caixas de inspeção desniveladas em relação ao piso adjacente, assim como grelhas com acabamento irregular no entorno que superam 15 mm nas frestas, o que

compromete o deslocamento autônomo e seguro de pessoas em cadeira de rodas, com mobilidade reduzida, com deficiência visual ou com baixa visão. As irregularidades podem ser visualizadas na Figura 101, Figura 102 e Figura 103.

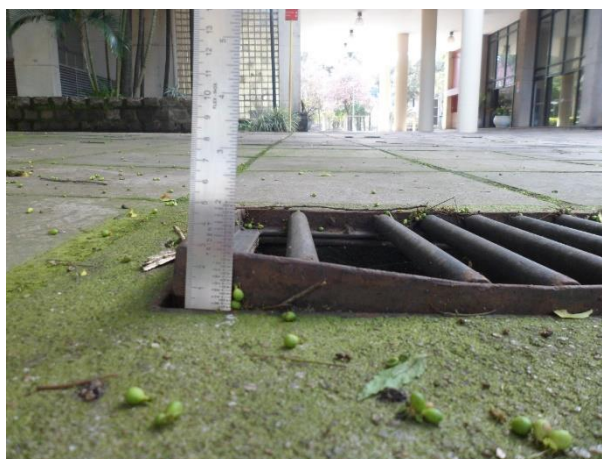
Figura 101 – Grelha com superfície desnivelada

Como as grelhas não podem ter suas posições modificadas e, ao mesmo tempo, apresentam irregularidades e espaçamentos nas grades que provocam trepidação e podem prender as rodas das cadeiras de rodas e até mesmo as bengalas de rastreamento, além de contribuir para que usuários eventualmente tropecem ou se desequilibrem, buscou-se um modelo substituto similar ao encontrado no pátio externo da Assembleia Legislativa do Rio Grande do Sul e que é exibido na Figura 106. Este modelo é adequado porque os vãos das frestas não superam 15 mm e todo o conjunto – calha e grelha – é embutido no piso, garantindo a passagem segura dos usuários.

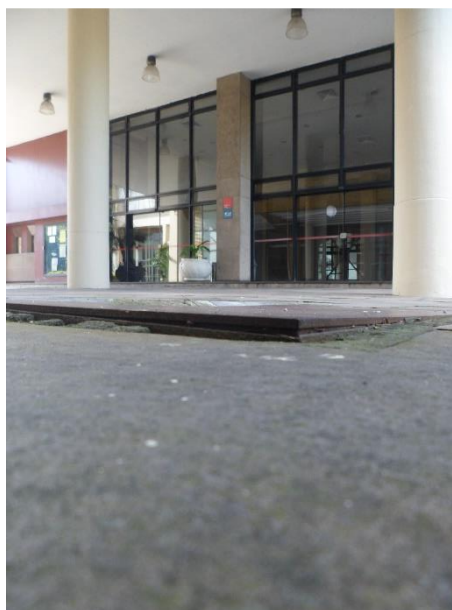
Figura 102 – Caixa de inspeção com superfície desnivelada

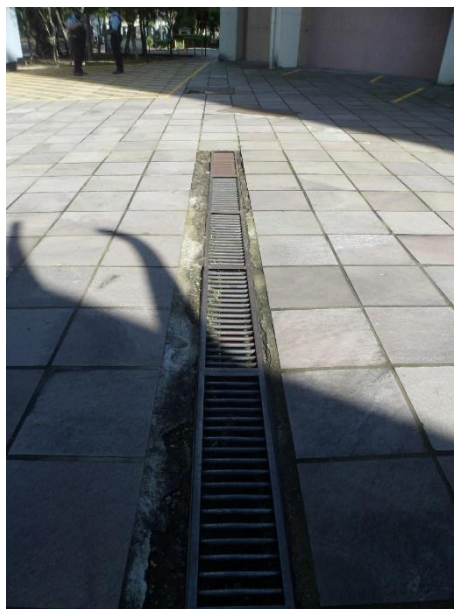
Figura 103 – Grelha com acabamento irregular

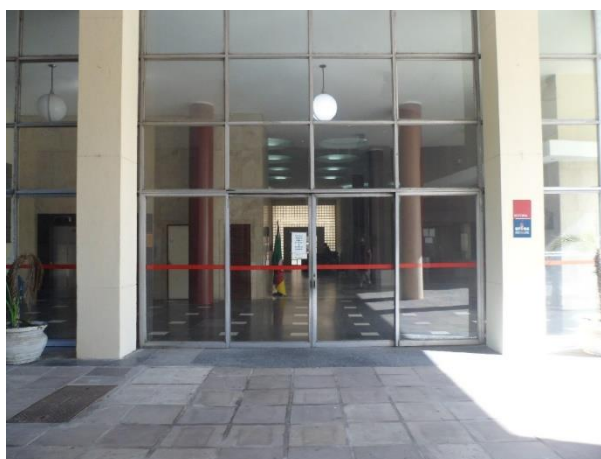
Figura 105 – Acesso da Reitoria na rota 7

Em frente à entrada do Salão de Atos encontra-se a entrada da Reitoria, exibida na Figura 105. A entrada está no mesmo nível da circulação e possui portas com sentido de abertura para os lados.

O piso de basalto da circulação é regular e, em frente à entrada, é continuado por um piso vinílico que compõe o interior da edificação. As caixas de inspeção próximas ao acesso estão niveladas em relação ao piso adjacente e não há objetos obstruindo a passagem de pessoas.

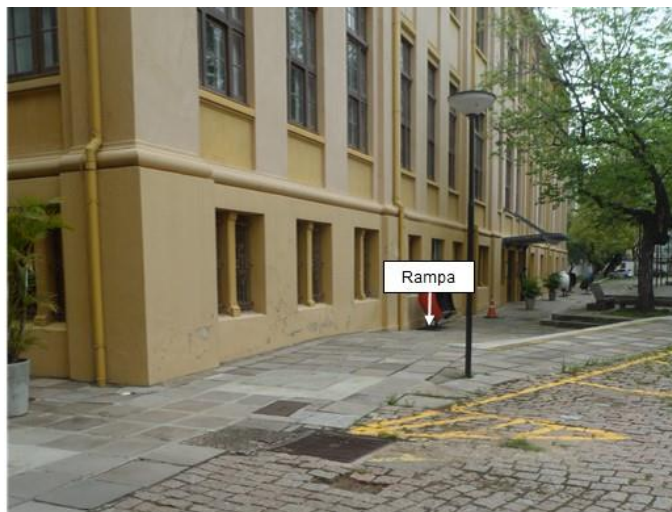
Figura 113 – Rampa da rota 5

A rampa da rota 5 possui inclinação de $4,76\%$ e largura de $2,00\text{ m}$, não sendo necessário adequá-la em relação ao vencimento do desnível existente ou ao aumento da largura para maior conforto de utilização dos usuários (Figura 113).

Propõe-se a construção de duas guias de balizamento para separar a rampa da escadaria adjacente à rota 5, bem como para separá-la da parede do Anexo II onde há algumas tubulações que podem restringir os movimentos dos cadeirantes ao girarem as rodas das cadeiras de rodas. Da mesma forma, indica-se a instalação de corrimãos, em ambos os lados, a 0,70 m e a 0,92 m do piso.

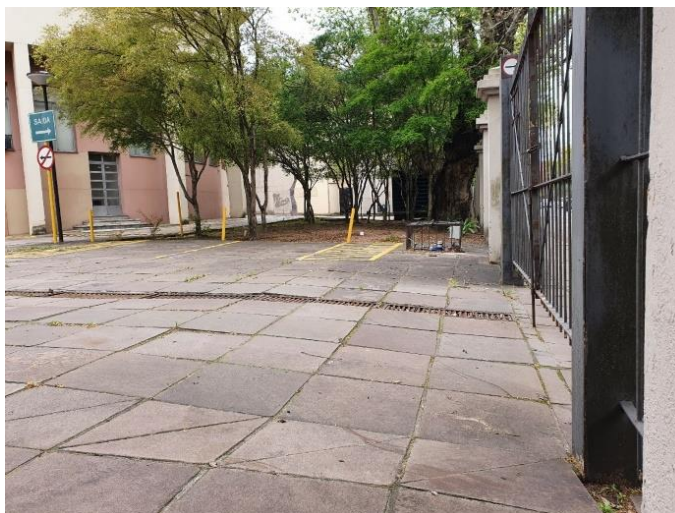
Figura 115 – Rebaixamento de calçada da rota 6

O rebaixamento de calçada encontrado no segundo portão da Avenida Eng. Luis Englert, indicado na Figura 115, possui dimensões e inclinação adequadas, tanto na rampa central quanto nas abas laterais.

A única proposta além da substituição do revestimento do piso é o emprego de sinalização tátil de alerta no piso, assim como a substituição das grelhas atuais pelo modelo indicado na seção 8.2 GRELHAS. A representação do rebaixamento consta na Figura 116.

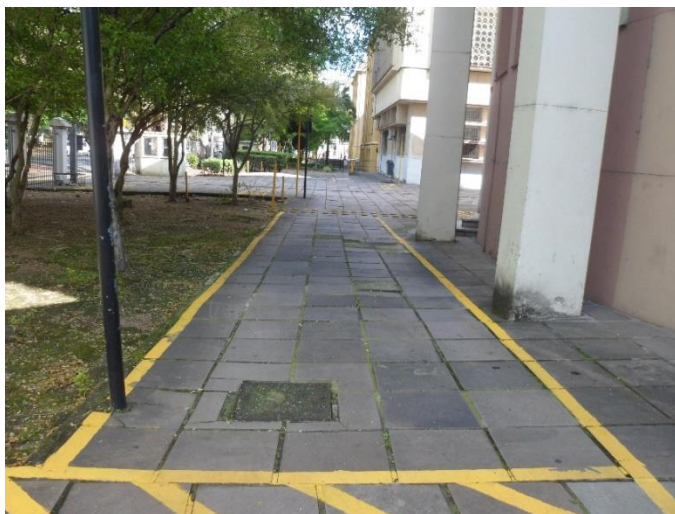
Figura 117 – Rampa 1 da rota 7

Citando o que foi explicado na seção 7.2.7 Rota 7, a passagem que configura o começo do trecho possui inclinação de 3,09% e é considerada neste trabalho, por aproximação, como rampa a fim de proporcionar uma melhor adequação aos usuários. O elemento pode ser visualizado na Figura 117.

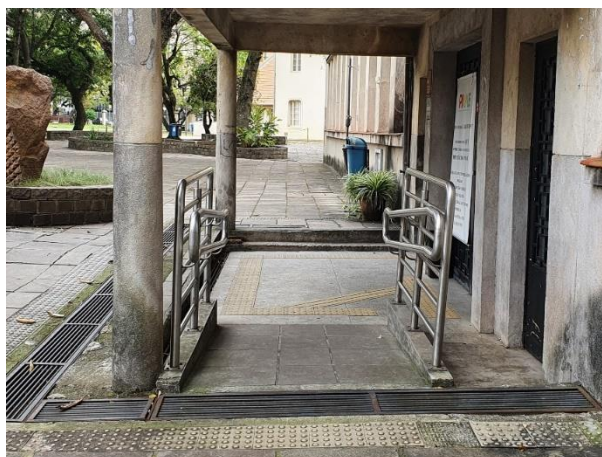
Figura 121 – Degrau isolado com dois degraus na rota 1

O degrau isolado com dois degraus encontrado no acesso da PRAE possui dimensões inconstantes, representando um risco para os usuários que podem tropeçar ao realizar o acesso (Figura 121).

O degrau isolado possui dois espelhos, um de 0,08 m e outro de 0,12 m, além de um piso de 0,29 m, representados na Figura 122.

Não há a possibilidade de adequar o dimensionamento conforme a NBR 9050 (ABNT, 2020) por meio de um degrau único de 0,20 m ou por meio de dois degraus com 0,10 m cada visto que as dimensões entre 0,16 m e 0,18 m para os espelhos não seriam atendidas. Com base no exposto, a adequação proposta neste trabalho é a supressão do degrau. Dessa forma, o acesso à PRAE permanece por uma única rampa, anteriormente descrita na seção 8.3.1 Rampa da rota 1.

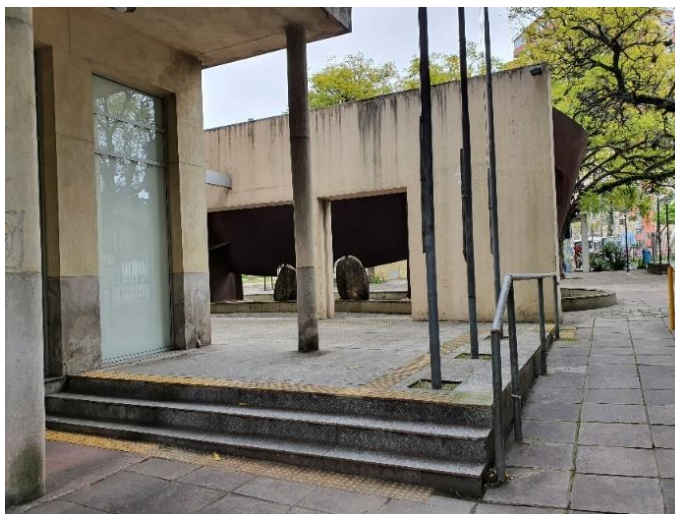
Figura 123 – Escada fixa e degrau isolado da rota 2

Os cadeirantes que precisam passar pelo ponto no sentido de caminhar da rota 2 devem fazê-lo por meio da superfície inclinada na lateral da escada, sendo que neste local o piso é inclinado tanto longitudinal quanto transversalmente. Os elementos em questão podem ser observados na Figura 123.

O desnível total vencido pela escada é de 0,42 m, conforme indicado na Tabela 9 da seção 7.2.2 Rota 2, e é representado na Figura 124. Para adequá-lo por meio de dois degraus de 0,21 m ou de três degraus de 0,14 m as dimensões ideais entre 0,16 m e 0,18 m para os espelhos não seriam atendidas.

No espaço restante, até o poste amarelo onde são amarradas as correntes do estacionamento, a largura disponível poderá ser aproveitada para a rampa. As dimensões são apresentadas na Tabela 19 e a representação é feita na Figura 125. Esta solução garante a largura longitudinal de 1,50 m no patamar superior e uma inclinação de 8,24% para a rampa.

Por fim, devem ser construídas guias de balizamento em ambos os lados da rampa e, também, instalados corrimãos a duas alturas. No patamar elevado ao lado esquerdo do aclive da rampa, que possui 3,00 m de largura, deve ser construída proteção vertical com altura de, no mínimo, 0,15 m e superfície de topo com contraste visual em relação ao piso da área de circulação. A sinalização tátil de alerta no piso é apresentada em 8.6.4 Rampas e rebaixamento de calçada.

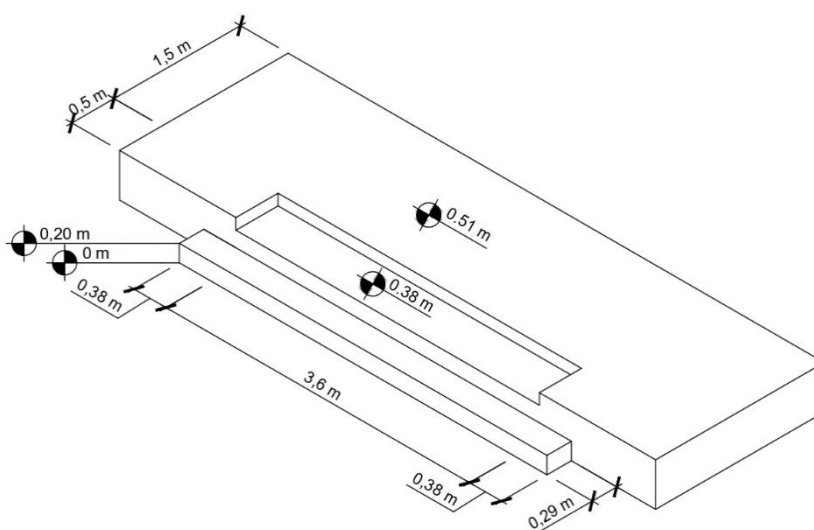
Figura 127 – Representação da escada da rota 4

Um aspecto importante a se considerar é que o degrau do patamar superior avança sobre o corredor, de modo que há 1,50 m disponíveis para a circulação em frente à Ouvidoria e ao DCPGRAD. Apesar de possuir sinalização visual no piso, é possível que uma pessoa que caminha próxima às colunas pise em falso no degrau e acabe caindo. Ao mesmo tempo, não há como vencer o desnível sem avançar na circulação abaixo do corredor. A representação da situação atual é apresentada na Figura 127.

O que se propõe para que a escada permaneça como uma opção segura de acesso aos usuários, além da adequação das dimensões dos degraus, é que o patamar superior permaneça com toda a largura disponível, de modo que a escada inicie nesse ponto e termine no passeio inferior. A Figura 128 representa a escada adequada.

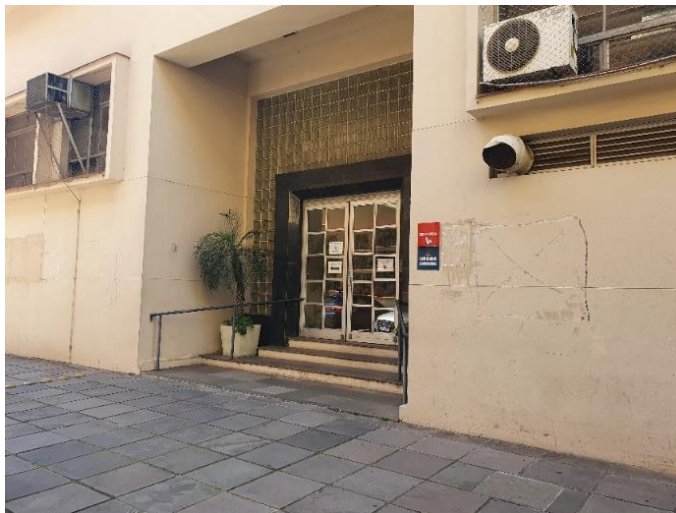
Figura 129 – Escada de acesso ao prédio da Reitoria na rota 6

segurança dos usuários, conforme consta na Figura 129 e de acordo com a representação feita na Figura 130.

Como proposta de adequação, sugere-se a demolição da escada atual e a construção de uma nova dentro das dimensões apresentadas na Tabela 21.
