**ACESSIBILIDADE: ANÁLISE E PROPOSTA DE INTERVENÇÃO JUNTO AO
QUARTEIRÃO 2 DO CAMPUS CENTRO DA UFRGS**

Trabalho de Conclusão de Curso a ser apresentado à Comissão de Graduação do Curso de Engenharia Civil da Escola de Engenharia da Universidade Federal do Rio Grande do Sul, como parte dos requisitos para obtenção do título de Engenheira Civil.

Palavras-chave: Acessibilidade. Desenho universal. Inclusão. NBR 9050.

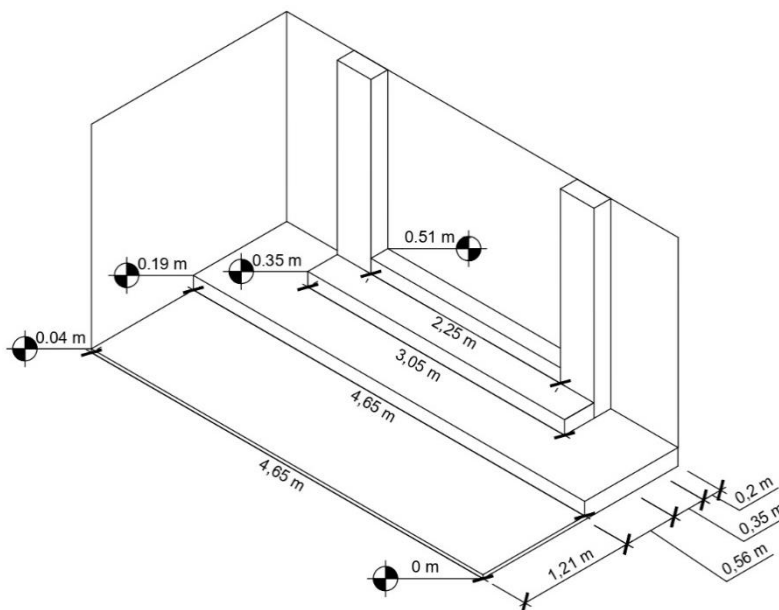
Figura 130 – Representação da escada atual da rota 6

segurança dos usuários, conforme consta na Figura 129 e de acordo com a representação feita na Figura 130.

Como proposta de adequação, sugere-se a demolição da escada atual e a construção de uma nova dentro das dimensões apresentadas na Tabela 21.

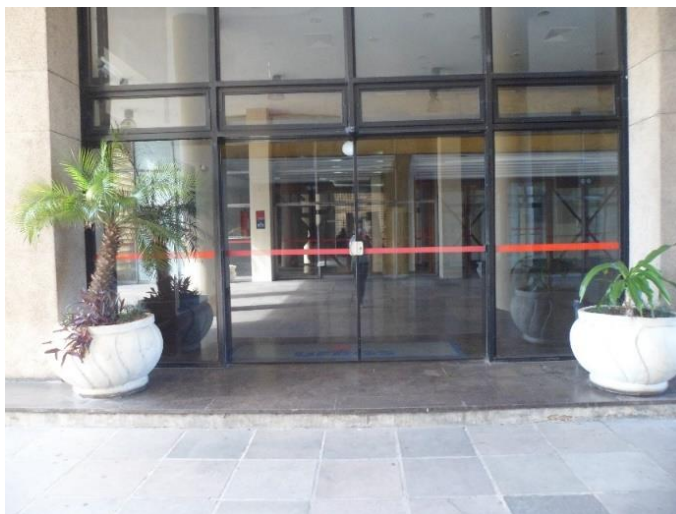
Figura 133 – Degrau isolado com um degrau da rota 7

Conforme exposto na seção 8.3.6 Rampa 2 da rota 7, a plataforma que se eleva 0,16 m em relação à circulação e está no mesmo nível de acesso do interior do Salão de Atos é compreendida neste trabalho como um degrau isolado com um degrau. O elemento pode ser visualizado em frente a uma das entradas do Salão de Atos na Figura 133.

Para sua adequação, recomenda-se a substituição do revestimento atual pelo acabamento em concreto moldado *in loco* e indica-se instalação de corrimãos duplos por toda a extensão da plataforma, espaçados a no mínimo 1,20 m, bem como a instalação de sinalização tátil e visual no piso. Ainda, é indicado que os vasos de planta sejam removidos a fim de suprimir possíveis barreiras aos usuários.

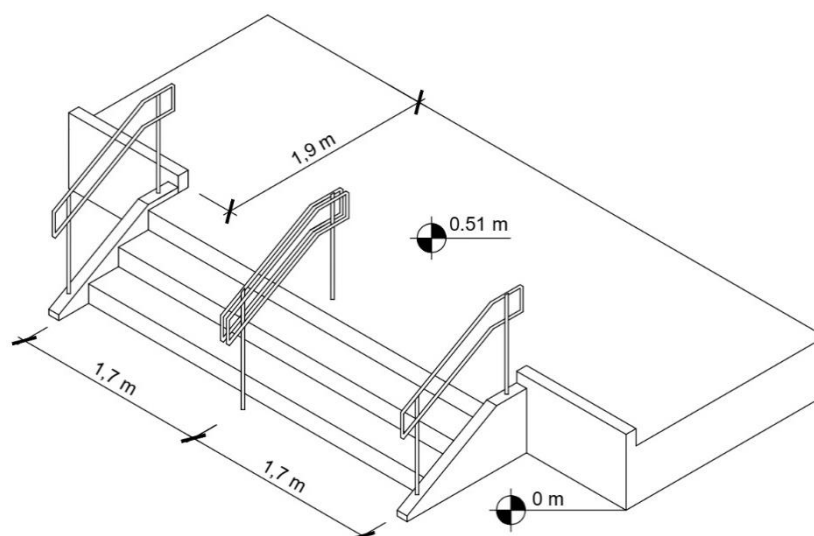
Figura 141 – Proteções da escada da rota 4

A escada da rota 4 conecta o corredor externo do Anexo I da Reitoria com o passeio ao lado do Anexo II da Reitoria e possui um guarda-corpo instalado em apenas um dos lados da elevação. Para proteger os usuários da diferença de nível indica-se a construção de uma proteção vertical por toda a extensão do corredor, de acordo com as dimensões padronizadas já indicadas nesta seção. A mesma pode ser visualizada na Figura 141, sendo o seu limite contíguo às bordas das guias de balizamento. Assim sendo, permanecem disponíveis 1,90 m para circulação no corredor do Anexo I.

A solução indicada na seção 8.4.3 Escada fixa da rota 4 com as guias de balizamento em ambos os lados da escada e corrimãos a duas alturas é representada na Figura 141.

Conforme visto, o Código de Edificações de Porto Alegre (PORTO ALEGRE, 1992) exige que escadas com largura superior a 2,20 m disponham de corrimão intermediário com afastamento entre 1,10 m e 1,80 m. A solução garante um afastamento igual de 1,70 m entre os três corrimãos.

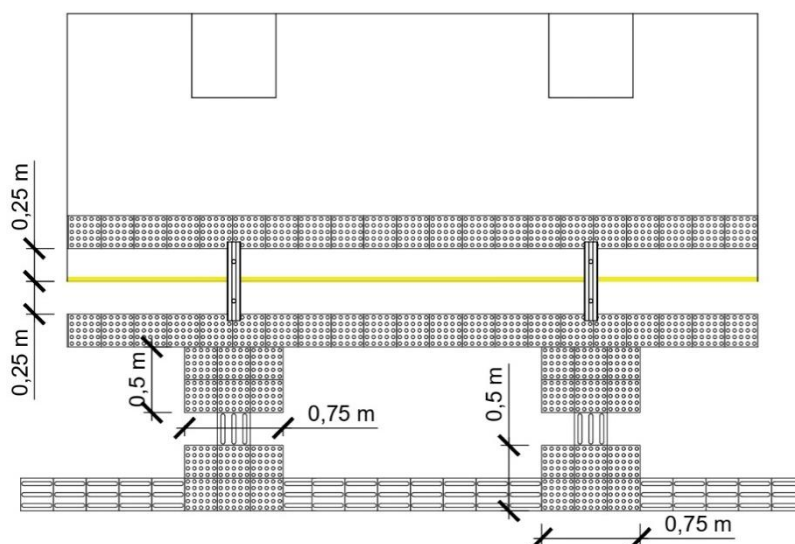
Figura 155 – Detalhe da sinalização do degrau isolado com um degrau da rota 7

A Figura 155 indica o detalhamento a ser seguido para cada um dos corrimãos distribuídos ao longo da extensão do degrau isolado com um degrau da rota 7.

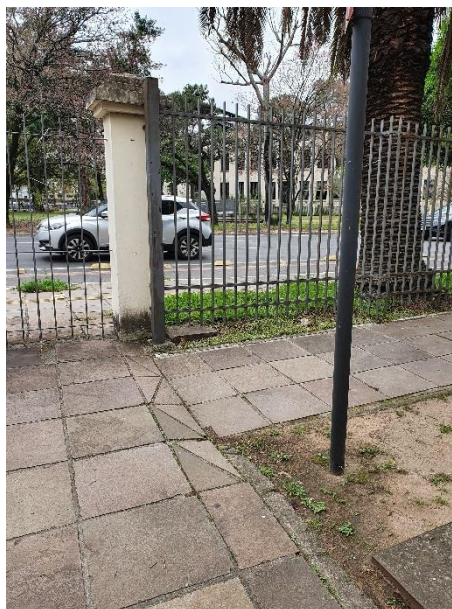
Figura 156 – Chanfro de 0,08 m na rota 3

Para suprimir o chanfro de 0,08 m existente no início da passagem da lateral norte da Reitoria (Figura 156), bem como para adequar o passeio no local, propõe-se a remoção do piso de basalto e a regularização da passagem em relação aos níveis de circulação no início e no fim da mesma com o emprego do revestimento de concreto moldado *in loco*.

É interessante, também, que sejam construídas guias de balizamento com no mínimo 0,05 m de altura em ambas as laterais da passagem para separá-la do canteiro de árvores e das grades externas adjacentes.

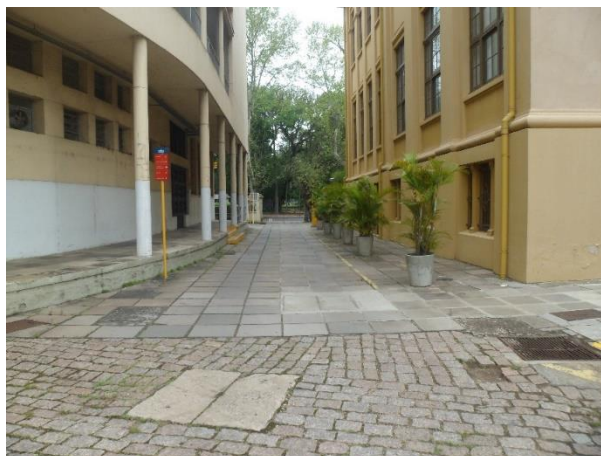
Localizada entre os prédios do Anexo I e do Anexo II da Reitoria, na rota 4, há uma região crítica onde o espaço compartilhado entre veículos e pessoas torna a circulação externa insegura e inacessível. A Figura 157 exhibe o local.

Figura 157 – Região crítica da rota 4

Recomenda-se que o trajeto seja utilizado apenas por pedestres e não mais por veículos, priorizando a circulação e o acesso entre prédios. Para tal, é necessário remover os vasos de plantas e adequar o passeio de modo que todo o revestimento de basalto e granito seja substituído por um acabamento em concreto moldado *in loco*.
