**UNIVERSIDADE FEDERAL DO RIO GRANDE DO SUL
ESCOLA DE ENGENHARIA
CURSO DE ENGENHARIA CIVIL**

**RELATÓRIO TÉCNICO:
ANÁLISE COMPARATIVA ENTRE PROJETO E EXECUÇÃO DE
ALVENARIA ESTRUTURAL**

Porto Alegre
Dezembro 2021

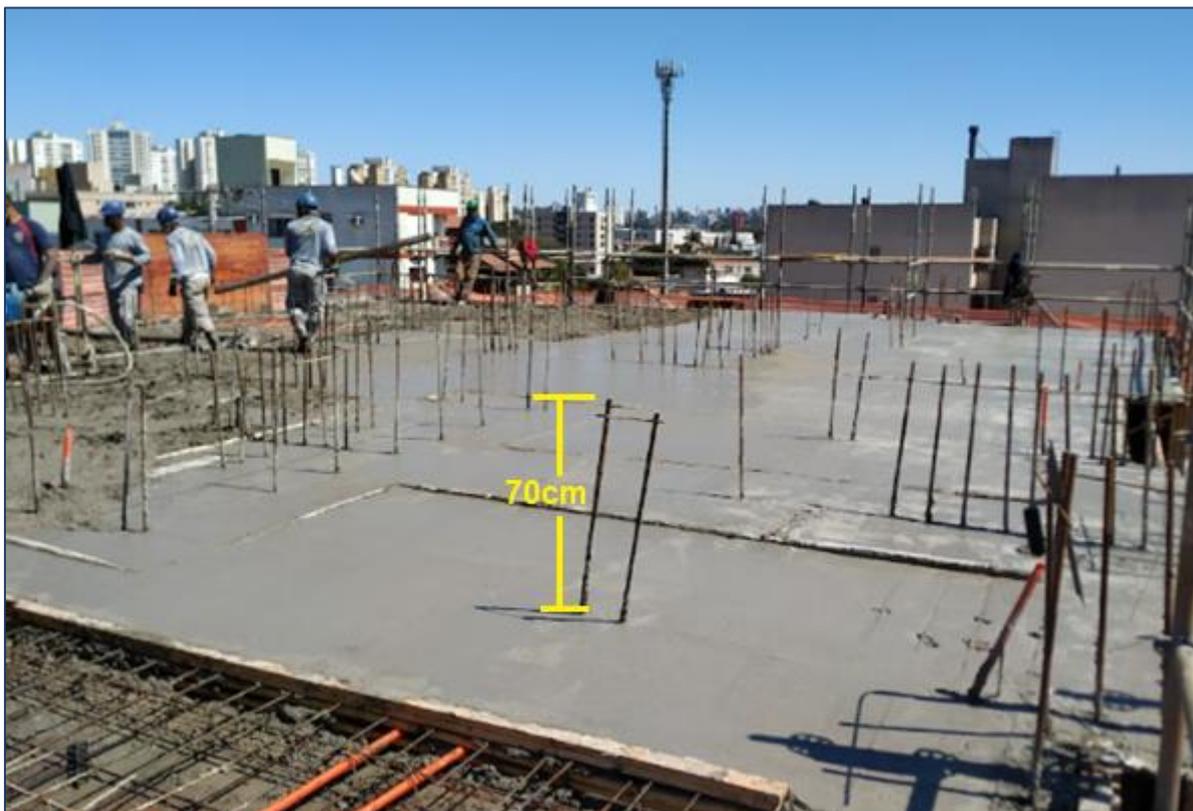
Figura 23 - Esperas de graute após concretagem da laje do 4º pavimento

Durante a concretagem era realizado o acompanhamento para que todas as esperas se mantivessem em posição perpendicular (Figura 23) à laje com o intuito de não gerar interferências no processo de marcação da alvenaria.

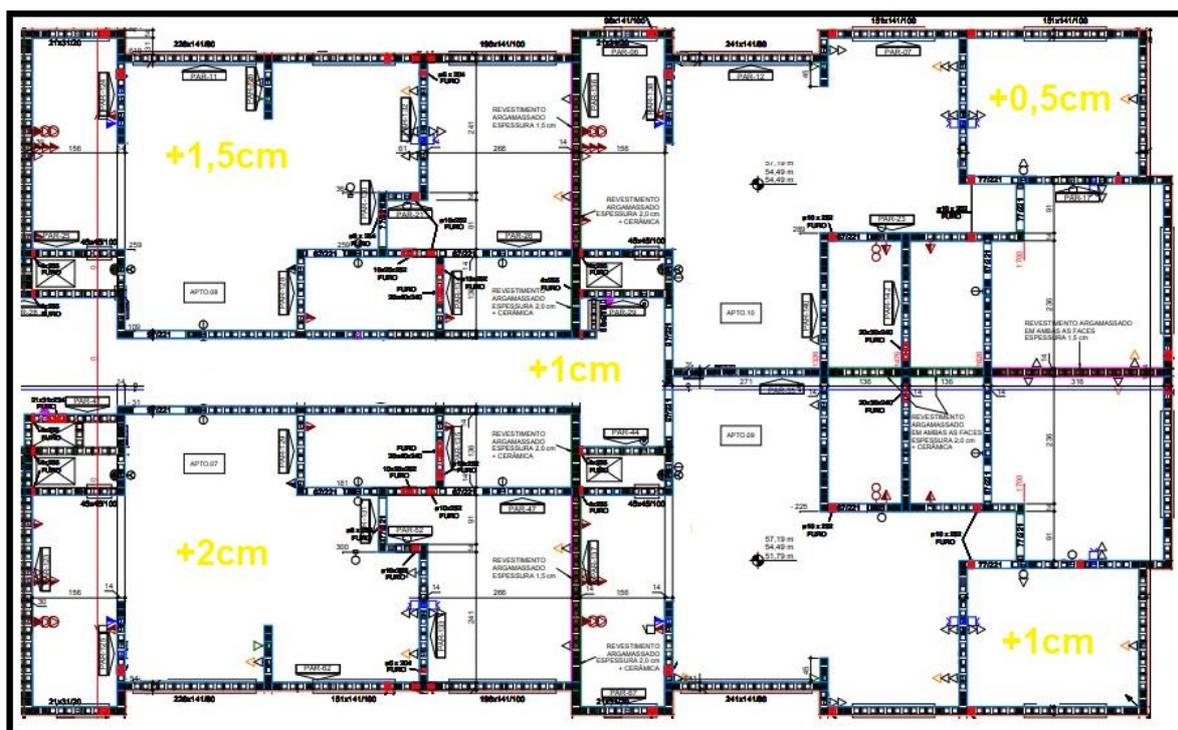
Figura 26 - Mapeamento laje do 5º pavimento – setor 1

No dia seguinte após a concretagem da laje, com a utilização de um nível laser previamente calibrado, eram conferidos os níveis dos quatro cantos e no meio do pavimento para determinar a espessura da junta de assentamento da primeira fiada conforme a Figura 26. O valor mínimo tolerado da espessura dessa junta era de 5mm e o valor máximo não poderia ultrapassar 20mm, conforme recomendação de projeto e de acordo com a NBR 16868 (ABNT, 2021).

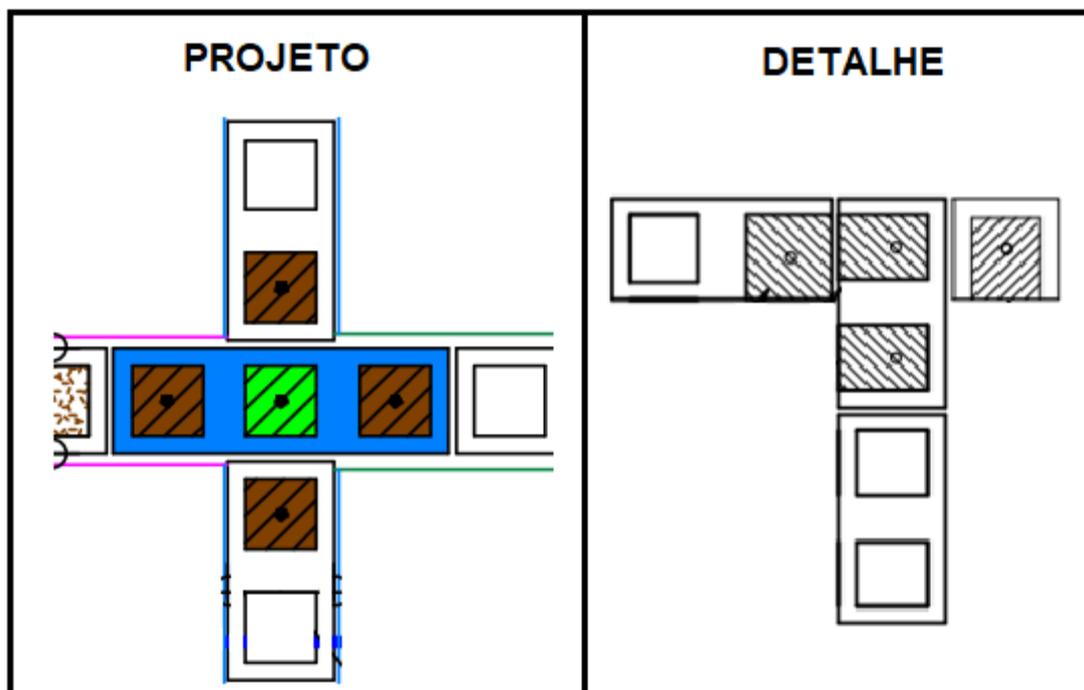
Figura 29 - Detalhe de projeto das janelas de inspeção

O projeto executivo não especificava na sua modulação quais os blocos que deveriam possuir janelas de inspeção, mas pontuava através de um detalhe com uma imagem genérica (Figura 29), que na base de todos os pilaretes grauteados deveriam ser realizadas uma abertura nos blocos (corte com disco) para limpeza deles, sendo este mesmo procedimento adotado quando os pilaretes trespassarem uma contraverga e fossem concretados em duas etapas. Os blocos utilizados como janela de inspeção (Figura 30) foram cortados previamente antes do assentamento. Com o auxílio do projeto, todos os arranques dos pontos de graute eram conferidos para identificação se estavam locados conforme recomendações.

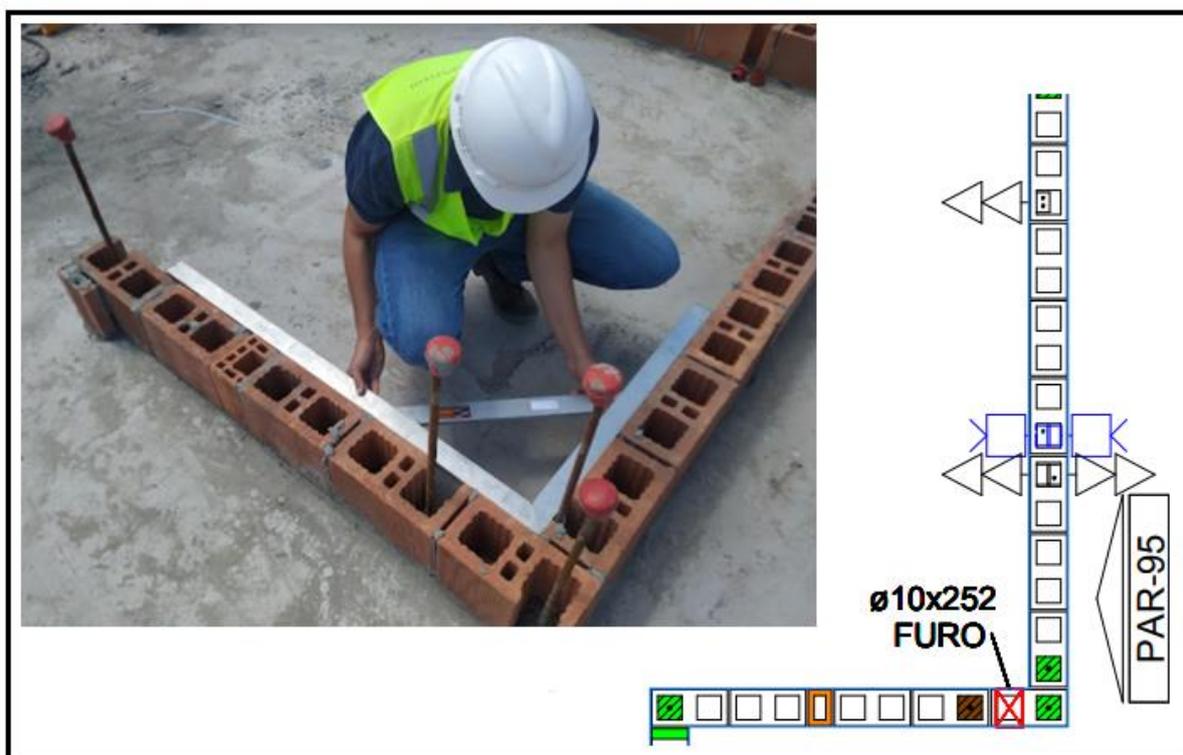
Figura 31 - Conferência com esquadro

Com a utilização de um esquadro (Figura 31) e uma régua de prumo calibrados, era realizada a conferência em todos os cantos, em busca de possíveis irregularidades quanto à falta de esquadro e prumo das paredes. Os desaprumos e desalinhamentos máximos tolerados para as paredes eram de 10mm, para cada pavimento, atendendo às recomendações da NBR 16868 -2 (ABNT, 2020). Os espaçamentos entre vãos de porta eram pontos críticos que mereciam uma atenção redobrada, de modo que acarretaria danos futuros quanto à instalação das esquadrias caso não fossem respeitados. Somente ao término destas conferências a elevação da parede seria liberada. Quando fosse necessário furar e colar esperas para pilaretes grauteados, em caso da ausência desta ou no caso de uma necessidade de retirada para ajuste, visando realocar esta dentro do bloco, esta etapa deveria ser feita após o assentamento da 1ª fiada, visando assim o posicionamento correto das células.

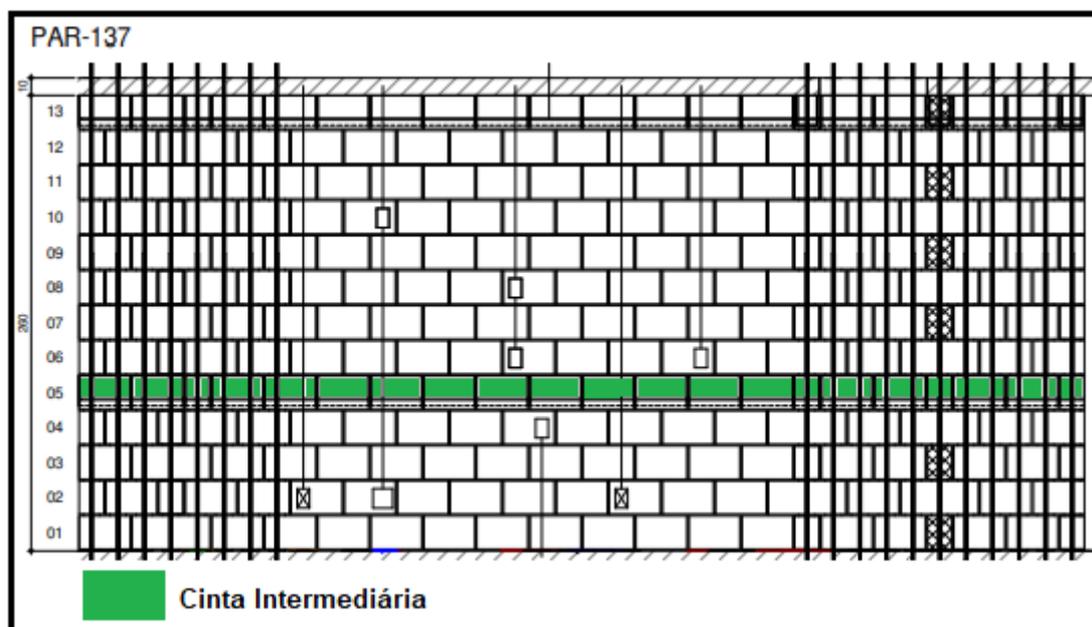
Figura 35 - Cinta intermediária da cozinha

A alvenaria era elevada em um primeiro momento até os pontos onde existissem as contravergas das janelas ou a formação de cinta intermediária (Figura 35) de amarração, que eram realizadas com a utilização de blocos canaleta, que posteriormente seriam preenchidos com armadura e graute, desta forma dentro dos padrões sugeridos pela NBR 16868 – 2 (ABNT, 2020). Para o caso das cintas intermediárias, presentes em todas as cozinhas, o processo executivo gerou uma etapa a mais, devido a necessidade do grauteamento ocorrer em 3 etapas. Sendo assim, após consulta e validação com o projetista, para os andares com menor exigência

estrutural (12° ao 15°), a cinta deixou de ser executada, tornando esta etapa mais simplificada. A verificação do prumo, do nível e da planicidade da alvenaria, ocorreria durante todo o processo de elevação da alvenaria, pelo profissional que estiver executando (MANZIONE, 2007). Excessos de argamassa de assentamento eram removidos após o assentamento dos blocos, tanto nas faces internas quanto externas.

No item 3.1 o projeto apresenta uma cinta contínua de solidarização na quinta fiada nas cozinhas das unidades privativas, onde a NBR 16868 – 2 (ABNT, 2020) cita que

preferencialmente as cintas venham a ser executadas nas fiadas de respaldo, desta forma acabou gerando uma etapa a mais no processo de grauteamento. Após consulta com o projetista, esta cinta pode ter a sua realização dispensada entre o 12º e 15º pavimento, por possuírem uma menor exigência estrutural, tornando esta etapa mais simplificada.

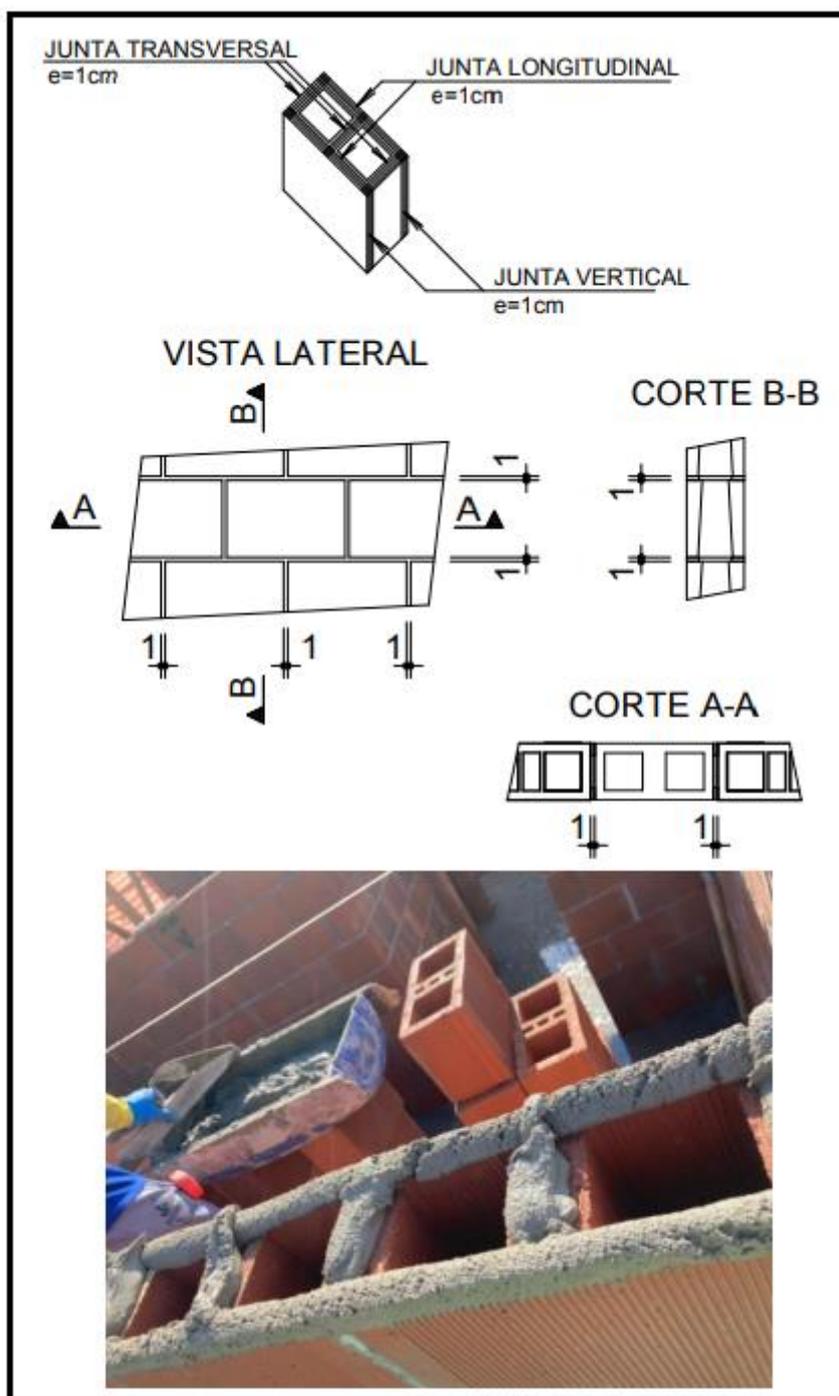
Figura 36 - Detalhe do preenchimento total das juntas de assentamento

De acordo com a NBR 16868 – 2 (ABNT, 2020), os cordões de argamassa de assentamento realizados, respeitavam os cuidados mínimos permanecendo dentro da tolerância dos 10mm (Figura 36), podendo ter uma margem de 3mm para mais ou menos nas juntas horizontais e verticais. Após o assentamento dos blocos durante a elevação, os mesmos não deveriam ser movimentados ou reposicionados, pois este movimento poderia acarretar um dano na aderência entre a argamassa e o bloco.

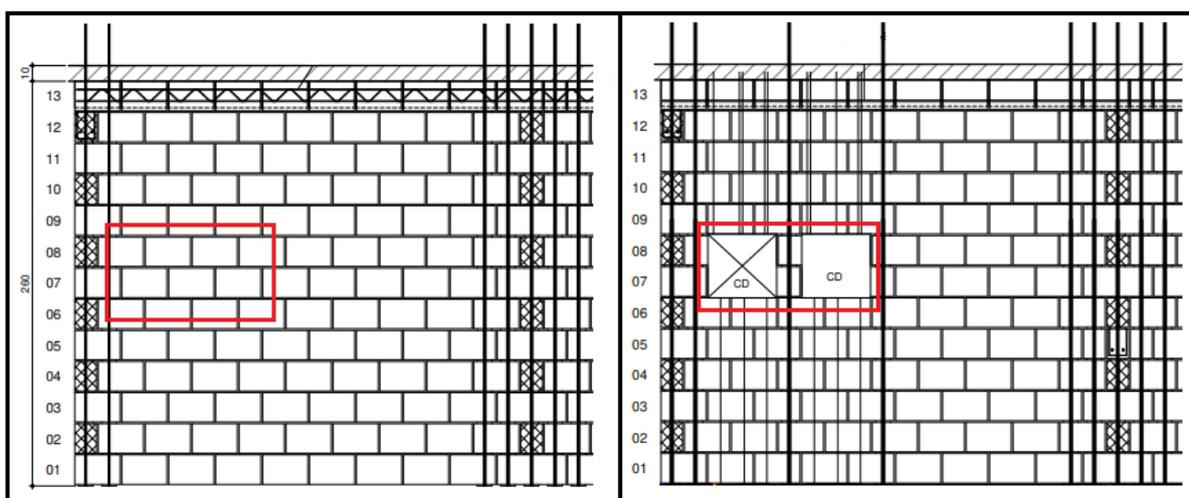
Figura 41 - Caixa de Distribuição

No projeto de paginação não foram considerados as caixas de distribuição de carga (Figura 41) em nenhuma parede, o que necessitou ser corrigido posteriormente em novas revisões, ocasionando um reforço com mais dois pontos de graute para cada parede nessa situação.

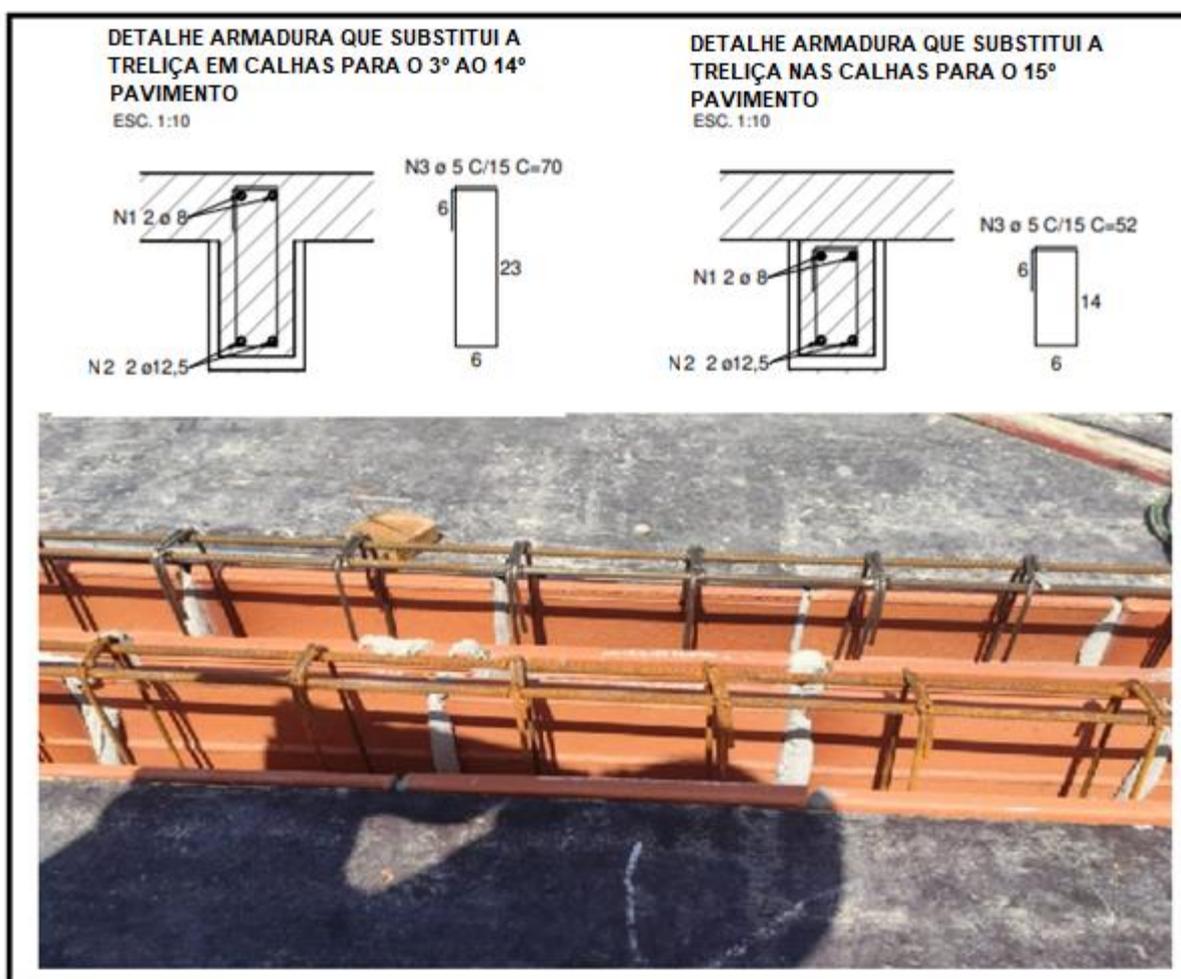
Figura 42 - Bloco calha armada no 8º pavimento

Ao término da 12ª fiada, era executada uma cinta de respaldo em concreto com o objetivo de solidarizar todas as paredes, sendo esta armada e moldada no local com o uso de blocos canaletas. De acordo com a NBR 16868 – 2 (ABNT, 2020), o grauteamento desta etapa pode ocorrer após a montagem das formas da laje, caso seja assegurada a não movimentação dos blocos canaleta assentados, durante todas as etapas do processo de execução. Para a armadura estavam previstas inicialmente treliças, que foram substituídas por vigas armadas (Figura 42) após definições alinhadas com o projetista.

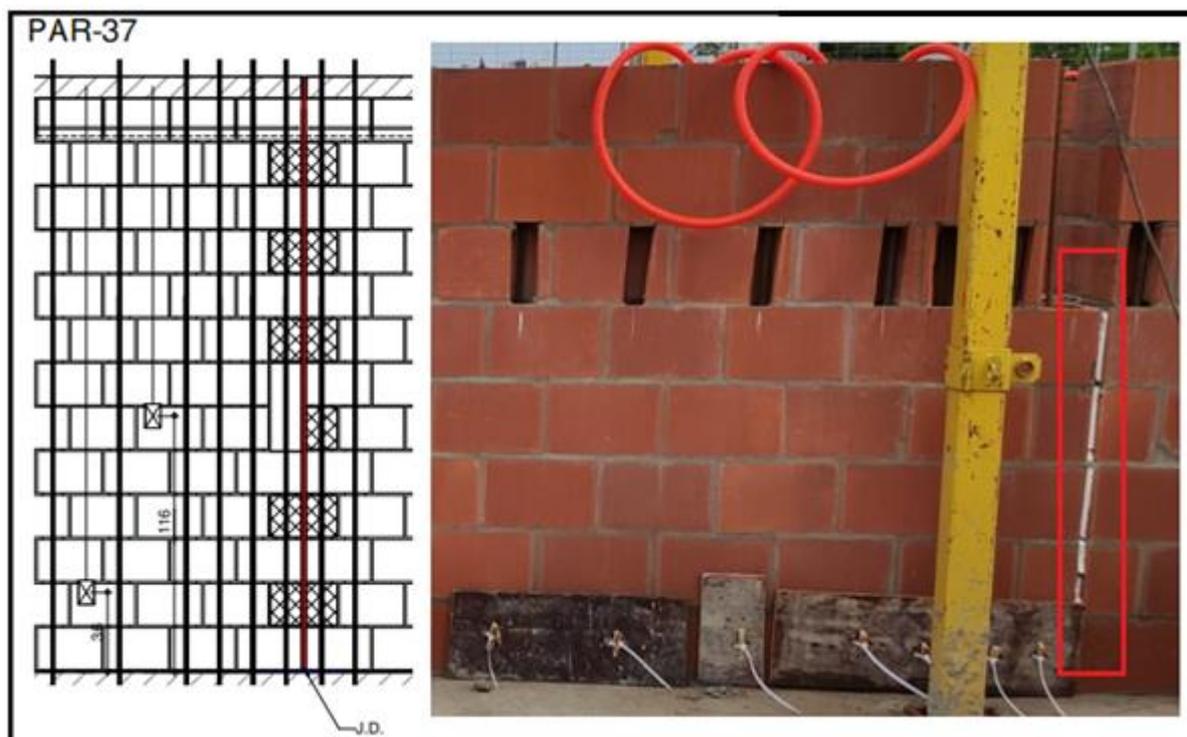
Figura 50 - Detalhe da junta de dilatação parede 37

A edificação dispõe de uma junta de dilatação com largura de 20mm indicada em projeto (Figura 48 e 49), que divide a obra nos setores 1 e 2, seguindo as recomendações da NBR 16868 -1 (ABNT, 2020), para realização de uma junta a cada 24m da edificação em planta. Para realizar esta separação o material utilizado foi o EPS (isopor). A junta de dilatação parte desde a fundação até a cobertura, dividindo a obra em dois setores (Figura 50).

Para o item 5.1 a NBR 16868 -1 (ABNT, 2020) cita a importância quanto a realização da junta de dilatação no máximo a cada 24m, conforme projeto e execução deste relatório técnico, deste modo o EPS utilizado para separação, utilizado com a espessura de 20mm ou 15mm, não afetará em nada as questões estruturais, podendo ser utilizado conforme sua necessidade.

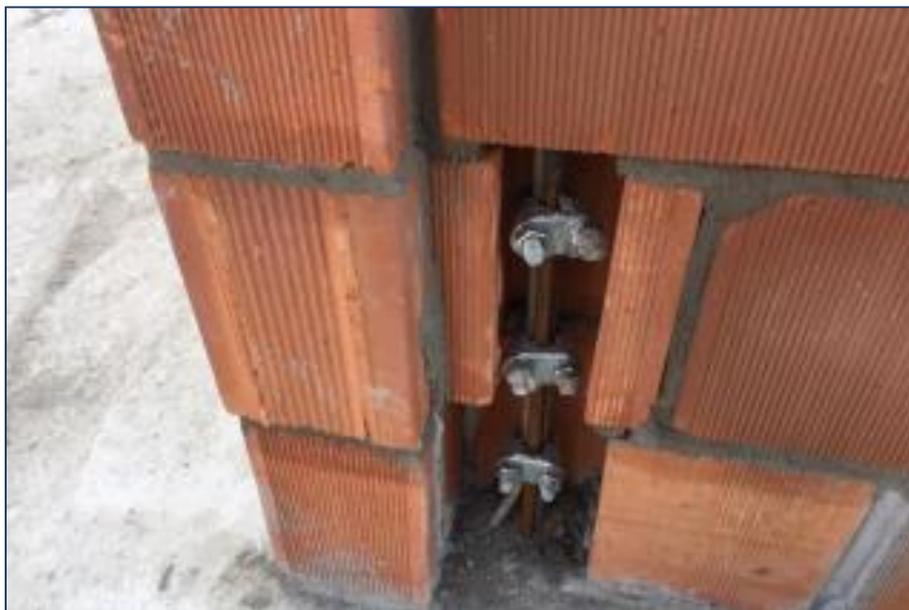
Figura 57 - Barras de fixação do para-raios

Para os pontos onde dispunham das barras de fixação do para-raios (Figura 57), foi realizada uma janela de inspeção em duas fiadas, para garantir a conferência do traspasse mínimo das barras.

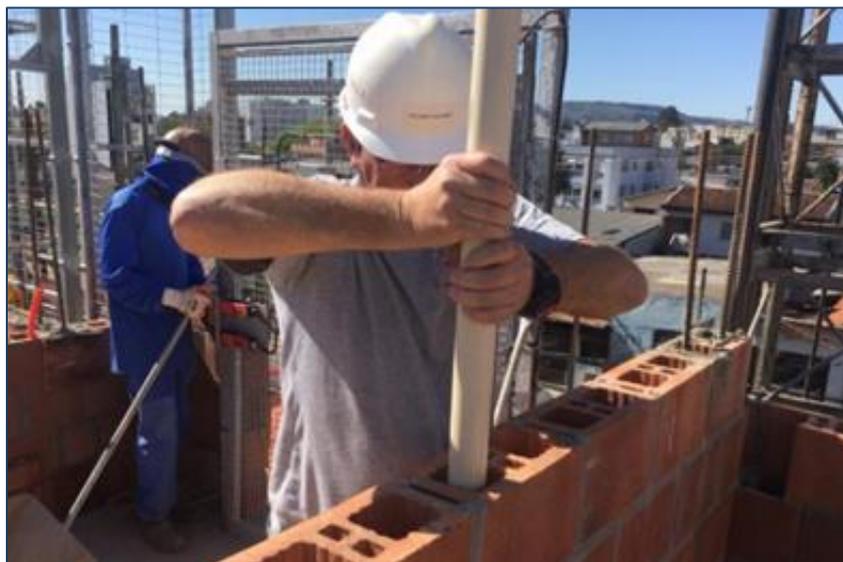
Figura 59 - Remoção da argamassa excedente na parte interna dos blocos

Buscando melhorias ao cumprimento do ciclo da alvenaria, foram realizadas algumas soluções que viessem a otimizar as atividades. Uma delas foi a utilização de uma “bengala” (vergalhão ou um cano PVC), que servia para realizar a limpeza na parte interna dos blocos (Figura 59), empurrando para baixo toda a argamassa excedente(rebarbas), que eram removidas pelas janelas de inspeção.

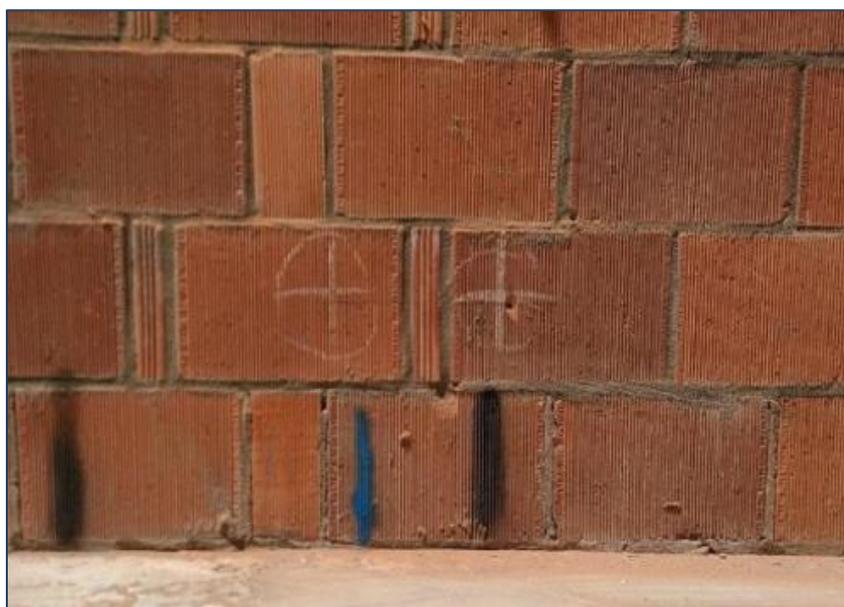
Figura 61 - Identificação dos pontos de lógica e elétrica

Blocos especiais para instalações não foram considerados pelo projetista, com isso, devido a não utilização, as caixas de elétrica eram posicionadas diretamente na alvenaria quando a parede estava finalizada. O projeto não permite a furação ou qualquer tipo de corte para pontos de elétrica que não constem em projeto, mas deixa em aberto se a furação destes blocos deva ocorrer de forma prévia ou não. Para garantir que os furos viessem a ser realizados nas posições corretas e não prejudicassem a alvenaria, era feita a indicação dos pontos de elétrica e lógica (Figura 61) com tinta na primeira fiada, para auxiliar nas furações futuras que seriam feitas com o auxílio de uma serra copo. Era importante sempre a presença de um eletricista para realizarem a passagem dos eletrodutos durante a elevação.

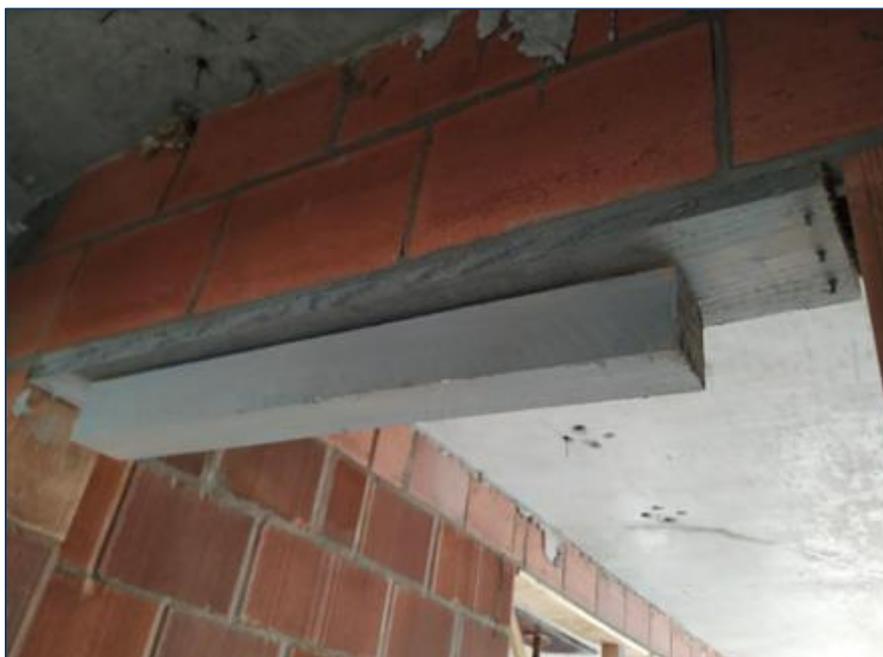
Figura 63 - Base de sustentação da verga em vão de porta

Para as bases de sustentação das vergas em vãos de porta, eram utilizadas escoras que auxiliavam na garantia do apoio. Para a figura 63, a escora já havia sido removida sendo ilustrado somente o taipá.

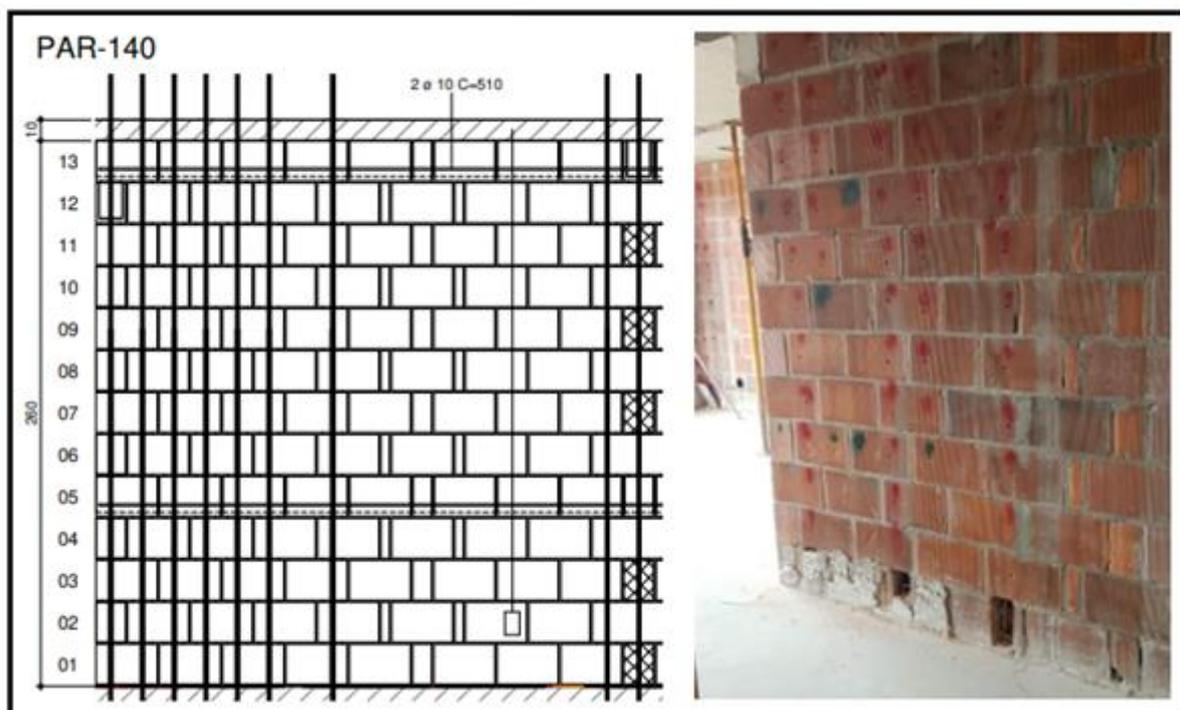
Uma das dificuldades encontradas para o cumprimento do prazo foi devido a quantidade de pontos de graute. A obra possui 865 pontos para o 3º pavimento, reduzindo de forma gradativa até o 15º pavimento, chegando em 520 pontos. Uma das melhorias adotadas nos casos em que os pontos de graute estivessem falhados foi a realização de uma identificação no bloco superior à janela de inspeção, com a cor verde no caso de conformidade e vermelho nas não conformidades. A conferência dos pontos de graute sempre foi fundamental para garantir que a estrutura tivesse o comportamento como o esperado. Além da conferência nas janelas de inspeção, a obra realizava a perfuração em pelo menos dois pontos da alvenaria, para verificação se o graute havia preenchido em sua totalidade o pilar. Com um pequeno pedaço de armadura ou um prego, o furo era inspecionado. Estes pontos eram identificados com spray (Figura 67), a fim de serem percebidos com mais facilidade durante a recuperação.

Figura 67 - Identificação dos pontos de graute

Após a remoção dos tamponamentos em frente as janelas de inspeção, estas deveriam estar totalmente preenchidas com graute, concluindo que o pilar estivesse totalmente preenchido. Nos casos em que apresentavam rebarbas, geradas por algum tipo de escorrimento do graute, estas eram removidas com auxílio de uma talhadeira. Para casos que apresentassem falhas, mas a armadura não estivesse aparente, a correção era feita com argamassa (cimento e areia), respeitando o volume com traço de 1:3. Em situações mais críticas onde a armadura se tornava visível nas janelas de inspeção, a recuperação dos pontos de graute falhados ocorria com o auxílio de "cachimbos" (Figura 68), sempre deixando estes com a sua parte superior um pouco acima da cota de parada do graute, pois desta forma o graute percolaria por toda a parte interna do bloco e garantiria que nenhum vazio permanecesse. O graute utilizado era ensacado, seguindo a resistência especificada em projeto.

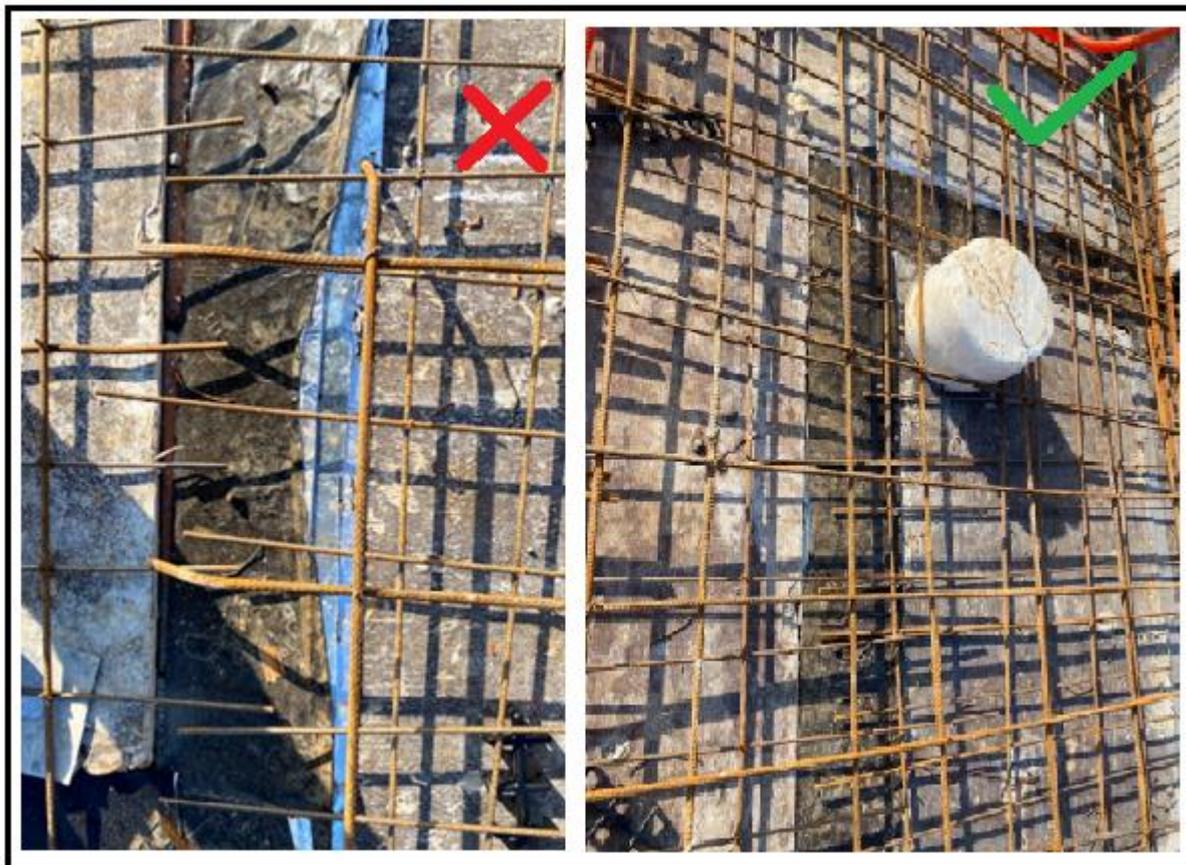
Devido à movimentação das armaduras da laje, a junta deslizante (Figura 69) acabava sendo deslocada, e saindo de cima das calhas, perdendo sua função. Com isso a obra buscou a solução de fixar com pequenos pedaços de fita tipo “silver tape”. Outra dificuldade encontrada foi para a realização da dobra de 15mm conforme indicação de projeto devido à rigidez da fita deslizante, que acabou não sendo executada, sendo assim o aparelho deslizante não foi prejudicado por este último item, pois a virada possui a função de travamento do sistema juntamente a alvenaria, o que foi garantido durante a aplicação e montagem. Foi sugerido e implantado em outras obras a utilização de uma manta asfáltica aluminizada de 200mm, de

Figura 69 - Aplicação da junta deslizante

modo a proporcionar uma virada de 30mm para cada lado do bloco canaleta, proporcionando a execução do detalhe proposto em projeto.

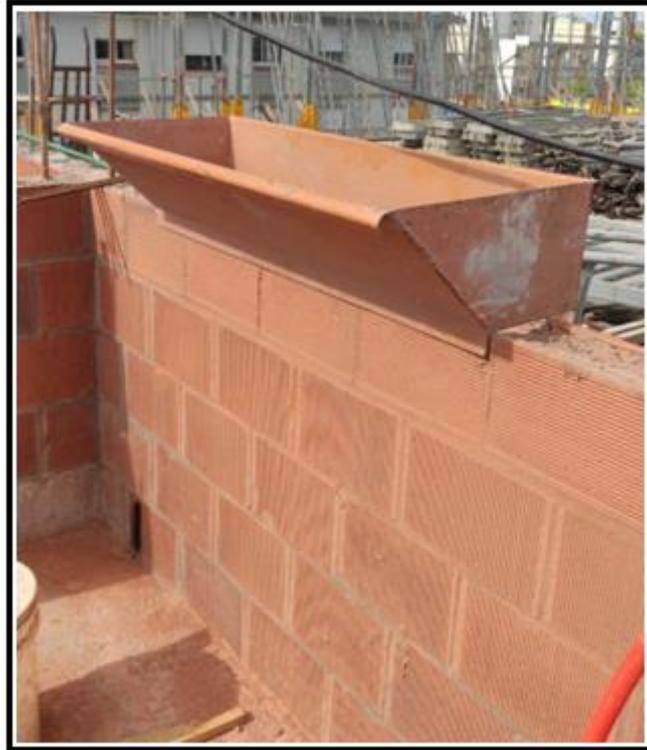
Devido o projeto executivo de modulação não estar com a informação completa quanto ao preenchimento das paredes com areia, estas foram sinalizadas com spray para indicação dos pontos necessários. Os critérios de quais paredes deveriam apresentar o melhor desempenho estavam vinculadas as paredes divisórias entre as unidades privativas. Primeiramente, foi realizado um despejo na fiada intermediária, e após elevação do restante, foi realizado um segundo preenchimento, na fiada que antecede a colocação do bloco canaleta. Para facilitar o preenchimento e evitar sujeiras em excesso, os pedreiros fizeram uso de uma moega (Figura 70). Durante o despejo era recomendado o adensamento da areia com uma barra de ferro, garantindo o preenchimento por completo.

Figura 70 - Moega para preenchimento da areia
