**LEVANTAMENTO DE MANIFESTAÇÕES PATOLÓGICAS EM FACHADAS:**

Estudo de caso de um edifício situado no município de Porto Alegre

Trabalho de Conclusão de Curso apresentado como requisito parcial para obtenção do título de Bacharel em Engenharia Civil, pela Universidade Federal do Rio Grande do Sul.

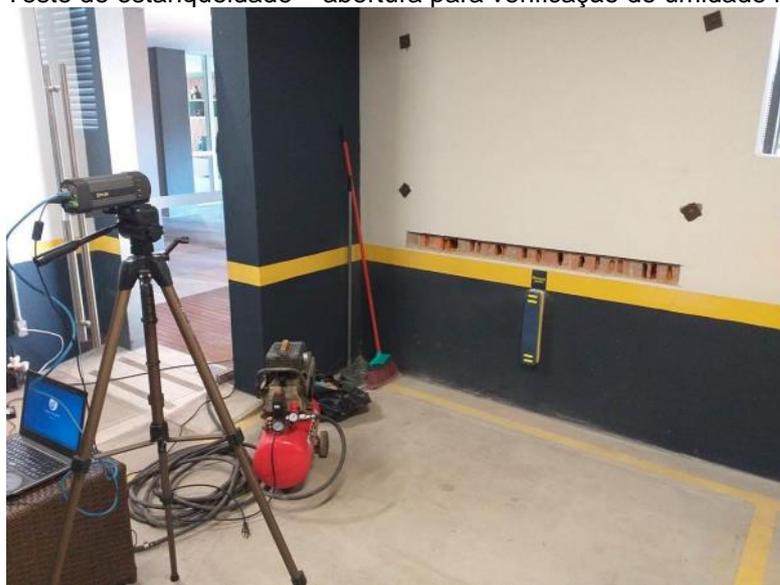
Figura 23: Teste de estanqueidade – abertura para verificação de umidade na alvenaria

Também foram abertos septos nos blocos de uma fiada, na face da parede interna, para avaliar presença de água no interior dos mesmos, sendo constatado pelo laboratório ausência de umidade.

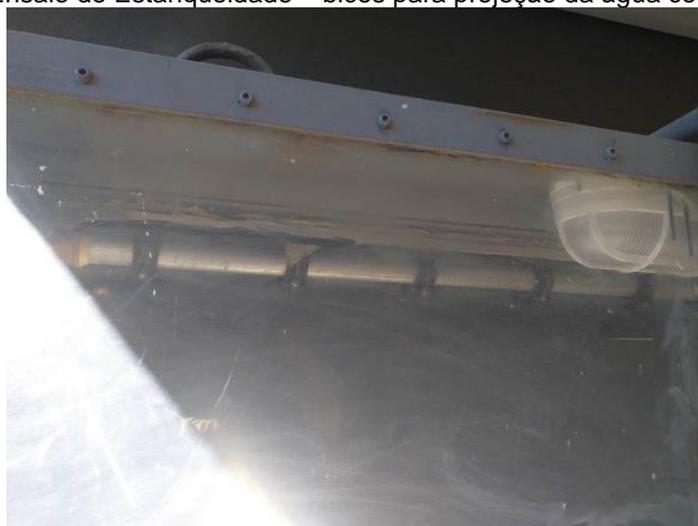
Figura 24: Ensaio de Estanqueidade – bicos para projeção da água contra a parede

Em uma das paredes testadas foi identificado ponto de saturação com água no revestimento externo, não percolando para o interno durante o período de ensaio.

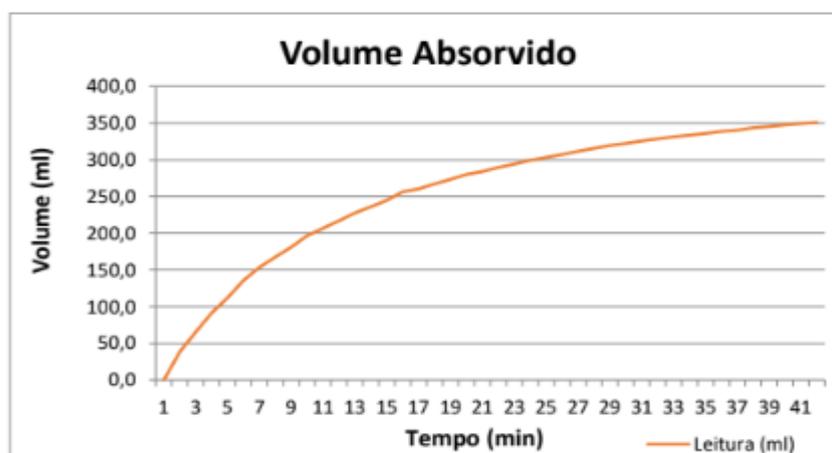
Figura 27: Volume absorvido pelo revestimento

Em julho e agosto de 2021 foram realizados ensaios de permeabilidade do revestimento externo com textura no volume superior do prédio, na região da alvenaria da sala do elevador, conforme NBR 15575 (ABNT, 2013). Os volumes por minuto, infiltrados no revestimento e o volume absorvido estão exemplificados na Tabela 5 e na Figura 27, a seguir.

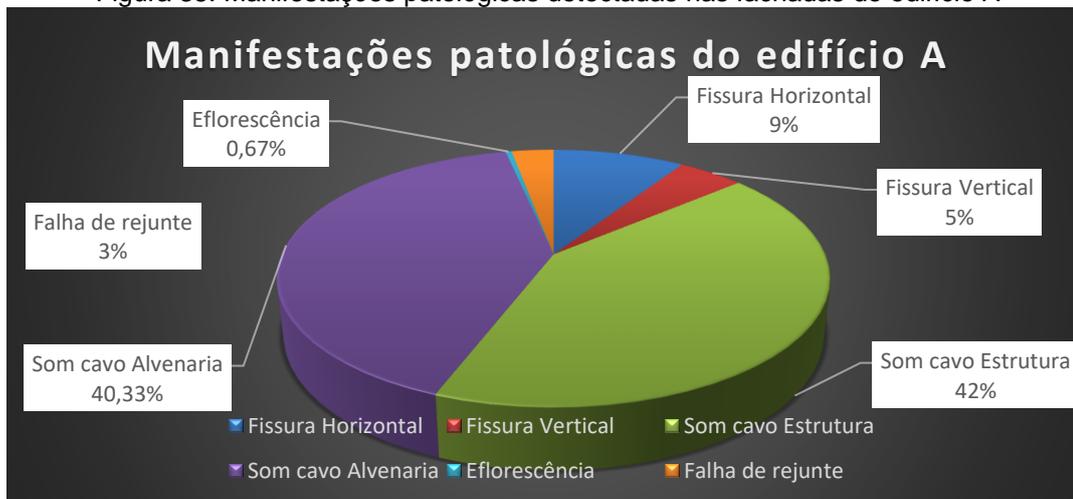
Figura 35: Manifestações patológicas detectadas nas fachadas do edifício A

A Figura 35 mostra as manifestações patológicas predominantes no edifício A, determinadas a partir dos testes realizados e por observação visual.

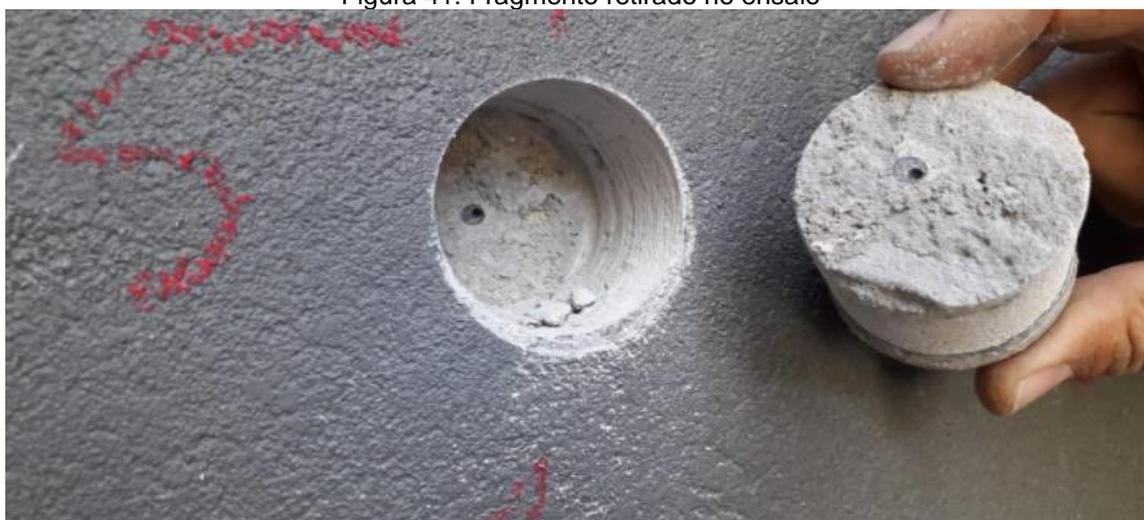
Figura 41: Fragmento retirado no ensaio

Além disto, foi realizado teste de tração ou arrancamento, que consiste em verificar a aderência entre as camadas constituintes do revestimento (base, argamassa e acabamento), determinando o valor máximo da tensão de aderência suportada. O teste foi realizado em locais específicos da fachada que anteriormente tinham alta taxa de infiltrações, tais como: próximos às interfaces entre alvenaria e estrutura, e próximos às esquadrias, conforme mostram as figuras 41 e 42.

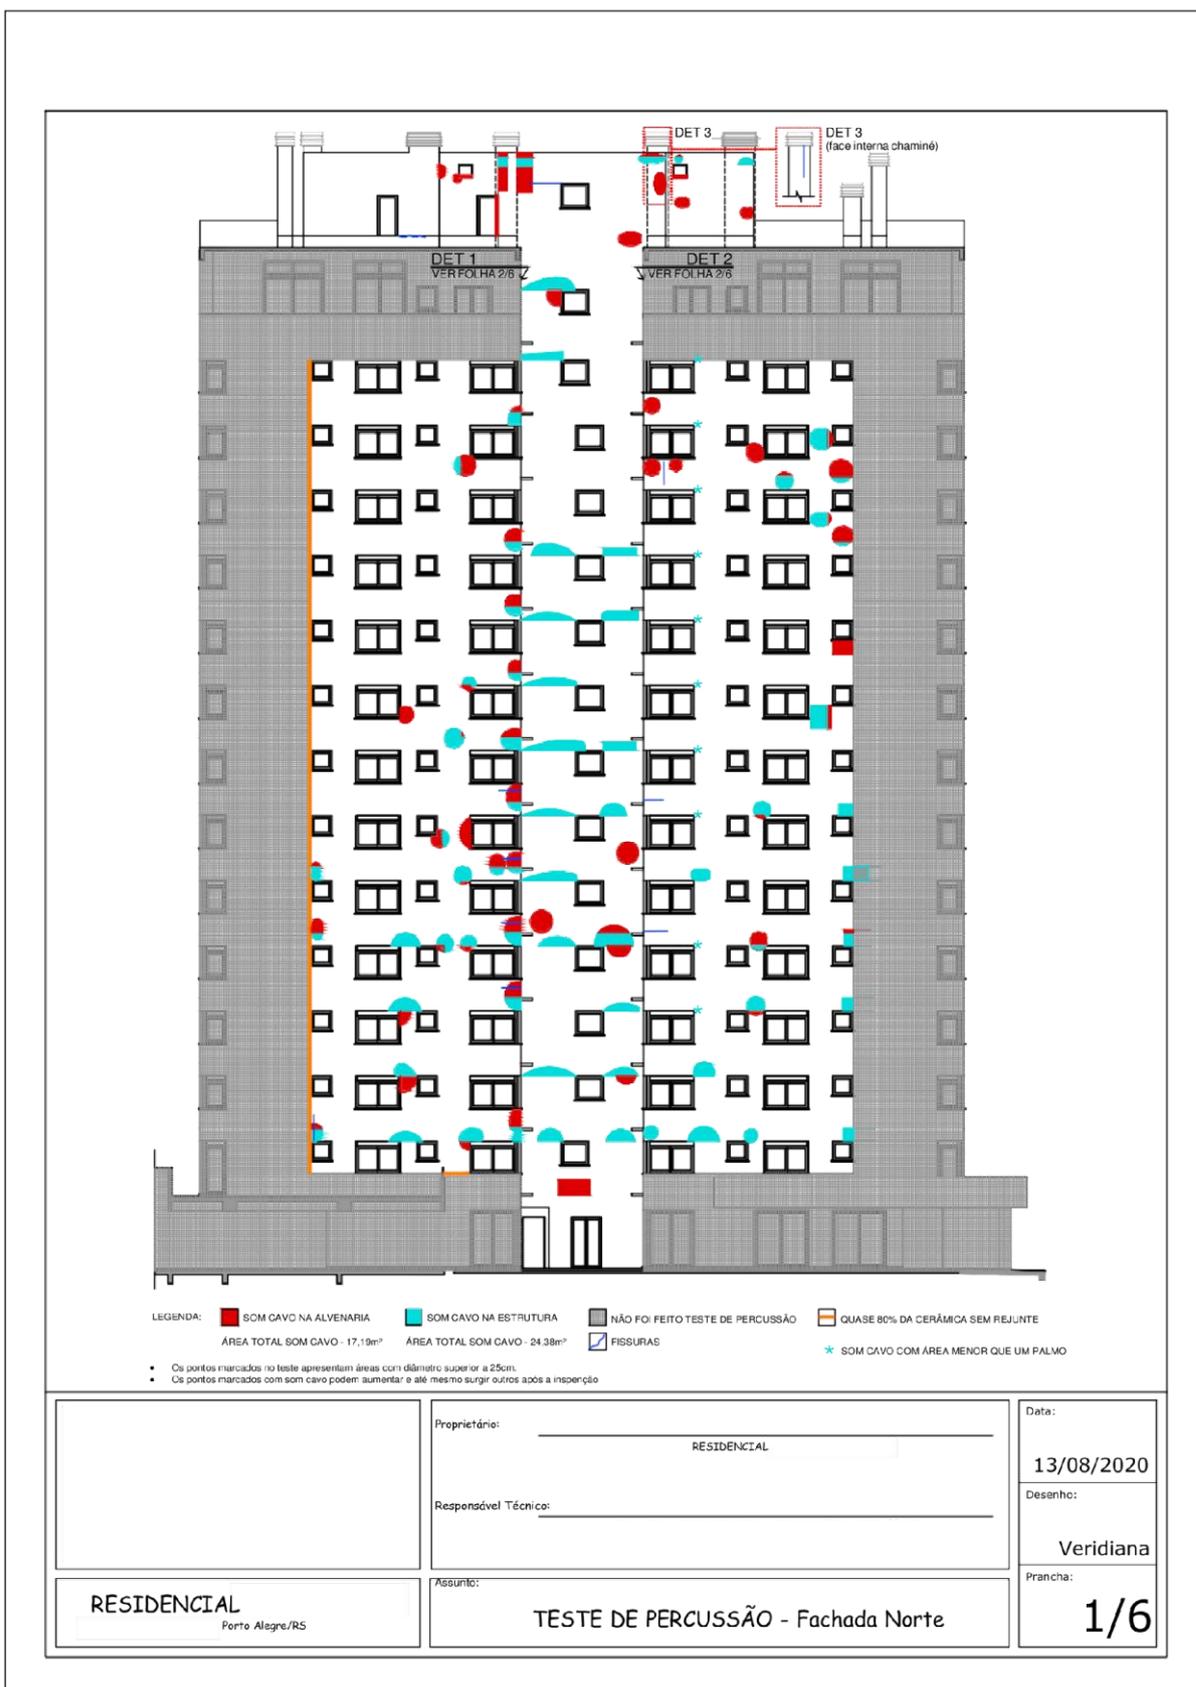
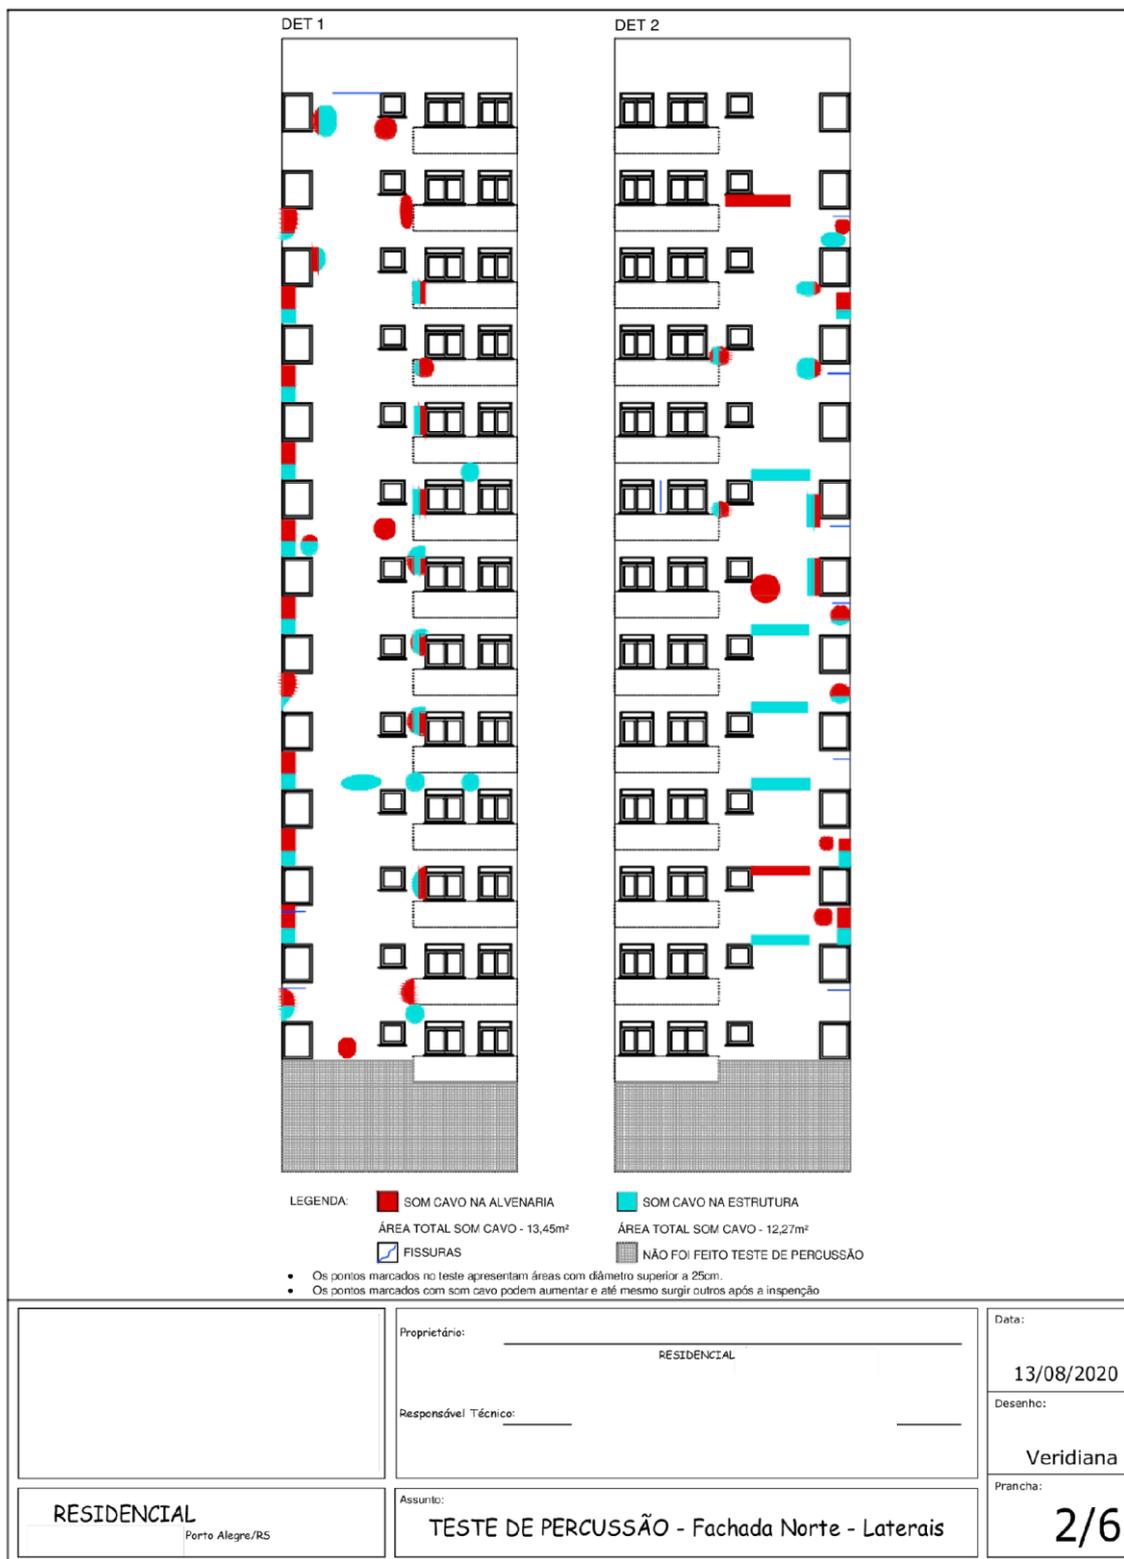
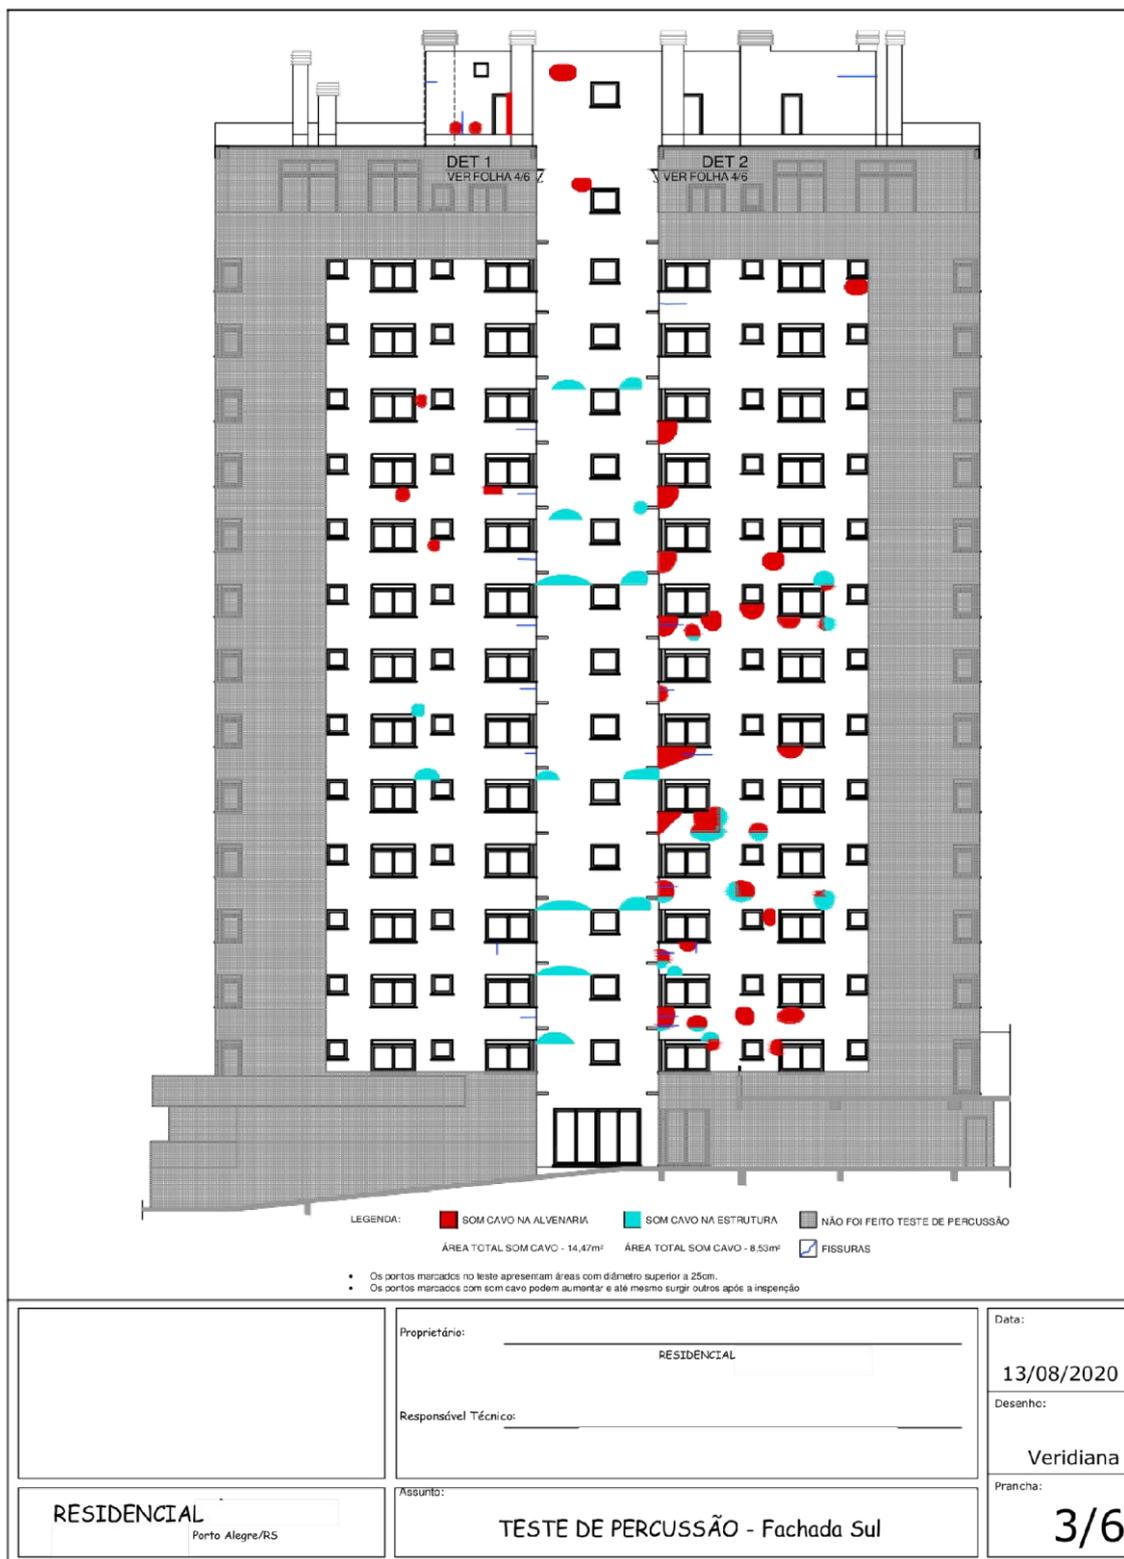
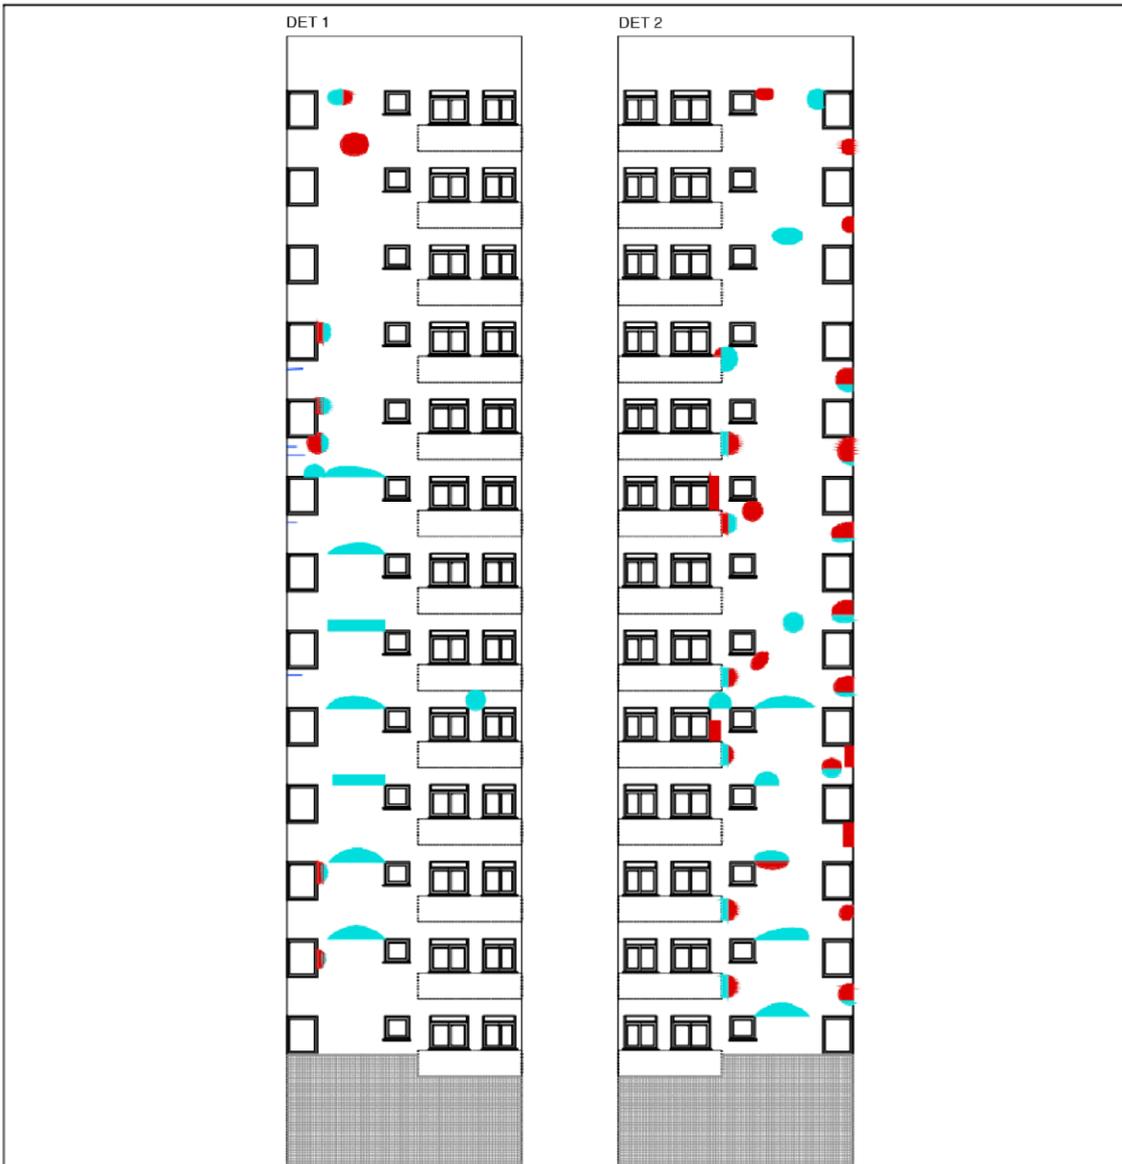
- Os pontos marcados no teste apresentaram áreas com diâmetro superior a 25cm.
- Os pontos marcados com som cavo podem aumentar e até mesmo surgir outros após a inspeção

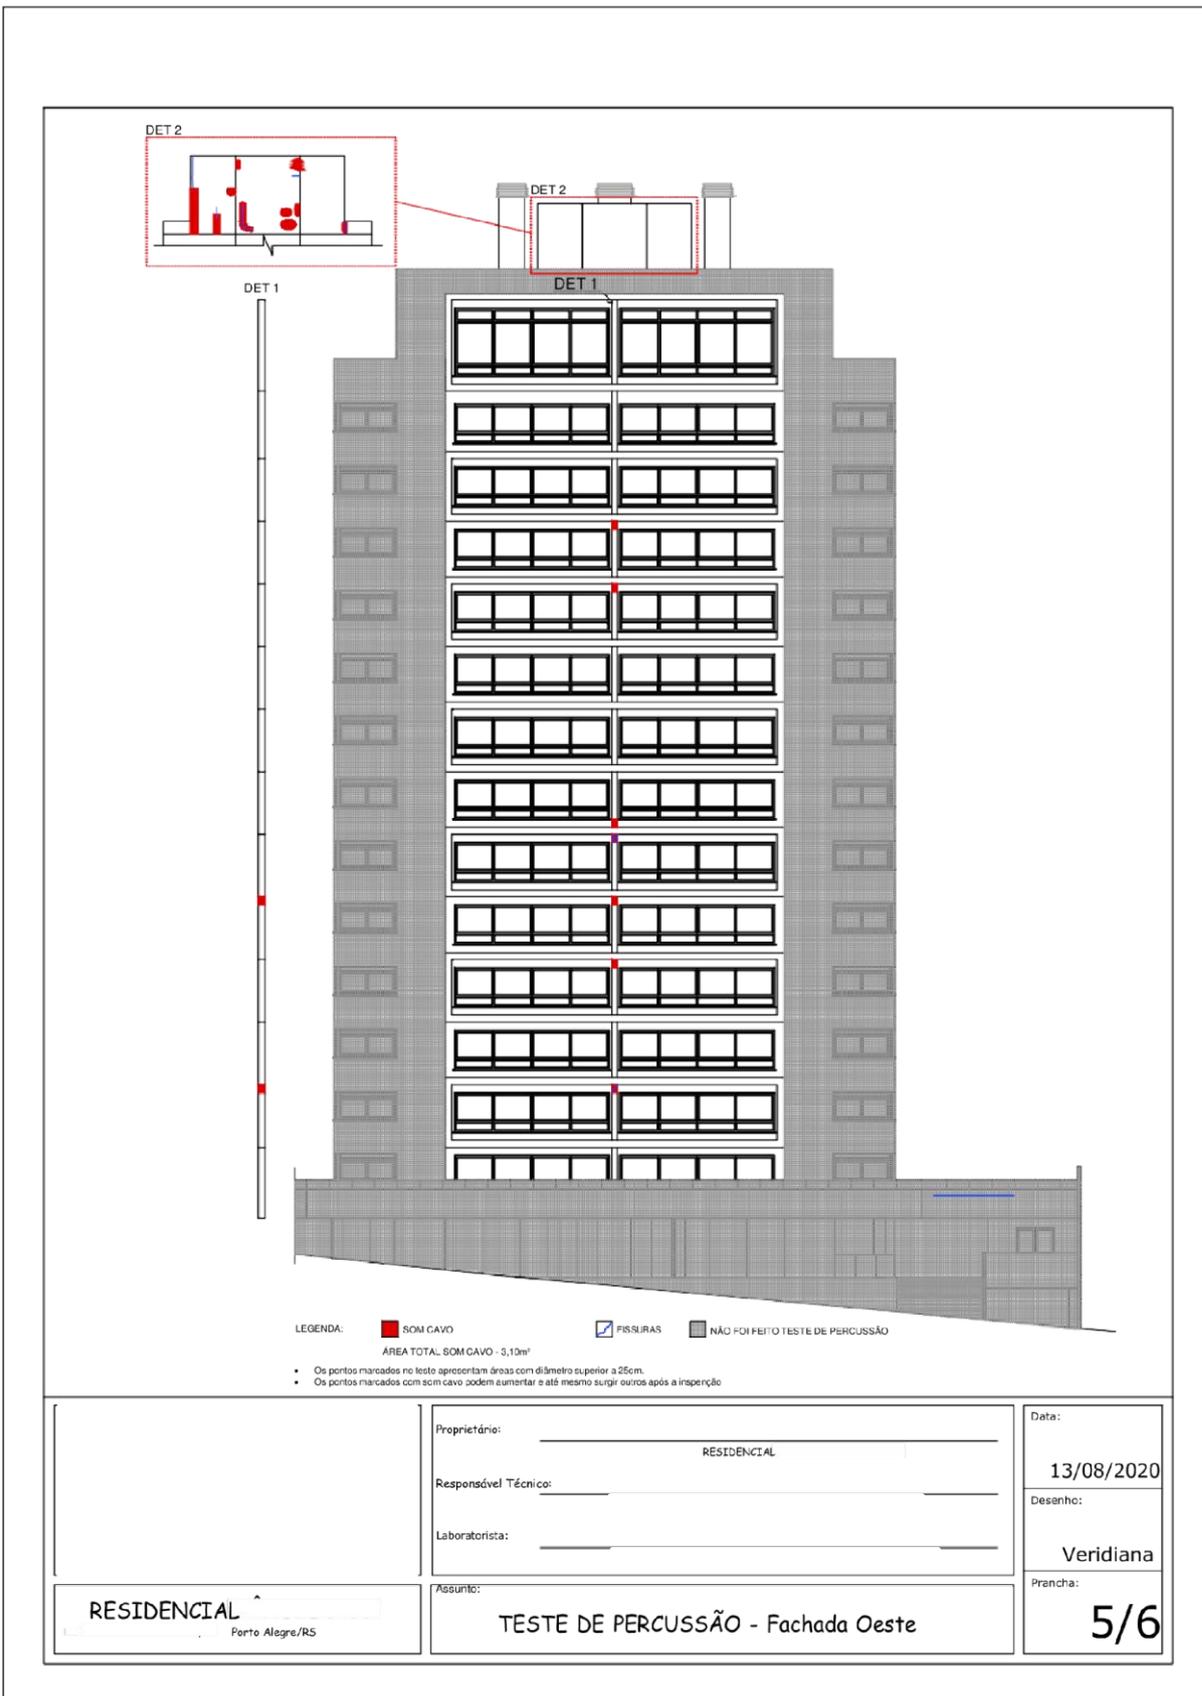
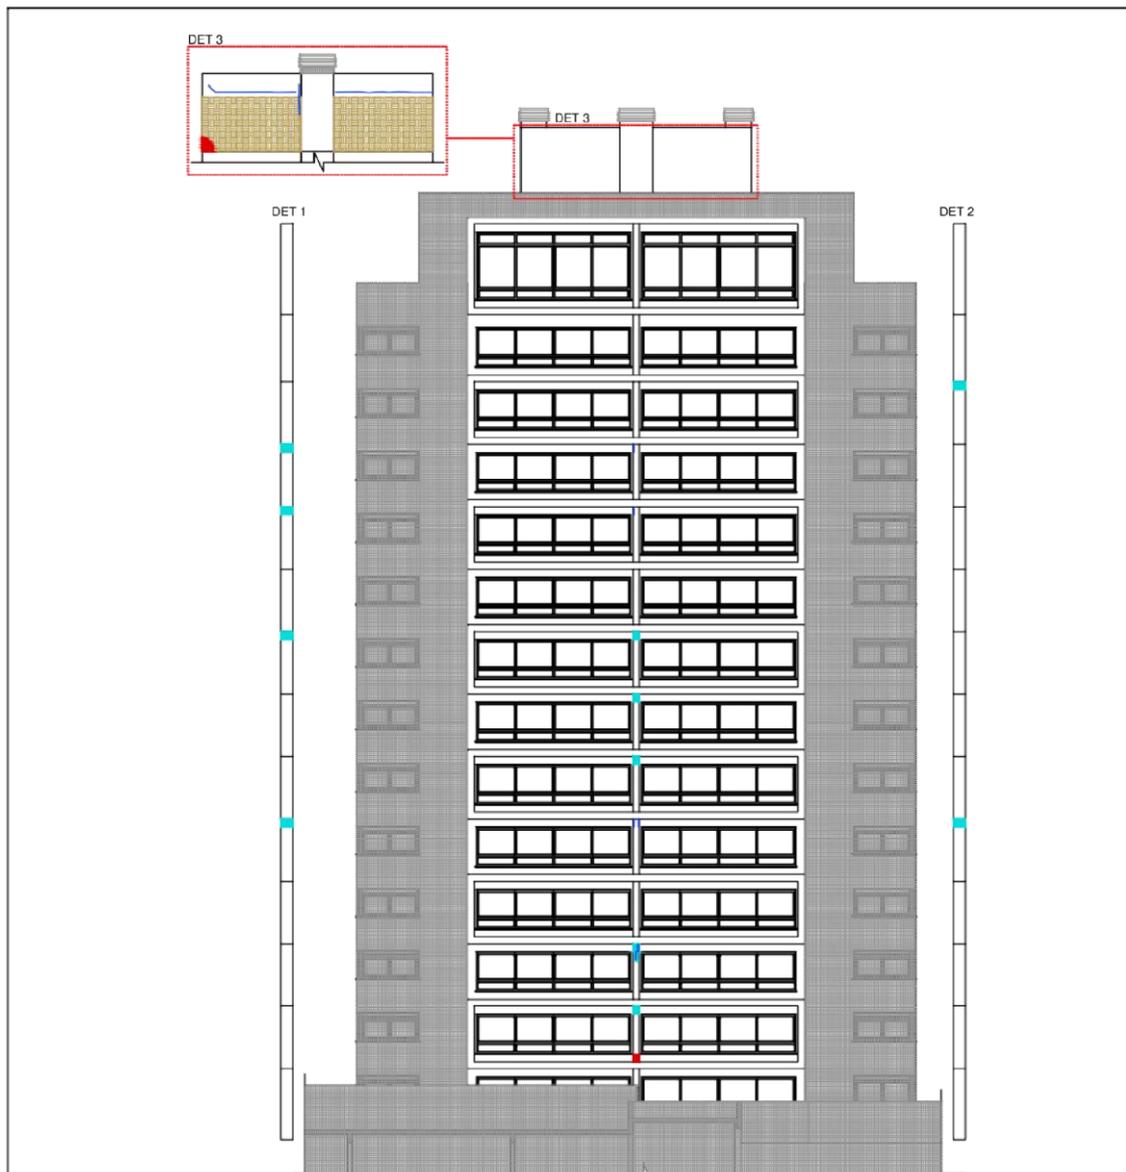
Assunto: **TESTE DE PERCUSSÃO - Fachada Sul - Laterais**

- Os pontos marcados no teste apresentam áreas com diâmetro superior a 25cm.
- Os pontos marcados com som cavo podem aumentar e até mesmo surgir outros após a inspeção
