ANÁLISE DE FALHA E DE PROPOSTA PARA PROCEDIMENTO DE FABRICAÇÃO E
REPARO DE DEFLETOR DE VASO DE PRESSÃO CONFECCIONADO EM AÇO
INOXIDÁVEL DUPLEX

Ricardo De Bastiani Grubert

Porto Alegre, Junho de 2010.

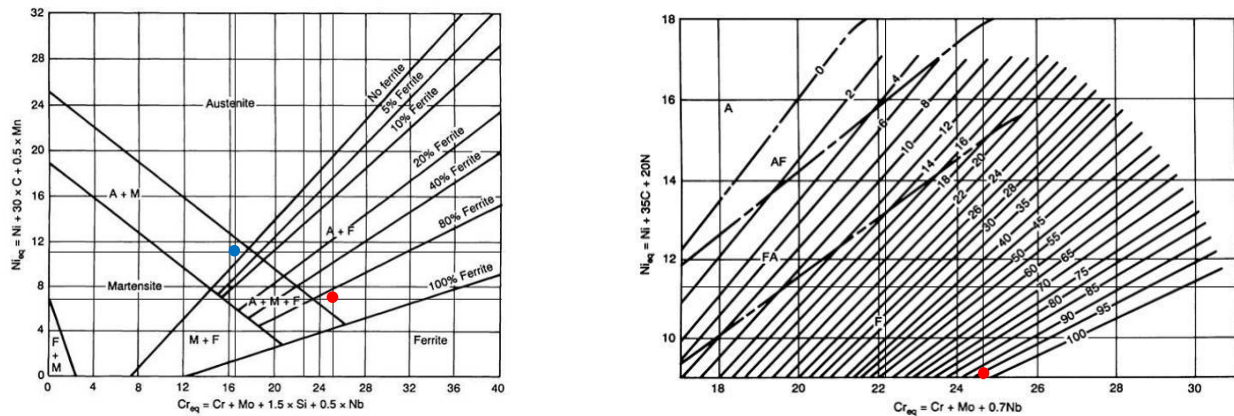
Com os estes valores em mãos, realiza-se a plotagem nos diagramas de Schaeffler e WRC-1988, mostrados nas Figuras 6.3 (a) e (b). Nestas figuras se observam os pontos vermelhos, referente à chapa do defletor, e azul, referente à lâmina de reforço. Os pontos relativos ao metal de solda não puderam ser marcados por extrapolar os gráficos.

Ao se observar os gráficos, percebe-se que há diferença entre os teores de ferrita esperados. Enquanto o diagrama de Schaeffler indica uma proporção esperada de cerca de 80% de ferrita na liga, o diagrama WRC-1988 aponta para uma proporção de quase 100% desta fase. Já quanto ao material de reforço, este só pôde ser marcado sobre o primeiro diagrama, e indicou uma microestrutura austenítica com possíveis traços de martensita.

Figura 6.3 (a) e (b) – Diagramas de Schaeffler e WRC-1988.

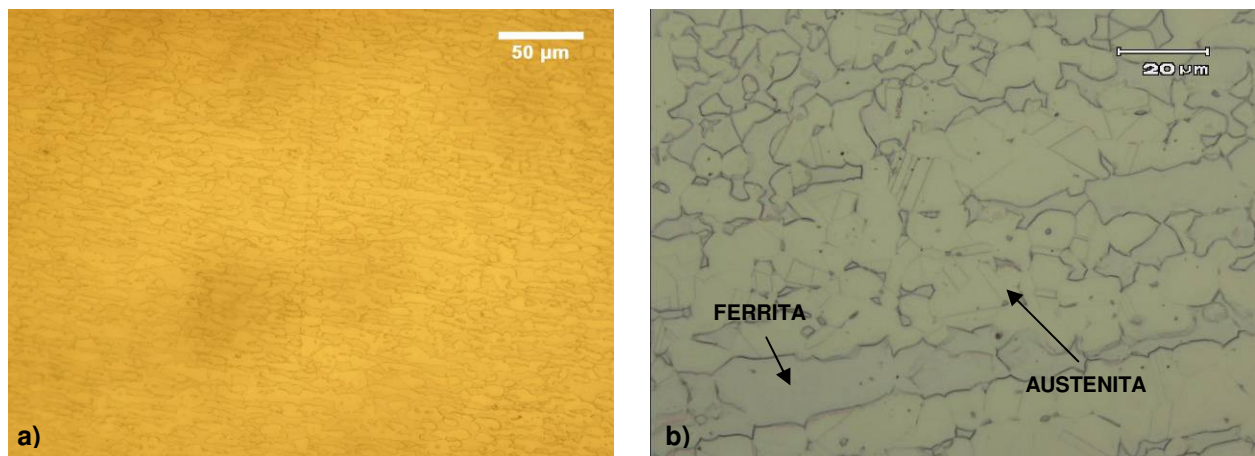
Após, com a realização da análise metalográfica, observou-se as fases presentes nas três regiões distintas: metais base da chapa do defletor, do reforço, e metal de solda do cordão. Na chapa do defletor, em região longe da ZAC, encontrou-se estrutura bifásica com grãos alongados devido à laminação. Comparando-se com registros existentes na literatura [Gunn, 1997], pode-se afirmar que esta estrutura é composta por lamelas de austenita (fase clara) distribuídas em uma matriz ferrítica (fase escura), condizente com um AID laminado, como mostrado nas Figuras 6.4 (a) e (b).

Figuras 6.4 (a) e (b) – Microestrutura da chapa do defletor, em duas ampliações. Em 6.4 (b) pode-se observar maclas características presentes na austenita. Tempo de ataque: 30 segundos.

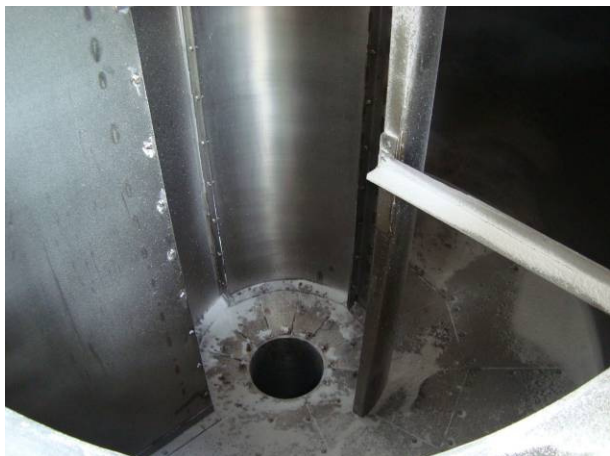
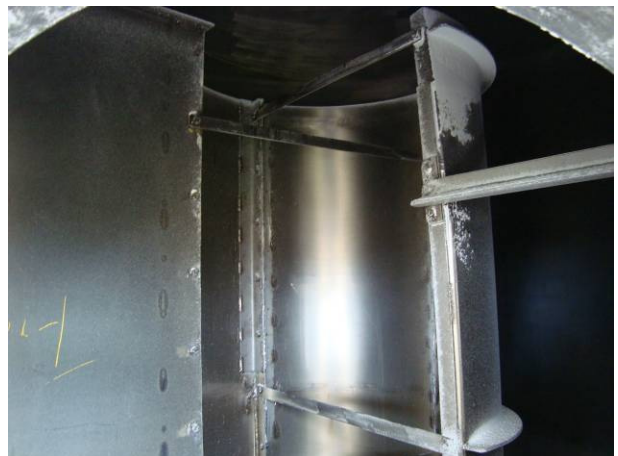
que uma série de medidas foram tomadas a fim de se corrigir o problema. Inicialmente, as trincas que surgiram foram corrigidas emergencialmente com a soldagem do elemento nos pontos fraturados. Mais tarde realizou-se a instalação de reforços estruturais, na forma de barras chatas parafusadas em diversos pontos da estrutura, com o intuito de aumentar a rigidez do conjunto. Estes reforços são mostrados na Figura 3 do Apêndice I.

Figuras 2 e 3 – Conjunto defletor em seu local de instalação.

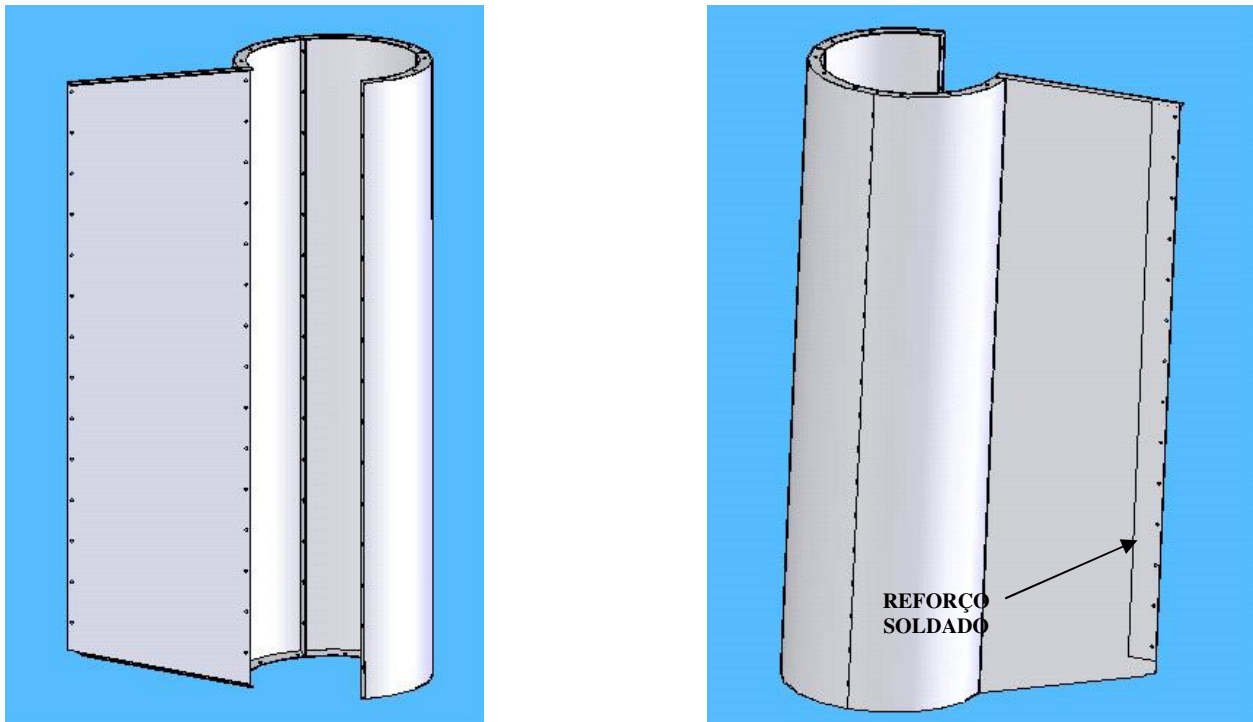
Figuras 4 e 5 – Vistas do conjunto defletor. Na figura 5 (direita) salienta-se o reforço existente.

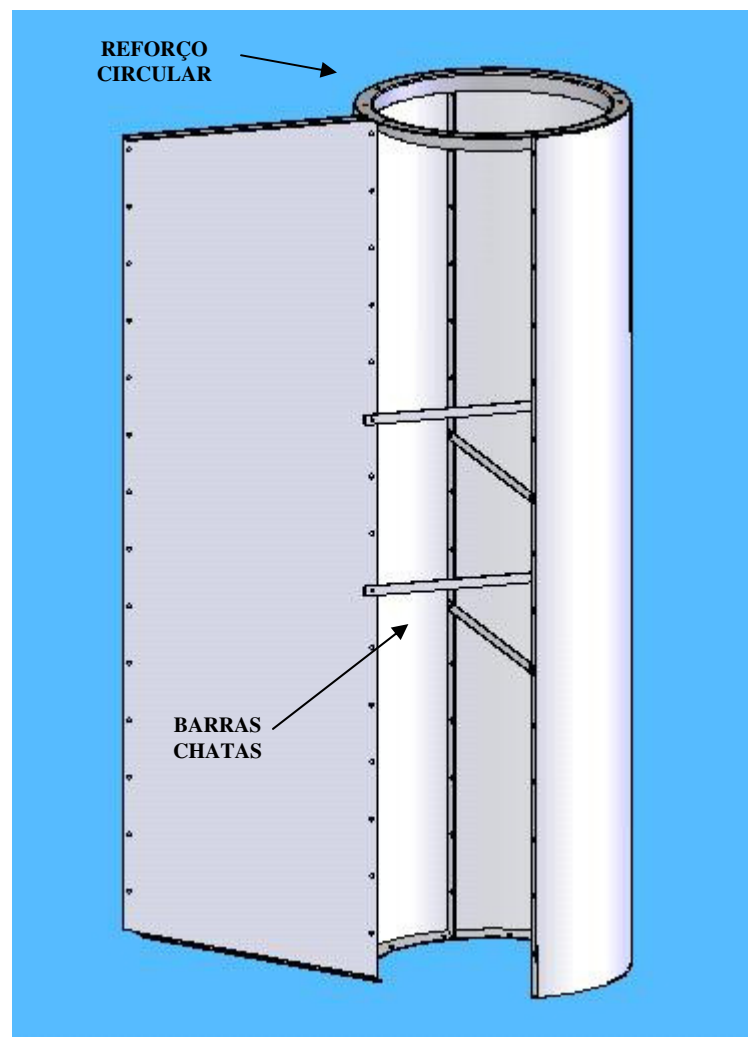
Figura 6 – Proposta de instalação de reforço estrutural, para aumentar rigidez do conjunto.

Por fim, por se acreditar ser a fadiga o modo de falha predominante, e em virtude das características do equipamento, sugere-se como forma de evitar ou amenizar o problema o aumento da rigidez do conjunto, de forma a reduzir as deformações ocorridas durante serviço. Para tanto, recomenda-se o aumento da espessura das chapas, e a utilização de reforços estruturais nas regiões mais solicitadas, tendo o cuidado para não transferir o problema de uma região para outra. A Figura 6 do Apêndice I mostra sugestões de modificações a serem realizadas no conjunto de modo a se atingir este objetivo, sendo elas a instalação de um anel na parte superior, parafusado ao conjunto, e a utilização das barras de reforço no interior do defletor.

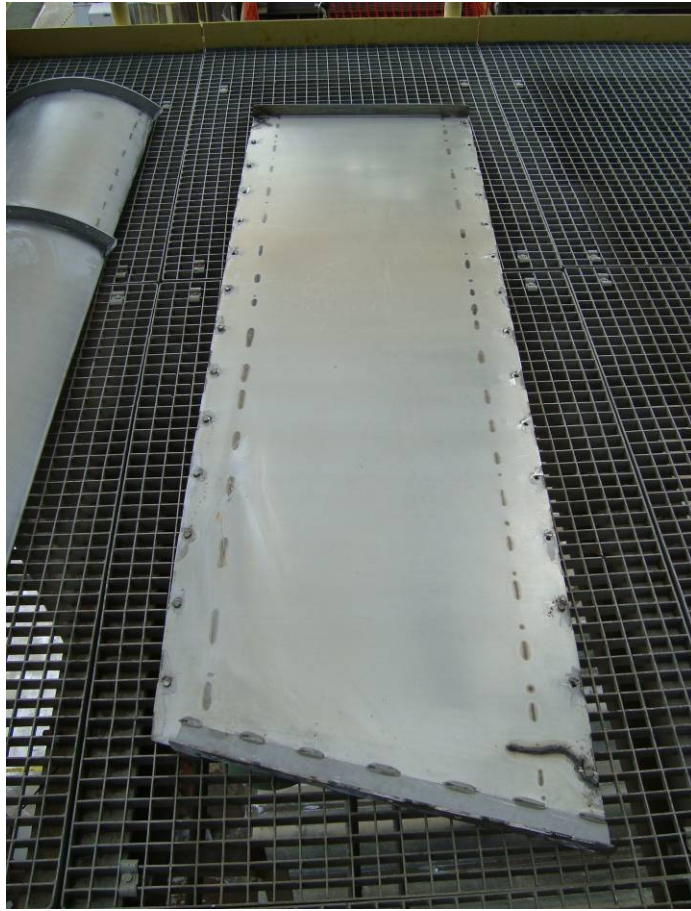
- 11/03/2010 – Inspeção interna realizada por parada programada e para troca do conjunto do defletor. Observou-se a presença de trincas passantes na chapa reta do defletor, junto aos cordões de solda na porção inferior da peça. Em dois pontos distintos observou-se a existência de pontos de corrosão do material junto às trincas, de cor avermelhada. As chapas curvas do defletor encontravam-se em bom estado de conservação. Reforços circulares apresentavam trincas e pontos de corrosão.

Figura 1 – Chapa reta do conjunto defletor.

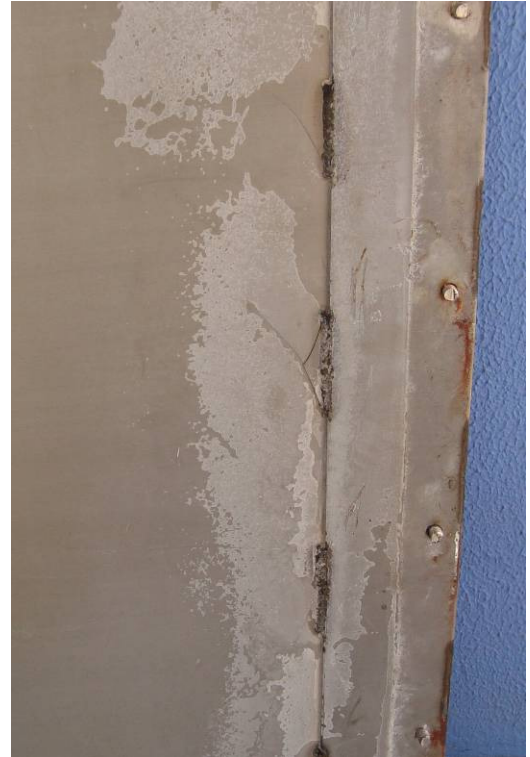
Figura 5 – Vista posterior da chapa do defletor. Observa-se ainda o reforço instalado.
