**UNIVERSIDADE FEDERAL DO RIO GRANDE DO SUL
ESCOLA DE ENGENHARIA
CURSO DE ENGENHARIA CIVIL**

**MAPEAMENTO DE MANIFESTAÇÕES PATOLÓGICAS EM
EDIFICAÇÃO INDUSTRIAL ANTIGA NA CIDADE DE
CACHOEIRA DO SUL/RS**

Trabalho de Conclusão de Curso apresentado à Comissão de
Graduação do Curso de Engenharia Civil da Escola de Engenharia
da Universidade Federal do Rio Grande do Sul, como parte dos
requisitos para obtenção do título de Engenheira Civil

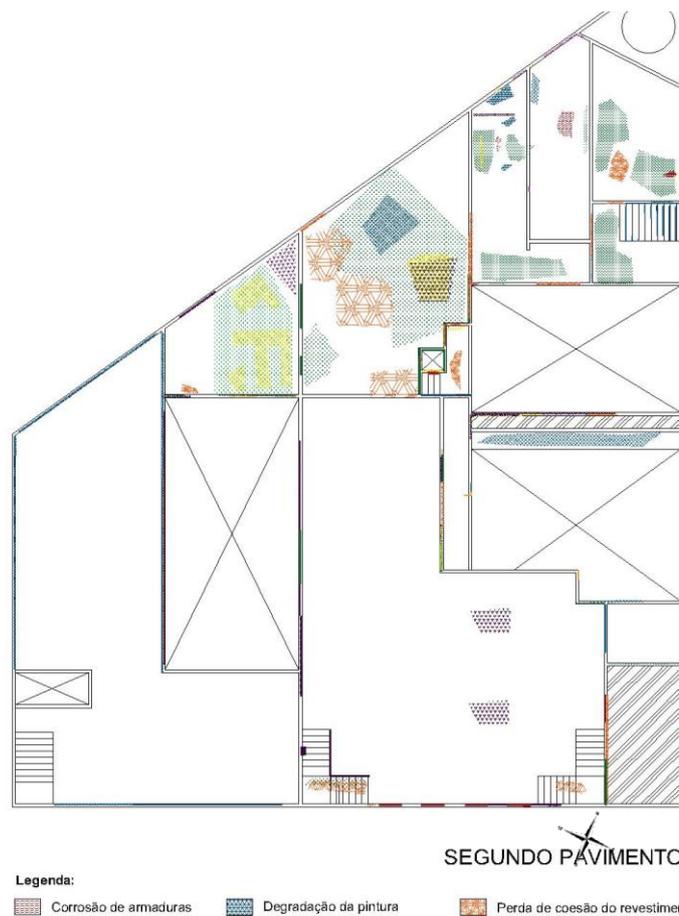
Figura 14 – Mapa com as manifestações patológicas do segundo pavimento

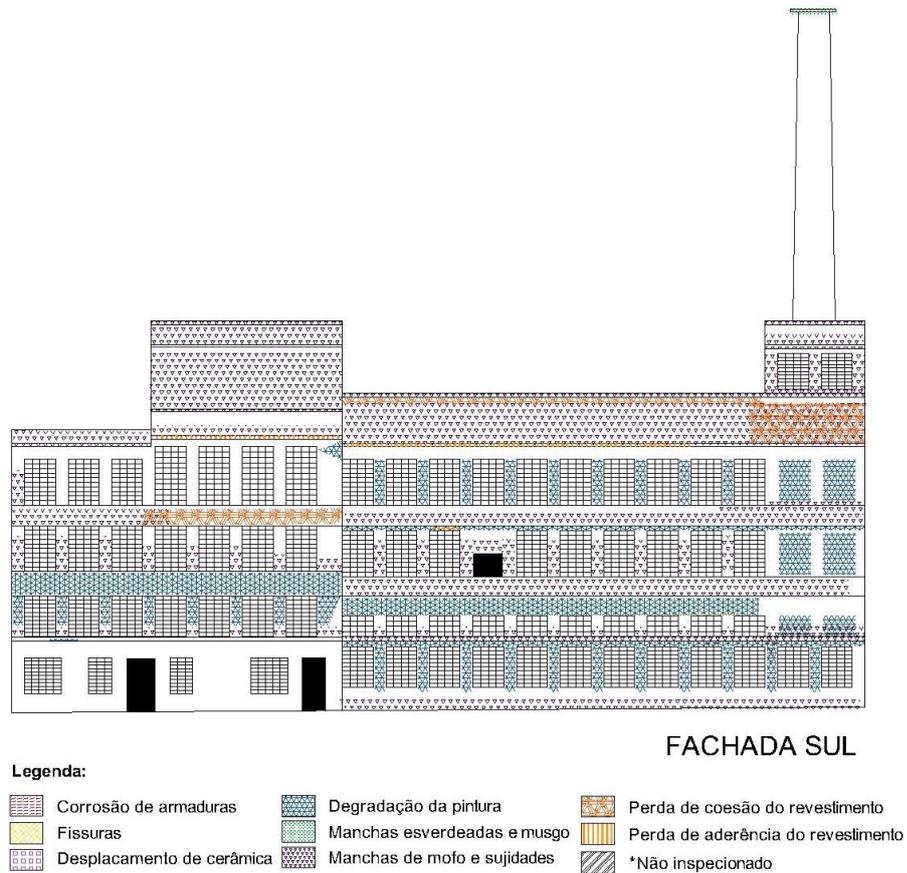
Figura 15 – Mapa com as manifestações patológicas da fachada sul

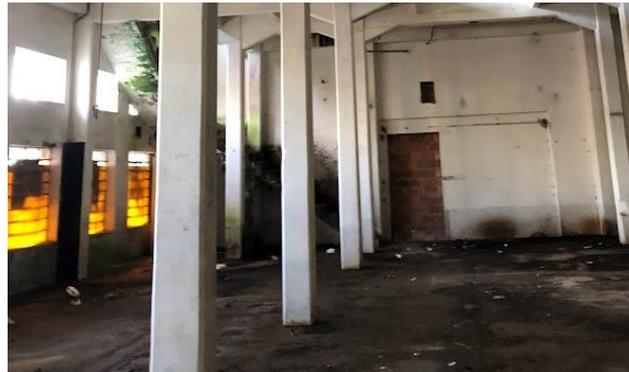
Tanto nas fachadas como no interior da edificação, foram identificadas manchas de umidade junto à base das paredes em toda a extensão do primeiro pavimento. Atribuiu-se como causa destas manifestações o processo de ascensão da umidade por capilaridade, que atinge a parcela inferior da alvenaria até a altura de aproximadamente 0,80m.

Figura 22 - Manchas de umidade na base da alvenaria

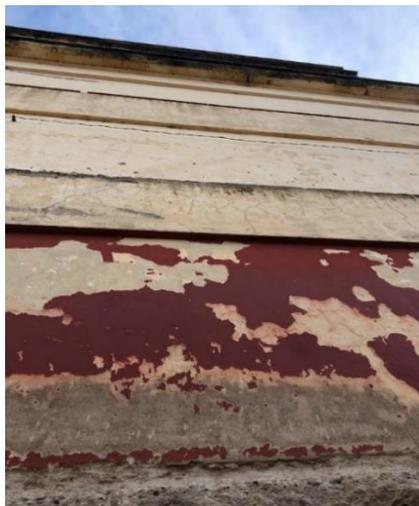
Além da falta da manutenção prevista, alguns fatores que podem ter contribuído para prejudicar a aderência são a falta de limpeza adequada do substrato, a baixa qualidade das tintas, a umidade da base no momento da aplicação e a falta de compatibilidade entre as tintas. Este último fator pode ocorrer pois as tintas à base de cal, mais antigas, permitem a passagem da água, enquanto as mais recentes são menos permeáveis, podendo, desta forma, gerar acúmulo de umidade entre as camadas. Nas áreas internas, grande parcela dos descascamentos de pintura está associada a manchas de umidade. A maior ocorrência foi em lajes, alvenarias e escadas expostas à percolação de água. Além disso, foi constatada perda de pigmentação na pintura original das fachadas da edificação, cuja vida útil já se findou. É importante destacar, também, conforme a NBR 15515, que a pintura requer manutenções mais frequentes do que os sistemas argamassados.

Figura 40 - Descascamento da camada superficial de pintura na fachada leste

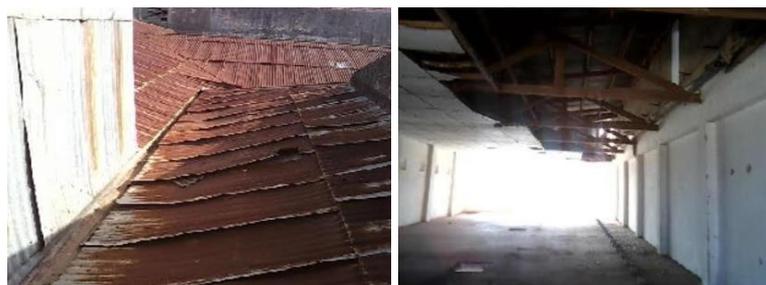
Durante a inspeção visual, concluiu-se que o fator de maior contribuição para deterioração da edificação foi a umidade. O último pavimento não apresenta lajes de cobertura, apenas madeiramento, telhas metálicas e forro. Conforme registros da arquiteta Elisabeth Thomsen, em 2012 já havia sido constatada corrosão dos materiais constituintes e desprendimento da forração. Na vistoria realizada em 2023, observou-se deterioração ainda mais acentuada, que prejudicou a estanqueidade de todos os pavimentos. Portanto, para assegurar a eficácia dos reparos e evitar reincidência das manifestações patológicas, é imprescindível que se priorize a recuperação da cobertura.

Figura 41 – Características da cobertura da edificação

A zona dos alojamentos e do salão de fundos foram as mais prejudicadas pela umidade proveniente da chuva. Para a recuperar a estanqueidade nesses locais, o processo envolve a retirada do material residual e instalação de uma cobertura completamente nova. Na maioria dos ambientes, a uma primeira análise, as treliças se encontram em estado regular de conservação. Porém, o forro apresenta deterioração e muitas telhas precisarão ser substituídas. Na zona de silo, observou-se que logo abaixo das aberturas nas telhas formaram-se manchas escuras de bolor na laje, devido à umidade.

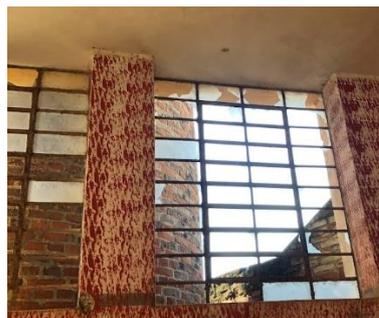
Outro ponto comum de infiltração corresponde à interface entre esquadria e estrutura, em que se observaram descascamentos de pintura e do revestimento argamassado. Para solução, recomenda-se a aplicação de selantes de poliuretano nos bordos, precedida pela limpeza do local.

Figura 44 - Esquadria padrão da edificação

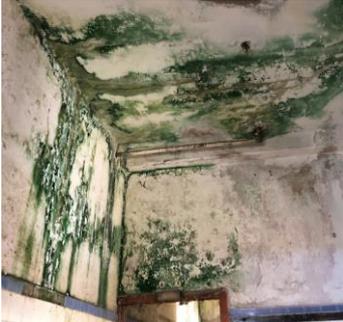
FICHA DE IDENTIFICAÇÃO DE MANIFESTAÇÕES PATOLÓGICAS 1/52	
Registro gráfico:	Registro fotográfico:

Perda de aderência do revestimento	Manifestações Patológicas: Formação de musgo e eflorescência.
	Componente afetado: Revestimento de laje e parede.
	Local: Alojamentos.
	Pavimento: Térreo e segundo pavimento (pé direito duplo).
	Possíveis causas: <ul style="list-style-type: none"> • Espalhamento das manchas devido ao carregamento pela umidade de percolação e infiltração nos elementos; • Pigmentação verde proveniente da vegetação da cobertura; • Deposição de sais devido à interação química da água com o revestimento argamassado.
Sugestão de intervenção: <ul style="list-style-type: none"> • Limpeza com jateamento de água e produtos químicos, principalmente soluções básicas; • Avaliação e substituição de possíveis pontos de pulverulência na argamassa de revestimento; • Aplicação de nova camada de pintura.

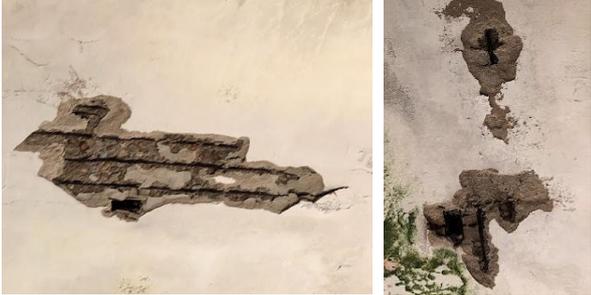
FICHA DE IDENTIFICAÇÃO DE MANIFESTAÇÕES PATOLÓGICAS 3/52	
Registro gráfico:	Registro fotográfico:

Perda de aderência do revestimento	Manifestações Patológicas: Corrosão de armaduras e deslocamento do concreto.
	Componente afetado: Laje (Parte inferior).
	Local: Alojamentos.
	Pavimento: Térreo e segundo pavimento (pé direito duplo).
	Possíveis causas: <ul style="list-style-type: none"> • Cobrimento insuficiente da armadura; • Favorecimento do deslocamento pelo acúmulo de tensões nas proximidades das instalações elétricas.
Sugestão de intervenção: <ul style="list-style-type: none"> • Escareamento do concreto e abertura de janelas de inspeção para verificação dos locais atingidos; • Retirada do produto da corrosão e preenchimento com argamassa estrutural.

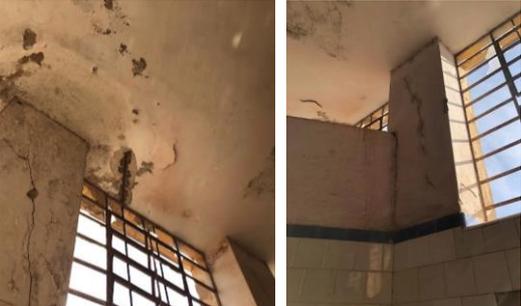
FICHA DE IDENTIFICAÇÃO DE MANIFESTAÇÕES PATOLÓGICAS 4/52	
Registro gráfico:	Registro fotográfico:

Perda de aderência do revestimento	Manifestações Patológicas: Descascamento da pintura e fissuração do revestimento.
	Componente afetado: Revestimentos de laje e pilares.
	Local: Alojamentos.
	Pavimento: Térreo e segundo pavimento (pé direito duplo).
	Possíveis causas: <ul style="list-style-type: none"> • Entrada de umidade pela esquadria e percolação pela laje e pilar.
Sugestão de intervenção: <ul style="list-style-type: none"> • Retirada da camada de tinta danificada, aguardo pela secagem do substrato e aplicação de nova pintura; • Nos locais com deterioração do revestimento argamassado, realizar também sua retirada e substituição, atentando para a compatibilidade entre o material novo e o antigo.

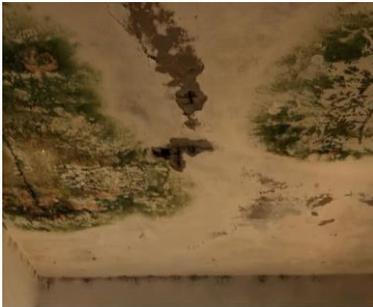
FICHA DE IDENTIFICAÇÃO DE MANIFESTAÇÕES PATOLÓGICAS 6/52	
Registro gráfico:	Registro fotográfico:

Perda de aderência do revestimento	Manifestações Patológicas: Manchas, fissuração, corrosão, pulverulência do revestimento e infestação por musgo e mofo.
	Componente afetado: Laje (parte inferior), revestimentos de laje e viga.
	Local: Alojamentos.
	Pavimento: Térreo e segundo pavimento (pé direito duplo).
	Possíveis causas: <ul style="list-style-type: none"> • Percolação da água pela laje trazendo consigo pigmento verde da vegetação da cobertura e marrom da corrosão das armaduras. Fissura expandida pela proliferação de organismos vegetais; • Manchas pretas circulares nas bordas indicam presença de mofo.

Sugestão de intervenção: <ul style="list-style-type: none"> • Escareamento do concreto e abertura de janelas de inspeção para verificação das armaduras atingidas pela corrosão; Retirada do produto da corrosão e preenchimento com argamassa estrutural; • Substituição do revestimento argamassado e pintura.

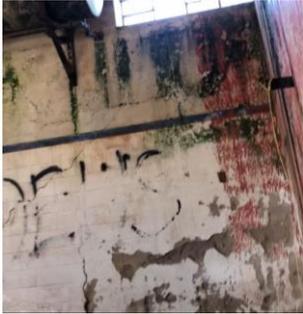
FICHA DE IDENTIFICAÇÃO DE MANIFESTAÇÕES PATOLÓGICAS 7/52	
Registro gráfico:	Registro fotográfico:

Perda de aderência do revestimento	Manifestações Patológicas: Fissura, deslocamento cerâmico, pulverulência e manchamento.
	Componente afetado: Revestimento de parede.
	Local: Alojamentos.
	Pavimento: Térreo e segundo pavimento (pé direito duplo).
	Possíveis causas: <ul style="list-style-type: none"> • Infiltração da água pelas lajes e esquadrias; • Envelhecimento natural dos sistemas de acabamento; • Pobreza do traço no revestimento argamassado; • Expansão da cerâmica por umidade; • Provável recalque diferencial de fundação gerando fissura inclinada.
Sugestão de intervenção: <ul style="list-style-type: none"> • Substituição do revestimento cerâmico, atentando-se para a execução de juntas de movimentação ou aumento da largura das juntas de assentamento • Substituição do revestimento argamassado e aplicação de nova pintura. • É importante, também, monitorar a fissura inclinada, com o objetivo de verificar se está ativa ou passiva para tratamento e avaliar necessidade de intervenção na fundação.

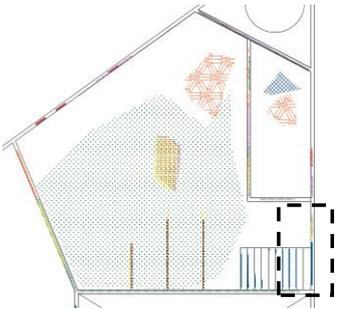
FICHA DE IDENTIFICAÇÃO DE MANIFESTAÇÕES PATOLÓGICAS 8/52	
Registro gráfico:	Registro fotográfico:

Perda de aderência do revestimento	Manifestações Patológicas: Fissuras mapeadas, descascamento de pintura e presença de musgo.
	Componente afetado: Revestimento de parede.
	Local: Alojamentos.
	Pavimento: Terceiro pavimento.
	Possíveis causas: <ul style="list-style-type: none"> • Perda de desempenho dos revestimentos devido ao envelhecimento natural; • Retração por secagem da argamassa devido à umidade e perda de aderência entre as camadas da pintura; • Umidade propícia para formação de bolor.
Sugestão de intervenção: <ul style="list-style-type: none"> • Limpeza química no revestimento; • Retirada de toda a pintura do local e do revestimento argamassado nos pontos mais afetados.

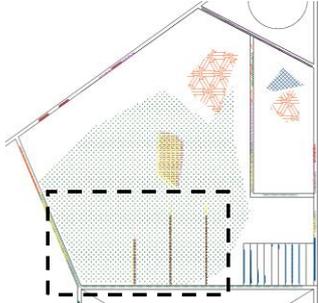
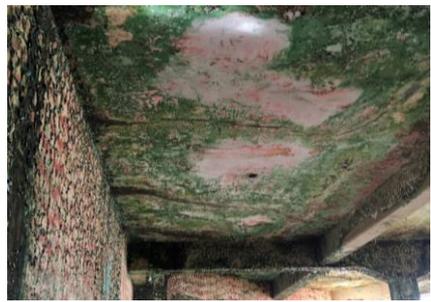
FICHA DE IDENTIFICAÇÃO DE MANIFESTAÇÕES PATOLÓGICAS 9/52	
Registro gráfico:	Registro fotográfico:

Perda de aderência do revestimento	Manifestações Patológicas: Manchas, fissuras, biodeterioração e flecha excessiva.
	Componente afetado: Revestimento de lajes, vigas, pilares e paredes.
	Local: Alojamentos.
	Pavimento: Terceiro pavimento.
	Possíveis causas: <ul style="list-style-type: none"> • Percolação da água da chuva pelos poros da laje, contribuindo para a abertura das fissuras e formação de musgos e mofo; • Possível deterioração das armaduras, pois a laje aparenta ter flecha excessiva e não foi identificada sobrecarga no pavimento superior.
Sugestão de intervenção: <ul style="list-style-type: none"> • Escoramento da laje e abertura de janelas de inspeção na estrutura para avaliação das armaduras; • Verificação se as fissuras estão apenas no revestimento ou se se estendem às lajes. No último caso, verificação da movimentação da abertura para definição do tratamento; • Limpeza química no revestimento; • Substituição do revestimento argamassado e da pintura.

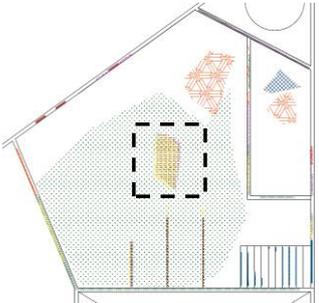
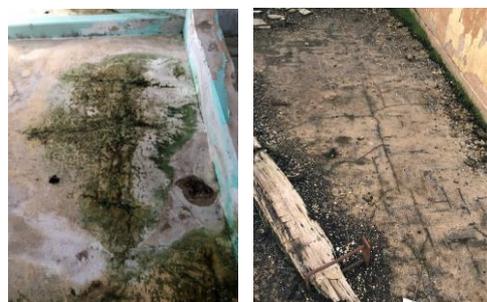
FICHA DE IDENTIFICAÇÃO DE MANIFESTAÇÕES PATOLÓGICAS 10/52	
Registro gráfico:	Registro fotográfico:

Perda de aderência do revestimento	Manifestações Patológicas: Trinca passante na laje com presença de musgo e manchas escuras.
	Componente afetado: Laje e revestimento.
	Local: Alojamentos.
	Pavimento: Segundo pavimento.
	Possíveis causas: <ul style="list-style-type: none"> • Percolação da água da chuva pelos poros da laje, contribuindo para a abertura das fissuras e formação de musgo e mofo; • Possível deterioração das armaduras devido às manchas marrons que indicam corrosão.
Sugestão de intervenção: <ul style="list-style-type: none"> • Escoramento da laje e abertura de janelas de inspeção na estrutura para avaliação dos danos nas armaduras (provável necessidade de substituição); • Verificação da movimentação da fissura para definição do tratamento; • Limpeza química e com jateamento para retirada das manchas e organismos vegetais; • Substituição do revestimento argamassado, da pintura e do revestimento de piso no pavimento superior.

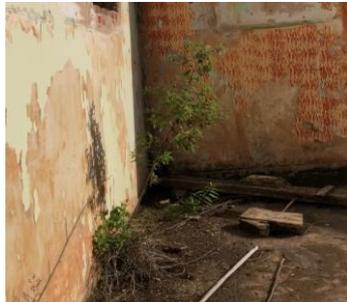
FICHA DE IDENTIFICAÇÃO DE MANIFESTAÇÕES PATOLÓGICAS 14/52	
Registro gráfico:	Registro fotográfico:

Perda de aderência do revestimento	Manifestações Patológicas: Presença de vegetação e descascamento da pintura
	Componente afetado: Revestimento de parede e de piso.
	Local: Alojamentos.
	Pavimento: Quarto pavimento.
	Possíveis causas: <ul style="list-style-type: none"> • Deterioração do telhado, causando exposição do local à umidade e à luz solar.
Sugestão de intervenção: <ul style="list-style-type: none"> • Retirada da vegetação; • Verificação de possíveis danos na laje; • Substituição do piso de madeira; • Substituição da pintura.

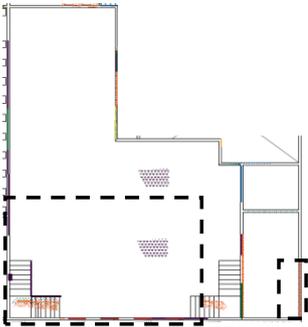
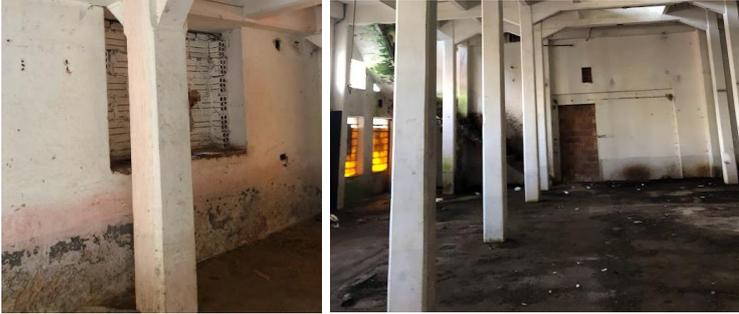
FICHA DE IDENTIFICAÇÃO DE MANIFESTAÇÕES PATOLÓGICAS 15/52	
Registro gráfico:	Registro fotográfico:

Perda de aderência do revestimento	Manifestações Patológicas: Manchas, descascamento da pintura e pulverulência do revestimento.
	Componente afetado: Revestimentos de parede.
	Local: Alojamentos.
	Pavimento: Terceiro pavimento.
	Possíveis causas: <ul style="list-style-type: none"> • Percolação da água da chuva; • Corrosão, conforme padrão de fissuração no alinhamento das armaduras positivas da viga; • Presença de musgo devido à umidade.
Sugestão de intervenção: <ul style="list-style-type: none"> • Limpeza química das manchas; • Substituição do revestimento afetado; • Retirada da tinta residual e aplicação de nova pintura.

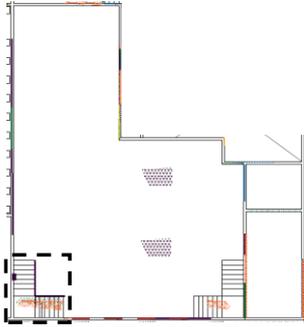
FICHA DE IDENTIFICAÇÃO DE MANIFESTAÇÕES PATOLÓGICAS 17/52	
Registro gráfico:	Registro fotográfico:

Perda de aderência do revestimento	Manifestações Patológicas: Manchas de musgos e descascamento e abrasão da pintura.
	Componente afetado: Escada
	Local: Salão principal.
	Pavimento: Térreo e segundo pavimento (pé direito duplo).
	Possíveis causas: <ul style="list-style-type: none"> • Percolação da água da chuva proveniente das aberturas no telhado, que prejudica a aderência da tinta ao substrato, carrega sujidades e favorece a formação de microorganismos.
Sugestão de intervenção: <ul style="list-style-type: none"> • Limpeza química do revestimento, raspagem da pintura, aguardo pela secagem da base, aplicação de fundo selador, massa corrida e duas demãos de tinta no local.

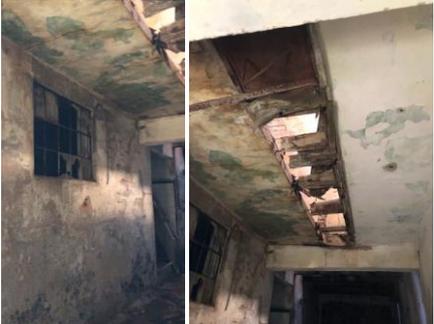
FICHA DE IDENTIFICAÇÃO DE MANIFESTAÇÕES PATOLÓGICAS 22/52	
Registro gráfico:	Registro fotográfico:

Perda de aderência do revestimento	Manifestações Patológicas: Perda de coesão do revestimento argamassado, descascamento e abrasão na pintura, fissuras, aparente inclinação na laje.
	Componente afetado: Laje, viga e revestimentos.
	Local: Hall - Sala da locomotiva.
	Pavimento: Térreo.
	Possíveis causas: <ul style="list-style-type: none"> • Umidade constante e local pouco arejado. • Interrupção da laje para esteira de madeira;
Sugestão de intervenção: <ul style="list-style-type: none"> • Substituição total do revestimento argamassado e da pintura; • Avaliação do estado de conservação da armadura da laje, principalmente a negativa.

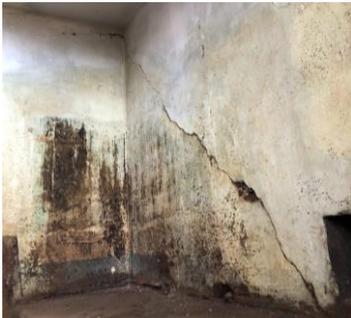
FICHA DE IDENTIFICAÇÃO DE MANIFESTAÇÕES PATOLÓGICAS 23/52	
Registro gráfico:	Registro fotográfico:

Perda de aderência do revestimento	Manifestações Patológicas: Trinca e manchas.
	Componente afetado: Alvenaria e revestimentos.
	Local: Sala da locomotiva.
	Pavimento: Térreo ao terceiro pavimento (pé direito triplo).
	Possíveis causas: <ul style="list-style-type: none"> • Recalque diferencial de fundação; • Sujidades devido aos produtos da queima; • Desgaste da pintura.
Sugestão de intervenção: <ul style="list-style-type: none"> • Verificação da movimentação da trinca para avaliar necessidade de interferência na fundação e realizar tratamento adequado da abertura; • Limpeza química para retirada das manchas; • Repintura.

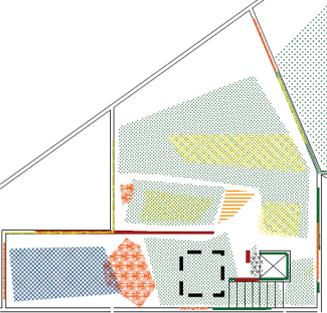
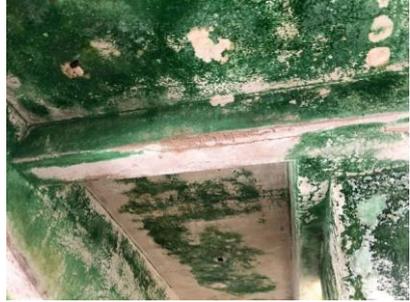
FICHA DE IDENTIFICAÇÃO DE MANIFESTAÇÕES PATOLÓGICAS 30/52	
Registro gráfico:

Perda de aderência do revestimento 	Manifestações Patológicas: Manchas e formação de musgo.
	Componente afetado: Lajes (Parte inferior) e vigas.
	Local: Salas administrativas.
	Pavimento: Terceiro pavimento.
	Possíveis causas: <ul style="list-style-type: none"> • Água empoçada com formação de musgo no pavimento superior; • Percolação da água pela laje.
	Sugestão de intervenção: <ul style="list-style-type: none"> • Limpeza química; • Substituição da pintura.

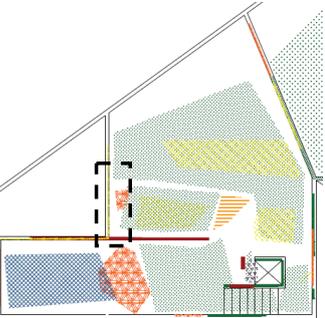
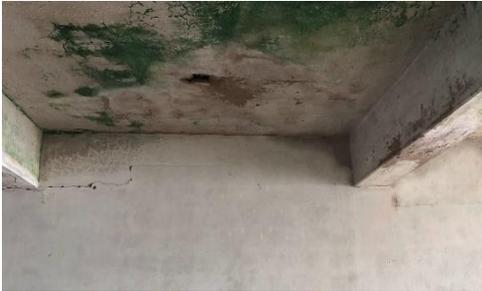
FICHA DE IDENTIFICAÇÃO DE MANIFESTAÇÕES PATOLÓGICAS 32/52	
Registro gráfico:	Registro fotográfico:

Perda de aderência do revestimento	Manifestações Patológicas: Fissura.
	Componente afetado: Vigas e alvenaria.
	Local: Salas administrativas.
	Pavimento: Terceiro pavimento.
	Possíveis causas: <ul style="list-style-type: none"> • Variação térmica, causando dilatações diferenciadas entre alvenaria e concreto; • Encunhamento insuficiente ou ausente.
Sugestão de intervenção: <ul style="list-style-type: none"> • Abertura de janela de inspeção na extensão da abertura, avaliação da presença de encunhamento. Caso necessário, executar encunhamento com tijolos maciços inclinados, conforme método utilizado em edificações antigas; • Execução de acabamento com repintura.

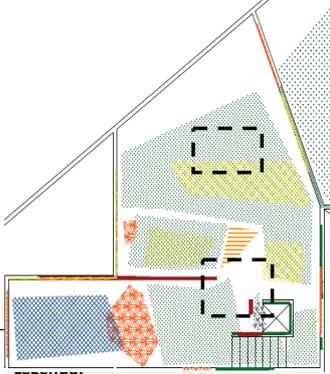
FICHA DE IDENTIFICAÇÃO DE MANIFESTAÇÕES PATOLÓGICAS 33/52	
<p>Registro gráfico:</p>

<p>Manifestações Patológicas: Fissuras mapeadas, manchas e musgo.</p> <p>Componente afetado: Escada e revestimentos de parede, laje e viga.</p> <p>Local: Salas administrativas.</p> <p>Pavimento: Terceiro pavimento.</p> <p>Possíveis causas:</p> <ul style="list-style-type: none"> • Retração da argamassa devido aos movimentos higroscópicos do ciclo de "molha e seca". • Musgo e pigmentação verde decorrentes da proliferação de organismos vegetais no pavimento superior e carregamento pela percolação da água através dos poros das lajes e abertura da escada. <p>Sugestão de intervenção:</p> <ul style="list-style-type: none"> • Limpeza química dos revestimentos para remoção do musgo e da pigmentação; • Aplicação de tinta flexível com tela metálica. Substituição do revestimento nos locais mais atingidos, como a parede da escada, e repintura.

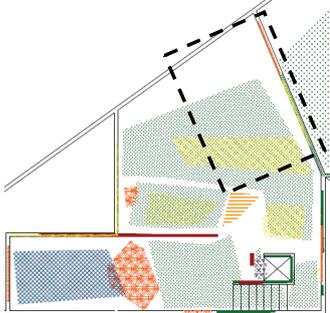
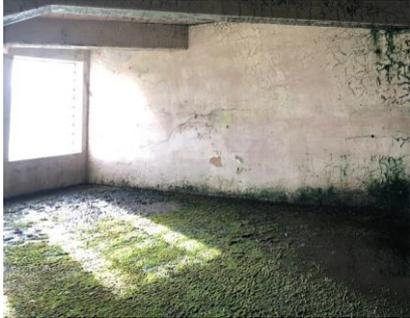
FICHA DE IDENTIFICAÇÃO DE MANIFESTAÇÕES PATOLÓGICAS 34/52	
<p>Registro gráfico:</p>

<p>Manifestações Patológicas: Formação de musgo e manchas.</p> <p>Componente afetado: Laje e alvenaria.</p> <p>Local: Salas administrativas.</p> <p>Pavimento: Terceiro pavimento.</p> <p>Possíveis causas:</p> <ul style="list-style-type: none"> • Ascensão da umidade nas paredes por capilaridade; • Musgo e pigmentação verde decorrentes da proliferação de organismos vegetais no pavimento superior e carregamento pela percolação da água através dos poros das lajes e aberturas da escada e poço do elevador. <p>Sugestão de intervenção:</p> <ul style="list-style-type: none"> • Limpeza química para remoção do musgo; • Substituição do revestimento argamassado e repintura.

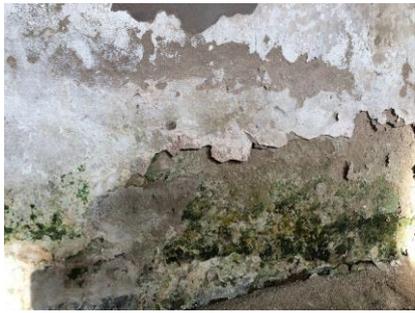
FICHA DE IDENTIFICAÇÃO DE MANIFESTAÇÕES PATOLÓGICAS 35/52	
Registro gráfico:	Registro fotográfico:

Manifestações Patológicas: Desplacamento do revestimento argamassado e formação de musgo.
	Componente afetado: Revestimento de parede.
	Local: Salão de fundos.
	Pavimento: Térreo e segundo pavimento (pé direito duplo).
	Possíveis causas: <ul style="list-style-type: none"> • Ascensão da umidade nas paredes por capilaridade;
	Sugestão de intervenção: <ul style="list-style-type: none"> • Substituição do revestimento argamassado; • Limpeza química; • Execução de barreira impermeabilizante na alvenaria, conforme item 5.3.1.

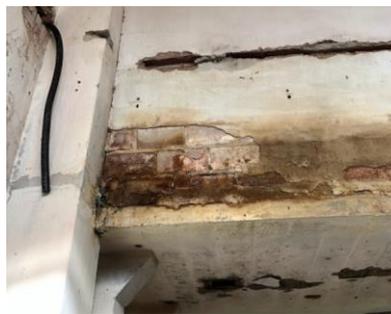
Perda de aderência do revestimento	Manifestações Patológicas: Desprendimento de revestimento argamassado e manchas.
	Componente afetado: Revestimento de parede.
	Local: Área de silo.
	Pavimento: Térreo e segundo pavimento (pé direito duplo).
	Possíveis causas: <ul style="list-style-type: none"> • Vazamento de tubulação hidráulica corroída. • Carregamento da ferrugem pela água e deposição no revestimento.
Sugestão de intervenção: <ul style="list-style-type: none"> • Substituição das instalações hidrossanitárias da edificação, troca da tubulação de aço por PVC; • Preenchimento da alvenaria; • Substituição do revestimento argamassado nos locais danificados, limpeza química e repintura.

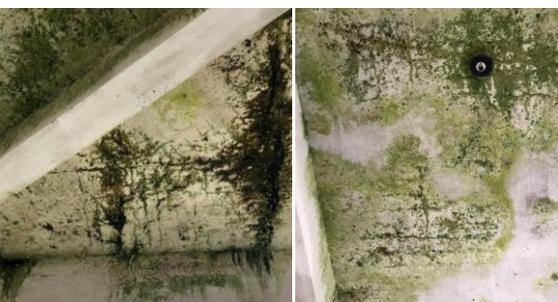
Perda de aderência do revestimento	Manifestações Patológicas: Bolor, fissuras e manchas de umidade.
	Componente afetado: Revestimento de laje.
	Local: Área de silo.
	Pavimento: Térreo e segundo pavimento (pé direito duplo).
	Possíveis causas: <ul style="list-style-type: none"> • Percolação da água pelos poros da laje; • O padrão de fissuração acompanha a malha da armadura positiva. Ele pode ser consequência do assentamento da armadura ainda no estado fresco do concreto, que pode ter deixado alguns vazios, ou decorrer da corrosão das armaduras. Ainda, pode ser um causado pelo conjunto destes dois fatores; • Infiltração da água e dos organismos vegetais pelas fissuras.

Sugestão de intervenção: <ul style="list-style-type: none"> • Avaliação dos danos nas armaduras. Se constatada corrosão significativa (maior que 10% da seção), execução de reforço estrutural da laje. • Limpeza química e substituição total do revestimento.

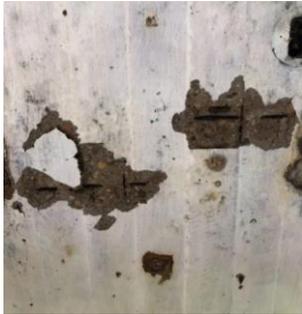
Manifestações Patológicas: Corrosão das armaduras e deslocamento do concreto.
	Componente afetado: Laje.
	Local: Área de silo.
	Pavimento: Térreo.
	Possíveis causas: <ul style="list-style-type: none"> • Cobrimento insuficiente das armaduras. Comparativamente, os danos encontrados neste local foram mais pontuais, como nos locais em que a armadura ficou muito próxima da forma durante a concretagem, culminando na insuficiência do cobrimento.
Sugestão de intervenção: <ul style="list-style-type: none"> • Retirada do produto da corrosão e preenchimento com argamassa estrutural.

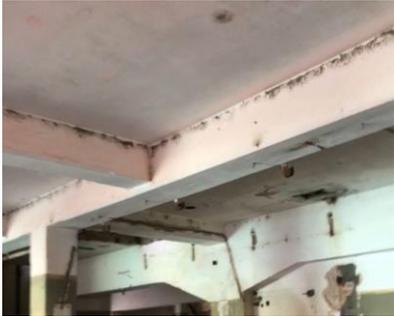
FICHA DE IDENTIFICAÇÃO DE MANIFESTAÇÕES PATOLÓGICAS 41/52	
Registro gráfico:	Registro fotográfico:

Perda de aderência do revestimento	Manifestações Patológicas: Mofo.
	Componente afetado: Revestimento de vigas.
	Local: Salas técnicas.
	Pavimento: Segundo pavimento.
	Possíveis causas: Umidade. O encontro de vigas com as lajes é um local propenso ao desenvolvimento de mofo, pois costuma receber menor radiação solar.
Sugestão de intervenção: <ul style="list-style-type: none"> • Limpeza química e mecânica no revestimento.

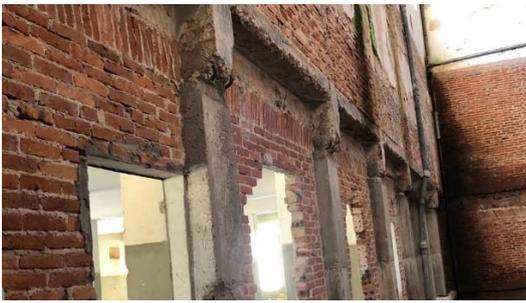
Manifestações Patológicas: Corrosão das armaduras e deslocamento do concreto.
	Componente afetado: Pilares e vigas.
	Local: Área do silo.
	Pavimento: Segundo ao quarto pavimento (Pé direito triplo).
	Possíveis causas: <ul style="list-style-type: none"> • Falta de revestimento no local, contribuindo para a aceleração do processo de carbonatação do concreto; • As quinas são zonas mais suscetíveis às tensões, portanto as configurações de projeto contribuíram para a acentuação dos danos.
	Sugestão de intervenção: <ul style="list-style-type: none"> • Escareamento do concreto nas quinas (mediante escoramento das vigas), limpeza da ferrugem e aplicação de tinta anticorrosiva; • Aumento da seção dos pilares com o objetivo de reforçar a estrutura e eliminar quinas; • Preenchimento das aberturas em alvenaria; • Aplicação de produto hidrofugante nas estruturas e alvenaria.

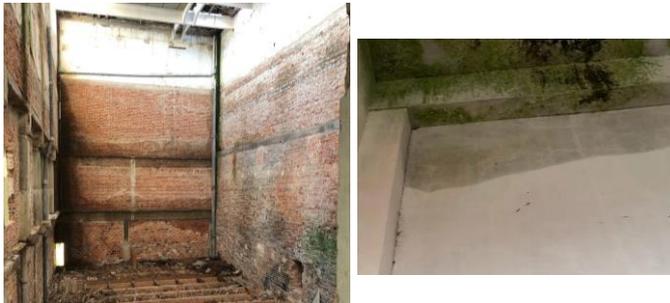
Manifestações Patológicas: Manchas de umidade, manchas escuras e esbranquiçadas.
	Componente afetado: Alvenaria
	Local: Área do silo.
	Pavimento: Segundo ao quarto pavimento (Pé direito triplo).
	Possíveis causas: <ul style="list-style-type: none"> • As áreas molhadas na base e no topo das alvenarias do fundo decorrem, respectivamente, da umidade ascensional e descendente devido ao acúmulo de água no piso dos pavimentos. Ao lado observa-se foto do outro lado da parede de fundos, com o mesmo padrão de manchamento. • Na quina esquerda, levanta-se a possibilidade de vazamento na tubulação devido à umidade do local. • Na parede da direita, infere-se que há maior infiltração da água pela cobertura, devido ao padrão de manchas. As manchas esbranquiçadas decorrem do escorrimento da tinta. As manchas esverdeadas e pretas provavelmente têm origem no outro lado da parede, pois também foram identificadas manchas e muita umidade no ambiente adjunto.

Sugestão de intervenção: <ul style="list-style-type: none"> • Limpeza com jateamento; • Aplicação de produto hidrofugante nas estruturas e alvenaria (que pode não ser suficiente sem a devida correção da fonte de umidade, devido à infiltração da água pelos poros dos elementos estruturais).

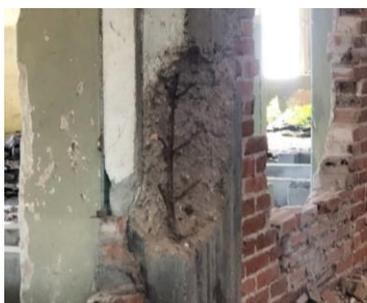
FICHA DE IDENTIFICAÇÃO DE MANIFESTAÇÕES PATOLÓGICAS 45/52	
Registro gráfico:	Registro fotográfico:

Perda de aderência do revestimento	Manifestações Patológicas: Flambagem de armadura vertical de pilar e deslocamento do concreto.
	Componente afetado: Alvenaria
	Local: Área do silo.
	Pavimento: Segundo ao quarto pavimento (Pé direito triplo).
	Possíveis causas: <ul style="list-style-type: none"> • Estribos danificados ou insuficientes causando a flambagem da armadura do pilar; • Geração de tensões no concreto devido à flambagem.
	Sugestão de intervenção: <ul style="list-style-type: none"> • Substituição da barra flambada e dos estribos (mediante escoramento das vigas) e aumento da quantidade de estribos, reduzindo a distância entre eles; aplicação de tinta anticorrosiva e preenchimento com novo concreto ou argamassa estrutural. É importante apicoar a superfície do concreto antigo para aumentar a aderência com o concreto novo/argamassa.

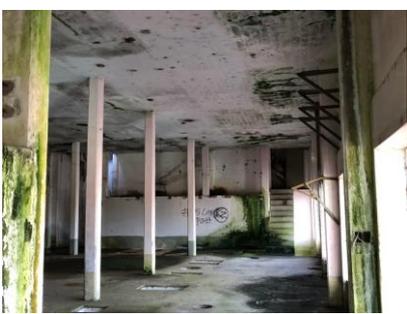
FICHA DE IDENTIFICAÇÃO DE MANIFESTAÇÕES PATOLÓGICAS 46/52	
Registro gráfico:	Registro fotográfico:

Perda de aderência do revestimento	Manifestações Patológicas: Manchas e presença de musgo.
	Componente afetado: Revestimentos de parede e laje.
	Local: Salas técnicas.
	Pavimento: Quarto pavimento.
	Possíveis causas: <ul style="list-style-type: none"> • Umidade do local devido a problemas de estanqueidade das esquadrias e cobertura.
	Sugestão de intervenção: <ul style="list-style-type: none"> • Repintura.

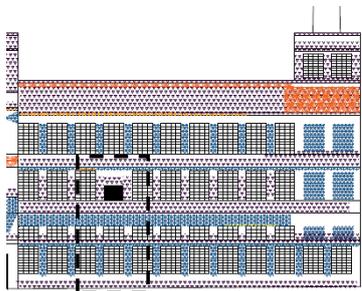
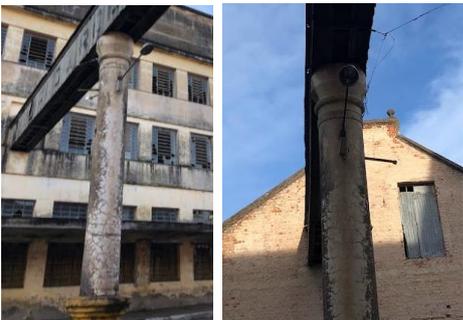
FICHA DE IDENTIFICAÇÃO DE MANIFESTAÇÕES PATOLÓGICAS 47/52	
Registro gráfico:	Registro fotográfico:

Perda de aderência do revestimento	Manifestações Patológicas: Fissuras mapeadas, descascamento da pintura, pulverulência do revestimento argamassado e manchas.
	Componente afetado: Revestimento de pilar.
	Local: Fachada sul.
	Pavimento: Térreo ao terceiro pavimento.
	Possíveis causas: <ul style="list-style-type: none"> • Envelhecimento do revestimento, principalmente levando em consideração sua exposição à chuva, ventos e amplitude térmica.
Sugestão de intervenção: <ul style="list-style-type: none"> • Substituição do revestimento e repintura.

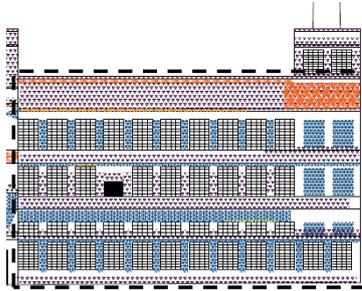
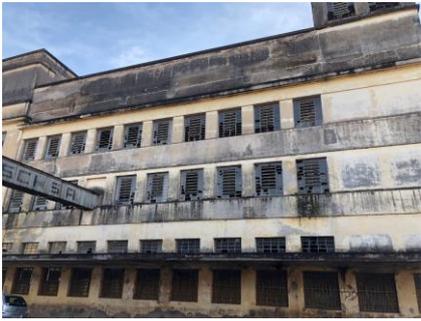
FICHA DE IDENTIFICAÇÃO DE MANIFESTAÇÕES PATOLÓGICAS 48/52	
Registro gráfico:	Registro fotográfico:

Perda de aderência do revestimento	Manifestações Patológicas: Manchas escuras e mofo.
	Componente afetado: Revestimento de fachada.
	Local: Fachada sul.
	Pavimento: -
	Possíveis causas: <ul style="list-style-type: none"> • Exposição à chuva, ventos e amplitude térmica; • Deposição de poluentes atmosféricos e formação de microorganismos principalmente nas descontinuidades, que limitam a percolação da água e retém umidade.
Sugestão de intervenção: <ul style="list-style-type: none"> • Limpeza por jateamento e limpeza química do revestimento, com solução de dióxido de titânio; • Instalação de capeamento com pingadeiras nas platibandas; • Substituição do sistema de pintura, buscando manter a cor original; • Realizar manutenções periódicas conforme NBR 5674.

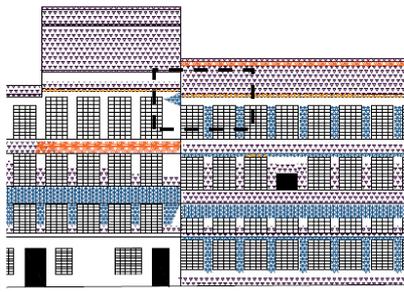
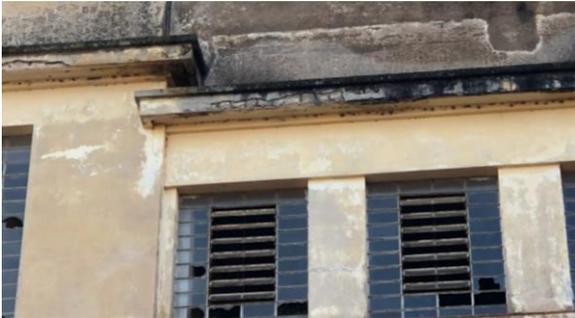
FICHA DE IDENTIFICAÇÃO DE MANIFESTAÇÕES PATOLÓGICAS 49/52	
Registro gráfico:	Registro fotográfico:

Perda de aderência do revestimento	Manifestações Patológicas: Alteração na cor da pintura e deslocamentos do revestimento argamassado.
	Componente afetado: Revestimento de fachada.
	Local: Fachada sul.
	Pavimento: -
	Possíveis causas: <ul style="list-style-type: none"> • Limitação da vida útil dos sistemas; • Exposição à chuva, ventos e amplitude térmica.
Sugestão de intervenção: <ul style="list-style-type: none"> • Substituição do revestimento argamassado nos pontos com perda de aderência; • Repintura da fachada, buscando utilizar a mesma cor e composição da tinta original, atentando-se para a compatibilidade entre as camadas antiga e nova.

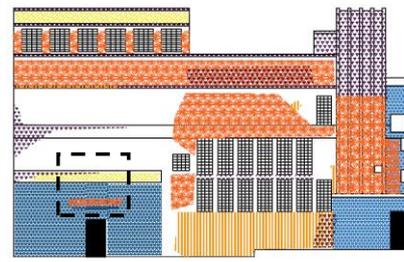
FICHA DE IDENTIFICAÇÃO DE MANIFESTAÇÕES PATOLÓGICAS 50/52	
Registro gráfico:	Registro fotográfico:

Perda de aderência do revestimento	Manifestações Patológicas: Fissuras mapeadas, descascamento da pintura e perda de coesão do revestimento.
	Componente afetado: Revestimento de fachada.
	Local: Fachada leste.
	Pavimento: -
	Possíveis causas: <ul style="list-style-type: none"> • Limitação da vida útil dos sistemas; • Retração da argamassa devido a variações higroscópicas; • Incompatibilidade entre tinta antiga e nova em relação à porosidade.
Sugestão de intervenção: <ul style="list-style-type: none"> • Remoção da camada de tinta não aderente; • Aplicação de pintura elástica para tratamento das fissuras mapeadas, seguida de massa acrílica e repintura com a cor original; • Substituição do revestimento argamassado deteriorado após caracterização do original e busca pela compatibilidade entre os traços.

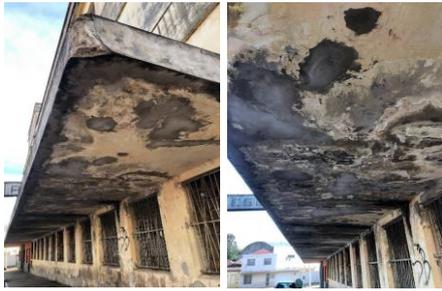
FICHA DE IDENTIFICAÇÃO DE MANIFESTAÇÕES PATOLÓGICAS 51/52	
Registro gráfico:	Registro fotográfico:

Perda de aderência do revestimento	Manifestações Patológicas: Manchas escuras, degradação da pintura e corrosão das armaduras.
	Componente afetado: Marquise.
	Local: Fachada sul.
	Pavimento: Térreo.
	Possíveis causas: <ul style="list-style-type: none"> Exposição à chuva, ventos e amplitude térmica; Presença de esquadria deteriorada imediatamente acima da marquise; Retenção de água na superfície e infiltração nos poros da estrutura devido à falta de sistemas de impermeabilização e captação pluvial; Limitação da vida útil da pintura; Ausência de pingadeira na maior parte do comprimento.

Sugestão de intervenção: <ul style="list-style-type: none"> Escoramento da marquise "de dentro para fora"; Abertura de janelas de inspeção na parte superior da marquise próxima à fachada e na viga de ancoragem para avaliação do nível de deterioração da armadura negativa. Substituição das barras com corrosão já constatada na viga por inspeção visual no ambiente interno e preenchimento com argamassa estrutural; Execução de reforço estrutural com tirantes, fibras de carbono, entre outras soluções; Dimensionamento e instalação de sistema de drenagem; Impermeabilização da marquise, por exemplo, com membrana de poliuretano, que dispensa proteção mecânica (mediante avaliação da sobrecarga); Execução de pingadeira; Limpeza química do revestimento e repintura buscando a cor e a composição originais da tinta.

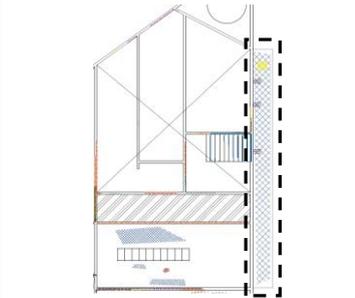
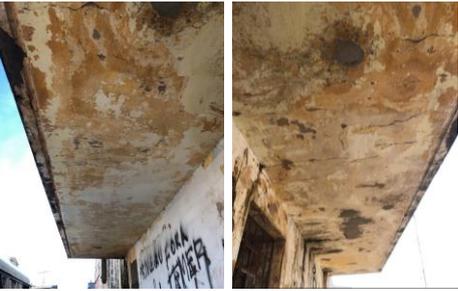
FICHA DE IDENTIFICAÇÃO DE MANIFESTAÇÕES PATOLÓGICAS 52/52	
Registro gráfico:	Registro fotográfico:

Perda de aderência do revestimento	Manifestações Patológicas: Manchas escuras, degradação da pintura e fissuras perpendiculares.
	Componente afetado: Marquise.
	Local: Fachada leste.
	Pavimento: Térreo.
	Possíveis causas: <ul style="list-style-type: none"> Exposição à chuva, ventos e amplitude térmica; Retenção de água na superfície e infiltração nos poros da estrutura devido à falta de sistemas de impermeabilização e captação pluvial; Fissuras características de retração por variação térmica; Limitação da vida útil da pintura.
Sugestão de intervenção: <ul style="list-style-type: none"> Abertura de janelas de inspeção na parte superior da marquise, próxima à fachada e na viga de ancoragem para avaliação do nível de deterioração da armadura negativa (mediante escoramento). Dimensionamento e instalação de sistema de drenagem; Impermeabilização da marquise, por exemplo, com membrana de poliuretano, que dispensa proteção mecânica (mediante avaliação da sobrecarga); Preenchimento das fissuras perpendiculares com selante, após limpeza e abertura de "berço". Limpeza química do revestimento e repintura buscando a cor e a composição originais da tinta.
