**MANIFESTAÇÕES PATOLÓGICAS EM INSTALAÇÕES HIDROSSANITÁRIAS:
ANÁLISE DE OCORRÊNCIAS EM UMA CONSTRUTORA DE GRANDE PORTE
VISANDO A MELHORIA CONTÍNUA DE PROCESSOS**

Trabalho de Conclusão de Curso
apresentado à Comissão de Graduação do
Curso de Engenharia Civil da Escola de
Engenharia da Universidade Federal do Rio
Grande do Sul, como parte dos requisitos
para obtenção do título de Engenheiro Civil.

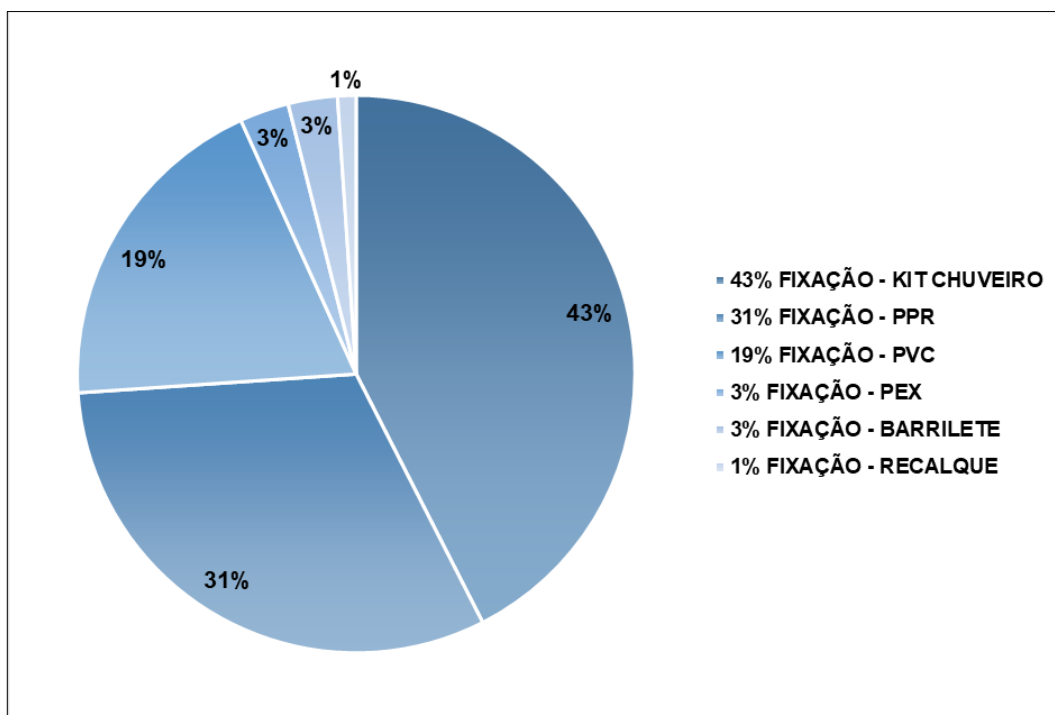
Figura 36 - Ocorrências relacionadas a fixação dos elementos hidráulicos.

As manifestações patológicas nos sistemas hidrossanitários relacionados a má fixação dos elementos totalizaram 280 ocorrências. Problemas de fixação em kit de chuveiro e de fixação de PPR – tubulação de Polipropileno Copolímero Random – somados totalizam 74% das ocorrências. Na figura 36 é possível visualizar as subcausas das falhas relacionadas a fixação e quanto cada uma representa do volume final de chamados analisados desse grupo.

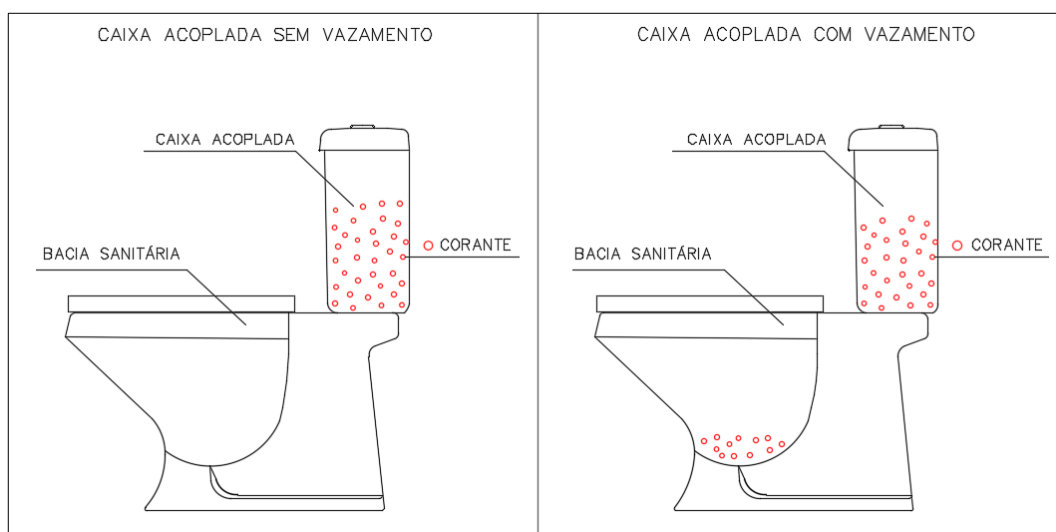
Figura 43 - Esquema de teste de vazamento de caixa acoplada.

Outro problema encontrado nos chamados de assistência técnica da empresa é o vazamento contínuo da água pela parede da bacia sanitária. Isso acontece devido a regulagem do sistema presente dentro da caixa acoplada. Após o acionamento da descarga, a boia presente internamente deve vedar automaticamente a saída de água. Esse tipo de vazamento pode ser identificado visualmente, quando se trata de uma vazão considerável de água que está correndo. Contudo, há vazamentos que são difíceis de identificar, quando se trata de pequenas vazões. Nesse caso, pode-se identificar por meio do uso de um corante, o qual é colocado na água presente na caixa acoplada e se a cor do corante for observada na bacia sanitária é constatado o vazamento, o que pode estar relacionado com a regulagem do mecanismo presente no interior da caixa (Carvalho, 2021). Na figura 43, está exemplificado o funcionamento desse teste.

O teste de vazamento de caixa acoplada não é executado e não faz parte do procedimento padrão da empresa. Por se tratar de um teste simples e que não tem elevado custo agregado, sua implementação é uma alternativa para minimizar as ocorrências relacionadas à regulagem de caixa acoplada. Há estudos que apontam que as bacias sanitárias são responsáveis por 30% do consumo de água dos domicílios brasileiros (CARVALHO, 2021). Por isso, nota-se a importância do teste

para identificar possíveis vazamentos após a instalação do sistema, para a minimização do desperdício.

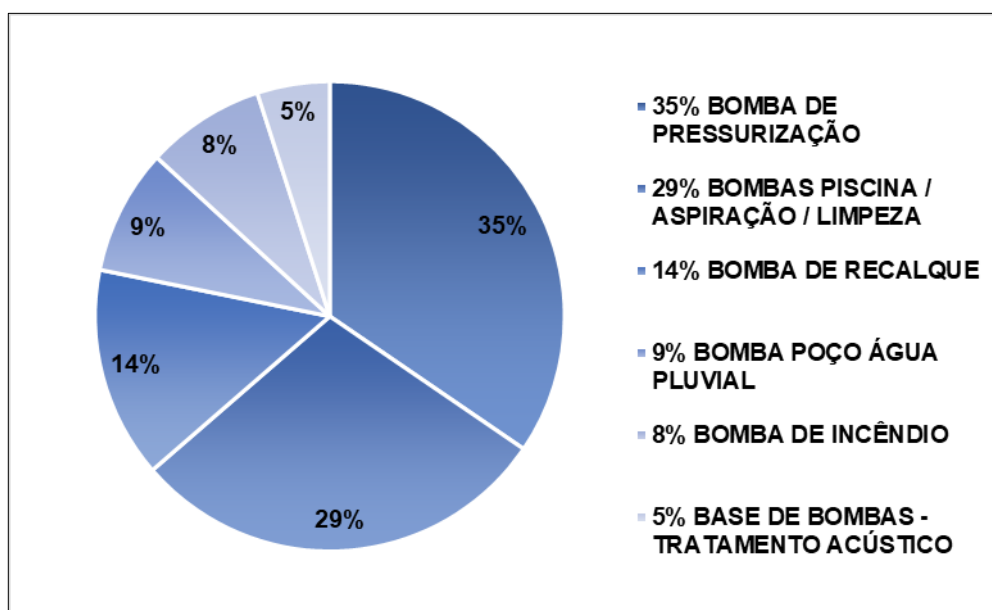
Figura 50 - Gráfico de ocorrências de chamados para sistema de bombas.

funcionamento dos sistemas hidráulicos são: conjunto de bombas de recalque, conjunto de bombas para os sistemas de incêndio, bombas pressurizadoras e bombas para o sistema de piscina. Na figura 50 está representado um gráfico que relaciona o quanto cada sistema de bomba representa no volume de ocorrências de manifestações patológicas.
