**ORIGEM DAS INFILTRAÇÕES DE ÁGUA EM JANELAS DE
ALUMÍNIO E DE PVC EM OBRAS DE UMA CONSTRUTORA
DE PORTO ALEGRE**

Porto Alegre
julho 2011

Trabalho de Diplomação apresentado ao Departamento de
Engenharia Civil da Escola de Engenharia da Universidade Federal
do Rio Grande do Sul, como parte dos requisitos para obtenção do
título de Engenheiro Civil

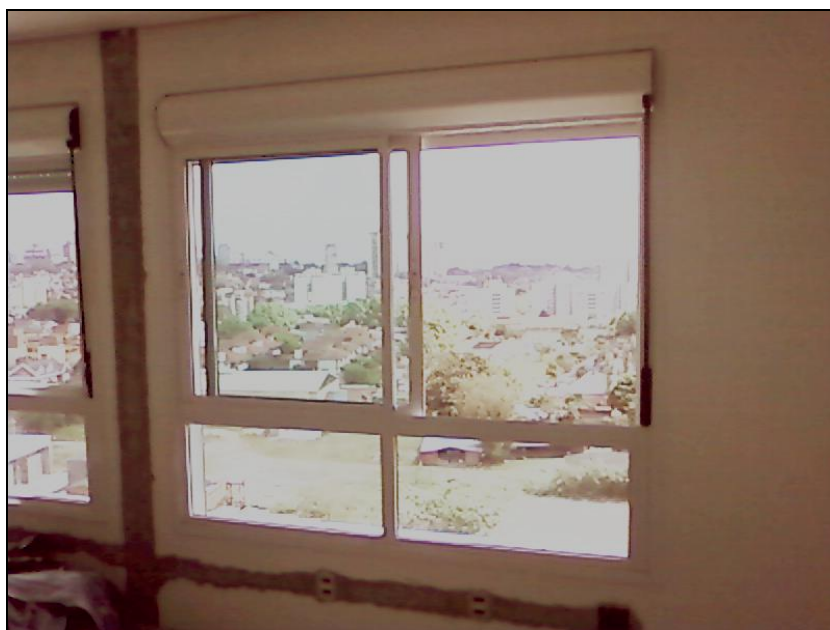
As janelas de correr em que se observaram 3 das infiltrações são iguais a da figura 25. Dois casos de infiltração de água em janelas desse edifício são descritos a seguir.

Figura 25: janela de correr padrão do edifício

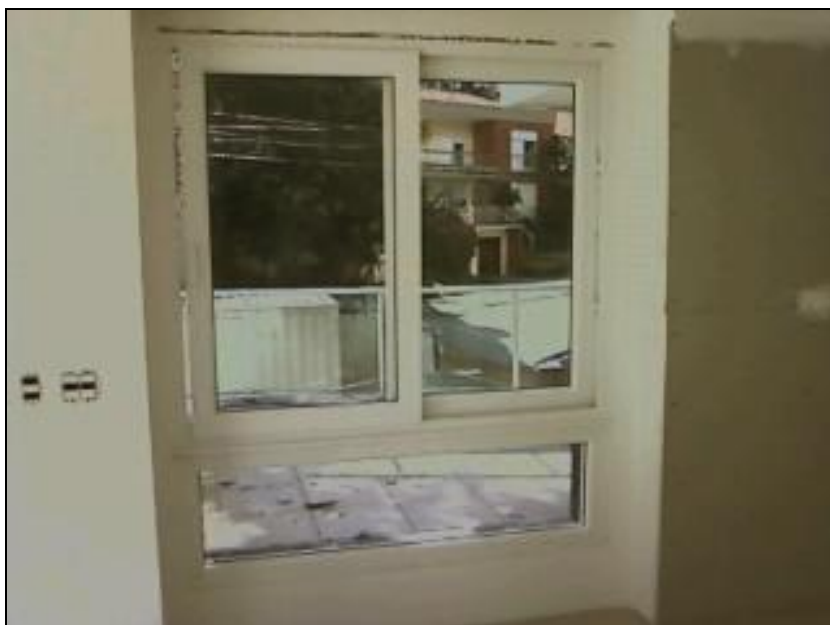
O edifício com esquadrias em PVC é residencial e tem 14 pavimentos, havendo um apartamento por andar. Foram realizadas três visitas à obra, entre janeiro e março de 2011. Em um dia de chuva, foi verificada uma única ocorrência de infiltração de água. Esta se deveu a uma falha no preenchimento da junção entre parede e perfil com a espuma de poliuretano. Refeito o preenchimento e passados alguns dias de chuva, constatou-se que o problema não retornou. As figuras 32 e 33 mostram algumas janelas recém instaladas nesse edifício.

Figura 32: janela de correr de PVC

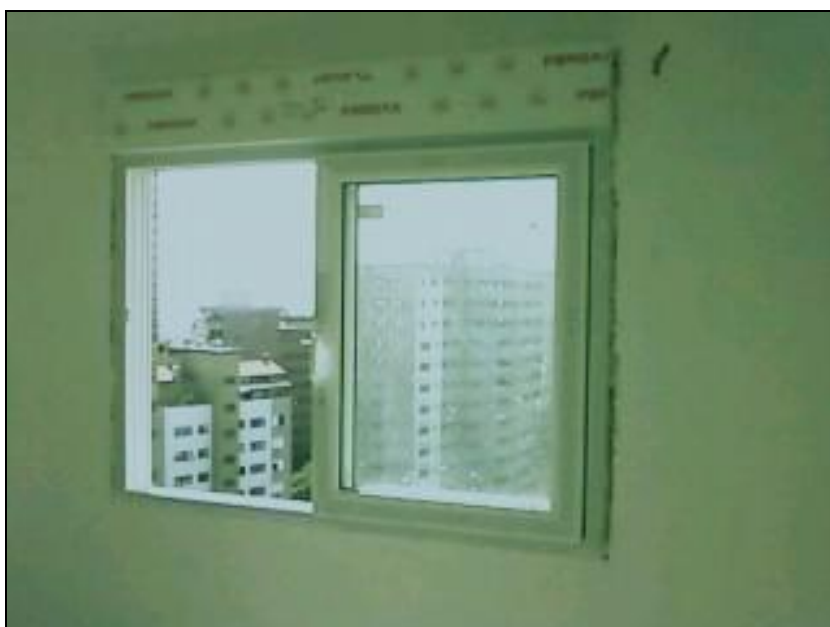
Figura 33: janela de PVC recém instalada
