**AVALIAÇÃO GEOTÉCNICA DE ÁREA DE MORADIAS
IRREGULARES DE PORTO ALEGRE:
ESTUDO NA VILA PEDREIRA**

Porto Alegre
dezembro 2011

Trabalho de Diplomação apresentado ao Departamento de Engenharia Civil da Escola de Engenharia da Universidade Federal do Rio Grande do Sul, como parte dos requisitos para obtenção do título de Engenheiro Civil

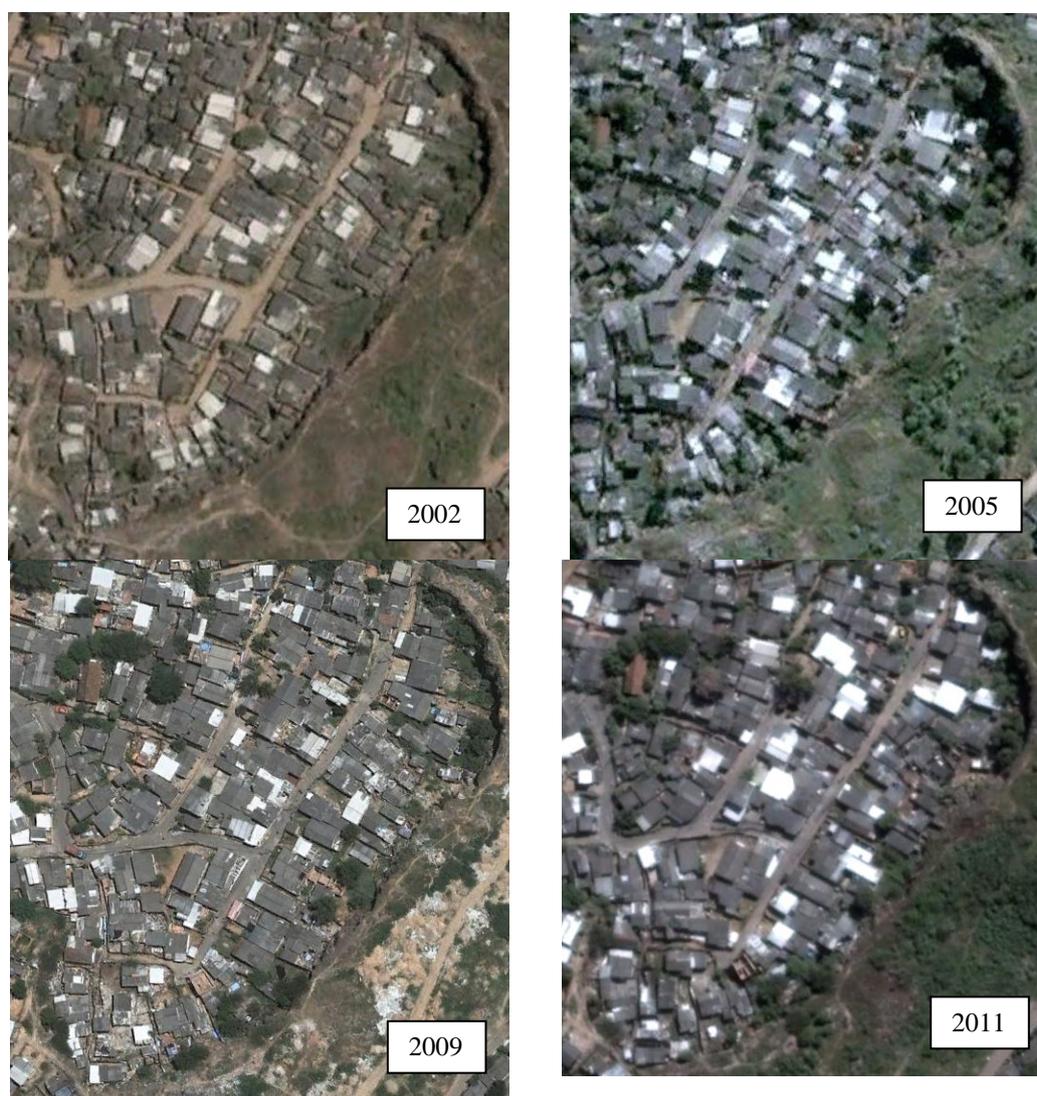
Figura 33 – Histórico das imagens aéreas

No estudo de imagens aéreas não foi possível identificar a falha próxima ao local de estudo devido a intensa urbanização da área, contudo, utilizando um recurso do Google Earth, foi possível comparar as imagens aéreas do mesmo local capturada em diferentes anos. Desta maneira foi possível ver o avanço da população da área se aproximando cada vez mais do talude e a pavimentação dos acessos, o que, por consequência do caráter impermeabilizante do concreto asfáltico, diminuiu a infiltração no local (figura 33).

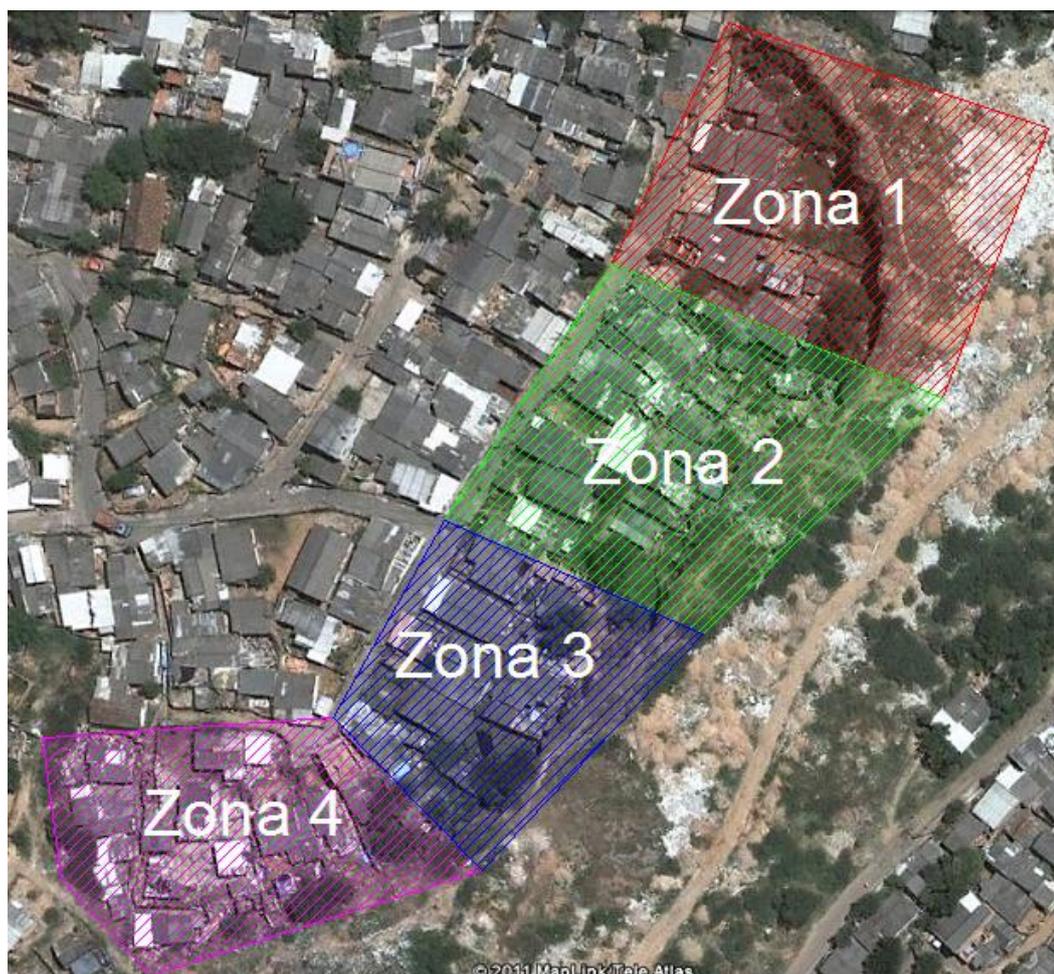
Figura 34 – Divisão das zonas de estudo

Para uma melhor descrição do local visitado, optou-se por dividir a área em quatro zonas de estudo conforme figura 34. O principal critério na divisão da área foi manter a orientação do talude uniforme em uma mesma zona, no entanto apenas este critério resultaria em três zonas sendo que uma delas possuiria uma área muito grande. Então resolveu-se dividir esta zona aproximadamente pela metade, o que resultou nas zonas 2 e 3. Ao final deste capítulo é feito um resumo das observações feitas nas quatro zonas.
