**MAPEAMENTO DE MANIFESTAÇÕES PATOLÓGICAS EM  
EDIFICAÇÃO HISTÓRICA: ESTUDO NO PRÉDIO DO  
OBSERVATÓRIO ASTRONÔMICO DA UFRGS**

Porto Alegre  
junho 2012

Trabalho de Diplomação apresentado ao Departamento de  
Engenharia Civil da Escola de Engenharia da Universidade Federal  
do Rio Grande do Sul, como parte dos requisitos para obtenção do  
título de Engenheiro Civil

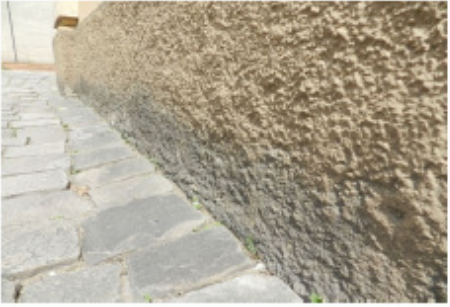
Figura 13 – Exemplo de ficha de identificação

Ficha 1 - Fachada Norte				
Nº	Elemento	Sintoma	Descrição	Foto
1	Parede	Mancha	Mancha escura em todo o perímetro inferior da fachada. Não há presença de musgos, apenas crescimento de pequena vegetação junto ao calçamento.

2	Volume Fachada	Fissura	Fissura próxima às bordas do volume da fachada, com profundidade acentuada.	 
3	Moldura Janela	Perda de Aderência	Pontos de descascamento do revestimento (pintura) na moldura da janela.

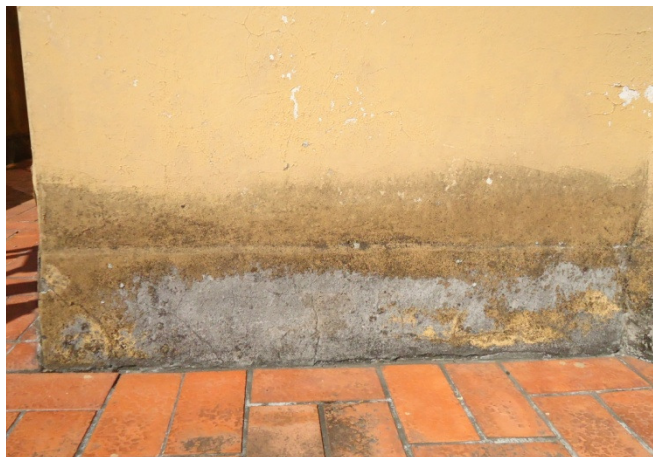
Figura 14 – Abrasão do revestimento na base da fachada da cobertura

Na cobertura, pode-se notar desgaste por intemperismo (devido à ação de fenômenos meteorológicos), causando abrasão no revestimento. Na base das paredes, ocorre abrasão da pintura em alguns pontos. Esta manifestação, ilustrada na figura 14, ocorre dentro da área com manchamento, a ser detalhado no item 5.3.1.6, e é causada por respingos de chuva. Nas calhas, ao redor de toda cúpula, nota-se a abrasão do revestimento, com vários pontos em que houve a remoção da pintura e da camada superficial de reboco, o qual possui aspecto rugoso e um pouco escurecido (figura 15). Isso ocorre não somente devido à exposição direta à ação da

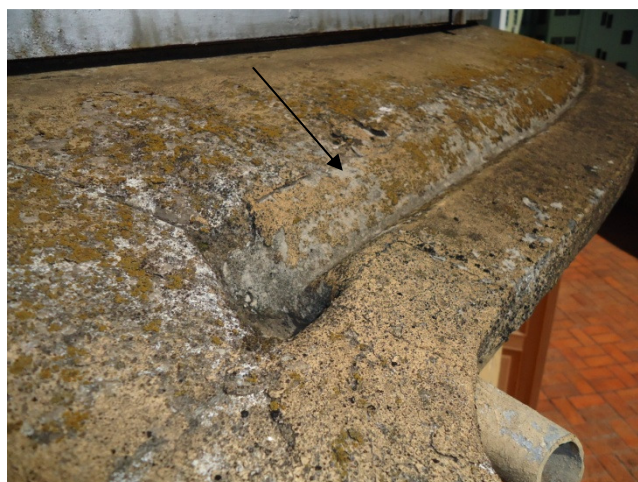
Figura 15 – Abrasão do revestimento na calha da cobertura

chuva, em plano horizontal, mas também ao acúmulo, mesmo que instantaneamente, de água da chuva e a sua circulação, sem que haja a devida proteção.

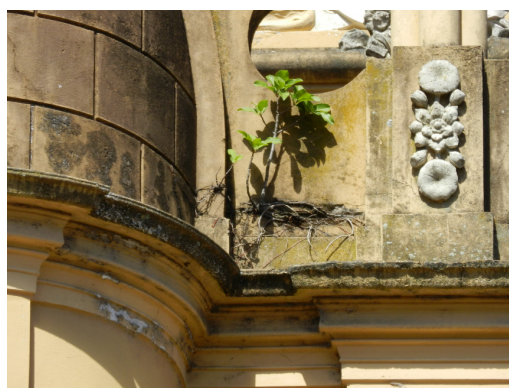
Figura 25 – Presença de vegetação junto ao frontão da fachada oeste

Na fachada oeste, há vegetação em desenvolvimento junto ao frontão (figura 25). No mesmo frontão, ocorre a presença de limo nas estátuas. Há presença de fungos/limo acima da moldura entre o segundo e terceiro pavimento.

Em todos os casos, a umidade é crucial para o aparecimento dessas manifestações patológicas. No locais em que as condições são mais adequadas, as sementes ou esporos trazidos pelo vento conseguem se fixar e se desenvolver. Na base da fachada sul esta umidade provém do solo, causando, em conjunto com o sombreamento, condições para o desenvolvimento de limo. Nas outras fachadas, que recebem maior insolação, não há este tipo de manifestação.

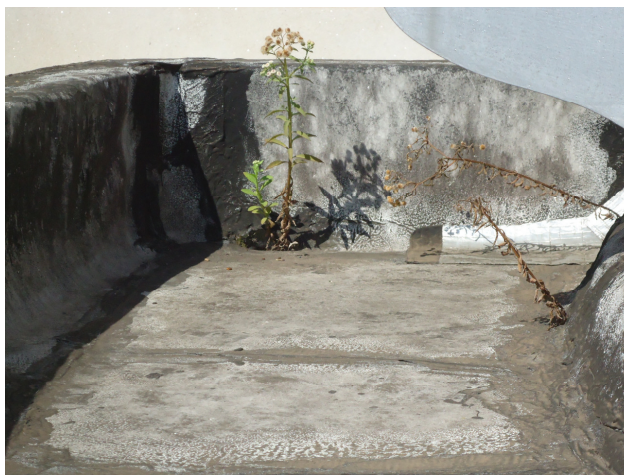
Figura 26 – Presença de vegetação acima da cobertura da escadaria

Na cobertura, existe o crescimento de vegetação atrás da moldura da fachada, junto ao ponto em que a mesma forma uma pequena platibanda da cobertura acima da escadaria (figura 26). Esta vegetação ocorre preferencialmente nos encontros entre planos horizontais e verticais e próximo aos locais de escoamento de água da chuva. Nas fachadas leste e sul, há a presença de limo e pequena vegetação em desenvolvimento junto ao manchamento escuro da moldura da fachada ao redor da cúpula.

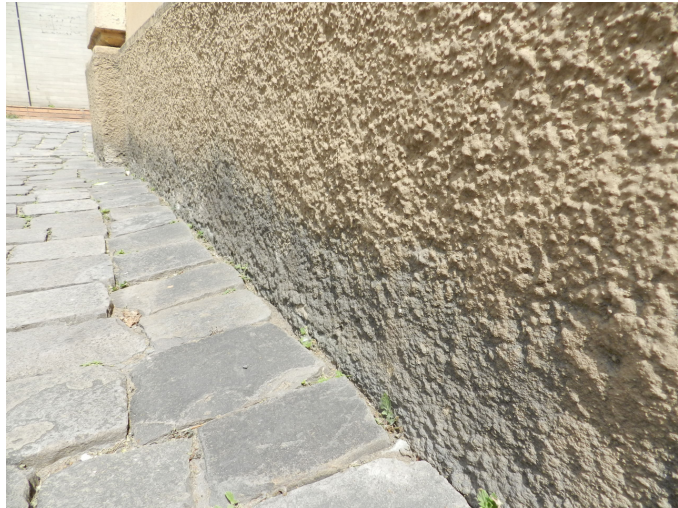
Figura 29 – Mancha escura na base da parede da fachada norte

Todas as fachadas apresentam manchamento escuro em seu perímetro inferior. Essa mancha apresenta uma altura aproximadamente constante em cada fachada, no entanto sua intensidade varia conforme a orientação. Na fachada norte, a altura média é de aproximadamente 25 centímetros, conforme a figura 29, enquanto que na fachada sul esta altura é de 1,4 metros

As manchas descritas ocorrem principalmente pela deposição de partículas presentes no ar, facilitada por fatores como condições atmosféricas, textura e geometria da fachada. No caso das molduras, a sua geometria formando um plano oblíquo (quase horizontal) na fachada é o principal fator de deposição, através da gravidade, sendo que as dimensões das molduras (todas maiores que 20 centímetros, ilustradas na figura 31) proporcionam ainda uma grande superfície para o acúmulo de partículas. O encontro entre os planos em ângulo permite também certo direcionamento de água, sendo a umidade então um segundo fator de influência, pois permite que as partículas se fixem com maior intensidade. Nas molduras cuja parte superior é mais arredondada, ocorre ainda um maior escoamento de sujeira. Na base da parede, além da própria proximidade com a sujeira depositada no solo, carregada pelo vento e por respingos de chuva, a umidade ascensional proporciona também condições favoráveis para a fixação de sujeira. Na cobertura, o manchamento da base das paredes ocorre apenas pelo primeiro fator, enquanto suas molduras apresentam sujeira por formarem um plano quase horizontal e possuírem calhas embutidas, o que traz a presença mais intensa de umidade.

No caso da sujidade, a solução mais simples e eficaz é a limpeza periódica, evitando a formação de crostas que dificultem a remoção. Neste último caso, a limpeza pode causar abrasão e danos ao revestimento, já que é necessária uma ação mecânica mais rigorosa. Segundo Resende (2004), a limpeza de fachadas pode ser realizada com água (por saturação,

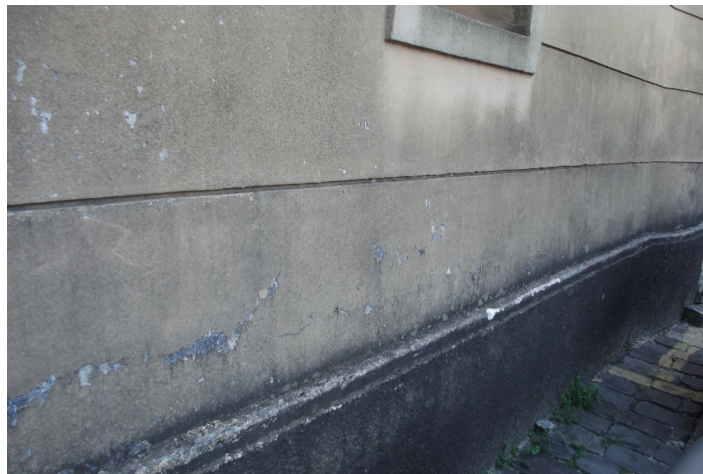
Figura 30 – Mancha escura na base da parede da fachada sul

(figura 30). No lado sul, há ainda a presença de limo em determinado trecho, o que não ocorre nas demais fachadas. Na cobertura, também existe um manchamento escuro em todo o perímetro inferior das fachadas, praticamente com a mesma altura em todas. No lado sul, nota-se que a mancha escura tem tons esverdeados, indicando presença de limo.

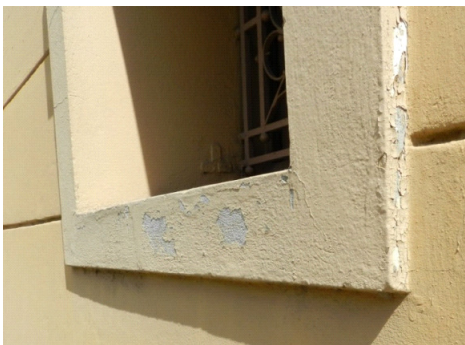
Ficha 1 - Fachada Norte				
Nº	Elemento	Sintoma	Descrição	Foto
1	Parede	Mancha	Mancha escura em todo o perímetro inferior da fachada. Não há presença de musgos, apenas crescimento de pequena vegetação junto ao calçamento.	 
2	Volume Fachada	Fissura	Fissura próximo às bordas do volume da fachada, com profundidade acentuada.	 
3	Moldura Janela	Perda de Aderência	Pontos de descascamento do revestimento (pintura) na moldura da janela.

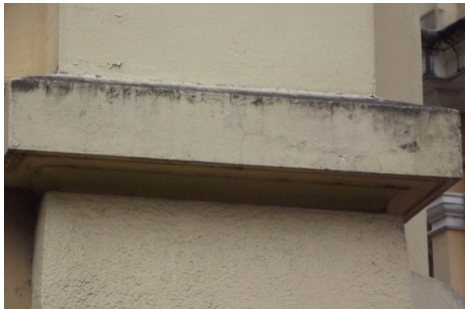
Ficha 1 - Fachada Norte				
Nº	Elemento	Sintoma	Descrição	Foto
9	Moldura Fachada	Mancha / Fissura	Machamento escuro na parte superior da moldura, com acúmulo de sujeira, mais intenso no lado oeste. Microfissuras por toda a moldura.

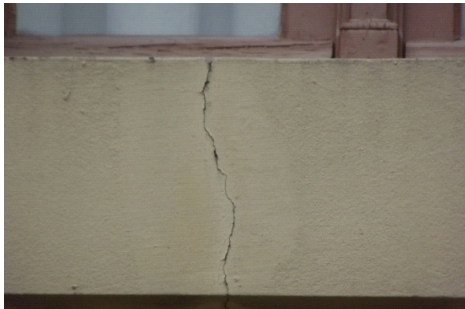
10	Moldura Janela	Fissura	Fissura vertical na moldura da janela.

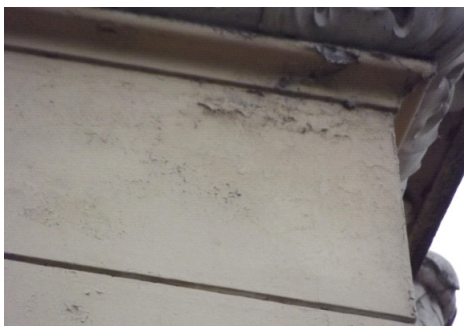
11	Parede	Perda de Aderência	Descascamento do revestimento (pintura), com acúmulo de sujeira.

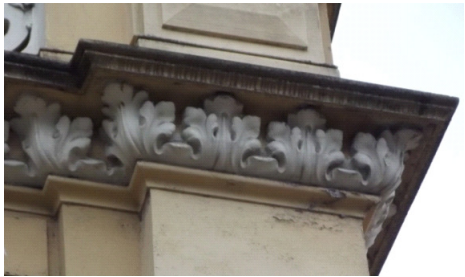
12	Moldura Fachada	Mancha	Mancha escura na moldura da fachada, com aspecto escorrido, predominantemente na parte superior e mais intensa no lado oeste.

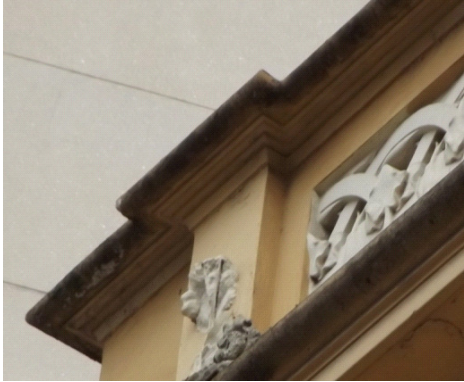
Ficha 1 - Fachada Norte				
Nº	Elemento	Sintoma	Descrição	Foto
21	Moldura Fachada	Mancha	Mancha escura na moldura da fachada (platibanda).

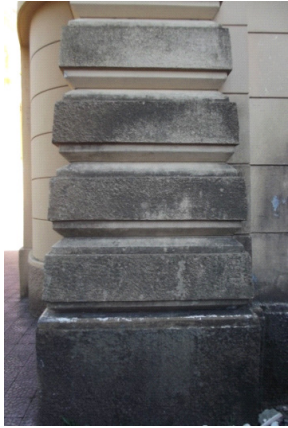
Ficha 2 - Fachada Sul				
Nº	Elemento	Sintoma	Descrição	Foto
1	Parede	Mancha	Mancha escura em todo o perímetro inferior da fachada. A mancha é mais intensa e atinge uma altura maior na parte oeste. Há presença de musgos e pequena vegetação, além de crescimento de vegetação junto ao calçamento.

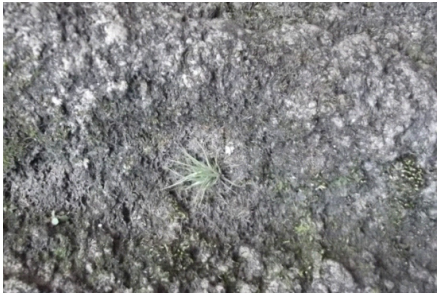
2	Parede	Deterioração do Material	Presença de musgos e pequena vegetação.

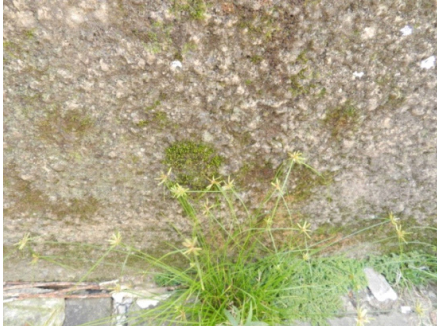
3	Base da Parede	Deterioração do Material	Vegetação em desenvolvimento na base da parede.

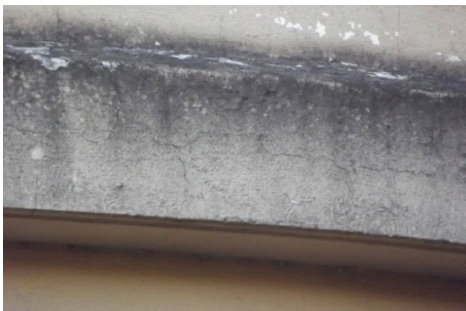
Ficha 2 - Fachada Sul				
Nº	Elemento	Sintoma	Descrição	Foto
9	Moldura Fachada	Mancha/ Fissura	Moldura da fachada apresenta finas fissuras no revestimento e mancha escura, principalmente na parte superior. Há também pontos de descascamento.

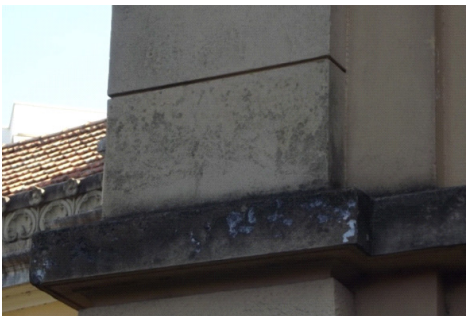
10	Parede	Mancha	Mancha escura na fachada, acima da moldura.

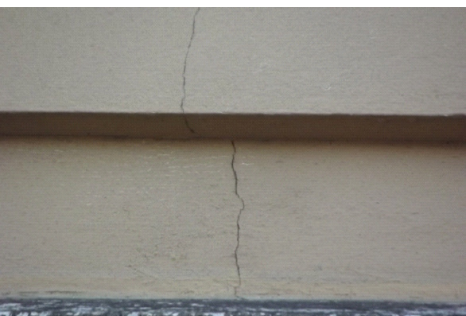
12	Parede	Fissura	Fissura Vertical.

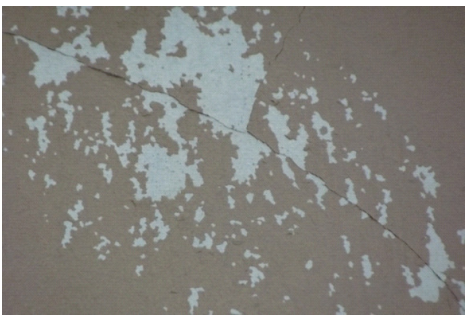
13	Parede	Perda de Aderência	Descascamento do revestimento (pintura).

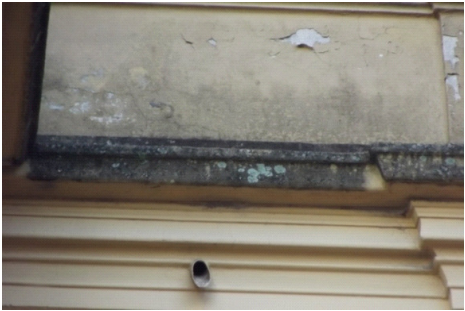
Ficha 2 - Fachada Sul				
Nº	Elemento	Sintoma	Descrição	Foto
19	Moldura Fachada	Mancha	Mancha escura na moldura da fachada.

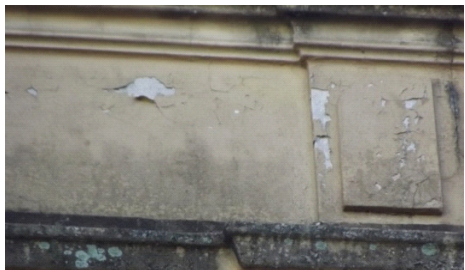
20	Moldura Fachada	Mancha	Mancha escura na moldura da fachada (platibanda).	 
21	Platibanda	Perda de Aderência	Descolamento do revestimento (pintura) na platibanda.

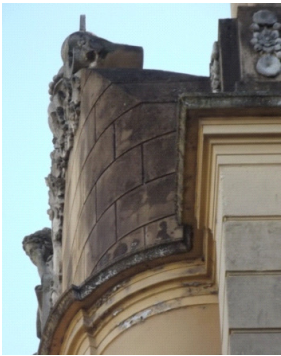
22	Frontão	Mancha	Mancha escura em toda a lateral do frontão.

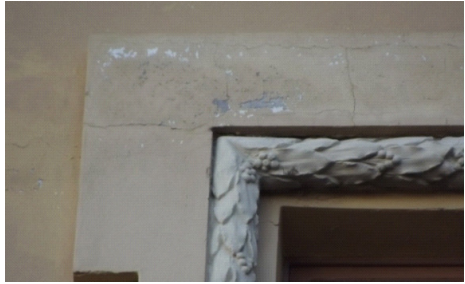
23	Moldura da Janela	Perda de Aderência	Descascamento do revestimento (pintura) e fissuração na parte superior da moldura da janela.

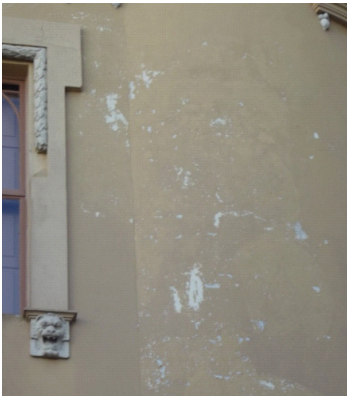
Ficha 2 - Fachada Sul				
Nº	Elemento	Sintoma	Descrição	Foto
24	Parede	Perda de Aderência	Descascamento acentuado do revestimento (pintura).

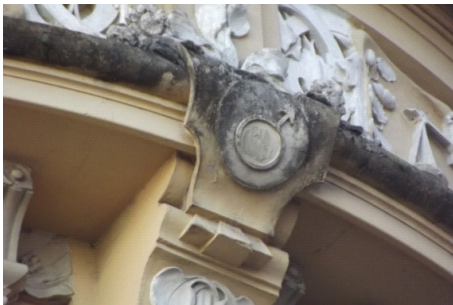
25	Moldura Fachada	Mancha	Mancha escura na moldura da fachada.

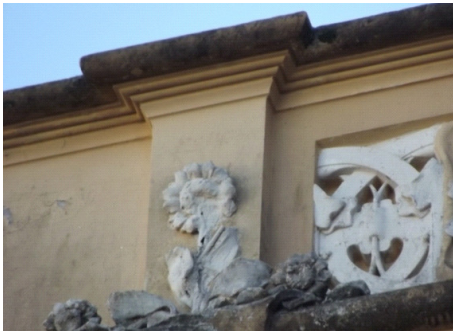
26	Moldura Fachada	Mancha	Mancha escura na moldura da fachada (platibanda).

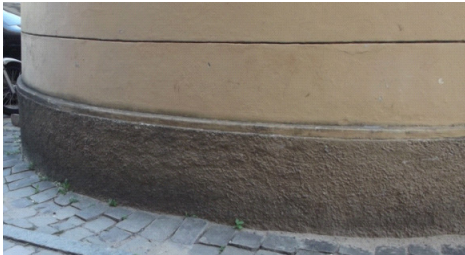
Ficha 3 - Fachada Leste				
Nº	Elemento	Sintoma	Descrição	Foto
1	Parede	Mancha	Mancha escura em todo o perímetro inferior da fachada, atingindo uma altura maior na parte sul. Há crescimento de pequena vegetação junto ao calçamento.

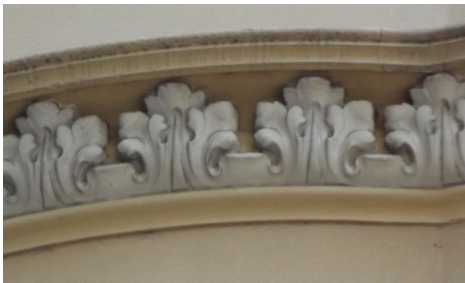
7	Moldura Fachada	Mancha	Moldura da fachada apresenta mancha escura pouco intensa, de sujeidade, na parte superior, com pouco escorrimento.

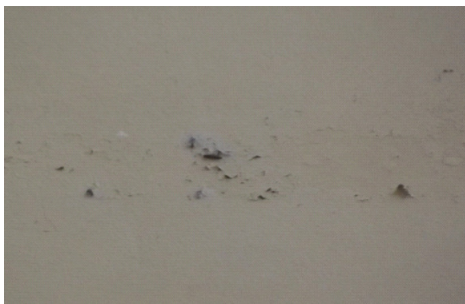
8	Parede	Perda de Aderência	Descascamento do revestimento (pintura).

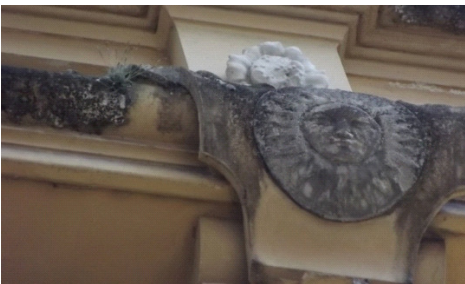
9	Moldura Fachada	Mancha	Mancha escura na moldura da fachada, com presença de musgos e pequena vegetação.

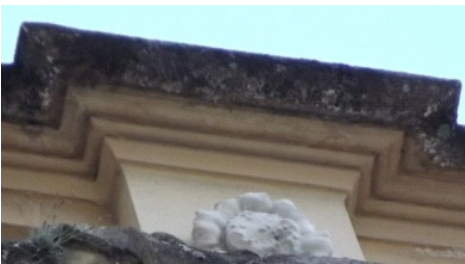
10	Moldura Fachada	Mancha	Mancha escura na moldura da fachada (platibanda).

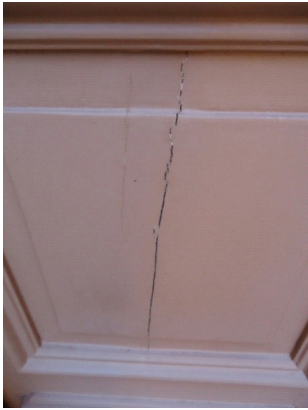
6	Porta Principal	Fissura	Fissura na porta de madeira da entrada.

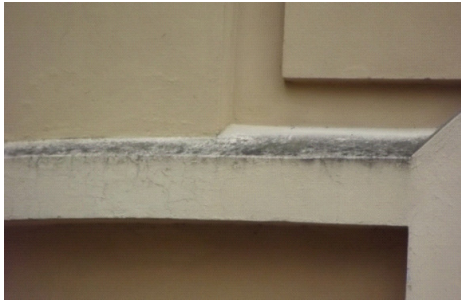
7	Moldura Fachada	Mancha / Fissura	Mancha escura na parte superior da moldura, com pouco escorrimto. Presença de fissuras finas.

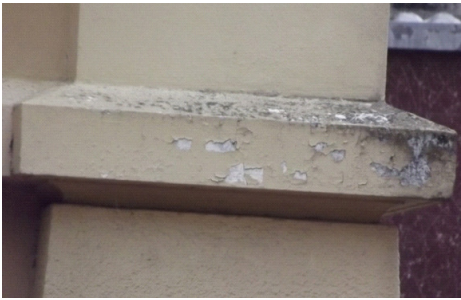
8	Moldura Fachada	Mancha / Fissura / Perda de Aderência	Mancha escura na parte superior da moldura, com pouco escorrimto. Presença de fissuras e descascamento do revestimento.

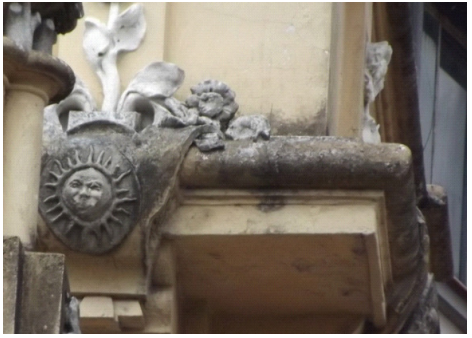
20	Moldura Fachada	Mancha	Mancha escura na moldura da fachada.

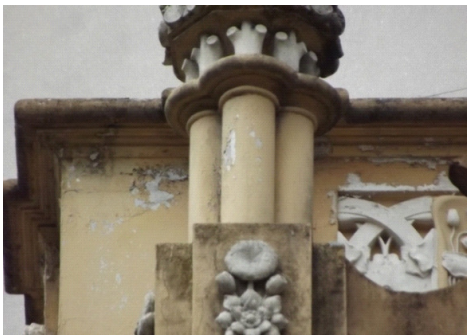
23	Platibanda	Perda de Aderência / Mancha	Descolamento acentuado do revestimento na parte superior da platibanda da cobertura, com acúmulo de sujeira. Manchamento escuro na parte superior da moldura.

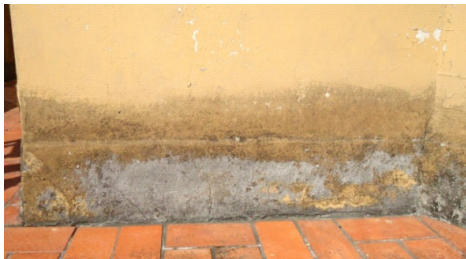
Ficha 5 - Fachada Cobertura				
Nº	Elemento	Sintoma	Descrição	Foto
1	Parede	Mancha/ Desgaste Superficial	Mancha escura em todo o perímetro inferior, com desgaste do revestimento.

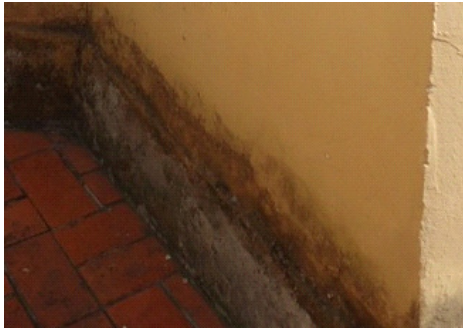
15	Parede	Mancha/ Desgaste Superficial	Mancha escura em todo o perímetro inferior, com desgaste do revestimento.

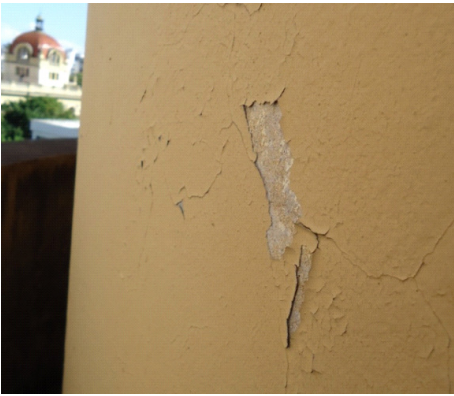
Ficha 5 - Fachada Cobertura				
Nº	Elemento	Sintoma	Descrição	Foto
18	Parede	Perda de Aderência	Descascamento do revestimento (pintura).

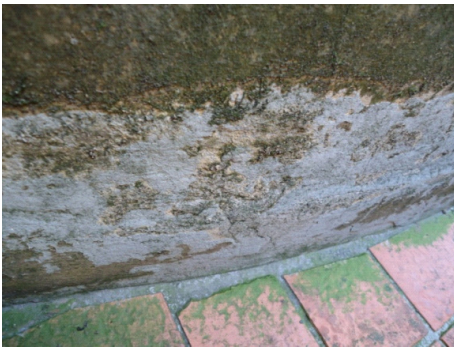
19	Parede	Mancha/ Desgaste Superficial	Mancha escura em todo o perímetro inferior, com desgaste do revestimento.

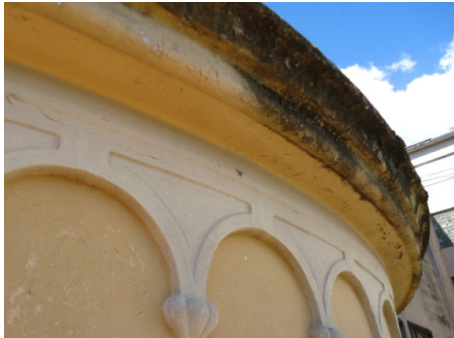
20	Moldura Fachada	Mancha	Mancha escura na moldura da fachada.

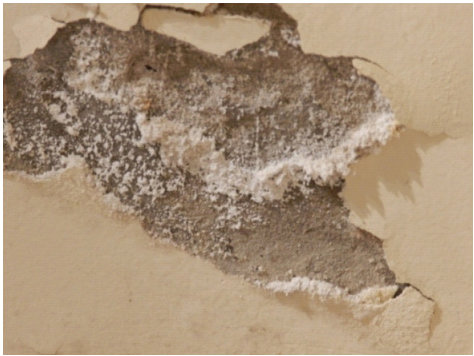
Ficha 6 - 1º Pavimento				
Nº	Elemento	Sintoma	Descrição	Foto
1	Parede	Perda de Aderência / Mancha	Descolamento com empolamento do revestimento, com a presença de eflorescências.

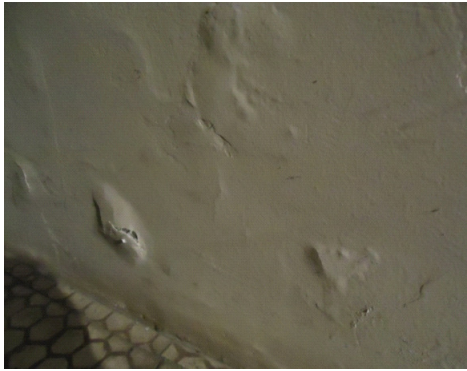
Ficha 6 - 1º Pavimento				
Nº	Elemento	Sintoma	Descrição	Foto
6	Parede	Perda de Aderência	Presença de bolhas na parte inferior da parede.

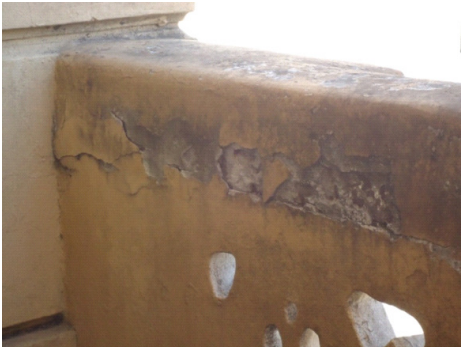
7	Porta Externa	Deterioração do Material	Porta externa apresenta sinais de deterioração.	 
8	Parede	Perda de Integridade	Lascamento na parte inferior da parede, ao lado da porta externa.	 
9	Guarda-Corpo	Fissura / Perda de Integridade	Fissuração em toda a parte superior da platibanda, com diversos pontos de destacamento do reboco.

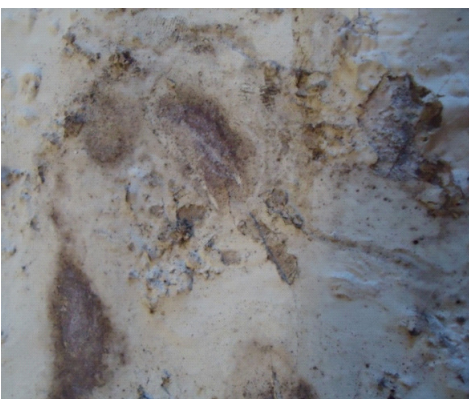
6	Parede	Perda de Aderência/ Mancha	Presença de bolhas e mofo na parte superior da parede.

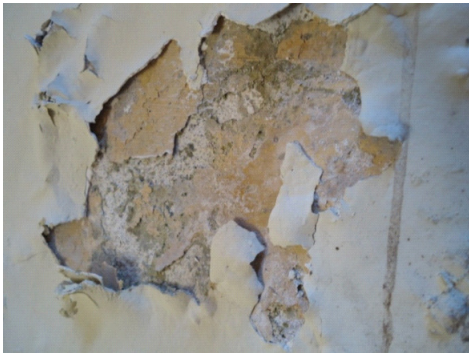
7	Parede	Perda de Aderência	Presença de bolhas e descolamento acentuado do revestimento na parte superior da parede.
