**MANIFESTAÇÕES PATOLÓGICAS:
ANÁLISE DE FISSURAS EM PASSARELAS
NO CAMPUS DO VALE/UFRGS**

Trabalho de Diplomação apresentado ao Departamento de Engenharia Civil da Escola de Engenharia da Universidade Federal do Rio Grande do Sul, como parte dos requisitos para obtenção do título de Engenheiro Civil

Palavras-chave: Fissuras em Concreto Armado. Inspeção Visual de Estruturas de Concreto. Mapeamento de fissuras em estruturas de concreto armado.

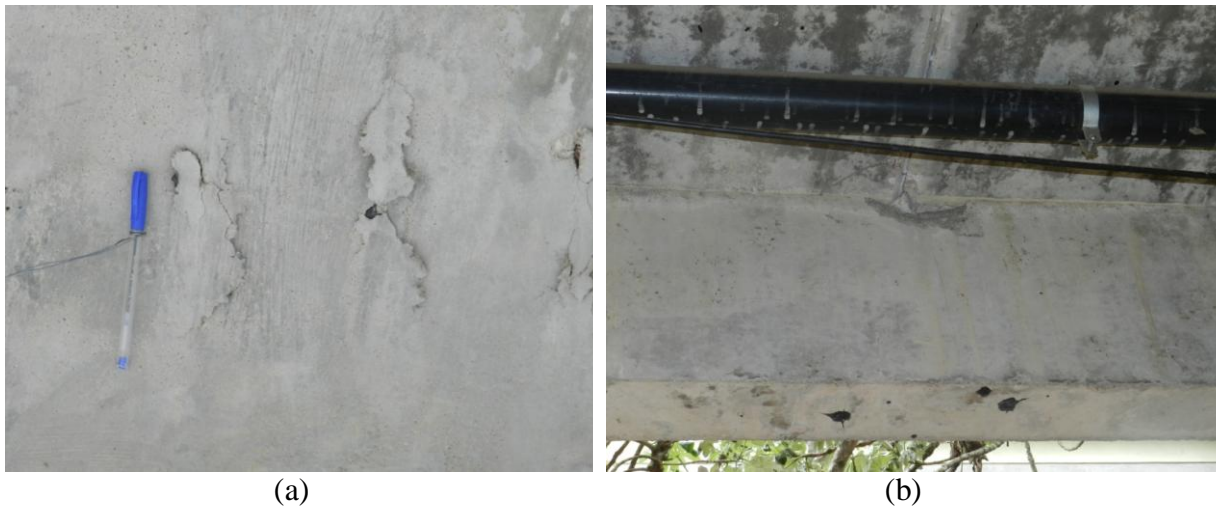
A figura 23 (a) mostra uma expulsão parcial de cobrimento e a figura 23 (b) apresenta lascamento por choque.

Figura 23 – (a) expulsão parcial de cobrimento e
(b) lascamento por choque

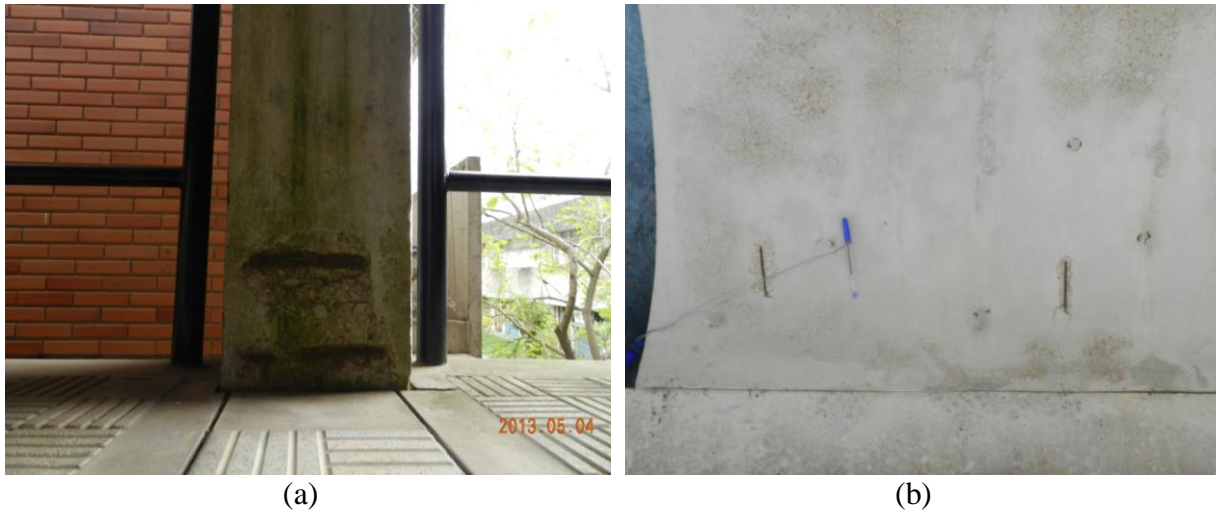
Na figura 24 (a) se apresenta um exemplo de exposição de armadura devido ao processo de deterioração e na figura 24 (b) uma exposição de armadura por falta de cobrimento.

Figura 24 – (a) exposição de armadura por processo de deterioração e
(b) por falta de cobrimento

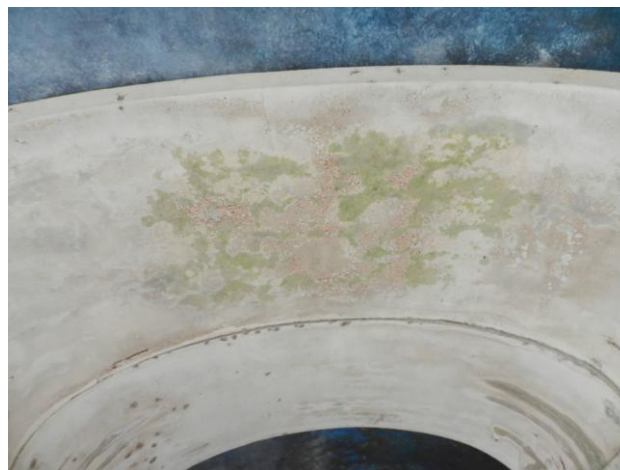
Na figura 25 se apresenta o que foi considerado como desgaste superficial do elemento estrutural.

Figura 25 – Desgaste superficial de laje de cobertura

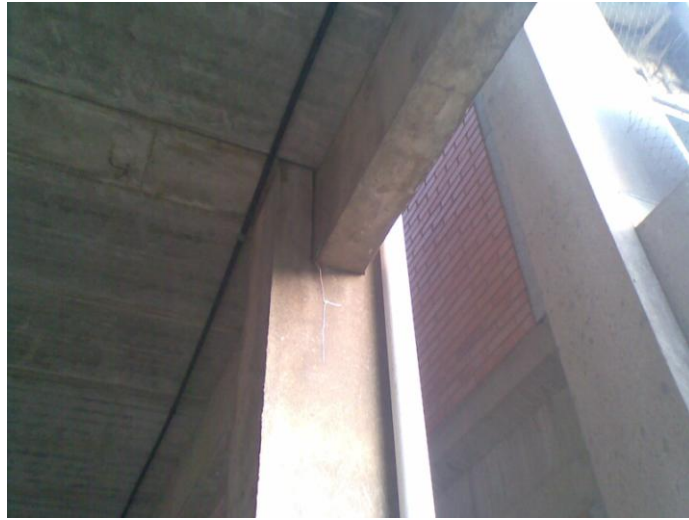
É interessante que se aborde alguns detalhes construtivos, pois algumas manifestações patológicas estão relacionadas a eles. Como já foi referido a estrutura foi executada em concreto pré-moldado, assim se percebeu que, para apoio das vigas, os pilares em sua extremidade superior possuem uma região retangular vazada, a qual se destina ao encaixe das vigas, conforme pode ser visto na figura 28. No caso das lajes das passarelas as mesmas eram apoiadas na vigas do primeiro pavimento, no entanto este tipo de situação abre margem para problemas de execução, do tipo rachaduras ou lascamentos devido à choques mais bruscos entre os elementos

Figura 28 – Encaixe de duas vigas no pilar do primeiro pavimento

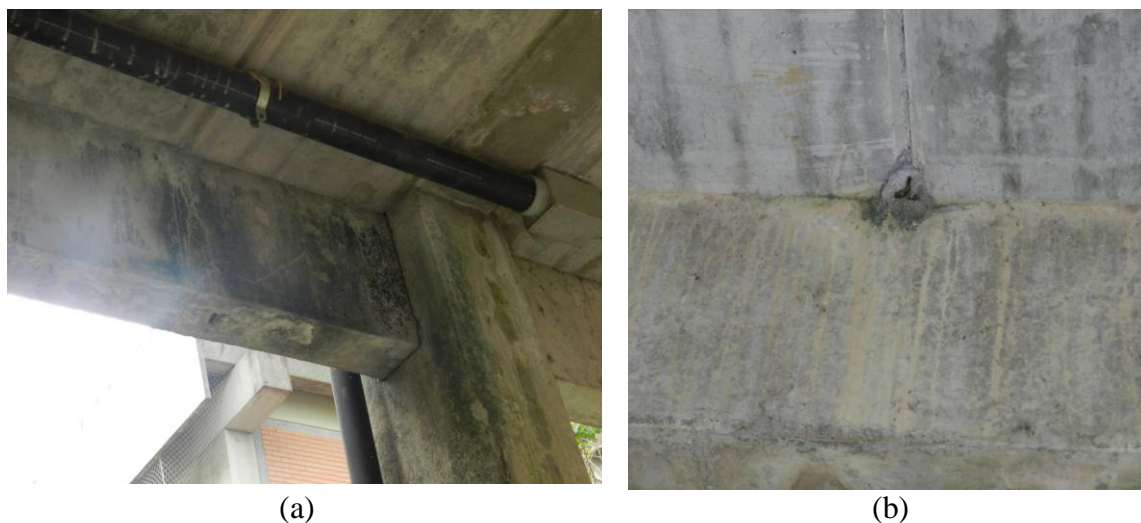
Devido ao tipo de estrutura da edificação, caracterizada por elementos pré-moldados, sem a existência de paredes de vedação, percebe-se que o desenvolvimento de processos biológicos acaba sendo uma consequência dessa decisão conceptual, pois a estrutura fica exposta às águas das chuvas. Sendo esse fato aliado à presença das árvores existentes no local acabam criando um ambiente suscetível aos processos biológicos, visto que a presença delas impedem que os raios solares diminuam a umidade do local. Além disso, também percebeu-se a presença de musgos ou limo em regiões mais afastadas dos topos dos pilares, levando a crer que naquela região possa haver infiltração de água através da laje da passarela, conforme figura 39 (a).

Em determinados lascamentos da laje da passarela se percebeu a presença de processo biológico instalado, além da exposição de armadura da laje. Juntamente com isso, percebe-se na viga a presença de manchas esbranquiçadas, levando a crer que possam ser decorrentes da lixiviação da estrutura. Supõe-se que a forte umidade observada no ambiente, no qual a estrutura está inserida, favorece a existência desse tipo de processo. A figura 39 (b) mostra o lascamento da laje com processo biológico instalado.

Figura 39 – (a) P2E e viga esquerda do módulo 13 com a superfície tomada por processo biológico e (b) lascamento da laje da passarela do módulo 8 com processo biológico

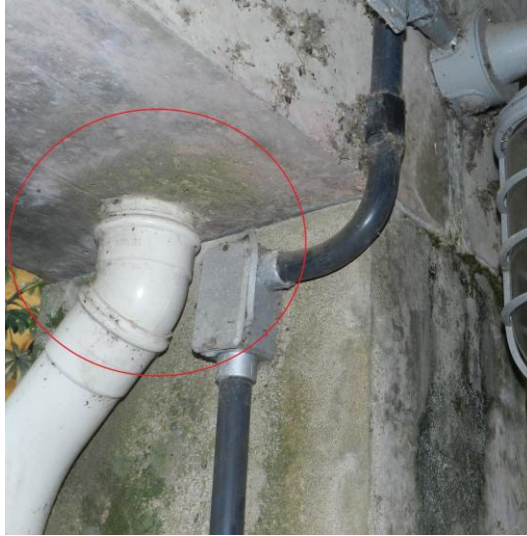
Durante a inspeção se percebeu que tubos de queda das calhas são externos, sendo fixados à estrutura, através braçadeiras, no entanto, percebeu-se que esses tubos, para chegarem as calhas, tiveram que atravessar as vigas, conforme figura 48. Entretanto, a formação de limo ou musgo nas juntas das vigas ou nos topos dos pilares pode estar ligada ao mau funcionamento das calhas, pois estando elas entupidas, podem gerar acúmulos de água que, conseqüentemente acabem transbordando para as juntas das vigas.

Figura 48 – Detalhe dos tubos de captação de água das calhas

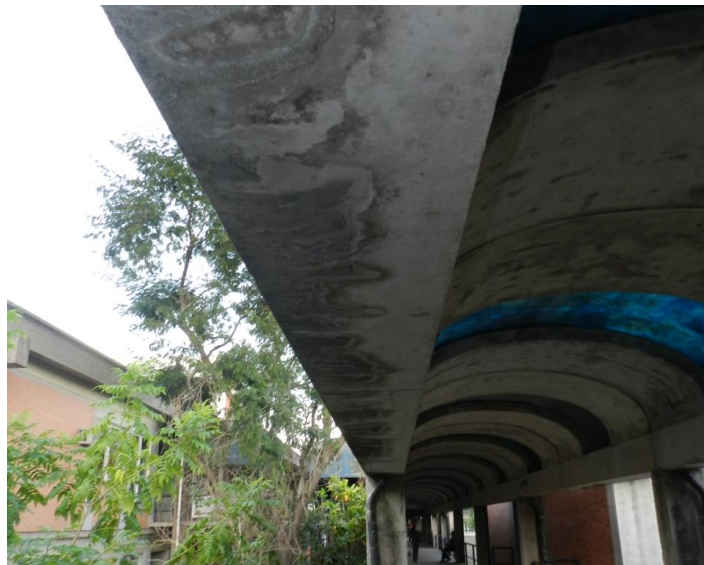
As manchas de sujeira também estão presentes no segundo pavimento, tendo essas maior incidência nas vigas. A sujeira apresentada pela estrutura tinha uma coloração escura, típica do manchamento localizado em fachadas dos prédios, nos quais a poeira, juntamente com a fuligem, se acumulam na estrutura e através da ação de chuvas, fazem com esse material escorra pela superfície da estrutura. A existência de uma pingadeira na estrutura poderia diminuir a ocorrência desse fato. A figura 49 mostra as manchas de sujeira observadas na viga esquerda do módulo 13.

Figura 49 – Manchas de sujeira na viga esquerda do módulo 13

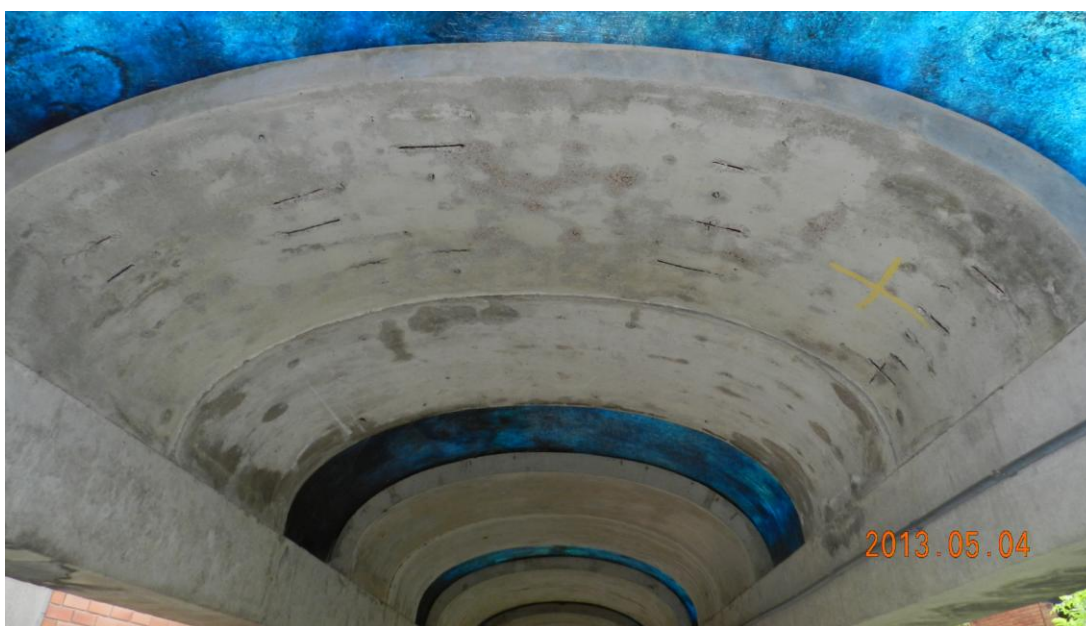
Muitos dos casos de corrosão dessas lajes necessitam de uma inspeção detalhada, ou de nível 2, conforme denominação da Norma de Inspeção Predial publicada pelo IBAPE. Pois, a inspeção visual não pode estabelecer a real situação das armaduras dessas lajes, sendo necessário para isso ensaios específicos de corrosão, como ensaio de carbonatação do concreto e perda de seção da armadura. Na figura 56, observa-se o estado de deterioração da cobertura 3 do módulo 13.

Figura 56 – Vista geral da cobertura 3 do módulo 13

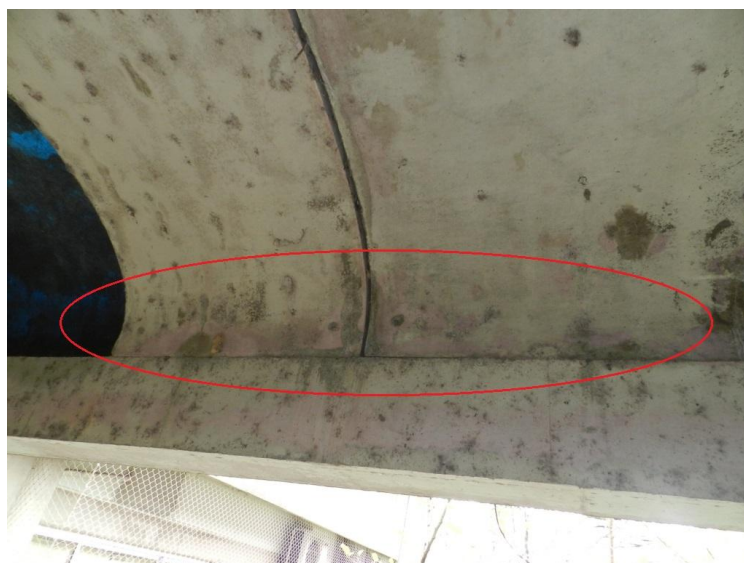
Outro tipo de manchamento observado na estrutura é a presença de manchas rosa em algumas lajes da cobertura. Conforme Amorin (2010), o manchamento rosado da estrutura poderia ter sido causado pela presença de algum tipo de mineral no agregado miúdo, mas para determinação desse fato é necessário a avaliação química da estrutura. Outra suposição para o manchamento é que o mesmo pode estar relacionado com o uso de aditivos na produção da laje, pois se não se garante a heterogeneidade da mistura, se pode ter por resultado manchamentos da estrutura. A figura 62 mostra uma laje com esse tipo de mancha.

Figura 62 – Manchas rosa nas coberturas 2 e 3 do módulo 10

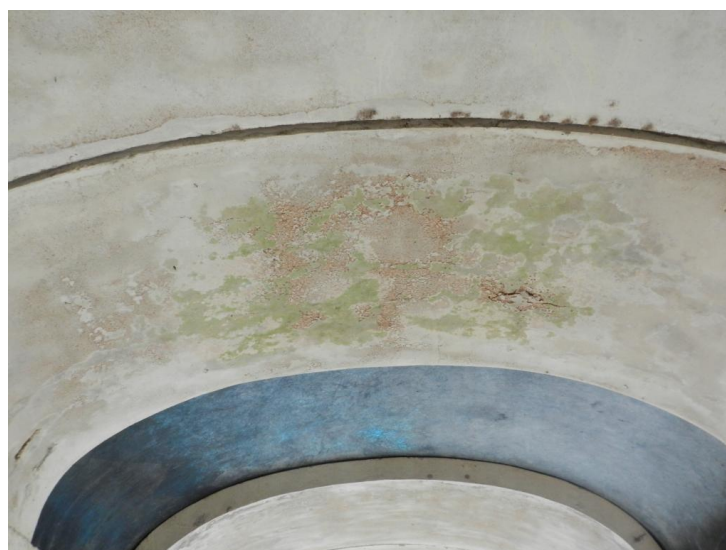
Já o desgaste superficial apresentado por algumas lajes, normalmente expunha os agregados, demonstrando que o processo apenas retirou uma fina camada do elemento. Esse fato pode ser explicado pela forte presença de umidade na estrutura, sendo que essa água, presente no elemento retirava, ou mesmo desagregava, essa fina camada de pasta. Na figura 63, observa-se um forte desgaste superficial, juntamente com a presença de manchas verdes, o que indica a formação de compostos orgânicos, justificado pela presença de umidade.

Figura 63 – Desgaste superficial na cobertura 4 do módulo 6 juntamente com a presença de processo biológico

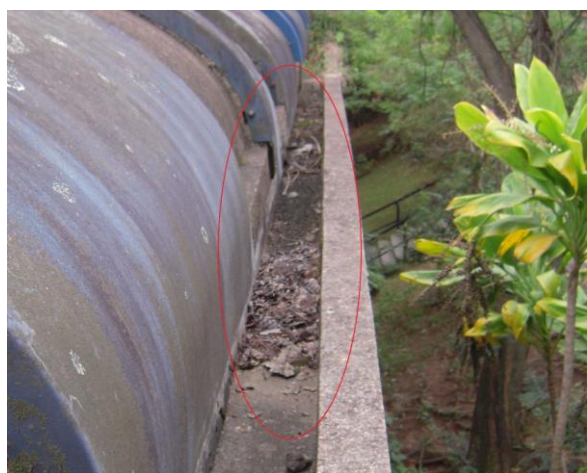
Outro fato que foi percebido durante a inspeção das coberturas foi o estado de conservação das calhas. Foi detectado que muitas apresentavam um acúmulo muito grande de sujeiras e em outros trechos uma forte presença de vegetação, o que indica a falta de manutenção das mesmas. Na figura 64 (a) se percebe o acúmulo de sujeira na calha e na figura 64 (b) observa-se a presença de vegetação.

Figura 64 – (a) acúmulo de sujeira na calha do módulo 14 e
(b) presença de vegetação na calha do módulo 24
