**UNIVERSIDADE FEDERAL DO RIO GRANDE DO SUL
ESCOLA DE ENGENHARIA
DEPARTAMENTO DE ENGENHARIA CIVIL**

**ANÁLISE CRÍTICA DA EXECUÇÃO DE UMA
FACHADA DE VIDRO**

Trabalho de Diplomação apresentado ao Departamento de Engenharia Civil da Escola de Engenharia da Universidade Federal do Rio Grande do Sul, como parte dos requisitos para obtenção do título de Engenheiro Civil

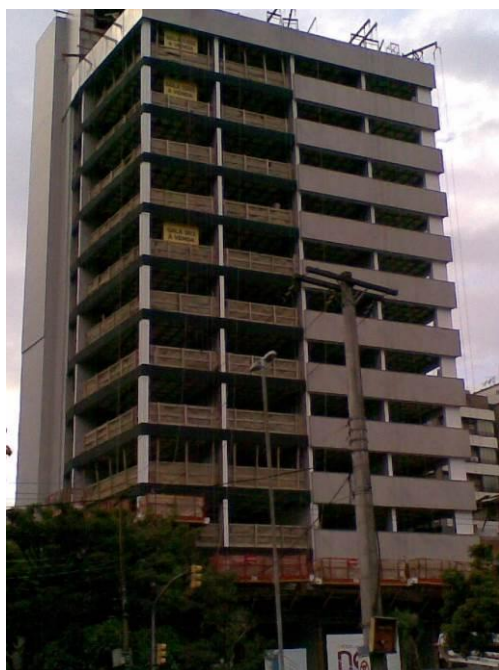
Figura 21 – Posicionamento do contramarco

edifício. A fixação em vigas, pilares e peitoris foi feita através de chumbadores fixados em toda a sua periferia. Este perímetro se estende nos dois panos da pele de vidro e nas janelas das salas da frente, as figura 21 e 22 ilustram o local de instalação do contramarco. Por razões estéticas, os pilares e as vigas foram pintados antes da execução da estrutura, nas cores branca e preta respectivamente.

Durante a execução do contramarco ocorreram erros de nivelamento do mesmo, tendo verificado um desnível máximo de dois centímetros, valor considerado elevado, o que ocasionou na quebra do chumbamento e posterior correção do contramarco. A figura 23 mostra a superfície originada após a quebra do chumbamento do contramarco que ocorreu o problema. Para a prevenção desta não conformidade a única solução possível é a ter um controle mais eficaz da execução do serviço por parte da contratante, possibilitando assim a descoberta do desnível do contramarco antes de seu chumbamento. O nivelamento correto é muito importante, pois posteriormente a estrutura da pele de vidro será instalada com base no nível do contramarco e qualquer desnível será repassado a toda a fachada.

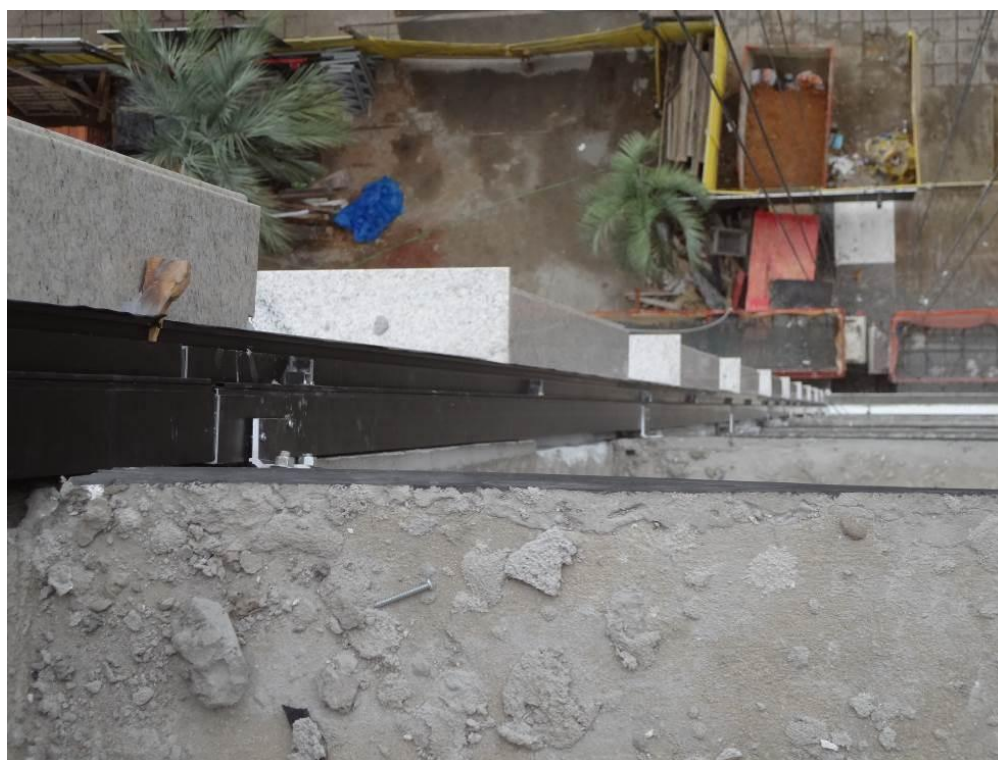
Figura 24 – Fixação da coluna lateral nas lajes de cada pavimento

Com os andaimes devidamente instalados e os perfis distribuídos pelos pavimentos, a execução da estrutura da fachada de vidro tem o seu início pelo seu andar inferior, método de construção mais utilizado atualmente devido a possibilidade de descarregamento do peso próprio da estrutura no peitoril. Porém devido à arquitetura da edificação este cronograma foi alterado, tendo como início a execução da coluna próxima ao revestimento pétreo. Esta modificação ocorreu para que as esquadrias das salas laterais a pele de vidros, fossem fabricadas e instaladas posteriormente. Devido à esta modificação a instalação dos vidros foi possível e a vedação deste pano fosse concluída. Este perfil foi instalado em quase sua totalidade, sobrando apenas uma pequena parte no pavimento inferior para ser fabricado na medida correta na fábrica. Sua fixação foi feita na laje de cada pavimento, como demonstra a figura 24, através de parafusos. A vedação lateral da estrutura foi realizada aplicando-se silicone entre o perfil e pedra.

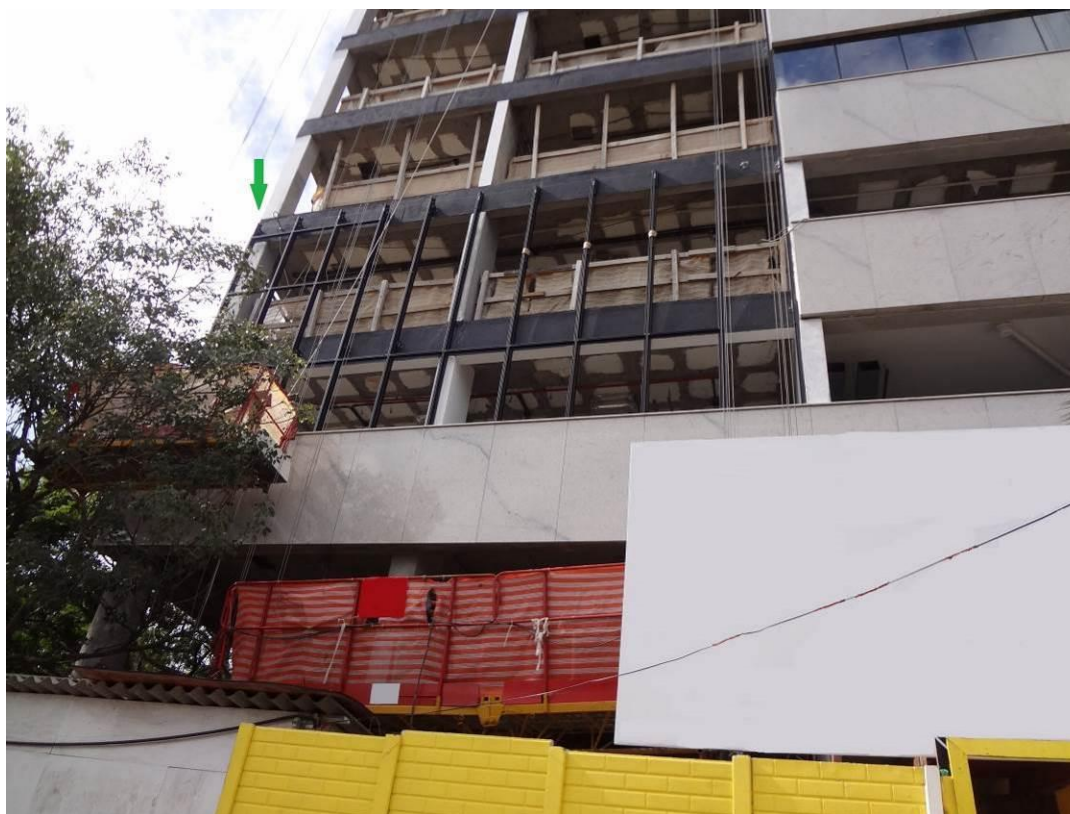
Figura 25 – Primeira coluna instalada sinalizada com a seta

Após a instalação da coluna lateral, iniciou a execução das colunas localizadas na face oeste do terceiro pavimento. A primeira coluna executada foi a da esquerda, identificada com a seta verde na figura 25, após esta, foram colocadas as demais colunas a direita da imagem. Este procedimento ocorreu similarmente na outra face do edifício.

O alinhamento das colunas foi feito através de fio de nylon, fixado nas colunas externas do pano da fachada, ou seja, as colunas demonstradas nas figuras 24 e 25, com o intuito que o fio faceie todas as colunas que estão corretas, sem criar nenhuma ondulação na linha. A fixação dos perfis na laje foi realizada através de ligações de alumínio anodizado em formato de C (figura 26). Durante a execução das colunas percebeu-se que a fachada do prédio estava fora de prumo, o que ocasionou um problema na fixação das mesmas, pois suas ligações não alcançavam seus perfis. A figura 27 ilustra este problema. Ao questionar os instaladores se este problema era comum em outras edificações e a resposta obtida foi positiva. As fachadas executadas com o sistema *stick* tem como vantagem a flexibilidade de ajustes como Rosso (2007) afirma, porém a diferença de afastamento da fachada foi superior a este ajuste fino.

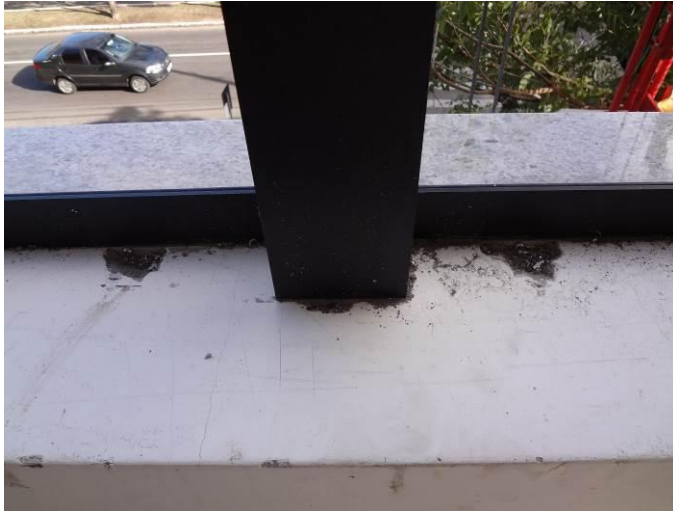
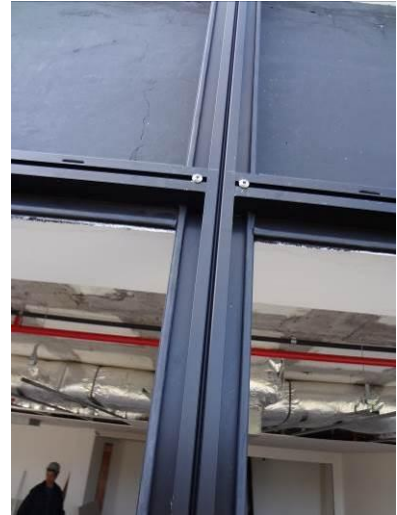
Após a colocação do primeiro grupo de colunas, foram instaladas as travessas, elementos posicionados à 90° em relação às colunas. A primeira linha de travessas executada corresponde à linha inferior da fachada. Sua fixação foi realizada por meio de parafusos no contramarco e nas colunas. Nas figuras 29 e 30 pode ser visualizada essa fixação. Os perfis subsequentes foram apoiados em pequenas peças metálicas, ligadas às colunas por parafusos (figura 31). Este elemento oferece a fixação e o posicionamento das travessas nas colunas. A instalação e fixação executadas em obra seguiram o procedimento padrão citado por Rosso (2007).

Figura 29 – Fixação das travessas no contramarco

Figura 30 – Fixação das travessas

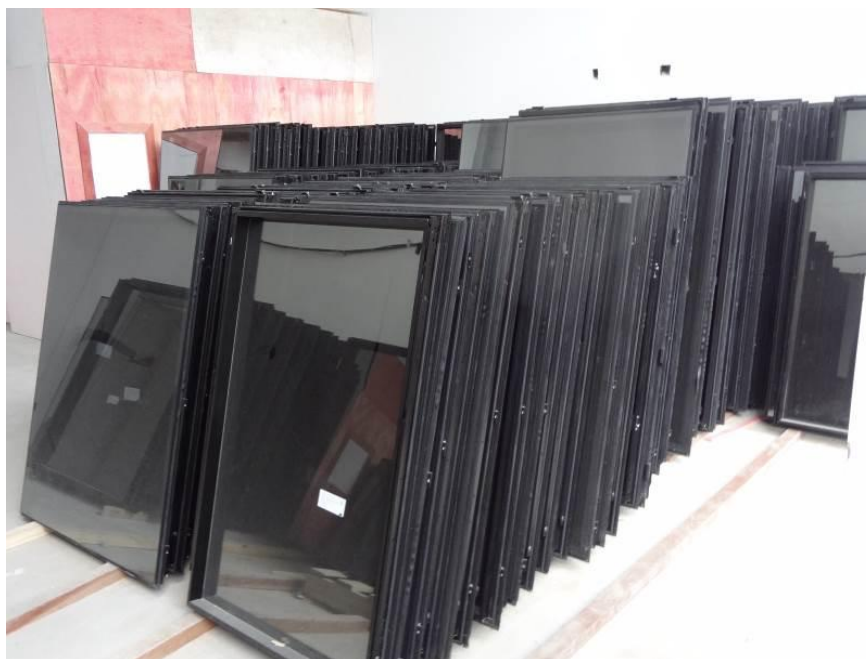
Figura 34 – Armazenamento dos vidros

No momento da chegada dos vidros na obra, já encaixilhados, a estrutura da fachada não estava concluída ainda. Frente a isso, os materiais tiveram de ser armazenados no primeiro pavimento. Esta armazenagem foi realizada colocando os vidros escorados na parede com alguma inclinação, foi observado o uso de madeiras para que o material não entrasse em contato com piso, a figura 34 ilustra o armazenamento realizado. O deslocamento horizontal era realizado manualmente pelos instaladores da fachada, contudo a movimentação vertical foi realizada utilizando o elevador cremalheira da obra, ou numa segunda etapa os elevadores sociais do edifício. A estocagem dos vidros seguiu os itens da NBR 7199 (ASSOCIAÇÃO BRASILEIRA DE NORMAS TÉCNICAS, 1989), exceto no item que prevê que as pilhas de vidro devem ser cobertas para reduzir a infiltração de poeira.

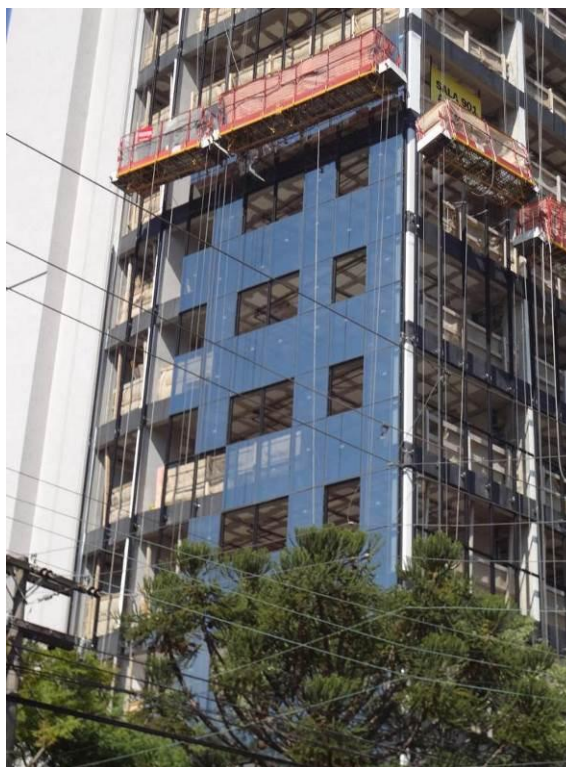
Figura 35 – Primeiro lote de vidros colocados

A instalação dos caixilhos de vidro foi iniciada pela fachada norte, mesmo esta estando no aguardo das peças fabricadas sob medida da estrutura. Esta antecipação do fechamento foi realizada com o intuito de liberar serviços internos que necessitavam de um ambiente vedado para a execução. Os vidros fixos foram os primeiros a serem instalados na fachada, para depois haver a colocação dos vidros projetantes, os maxim-ar. A figura 35 exhibe os primeiros vidros colocados na edificação.

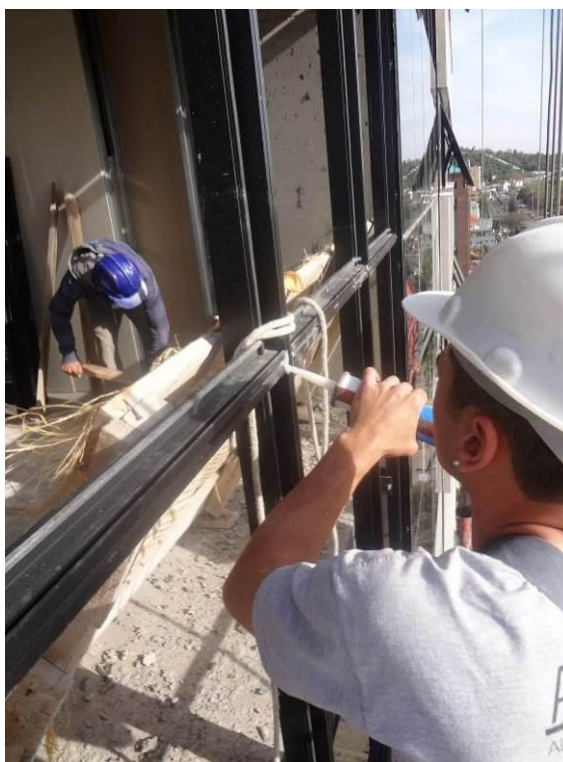
Figura 36 – Impermeabilização das ligações da estrutura

A vedação da estrutura ocorre em conjunto com a fase de colocação dos vidros, esta etapa é fundamental e essencial na construção da fachada, pois sem ela a capacidade de isolamento acústico, térmico e de estanqueidade decresceriam. A impermeabilização do sistema é realizada em dois elementos distintos da fachada: no perímetro dos vidros e nas ligações da estrutura, pontos principais destacados por Rosso (2007). A estanqueidade das faces da folha foi realizada em fábrica, em conjunto com o encaixilhamento dos vidros, enquanto que a vedação da estrutura ocorria em obra com a aplicação do silicone neutro em elementos de fixação da estrutura, como os parafusos, momentos antes da colocação da placa de vidro, a figura 36 demonstra a impermeabilização das ligações dos perfis.

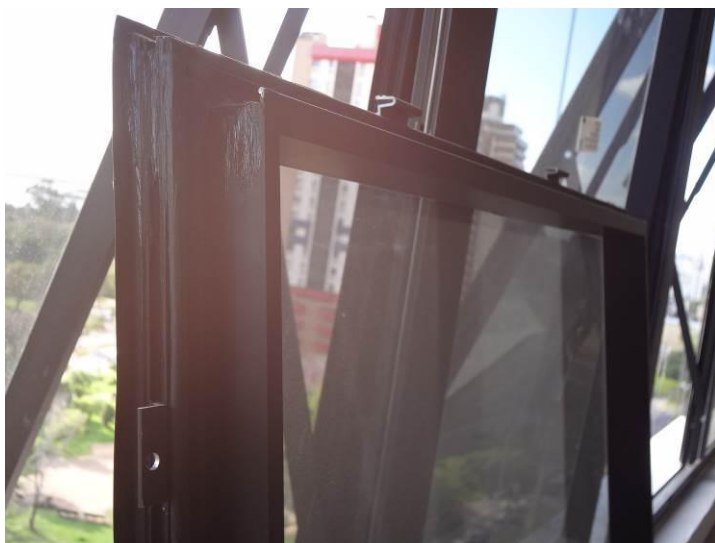
Figura 37 – Espera para o parafusamento do vidro na estrutura

Após a vedação da estrutura, a fixação das esquadrias de vidro foi realizada por dois métodos diferenciados, devido às características de abertura do vidro, sendo, o primeiro, a do vidro fixo. Para este tipo de fixação o andaime externo era necessário. A fixação das folhas foi realizada por meio de parafusos inseridos em esperas fixadas no encaixilhamento, a figura 37 demonstra esta espera. Para manter os vidros nos lugares marcados da fachada durante sua instalação, os instaladores utilizaram ventosas, como está ilustrado na figura 38.

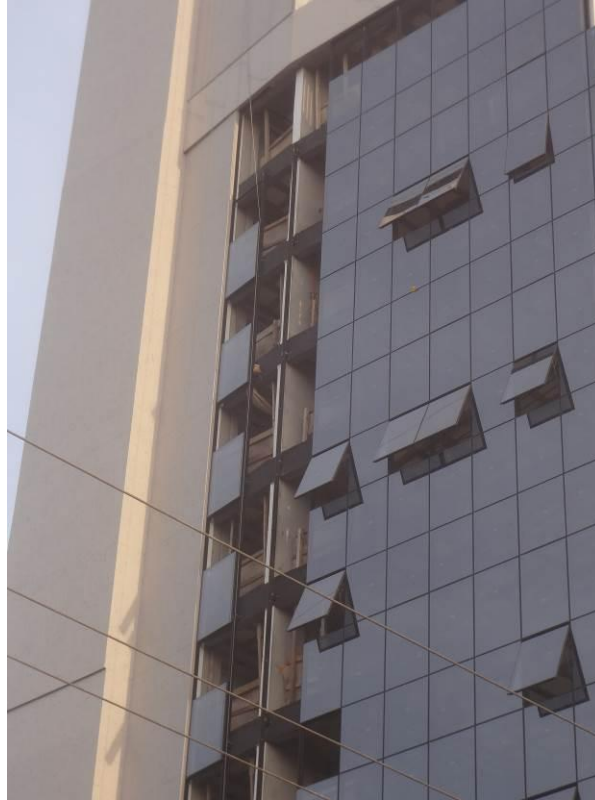
Figura 40 – Localização dos vidros da saída de emergência

Após a instalação de todos os vidros possíveis, ficaram faltando os vidros do décimo terceiro pavimento, os quebrados na obra, os das colunas com travessas feitas sob medida e os da saída de emergência, localizados a esquerda da figura 40. Estes vidros diferem das janelas projetantes no sentido de abertura, que neste caso é lateral e não frontal e a sua instalação necessitar o uso de andaimes.

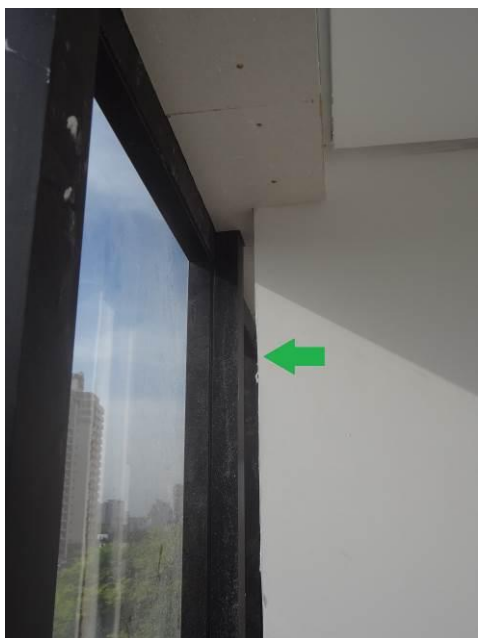
Figura 41 – Parede sem o acabamento dos perfis de alumínio

Para o fechamento vertical das paredes, foram utilizados perfis de alumínio na cor preta e lâ de vidro. Os perfis de alumínio foram fixados na coluna da estrutura através de parafusos, já na face voltada para a parede foi aplicado silicone, na cor preta. A lâ de vidro foi o material utilizado no interior deste conjunto, tendo o intuito de diminuir a propagação do som entre ambientes. A figura 41 ilustra a parede, de vista de uma sala de final 03, sem o fechamento dos perfis, enquanto que a figura 42 demonstra como ficou a parede após a instalação dos perfis com uma vista da sala de final 01.

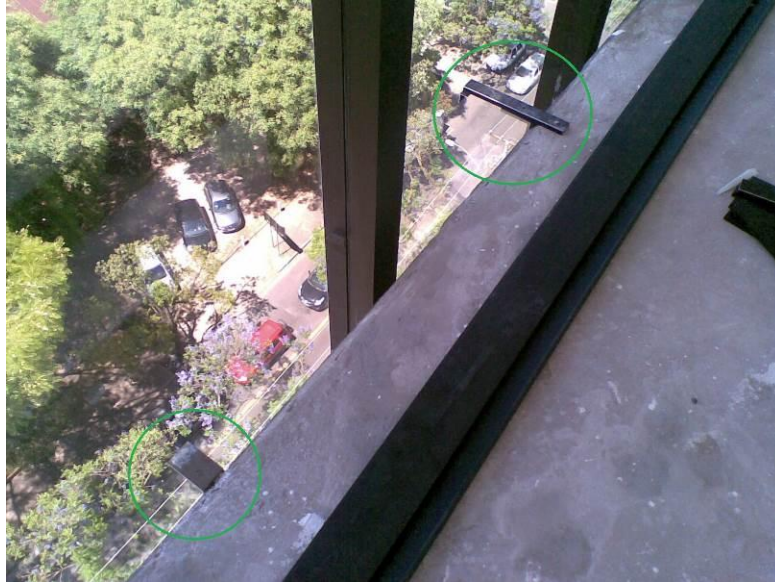
Figura 45 – Perfil tipo L e perfil intermediário fixados

No espaço entre o final da laje e a fachada, foi utilizado lâminas de alumínio para oferecer acabamento ao espaço. O suporte destas placas foi realizado através da fixação de perfis auxiliares nas colunas da estrutura e na inserção de um perfil no meio das colunas, estes componentes intermediários foram parafusados nas lajes e em perfis tipo L fixados nas lajes. As figuras 45 e 46 demonstram estes perfis de sustentação.

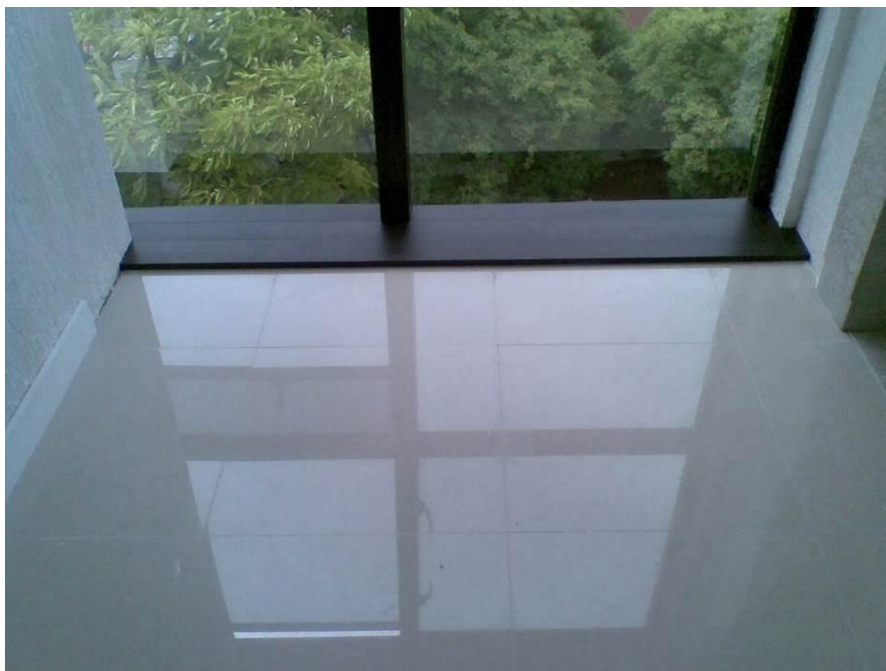
Figura 47 – Aspecto final do fechamento da laje

As lâminas de alumínio são recortadas no local para obter melhor acabamento, sua fixação é realizada a pressão na primeira faixa, pois não há o contato com a laje para a fixação, e nas demais faixas parafusadas na laje. A figura 47 exhibe o resultado final. O revestimento acústico neste caso não foi utilizado, porém a utilização de algum material de absorção sonora é recomendada, tal como foi utilizado no fechamento entre salas. Os materiais que forneceram acabamento a fachada, foram itens já utilizados durante a execução da obra e de fácil
