**DETERIORAÇÃO DE ELEMENTOS DE COBERTURA EM
CONCRETO ARMADO: DIAGNÓSTICO COM ENFOQUE NA
CORROSÃO DE ARMADURAS**

Trabalho de Diplomação apresentado ao Departamento de
Engenharia Civil da Escola de Engenharia da Universidade Federal
do Rio Grande do Sul, como parte dos requisitos para obtenção do
título de Engenheiro Civil

A questão de pesquisa do trabalho é: a partir de indícios dos processos corrosivos aos quais as coberturas das passarelas do Campus do Vale da Universidade Federal do Rio Grande do Sul (UFRGS) estão sujeitas, qual o grau de intensidade do processo corrosivo dessas estruturas e qual a origem deste fenômeno?

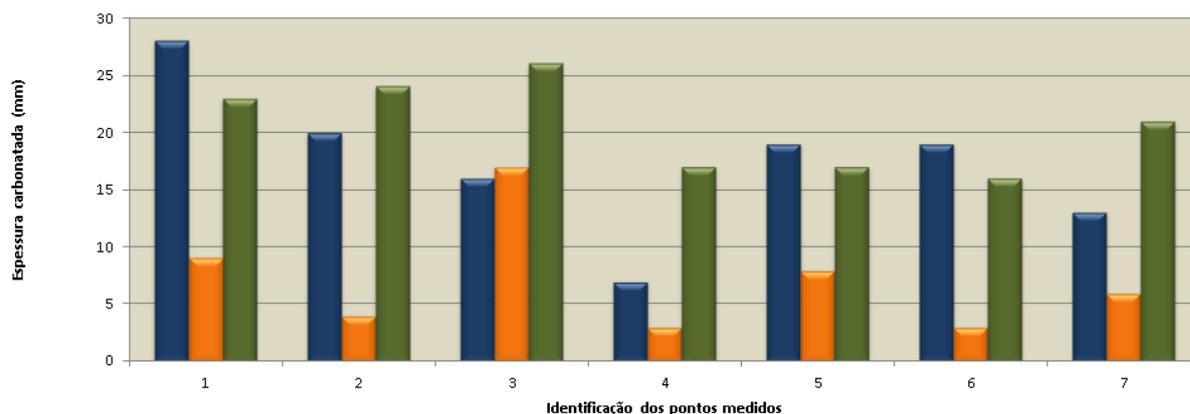
Figura 43 – Representação das estruturas carbonatadas

Os resultados obtidos de cada ponto no ensaio podem ser observados na figura 43, sendo que a espessura carbonatada em milímetros aparece em azul, a espessura de cobrimento mínima em laranja e a espessura máxima em verde. Também são apresentados com mais detalhes na tabela 4 juntamente com seu respectivo cobrimento. É necessário ressaltar quanto ao cobrimento, que foi observado uma grande variabilidade dentro da mesma cobertura, que é representado nas colunas de cobrimento mínimo e máximo. Estas medidas de cobrimento mínimo e máximo foram realizadas a partir da verificação da existência de diferenças significativas de cobrimento dentro da estrutura, observando-se os pontos onde havia deslocamento do concreto (geralmente nas partes curvas) e os pontos de medição de cobrimento no próprio ensaio de carbonatação respectivamente.

Foi possível observar nas coberturas onde há deslocamento do concreto, principalmente nas partes curvas, ponto onde o cobrimento é pequeno, sendo da ordem de três a sete milímetros em alguns pontos, o que possibilita uma despassivação mais rápida da armadura. Estes fatos podem ser explicados por Bertolini (2010), Souza e Ripper (1998) e Helene (1986) devido à má execução aliado aos descuidos em relação ao cobrimento mínimo a ser mantido ao longo da estrutura. Deve ser notada também a dificuldade de posicionamento da armadura devido ao seu formato em curva, que se projetado de maneira diferente poderia retardar o início do processo corrosivo e aumentar assim a vida útil da estrutura.

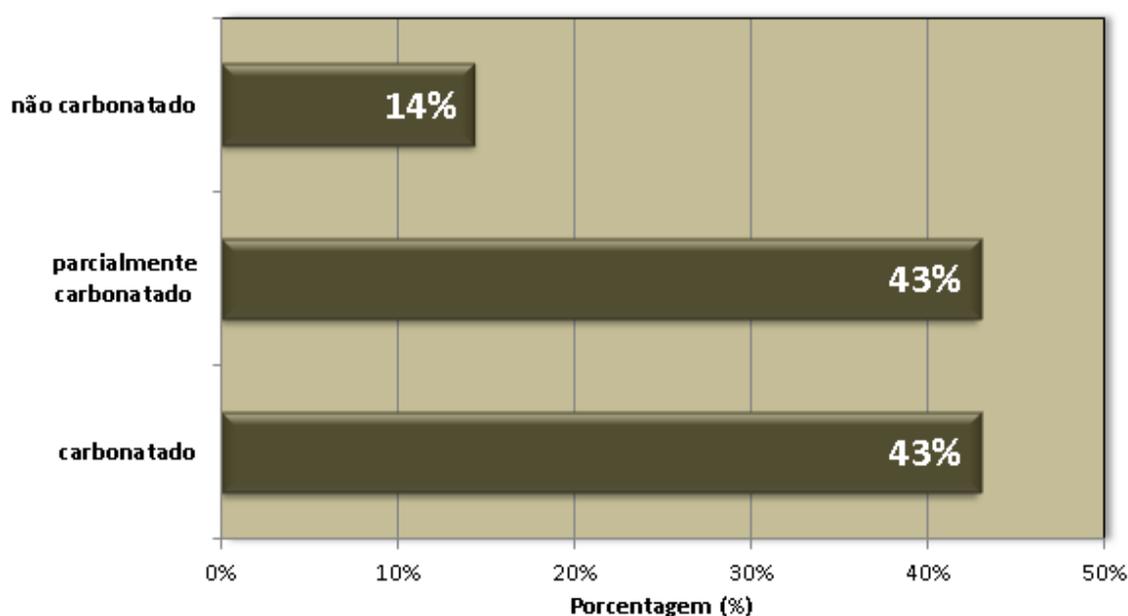
Figura 44 – Representação do percentual das armaduras das coberturas carbonatadas

Na figura 44 é apresentado o percentual das armaduras das coberturas onde foram realizados os ensaios que já perderam a proteção da camada passivadora para auxiliar na manutenção do

pH próximo a armadura. Como foi observada que existe uma diferença de cobrimento dentro da mesma cobertura, a armadura não irá perder sua proteção física de maneira igual ao longo do perímetro da cobertura. Isto faz com que existam partes em que a armadura está protegida ou parcialmente protegida e casos em que não há mais esta proteção dentro da mesma cobertura.

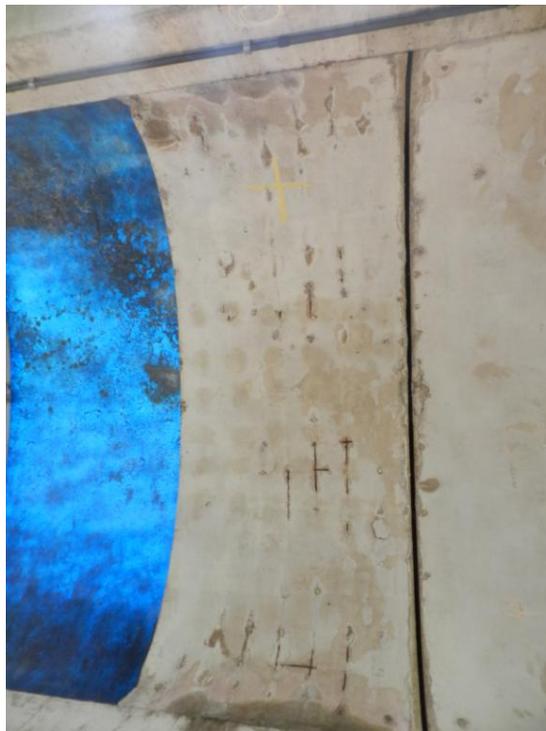
Figura 51 – Cobertura referente ao ponto 2

A figura 50 apresenta o mapa equipotencial do ponto 2 localizada na laje de concreto 3 do módulo 8 e a figura 51 apresenta o ponto 2 na cobertura. É possível verificar que o mapa equipotencial indica duas regiões que se encontram com deslocamento do concreto e exposição da armadura como uma região de probabilidade incerta de corrosão pois se encontra entre os níveis de $-0,35\text{ V}$ e $-0,20\text{ V}$, enquanto que outras áreas se encontram com probabilidade de 90 % da estrutura não estar corroída, evidenciado pelos valores maiores que $-0,20\text{ V}$ (regiões mais claras).

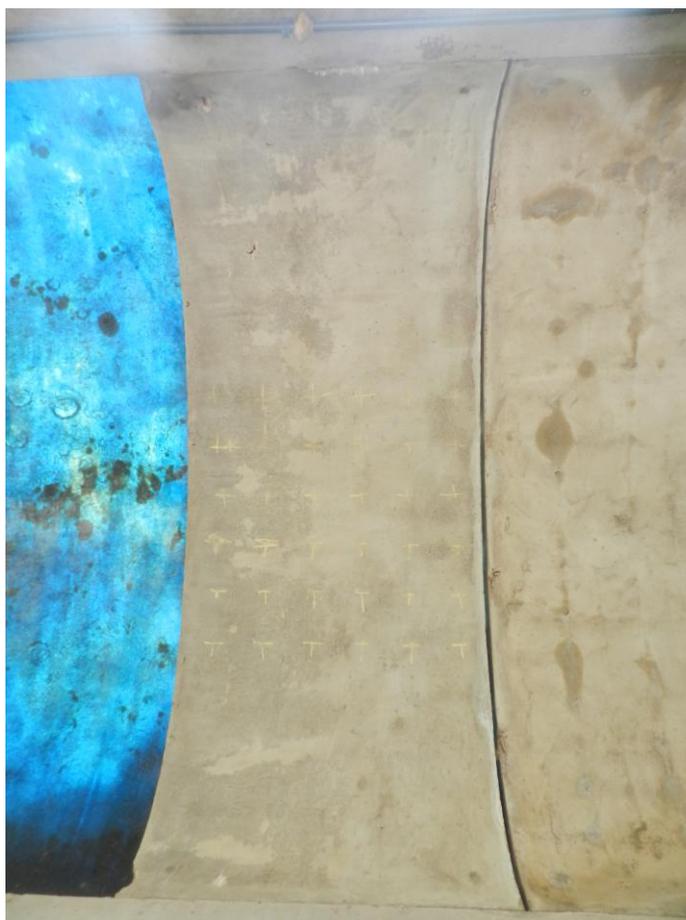
Figura 53 – Cobertura referente ao ponto 3

A figura 52 apresenta o mapa equipotencial do ponto 3 localizada na laje de concreto 3 do módulo 12 e a figura 53 apresenta o ponto 3 na cobertura. O ponto 3 é um dos que se encontra em melhores condições aparentes, apresentando na sua maioria pontos maiores que $-0,20$ V, com um pequeno foco na parte superior do mapa equipotencial, indicando uma probabilidade incerta de corrosão (mancha escura).

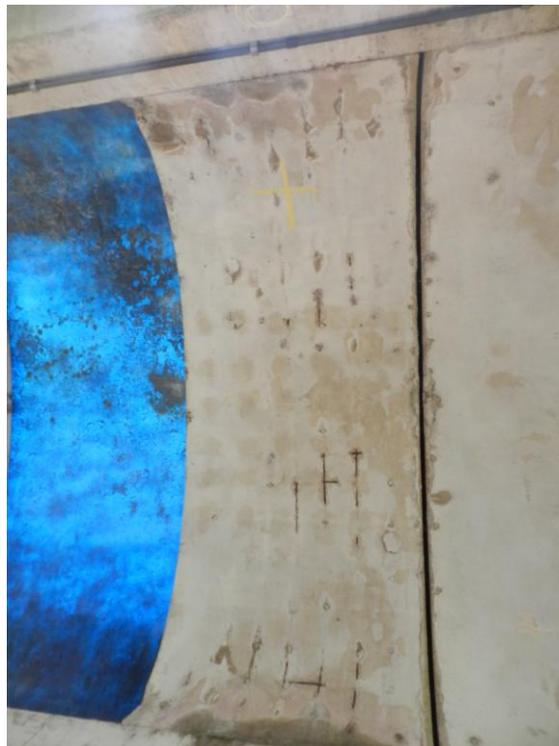
Figura 55 – Cobertura referente ao ponto 4

A figura 54 apresenta o mapa equipotencial do ponto 4 localizada na laje de concreto 3 do módulo 13 e a figura 55 apresenta o ponto 4 na cobertura. O ponto 4 foi um dos pontos que mostrou grande divergência dos resultados obtidos e do estado em que se encontra a cobertura. As áreas mais escuras no mapa equipotencial até estão relativamente de acordo com a cobertura, mas o valor absoluto encontrado nestes pontos é em torno de $-0,18$ V o que indicaria que há 90% de probabilidade de não haver corrosão. Este resultado é inesperado visto que a estrutura encontra-se visivelmente corroída segundo a definição de Helene (1986) no sentido em que há alteração do material e de suas propriedades, como a oxidação da armadura e formação de ferrugem.

Estes resultados são de certa forma incoerentes com a realidade encontrada, pois tomando o ponto 4 como exemplo, é possível notar-se que existe corrosão conforme a descrição feita por Helene (1986), que inclui modificação do material (aço) e expulsão do revestimento. É importante ressaltar que foram seguidas todas as recomendações de execução do ensaio da Norma ASTM C87609 (AMERICAN SOCIETY FOR TESTING AND MATERIALS, 2009) e observados também os detalhes descritos no processo detalhado por Rincón et al. (2006).

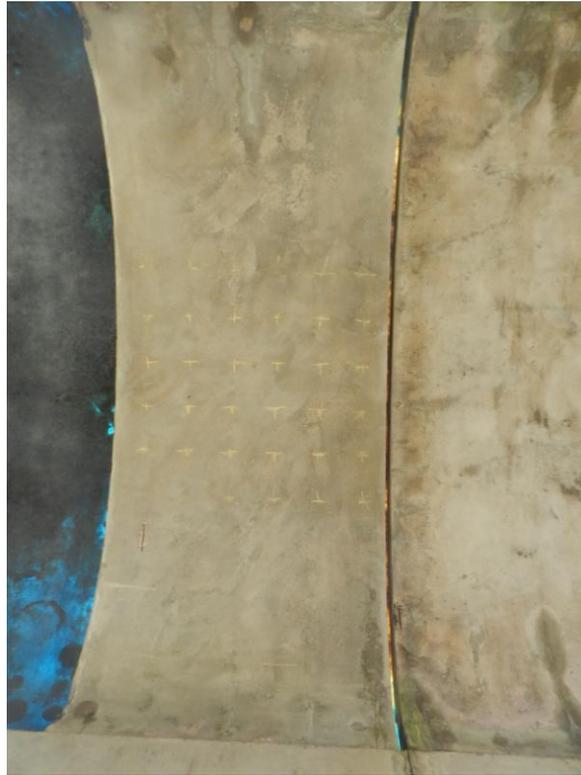
Figura 57 – Cobertura referente ao ponto 5

A figura 56 apresenta o mapa equipotencial do ponto 5 localizada na laje de concreto 1 do módulo 17 e a figura 57 apresenta o ponto 5 na cobertura. O ponto 5 foi um dos pontos que mostrou mais coerência nos resultados. A cobertura encontra-se em um estado de conservação aparentemente razoável, ponto que é demonstrado pelas leituras todas maiores que $-0,20$ V.

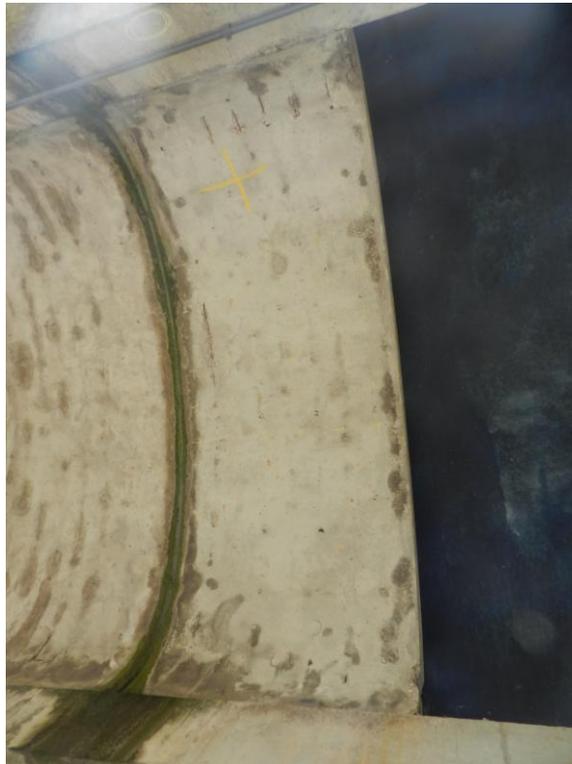
Figura 59 – Cobertura referente ao ponto 6

A figura 58 apresenta o mapa equipotencial do ponto 6 localizada na laje de concreto 2 do módulo 22 e a figura 59 apresenta o ponto 6 na cobertura. O ponto 6 demonstrou resultados um pouco abaixo dos esperados sendo que esta cobertura estava com uma deterioração visível um pouco maior. Entretanto a parte com maior potencial de corrosão demonstrado pelo mapa equipotencial na parte direita pela mancha mais escura é condizente com a realidade.
