**MANIFESTAÇÕES PATOLÓGICAS NAS ESTRUTURAS EM  
CONCRETO DE USINAS HIDRELÉTRICAS:  
LEVANTAMENTO DE OCORRÊNCIAS E ESTRATÉGIAS DE  
REPARO UTILIZADAS**

Porto Alegre  
junho 2008

Trabalho de Diplomação apresentado ao Departamento de  
Engenharia Civil da Escola de Engenharia da Universidade Federal  
do Rio Grande do Sul, como parte dos requisitos para obtenção do  
título de Engenheiro Civil

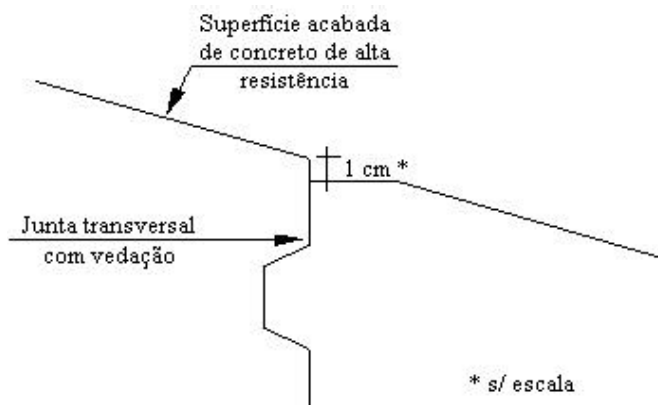
Figura 9: detalhe do rebaixamento na justaposição entre lajes – juntas de dilatação (LEITE; ABBUD, 1996)

Nos trechos inclinados do rápido do vertedouro, para proporcionar um bom desempenho das juntas de dilatação, foi feito um rebaixamento na justaposição entre as lajes, conforme mostrado no esquema da Figura 9.

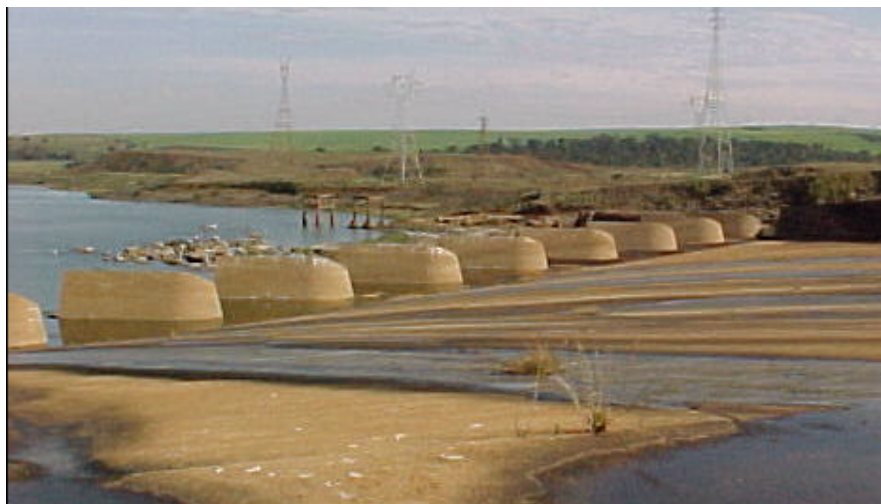
Figura 10: vista geral dos blocos de dissipação – julho/2001 (KORMANN, 2002).

Como observado na Figura 10, ao final das lajes do rápido do vertedor, estão dispostos os dez blocos de dissipação de energia, convenientemente orientados, de modo a abrir o fluxo d'água em forma de leque permitindo a sua aeração e evitando a cavitação na região.

O concreto do trecho rápido do vertedouro da UHE Capivara começou a apresentar desgastes por abrasão no final da década de 70. Estudos indicaram que estes desgastes ocorreram devido à passagem do fluxo em alta velocidade, à exposição às intempéries e às variações de clima e temperatura inerentes às estações do ano na região.
