**UNIVERSIDADE FEDERAL DO RIO GRANDE DO SUL
ESCOLA DE ENGENHARIA
DEPARTAMENTO DE ENGENHARIA CIVIL**

**ANÁLISE DAS CONDIÇÕES SUPERFICIAIS DOS
SUBSTRATOS DE REVESTIMENTO EXTERNO
DE ARGAMASSA**

Porto Alegre
dezembro 2013

Trabalho de Diplomação apresentado ao Departamento de Engenharia Civil da Escola de Engenharia da Universidade Federal do Rio Grande do Sul, como parte dos requisitos para obtenção do título de Engenheiro Civil

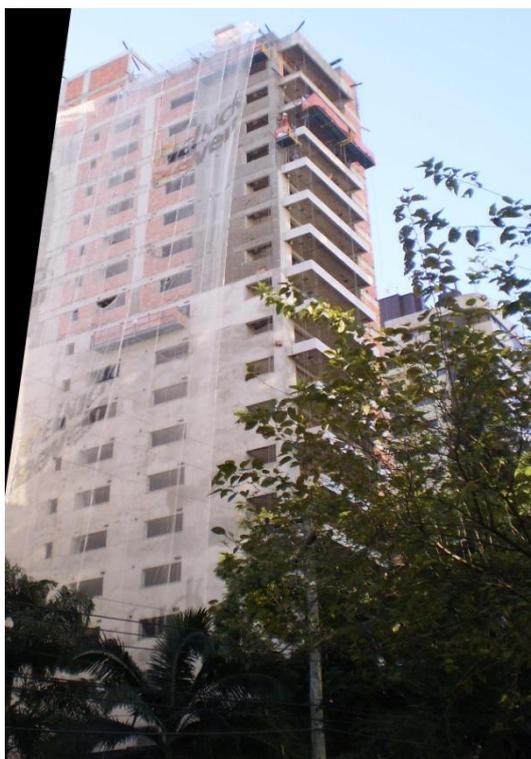
Figura 10 – Vista geral da situação da fachada em maio de 2013 – empreendimento A

A visita ao canteiro de obras ocorreu no mês de maio e foi acompanhada pelo mestre de obras e pela assistente técnica, sendo estes os responsáveis pelas informações técnicas do empreendimento em questão. O aspecto da fachada no momento da visita encontra-se na figura 10.

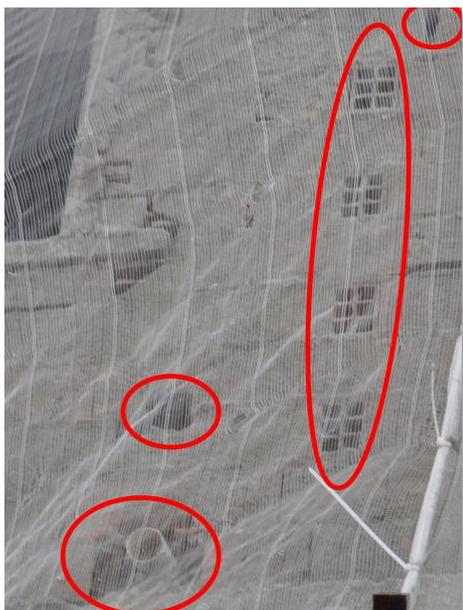
Analisando-se a fachada, encontraram-se vários pontos da alvenaria em que não foi realizado o preenchimento dos furos, como pode ser observado na figura 11. Em alguns locais também foram constatadas pequenas falhas de concretagem, conforme figura 12, porém localizadas

Figura 11 – Parede já preparada com chapisco onde se verificou o não preenchimento dos furos dos blocos da alvenaria – empreendimento A

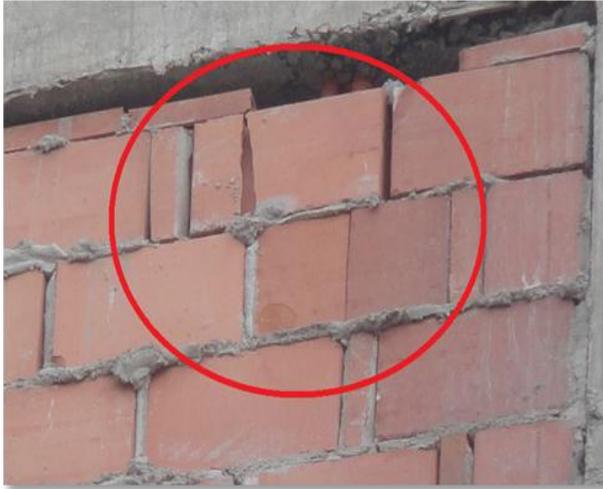
Segundo as informações fornecidas pelo responsável, inicialmente é feita a retirada ou corte das pontas de ferro, porém nestas não é feita a aplicação de tinta antióxido. É realizado o preenchimento de furos e falhas da alvenaria, contudo não é comum a realização de encasquilhamento para falhas profundas de alvenaria, porém na fachada foram encontrados pontos em que esta técnica seria necessária (figura 16). Ainda sobre o substrato de alvenaria foram observados blocos de cerâmicos quebrados (figura 17) e excessos de argamassa nas juntas de assentamento (figura 18).

Figura 17 – Bloco da alvenaria de vedação apresentando quebra – empreendimento B

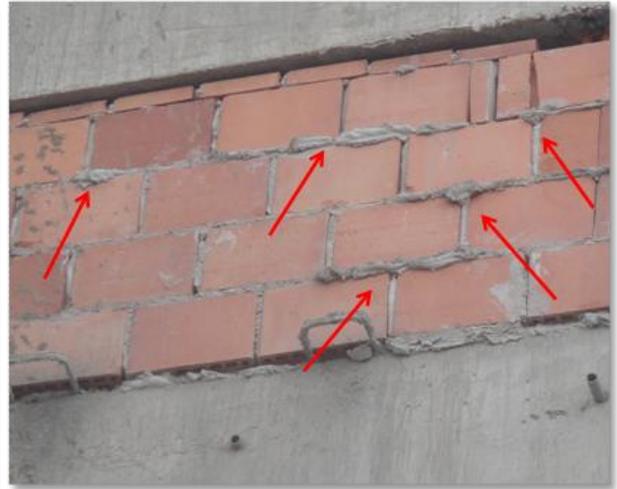
Figura 18 – Pontos com excessos de argamassa nas juntas de assentamento – empreendimento B

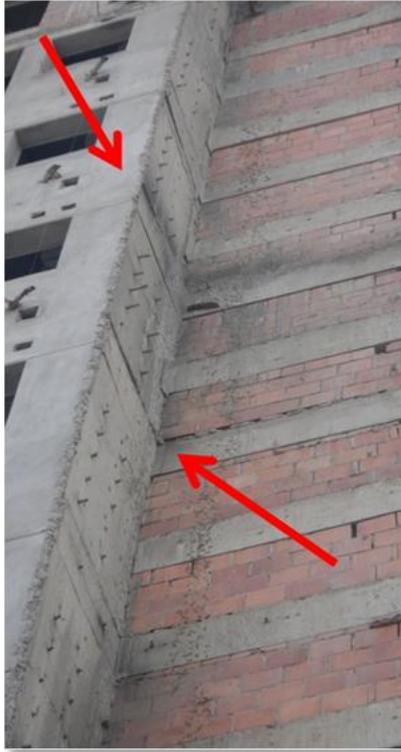
Não foi realizado nenhum procedimento diferenciado de preparo do substrato de concreto, mesmo a edificação possuindo uma grande área da fachada composta por concreto armado, como mostra a figura 19. Ainda sobre as superfícies de concreto foram observados pontos nos quais haviam rebarbas de concretagem, figura 20, e inclusive falhas de concretagem, que conforme informado não receberiam tratamento específico, nem reforço estrutural (figura 21).

Figura 19 – Grande extensão de superfície de concreto que demandaria tratamento superficial adicional para garantia da aderência do revestimento – empreendimento B

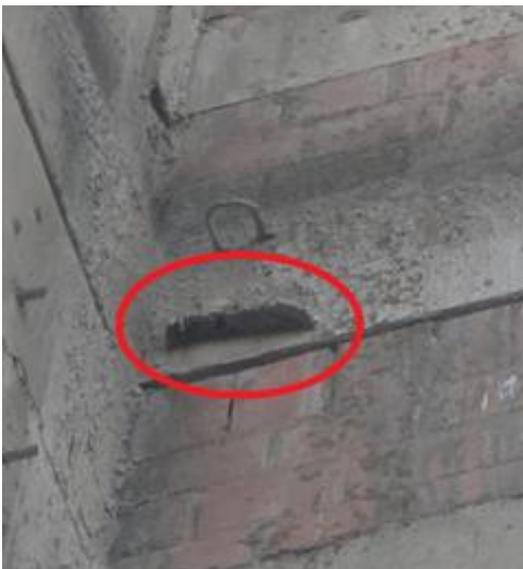
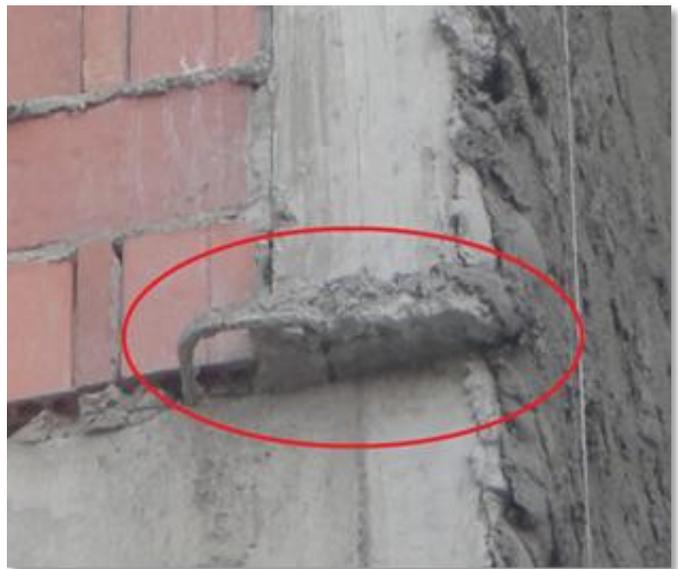
Figura 20 – Rebarbas de concretagem: (a) detalhe na parte central da viga; (b) detalhe na interface pilar-viga – empreendimento B

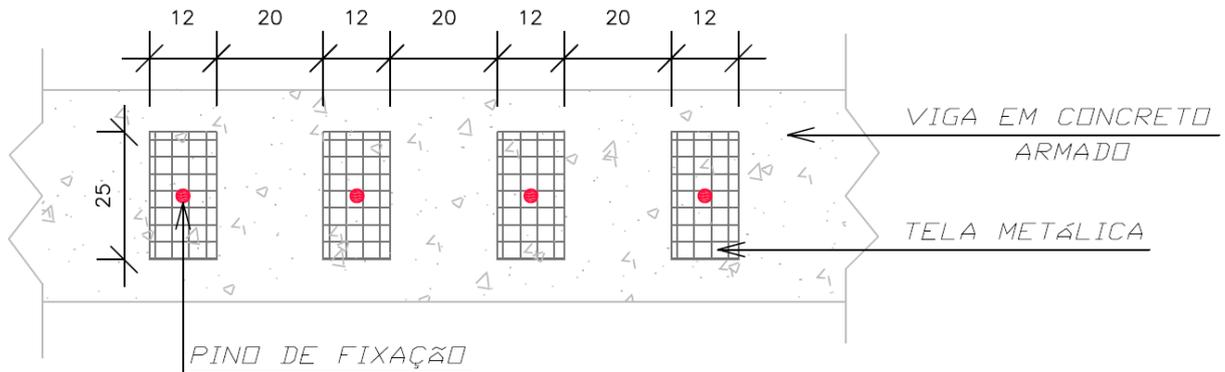
A tela utilizada é a indicada para amarração de alvenaria. As telas eram cortadas na medida de 12,5 x 25 cm e locadas de modo que a maior dimensão ficasse posicionada na vertical, então eram fixadas no seu centro por meio de pinos. No momento da execução da camada de revestimento, a tela então era “puxada” para fora, ficando quase em posição ortogonal ao plano da alvenaria e de modo que ficasse imersa na camada de argamassa. Esta técnica foi utilizada somente nas vigas em que ocorreram espessuras excessivas. Já sobre a alvenaria o revestimento foi executado em duas camadas, sem utilização de reforços (figura 22). A figura 23 apresenta em vista a localização das telas de reforço, enquanto a figura 24 ilustra o posicionamento imposto à tela no momento de recebimento da camada de argamassa de revestimento.

Figura 23 – Esquema em vista da localização das telas de reforço sobre as vigas – empreendimento B

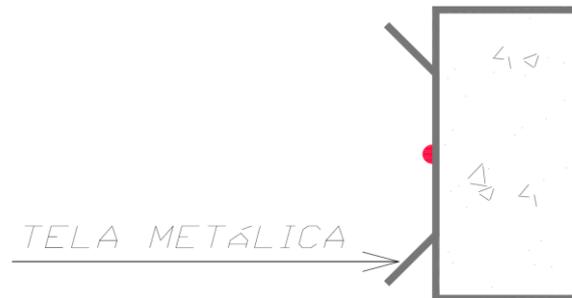
Figura 24 – Esquema em corte da localização das telas de reforço sobre as vigas – empreendimento B

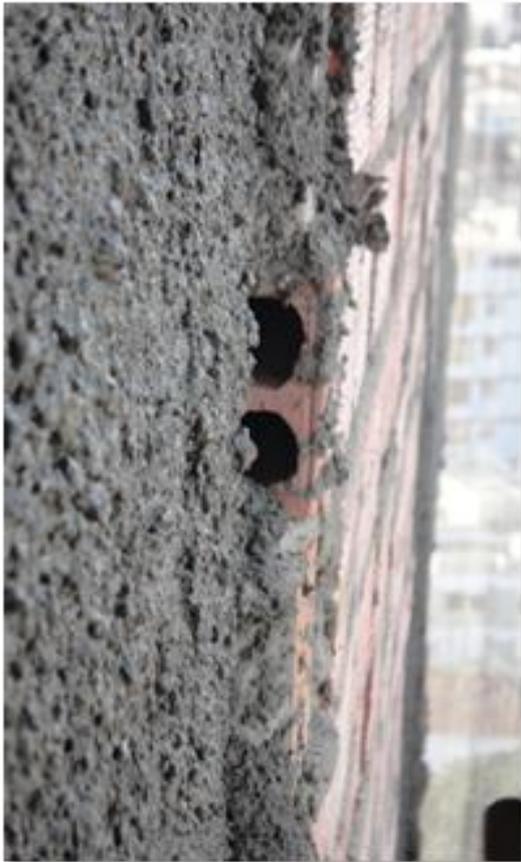
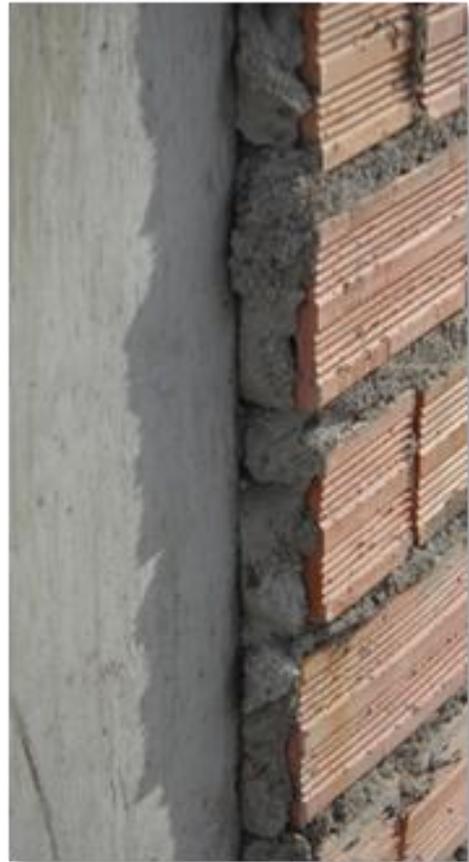
A visita foi acompanhada pelo mestre de obras, sendo o mesmo o responsável por fornecer as informações técnicas sobre o empreendimento. O primeiro aspecto facilmente observado na fachada foi o deslocamento excessivo da alvenaria em relação à estrutura, conforme é visualizado na figura 28. Apesar do mestre informar que esta solução foi uma orientação do engenheiro, o funcionário externou sua preocupação que poderia ser um ponto de futuro problema, visto que as maiores espessuras de revestimento eram verificadas sobre a estrutura de concreto.

Figura 28 – Alvenaria deslocada: (a) em relação à estrutura; (b) detalhe evidenciando a espessura excessiva que deverá ter o revestimento – empreendimento C

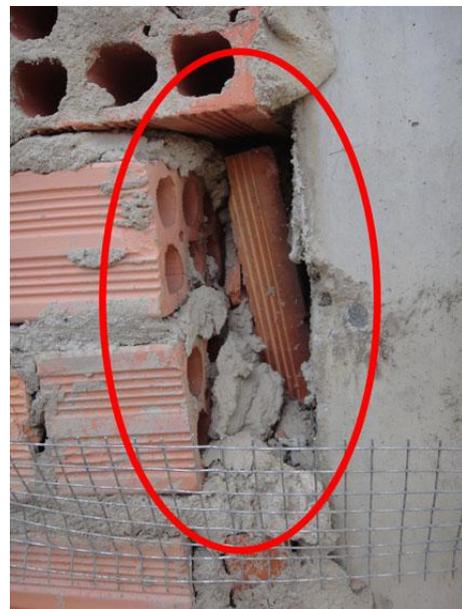
Vários problemas foram identificados no preparo da fachada: os furos dos blocos de alvenaria em alguns pontos não foram preenchidos. Vale ressaltar que não é prática adequada os furos da alvenaria ficarem expostos na fachada a ser revestida. Algumas falhas maiores não foram encasquilhadas, nem tiveram preenchimento prévio (figuras 32 e 33, respectivamente).

Figura 33 – Falha na alvenaria – empreendimento C

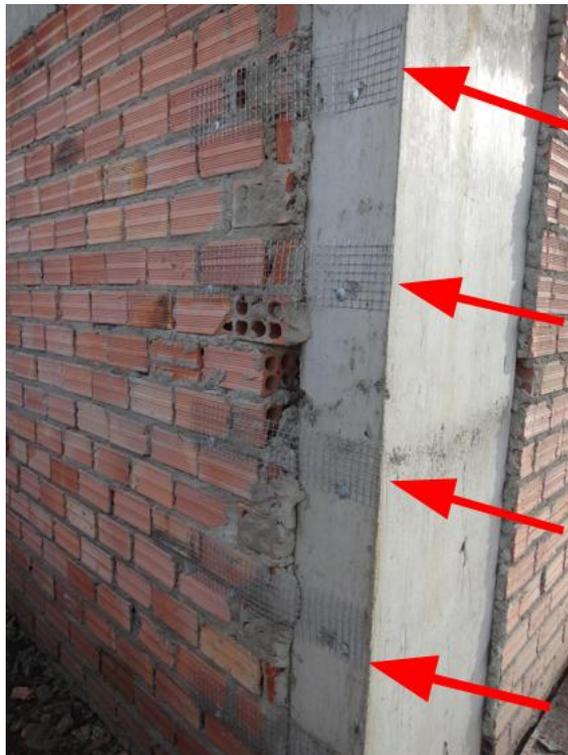
Quanto à execução de reforços no revestimento, são fixadas telas eletrossoldada em todos os pavimentos nas quinas do edifício, conforme figura 36. As telas são fixadas a cada 40 cm, porém não foi tomado o devido cuidado para que as mesmas se localizem no encontro entre o substrato de alvenaria e a estrutura de concreto. As telas são fixadas na parte inferior por meio de pinos e sobre o substrato sem chapisco. No momento do enchimento com a argamassa, a tela é posicionada conforme figura 37 e então preenchida com argamassa. Os frisos são executados na zona de encunhamento, conforme figura 38. Não existem juntas verticais de revestimento, nem juntas estruturais na edificação.

Figura 36 – Vista da localização das telas de reforço – empreendimento C

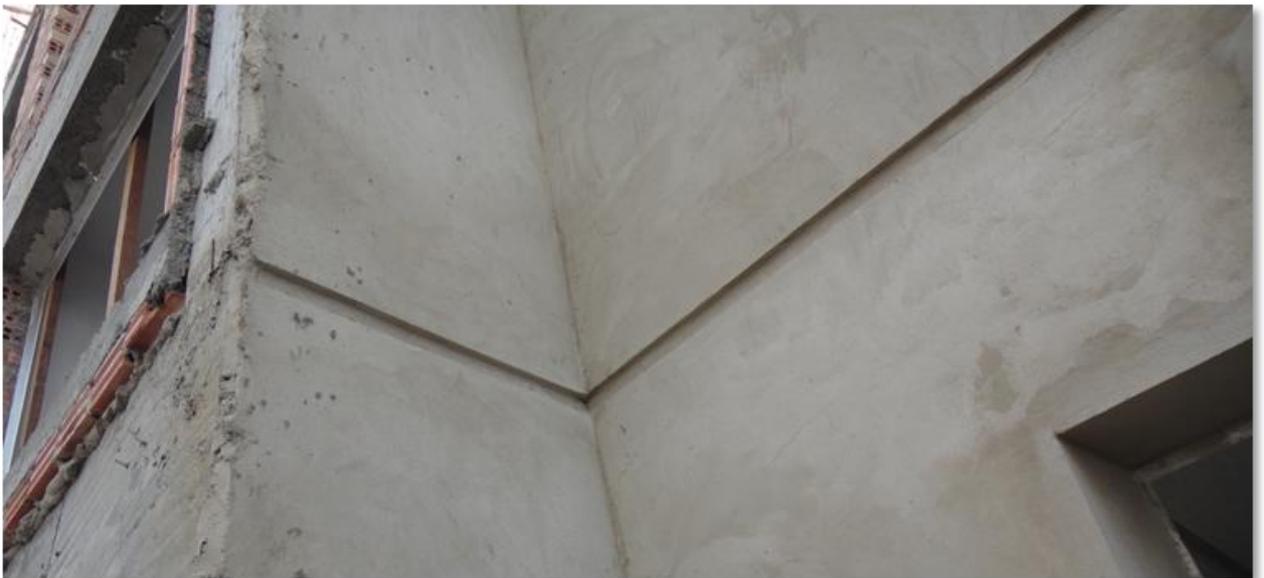
Figura 38 – Localização dos frisos horizontais no revestimento de argamassa – empreendimento C

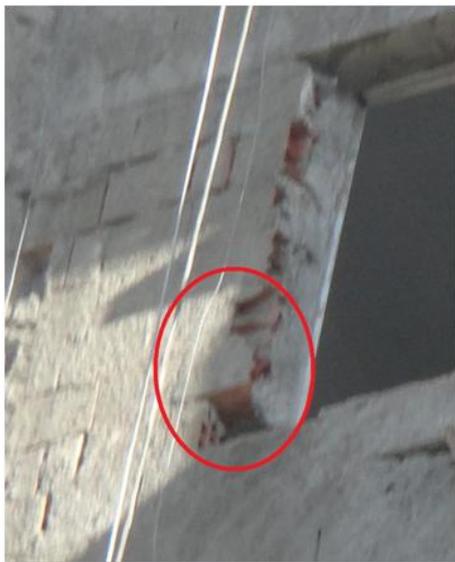
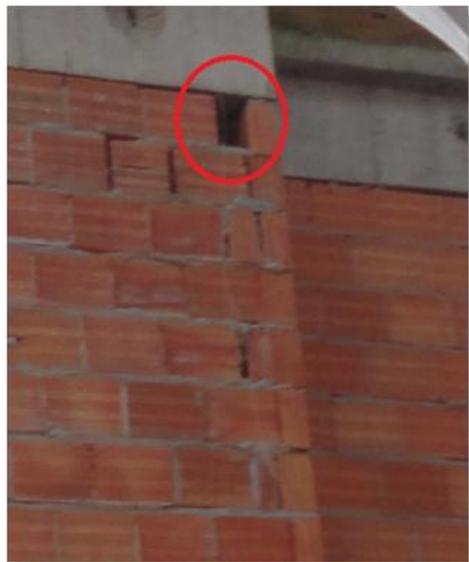
Sobre o substrato de alvenaria foram identificados locais em que não foi feito o preenchimento dos furos dos blocos da alvenaria, conforme figura 40. A fachada em vários pontos possui ângulos diferentes de 90° entre suas faces (figura 41), logo há necessidade de se preencher com argamassa os vazios que os blocos de alvenaria não abrangem devido à sua geometria. Porém foram observados vários pontos em que este preenchimento não ocorreu, conforme figura 42. Além disso, encontraram-se locais da fachada em que seria necessário encasquilhamento e preenchimento com argamassa (figuras 43 e 44), porém não foi executado. Também há presença de blocos da alvenaria com quebra, conforme figura 45.

Figura 44 – Falhas em diferentes regiões da alvenaria: (a) próximo ao canto da esquadria; (b) abaixo da viga – empreendimento D

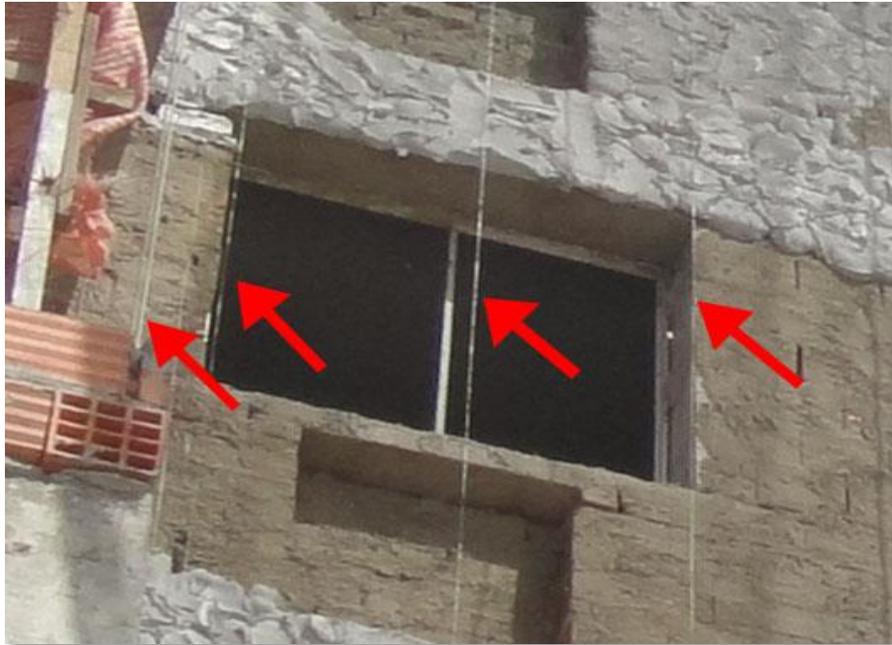
Após o chapisco, é feita a verificação das espessuras que terão o revestimento a ser executado. Não foi possível obter informações sobre os locais em que foram locados os arames de prumo. A visualização dos arames tornou-se prejudicada devido à presença da tela fachadeira, mas podem-se observar arames próximos as aberturas da edificação. Na figura 49, percebem-se dois arames alinhados às laterais das janelas, um arame centralizado à mesma e outro próximo à quina interna da fachada. Quanto à realização das medidas, não há critérios adotados, normalmente faz-se medidas nas quinas e em algumas janelas, a cada um ou dois pavimentos, em média. As medidas são registradas em planilha e repassadas ao engenheiro responsável. Ocorreram falhas na execução da estrutura, ficando a mesma recuada com relação à alvenaria. Como solução optou-se por realizar uma camada adicional de argamassa

Figura 49 – Localização dos arames de prumo na fachada – empreendimento E

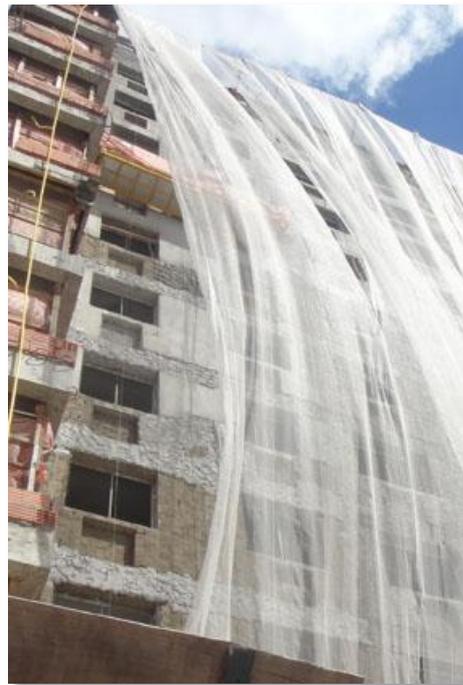
Figura 50 – Vista do preenchimento adicional realizado para nivelamento da fachada – empreendimento E

nestes pontos com o objetivo de nivelar o pano da fachada. O fato pode ser observado nas figuras 50 e 51.

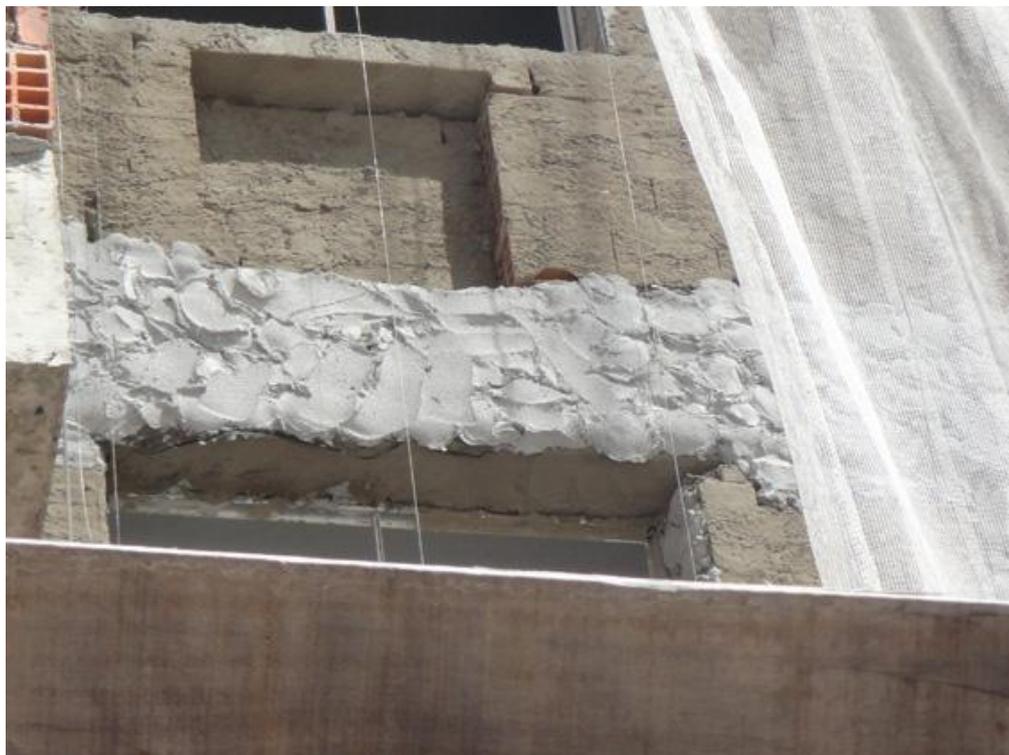
Figura 51 – Preenchimento adicional realizado sobre a superfície de concreto – empreendimento E

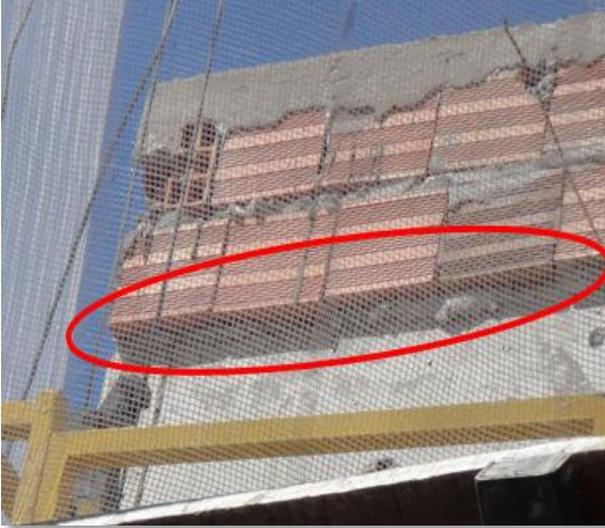
Após a execução do preenchimento é aguardada a cura do mesmo e então realizada a camada de revestimento, uniformemente, em toda a fachada. Conforme figuras 52 e 53 fica evidente a falta de alinhamento entre a estrutura e a alvenaria.

Figura 52 – (a) e (b) locais de ocorrência de desaprumo excessivo entre alvenaria e viga em sacadas – empreendimento E

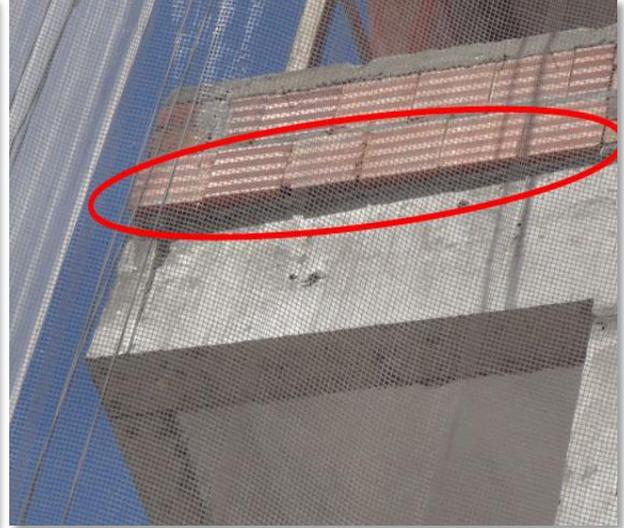
Figura 53 – Desaprumo entre estruturas de concreto na fachada – empreendimento E

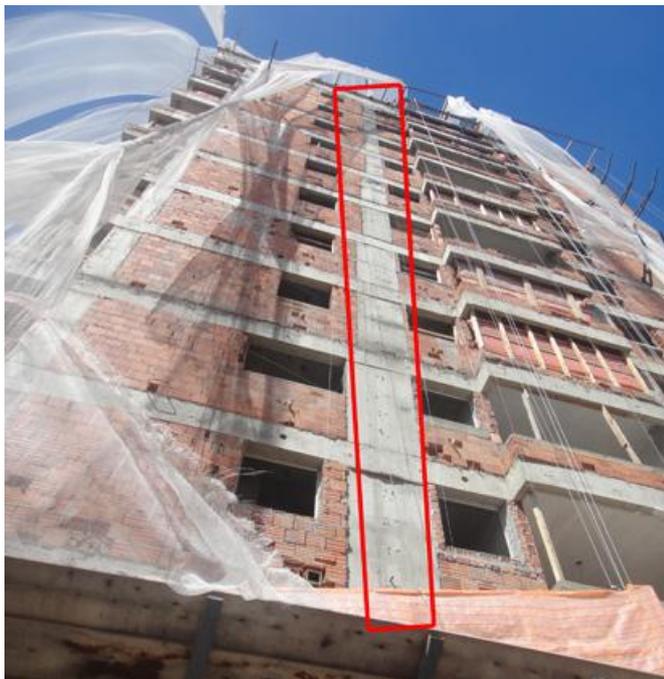
Figura 54 – Vista do local de recebimento da tela reforço no pilar, da platibanda ao térreo – empreendimento E

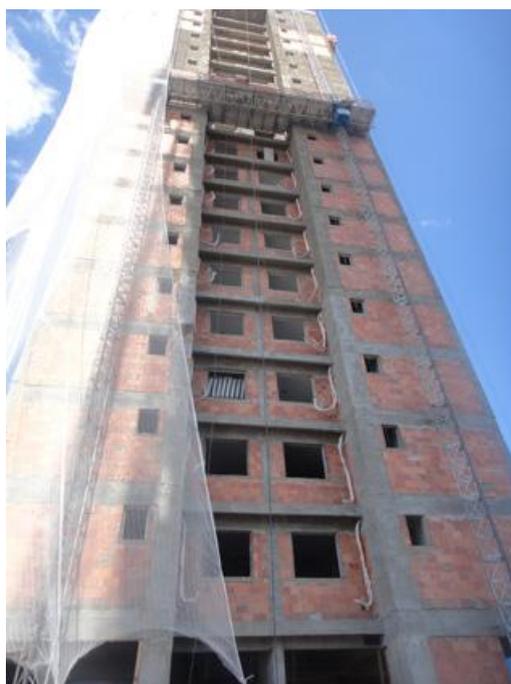
Figura 55 – Vista geral da situação da fachada em outubro de 2013 – empreendimento F

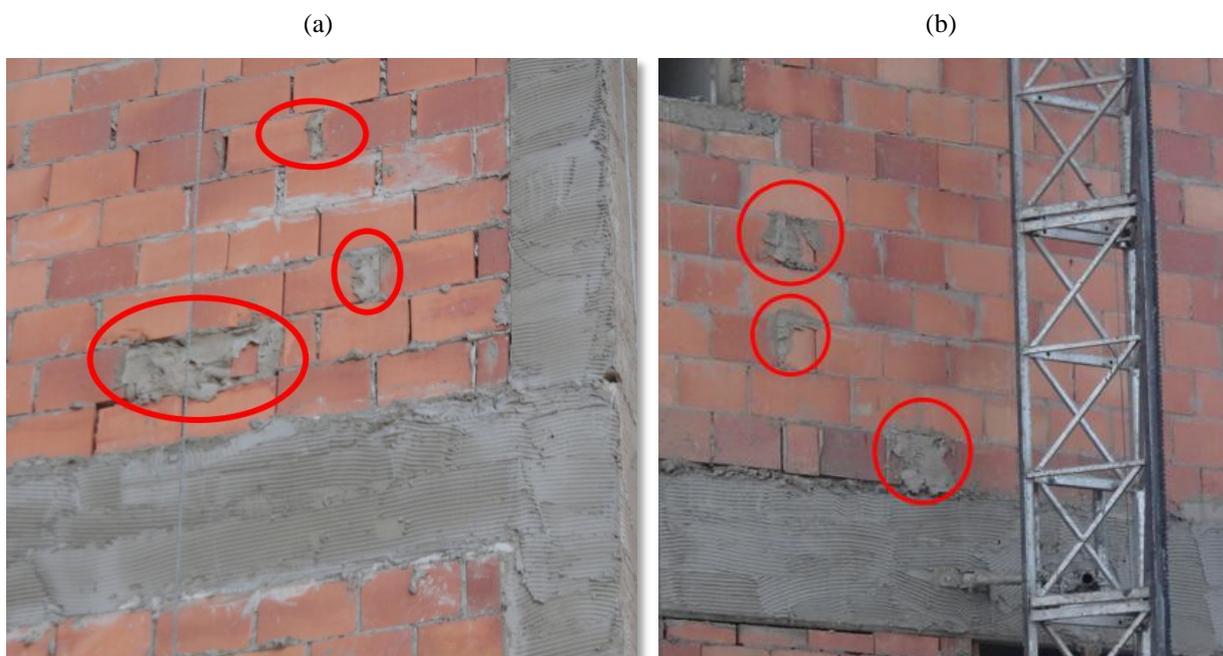
Na segunda subida do balancim, é realizada a fixação superior da alvenaria, o preenchimento de falhas e aplicação de tinta óxido sobre pontas de ferro cortadas. A figura 56 demonstra alguns pontos em que foi realizado o preenchimento com argamassa corretamente.

Figura 56 – Preenchimento prévio de falhas com argamassa: (a) em regiões sem bloco e juntas verticais; (b) detalhes de regiões preenchidas – empreendimento F

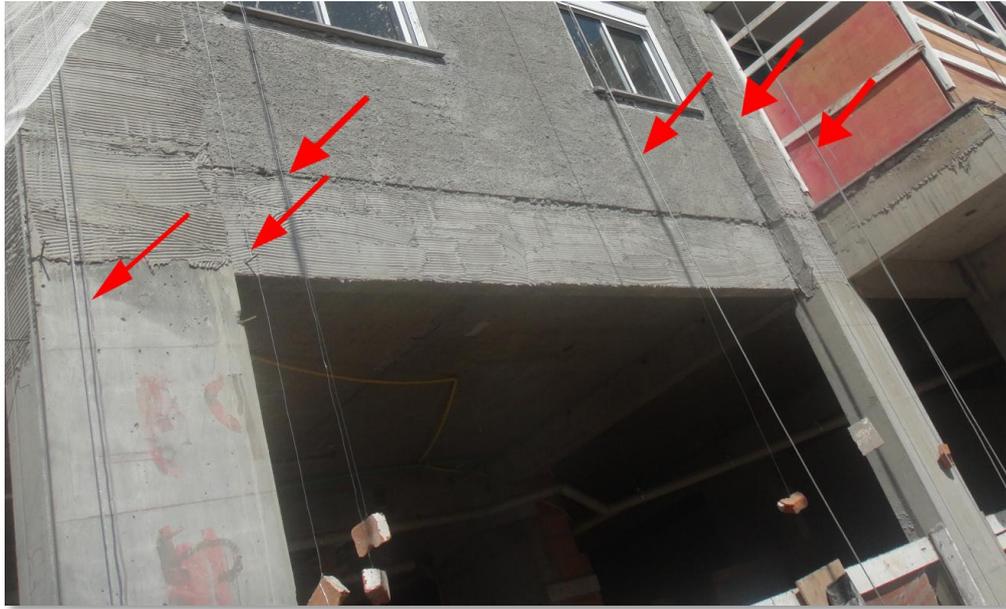
Ainda na figura 57, pode-se observar a localização de alguns dos arames da fachada próximos à quina externa, aberturas e canto interno da fachada. Também pode-se notar um leve desaprumo entre a estrutura e a alvenaria, como é visto na figura 58.

Figura 57 –Localização dos arames de prumo na fachada – empreendimento F

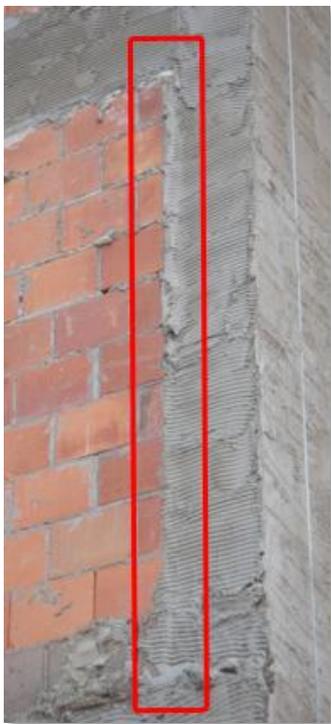
Figura 58 – Desalinhamento entre alvenaria e estrutura– empreendimento F

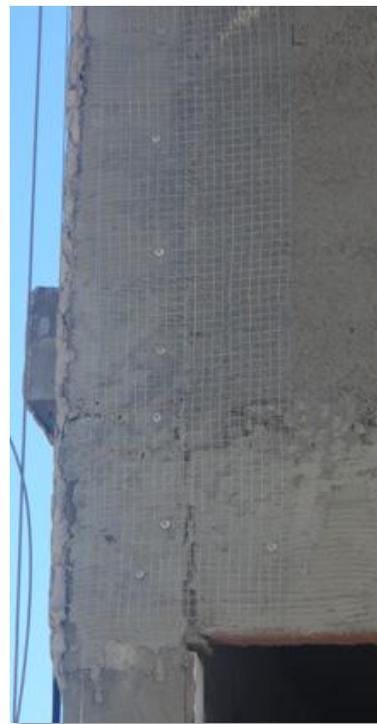
Figura 59 – Localização da tela de reforço sobre o encontro de dois substratos – empreendimento F.

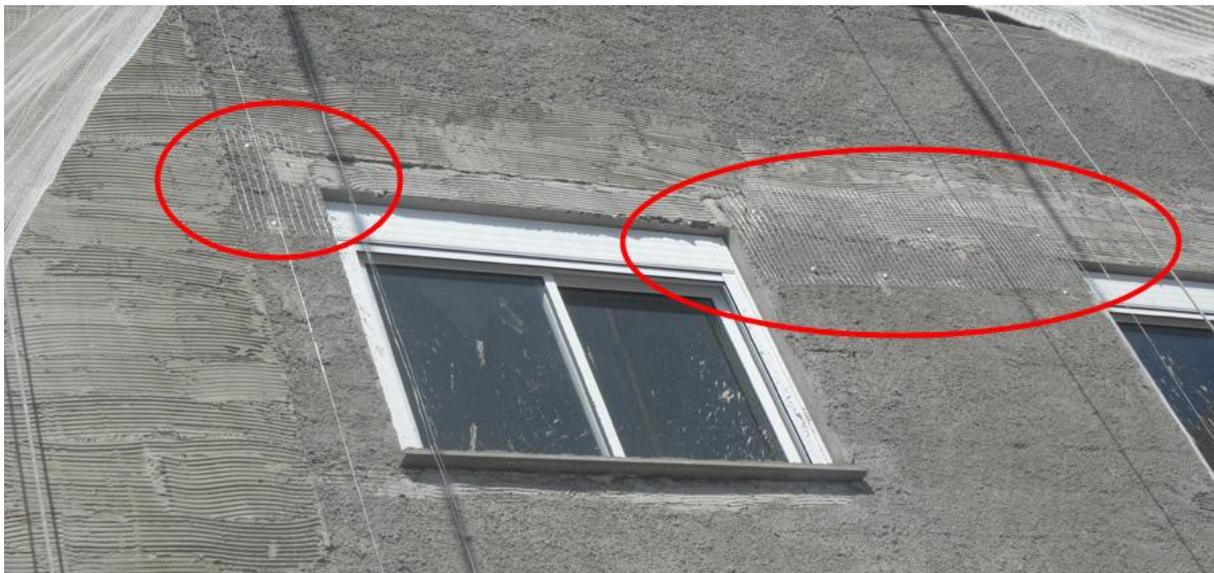
Figura 60 – Localização da tela de reforço próximo à zona de fixação da alvenaria – empreendimento F

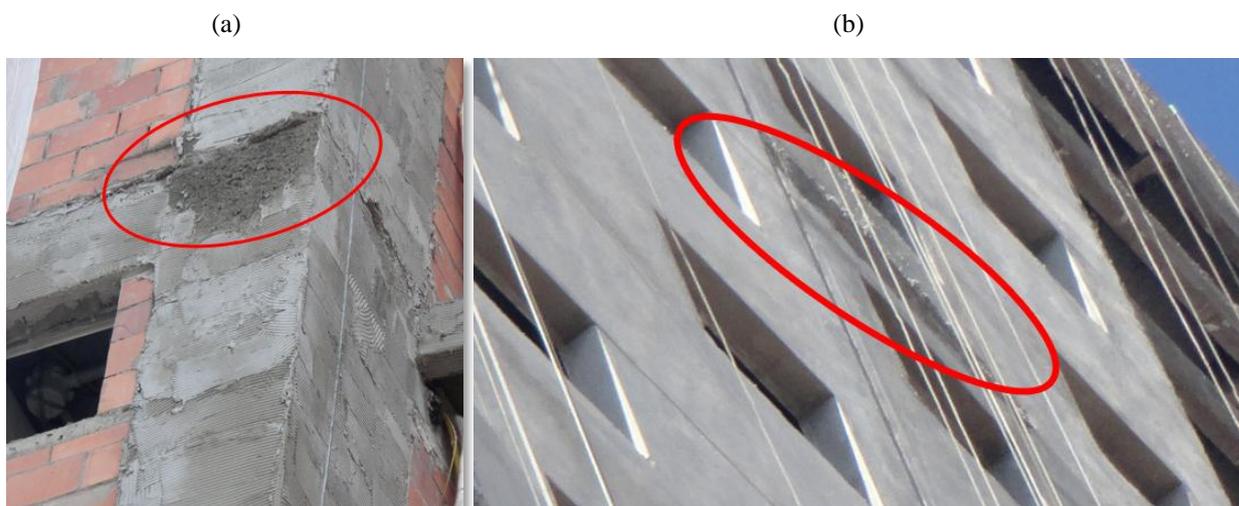
Quanto a ocorrência de espessuras excessivas, a tomada de decisão depende da situação. Em casos pontuais em que a estrutura encontra-se deslocada da alvenaria, realiza-se o corte da estrutura, como apontado na figura 61.

Figura 61 – Vista da localização dos pontos em que foi realizado o corte da estrutura
(a) no encontro pilar/viga; (b) sobre a viga – empreendimento F

Caso não seja viável realizar o corte, executa-se o revestimento em duas camadas, posicionando-se a tela de reforço entre as mesmas. Conforme informações obtidas pelos pedreiros do empreendimento, costuma-se chapar em uma camada até 5 cm de revestimento, acima disso, executa-se em duas camadas, com reforço. Após a análise do mapeamento, identificação e correção dos pontos críticos de espessura de revestimento, a fachada é liberada para início da camada de argamassa. Entre os oito empreendimentos analisados, este foi o que menos apresentou inconformidades tanto na análise visual da fachada, quanto nos procedimentos de execução adotados. Cabe ressaltar que este foi o único empreendimento analisado que possui projeto específico de revestimento de argamassa.

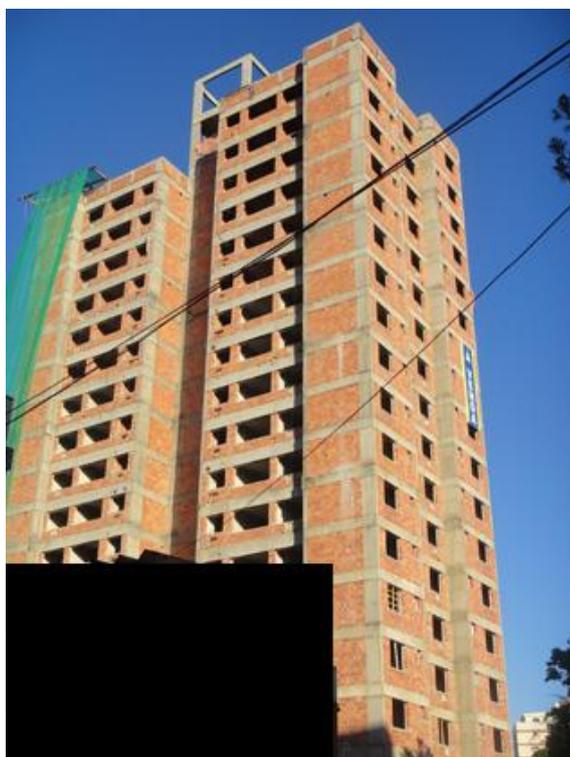
Figura 62 – Vista geral da situação da fachada em setembro de 2013 – empreendimento G

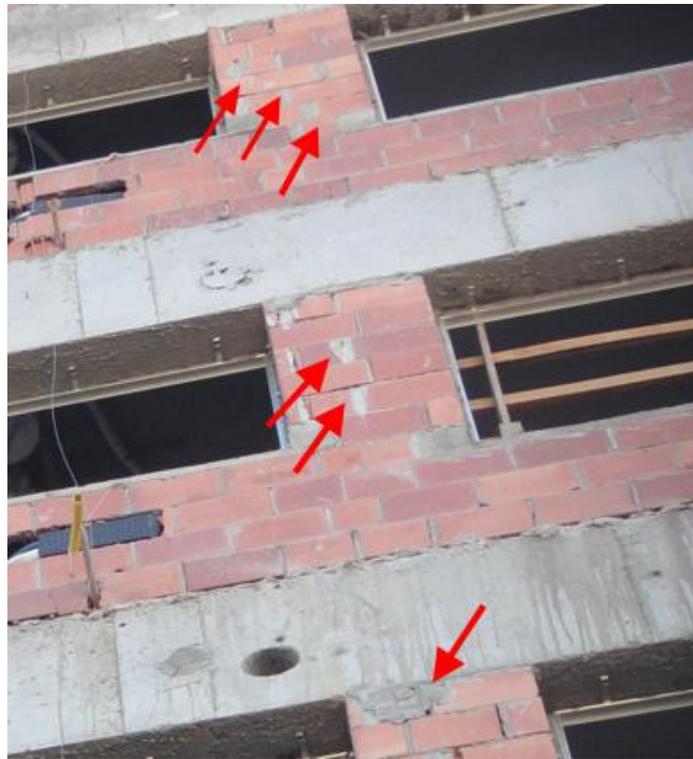
Da análise visual da fachada foram encontrados pontos sobre a alvenaria com necessidade de preenchimento, conforme é observado na figura 64, porém a superfície não recebeu o devido tratamento. Também se observaram pontos em que o preenchimento foi realizado corretamente, como é demonstrado na figura 65.

Figura 65 – Pontos da fachada com preenchimento executado – empreendimento G

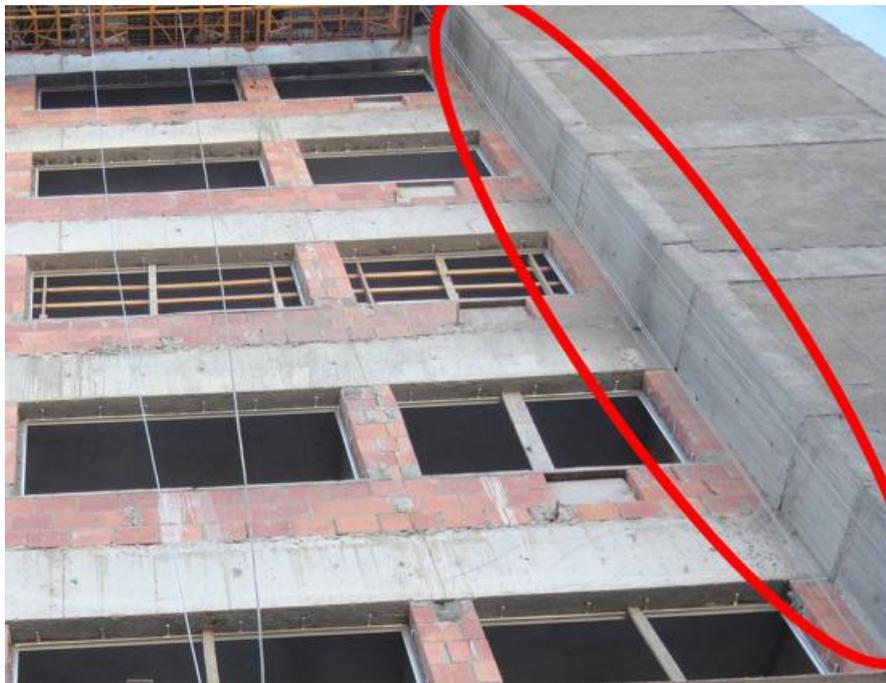
É importante destacar a existência de uma parede composta somente por concreto, como mostra a figura 66, logo seria importante o substrato de concreto receber algum tipo de tratamento superficial para se garantir a aderência da base com as camadas a receber. O chapisco utilizado no empreendimento em questão foi o convencional aplicado com colher de pedreiro, sendo utilizado o mesmo tipo de chapisco tanto na alvenaria quanto na estrutura.

Figura 66 – Parte da fachada com ampla utilização de concreto armado – empreendimento G

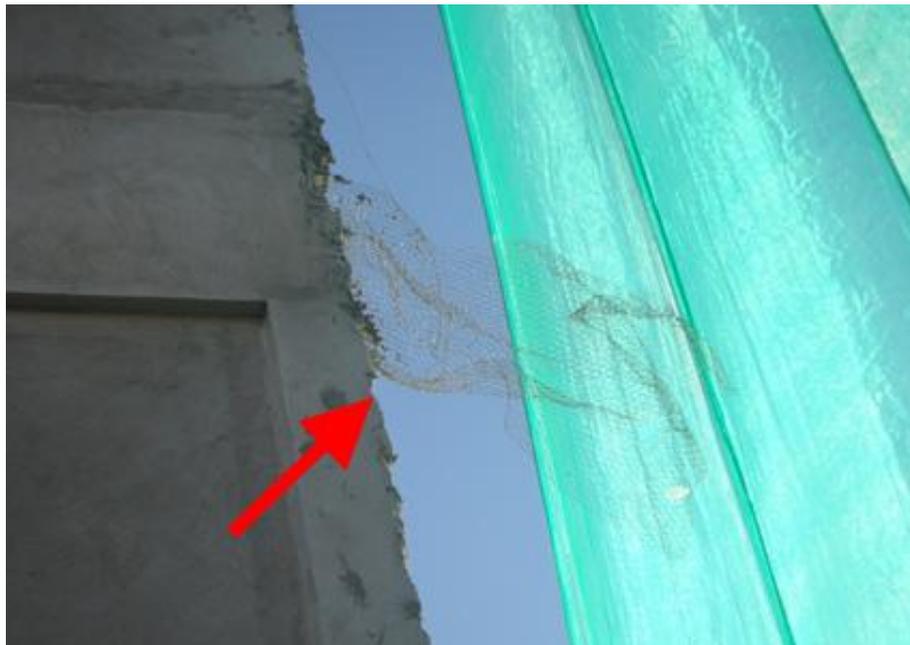
Foi relatado, durante a visita, que ocorreram problemas no lançamento de uma das vigas do pavimento térreo. A viga ficou deslocada para fora com relação a alvenaria e as outras vigas e pilares, forçando-se a executar espessuras maiores em todos os pavimentos acima. Como solução, foi realizado um detalhe arquitetônico na fachada, para que se pudesse realizar o revestimento dos pavimentos superiores em espessuras aceitáveis. O detalhe realizado encontra-se na figura 67 e também foi executado na fachada adjacente, por questões de simetria da edificação. Para execução deste detalhe foi utilizado reforço com tela no encontro da alvenaria com pilares e vigas, apesar de estar revestido pode-se confirmar o uso da tela pela figura 68. Devido à geometria do detalhe, é possível que futuramente ocorram problemas de escoamento na fachada.

Figura 68 – Detalhe da tela utilizada para reforço de detalhe arquitetônico – empreendimento G

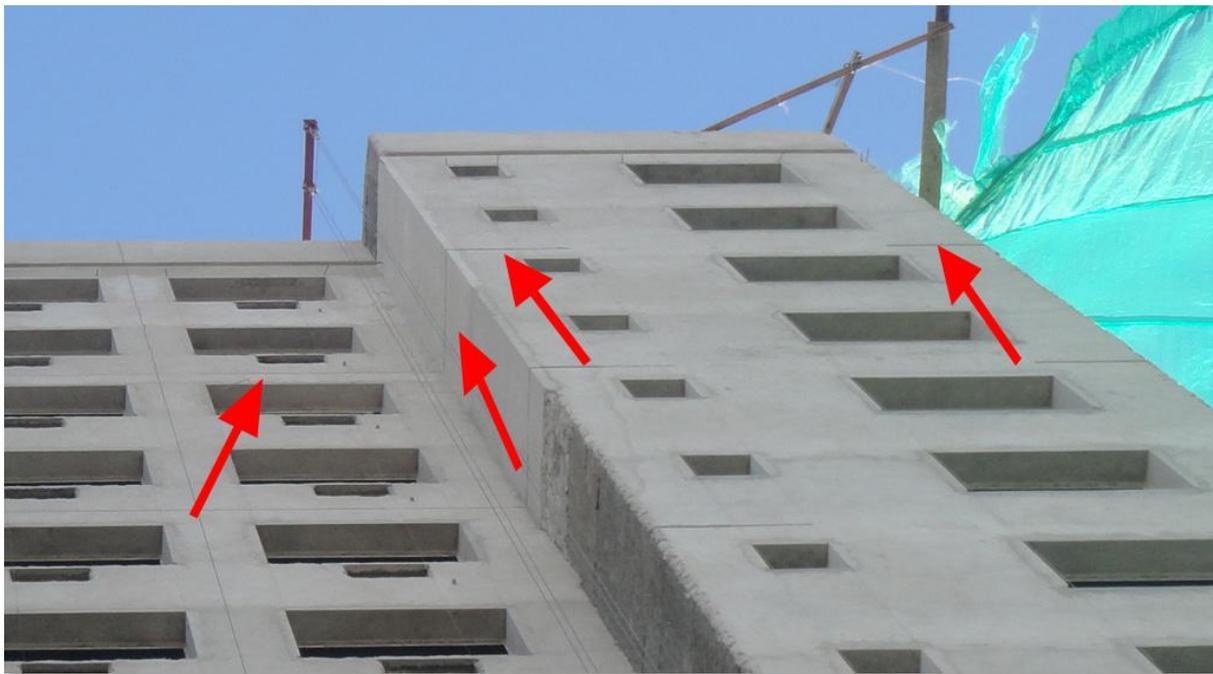
Não há juntas de movimentação no edifício e foram executados frisos verticais no revestimento em pontos específicos. Estes frisos localizam-se na zona de fixação da alvenaria, a cada pavimento, partindo da metade da fachada externa, se estendendo pela fachada interna, até a metade da fachada externa adjacente, conforme ilustrado na figura 69. Não foram previstos frisos verticais.

Figura 69 – Vista da localização dos frisos horizontais no empreendimento G

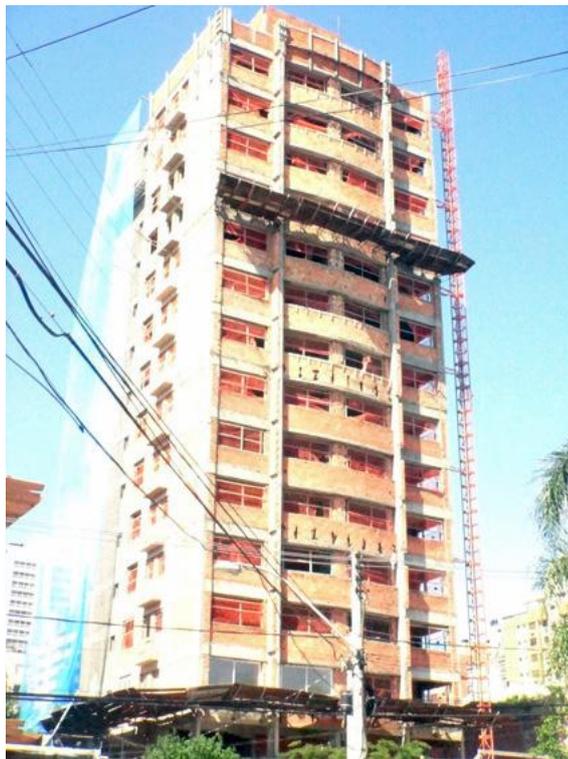
Figura 70 – Vista geral da situação da fachada em outubro de 2013 – empreendimento H

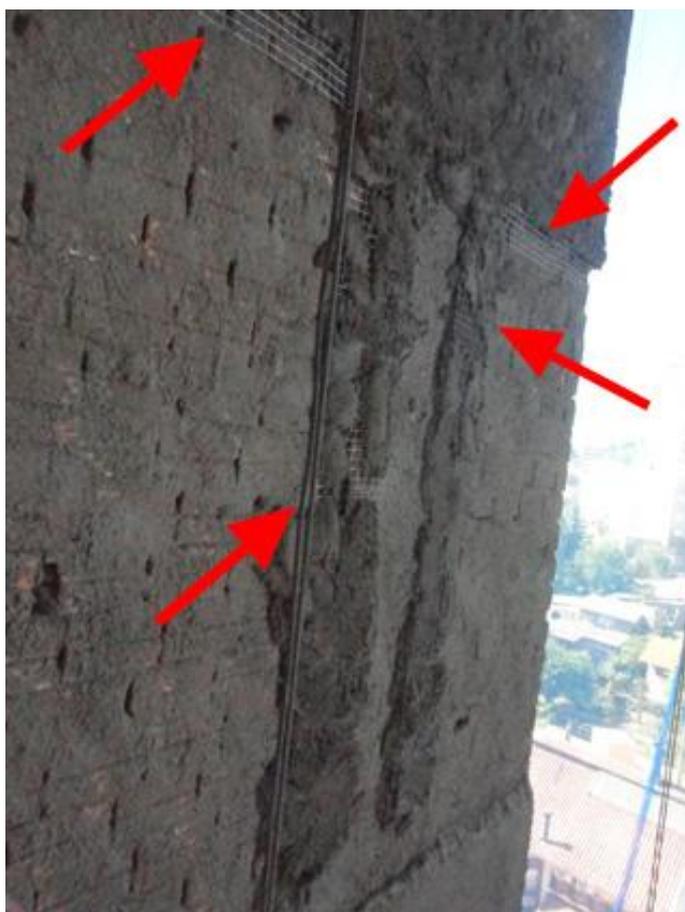
Quanto aos reforços executados na fachada, foi utilizada tela de aço galvanizado do tipo eletrossoldada. A tela fica localizada no encontro da estrutura de concreto (lajes, vigas e pilares) com a alvenaria, ao longo de todos os pavimentos. A fixação da tela ao substrato é feita com a própria argamassa, no momento da execução da camada de reboco. Na figura 73, é possível observar os locais em que a tela foi fixada, em meio a camada de argamassa. Já na figura 74, o detalhe chama a atenção para as telas localizadas nas duas laterais do pilar, ficando estas exatamente sobre o encontro dos dois tipos de substrato. Esta é correta localização da tela para que ocorra a absorção adequada das solicitações, evitando assim fissuras no revestimento. Em relação a frisos e juntas, foram previstos frisos horizontais em todos os pavimentos, localizados sobre a zona de fixação superior da alvenaria (figura 75). Não há frisos verticais nem juntas estruturais no empreendimento.

Figura 73 – Localização das telas de reforço – empreendimento H

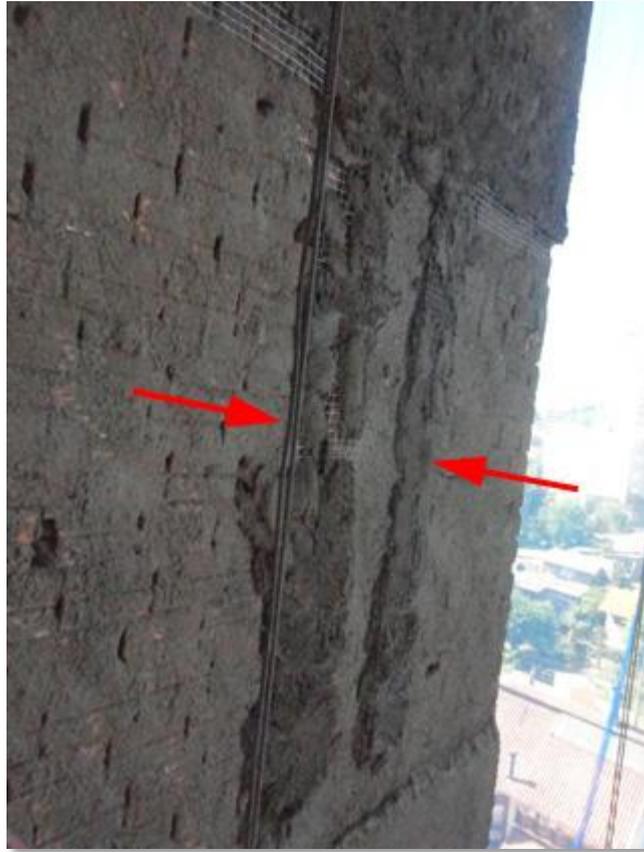
Figura 74 – Detalhe da localização das telas no encontro entre pilar e alvenaria – empreendimento H

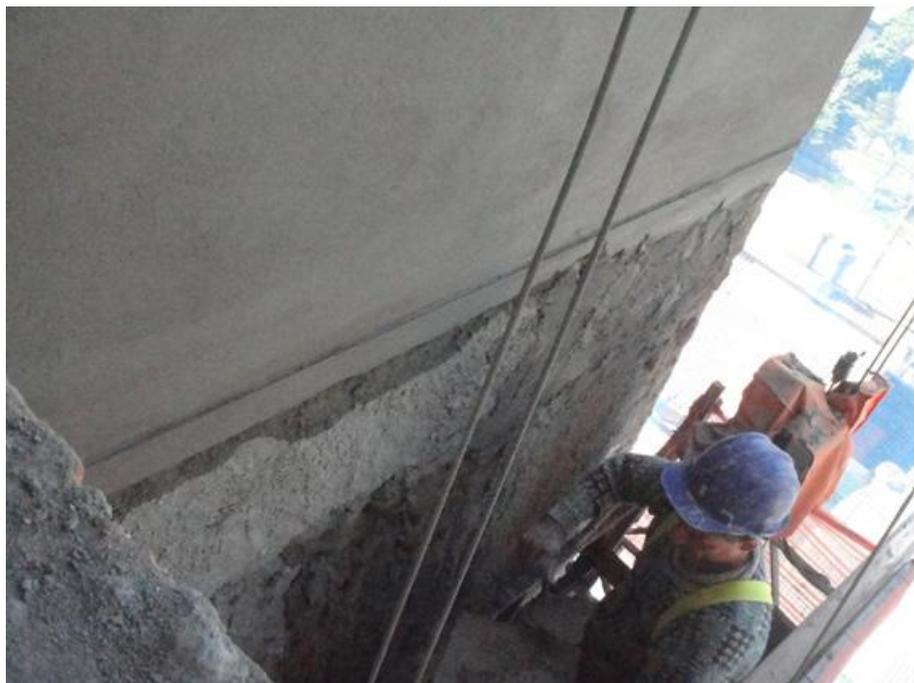
Figura 75 – Vista da localização do friso horizontal – empreendimento H

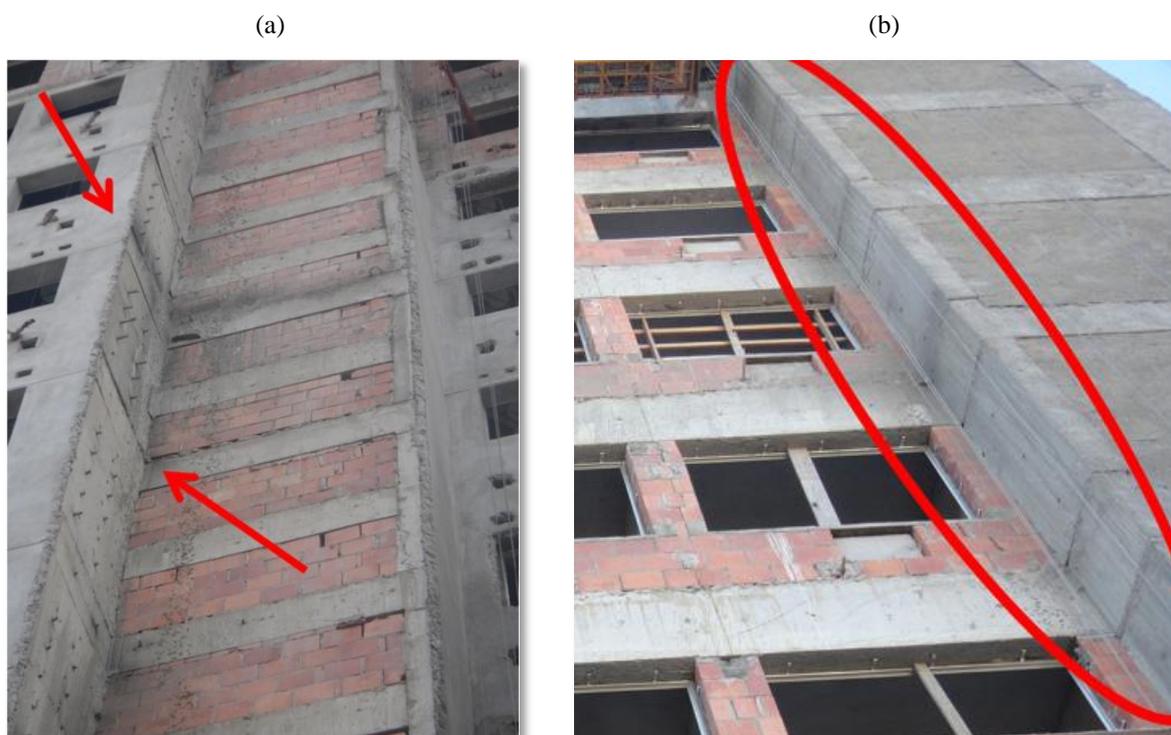
Apenas dois empreendimentos fizeram uso de raspagem com espátula sobre a superfície de concreto. Porém não há estudos que garantam que a técnica proporcione um aumento na rugosidade, ao invés de somente ter função de remover incrustações. Vale ressaltar que em dois empreendimentos observaram-se grandes extensões de área de utilização de concreto armado (figura 78). Nestas situações, torna-se ainda mais importante a adoção de técnicas que propiciem rugosidade e que removam a camada mais superficial do concreto, a chamada nata, deixando os poros da superfície abertos e melhorando a aderência. Pretto (2007, p. 165) indica

Figura 78 – Grande extensão de área com utilização de concreto armado: (a) empreendimento B; (b) empreendimento G

escovação, lixamento e apicoamento como técnicas que realmente proporcionam rugosidade adequada. É importante destacar também que em um dos empreendimentos que possuem documentos que descrevem os procedimentos de execução (e que foi permitido o acesso), constava a adoção de técnicas como escovação sobre a superfície de concreto. Porém a prática não foi utilizada em canteiro.
