**UNIVERSIDADE FEDERAL DO RIO GRANDE DO SUL
ESCOLA DE ENGENHARIA
DEPARTAMENTO DE ENGENHARIA CIVIL**

**ANÁLISE DAS CONDIÇÕES SUPERFICIAIS DOS
SUBSTRATOS DE REVESTIMENTO EXTERNO
DE ARGAMASSA**

Porto Alegre
dezembro 2013

Trabalho de Diplomação apresentado ao Departamento de Engenharia Civil da Escola de Engenharia da Universidade Federal do Rio Grande do Sul, como parte dos requisitos para obtenção do título de Engenheiro Civil

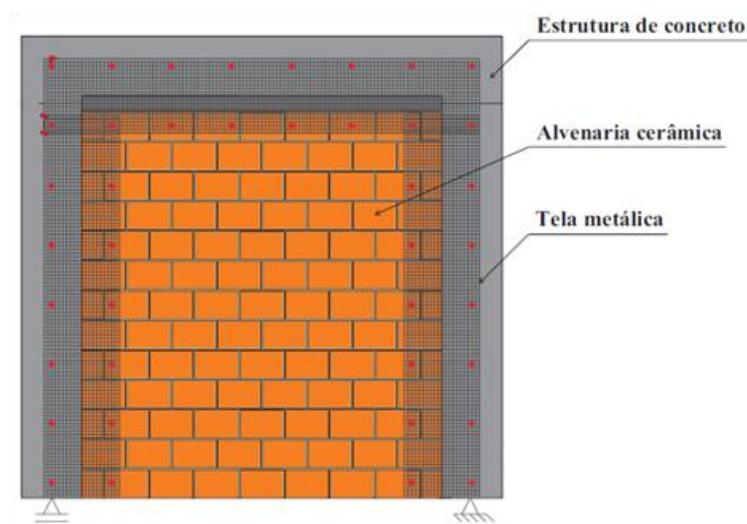
Figura 83 – Localização adequada das telas de reforço na interface alvenaria-estrutura

Pode-se notar ainda na figura 83 que as telas foram fixadas antes de receber a camada de preparo, o chapisco, prática que não é recomendada, como citado anteriormente. Esta ocorrência também foi observada em outros empreendimentos.

Comparando-se as figuras 83 e 84 pode-se concluir que as telas devem ser fixadas inteiramente e não por trechos ou cortadas, como ocorrido. Logo, as zonas em que as telas são intercaladas ficam sujeitas às tensões geradas tanto pelas movimentações diferenciais dos substratos, como por cisalhamento, ficando propensas ao surgimento de fissuras e descolamentos.

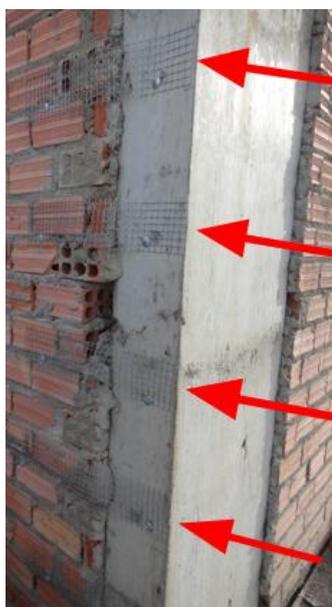
Nos empreendimentos citados a tela era fixada pelas bordas inferiores ou pelo seu centro, sendo as abas livres puxadas, de modo a ficarem livre e imersas no meio da camada de revestimento. Destaca-se que esta técnica foi adotada no empreendimento B como solução para execução de revestimentos com 15 cm espessura, como citado anteriormente. A figura 83 ilustra a maneira correta de fixação e localização das telas de reforço, enquanto a figura 84 ilustra a situação encontrada em obra.

Figura 84 – Uso inadequado das telas de reforço (a) localização das telas; (b) detalhe
