Felipe Krug

**ESTUDO DOS FENÔMENOS QUE OCASIONAM QUEBRAS DO  
ARAME CULTURA AÉREA DERIVADOS DO AÇO SAE 1057B  
TREFILADO E GALVANIZADO**

Trabalho realizado na Escola de Engenharia da UFRGS, dentro do Programa de Pós Graduação em Engenharia de Minas, Metalurgia e de Materiais – PPGE3M, como parte dos requisitos para a obtenção do título de Mestre em Engenharia, Modalidade Profissional, Especialidade Siderurgia.

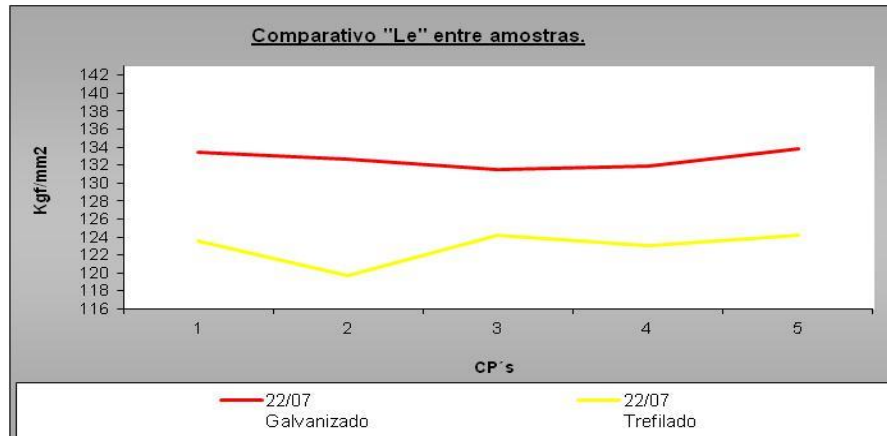
Ao analisarem-se outras amostras coletadas após a trefilação, e antes do processo de galvanização, como exemplo abaixo, retirado do relatório OS 0803MFq de 28 de julho de 2011, o material, proveniente do mesmo fio-máquina, carretel e estocador, que originou os materiais utilizados nos ensaios de enrolamento em um ensaio de tração simples, obtêm-se os resultados (Tabela 3) que confirmam as hipóteses consideradas ao longo do trabalho, pois se observa uma nítida aproximação de  $Le$  e  $Lr$  (Figura 26 e Figura 27) após o processo de galvanização, indicando que o processo de envelhecimento está presente.

Figura 27. Gráfico comparativo do limite de escoamento

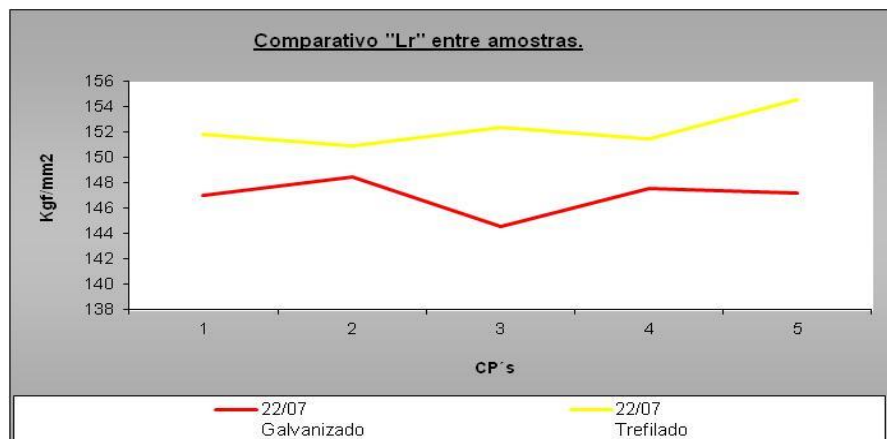
Figura 28. Gráfico comparativo do limite de ruptura.

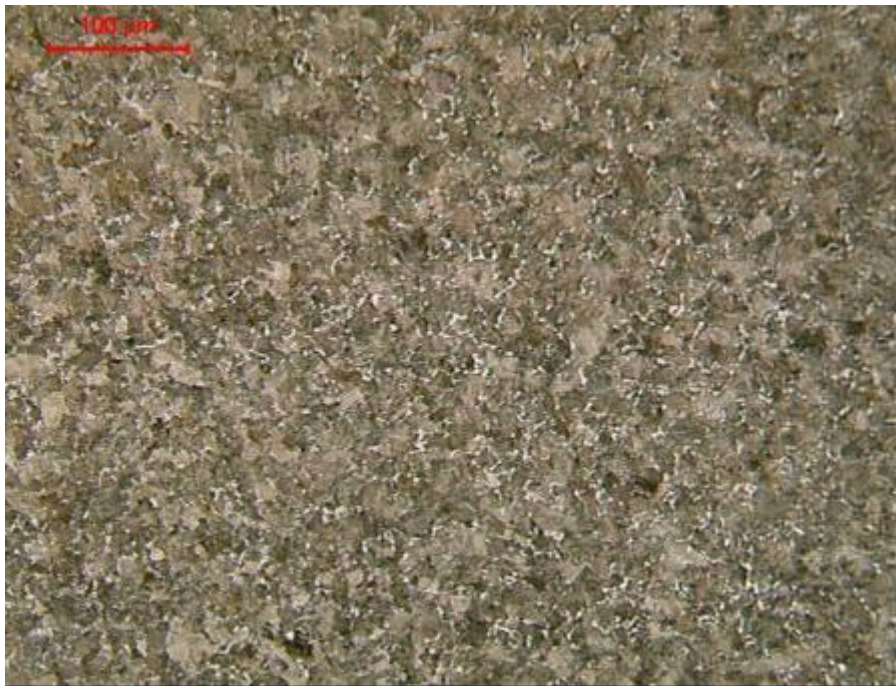
Outras avaliações foram efetuadas a partir de amostras retiradas de um mesmo fardo de fio-máquina 5,50 mm, contemplando análises dimensionais de ensaio de tração (Tabela 4) e metalográficas (Figura 29).

Figura 29. Análises metalográficas do fio-máquina 5,50mm.

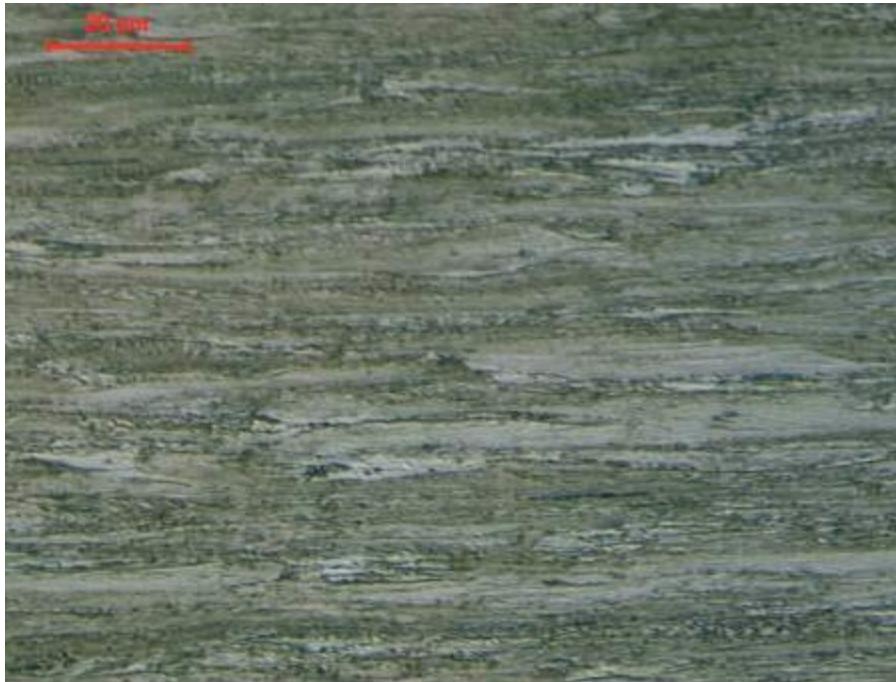
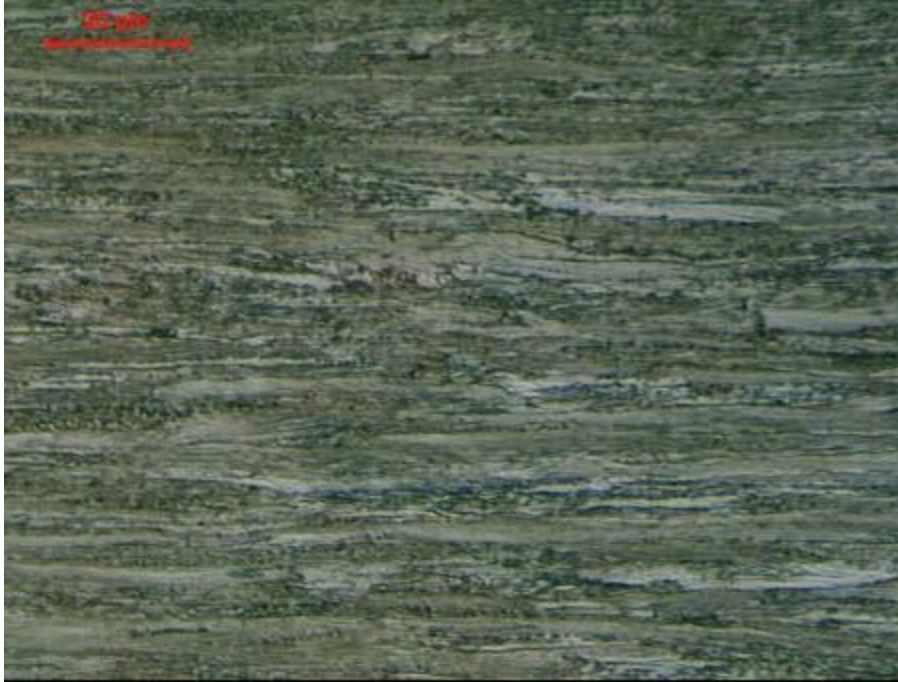
Deste material, foi retirada uma amostra posterior ao processo de trefilação (já como arame trefilado 2,02 mm) e repetidas as análises dimensionais do ensaio de tração (Tabela 5) e metalográficas (Figura 30), nas quais já é possível visualizar o alongamento dos grãos.

Figura 30. Arame trefilado 2,02mm – Amostra 2.
