ANÁLISE DA RUPTURA DE TUBULAÇÃO FLEXÍVEL EM UM EMPREENDIMENTO MULTICORPORATIVO NA CIDADE DE CURITIBA, PARANÁ

RESUMO

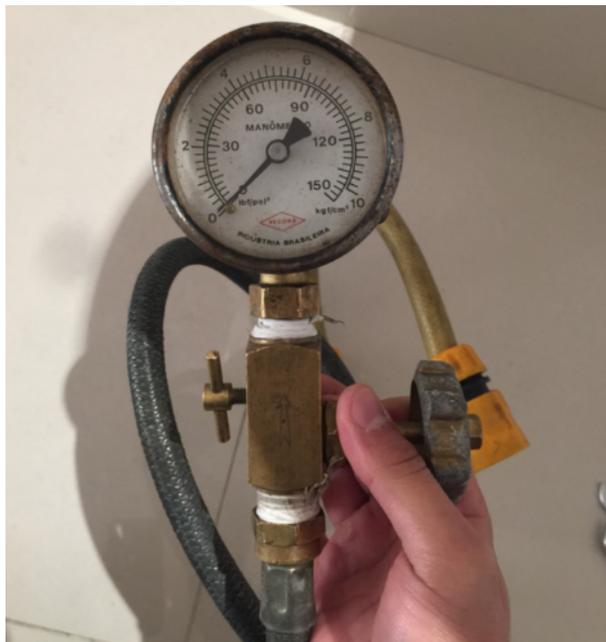
Figura 6 - Manômetro de aferição de pressão estática local

Para aferir a pressão estática local real calculada pela Equação 1, foi utilizado um manômetro de engate no ponto de ruptura da tubulação da marca RECORD, modelo MSVR-100a, classe B com exatidão de ± 2 e faixa de indicação entre 0 a 10 kgf/cm², conforme ilustrado na Figura 6.
