UTILIZAÇÃO DE TOMOGRAFIA DE PULSO ECO ULTRASSÔNICA PARA IDENTIFICAÇÃO DE MANIFESTAÇÕES PATOLÓGICAS NO INTERIOR DE PILARES DE CONCRETO ARMADO

Leonardo Covatti de Oliveira^{1*}, Luiz Carlos Pinto da Silva Filho²; Alexandre Lorenzi³; Lucas Reginatto³ e Luciani Somensi Lorenzi²

¹ Doutorando, Laboratório de Ensaios e Modelos Estruturais (LEME;UFRGS), Universidade Federal do Rio Grande do Sul, Porto Alegre/RS, Brasil

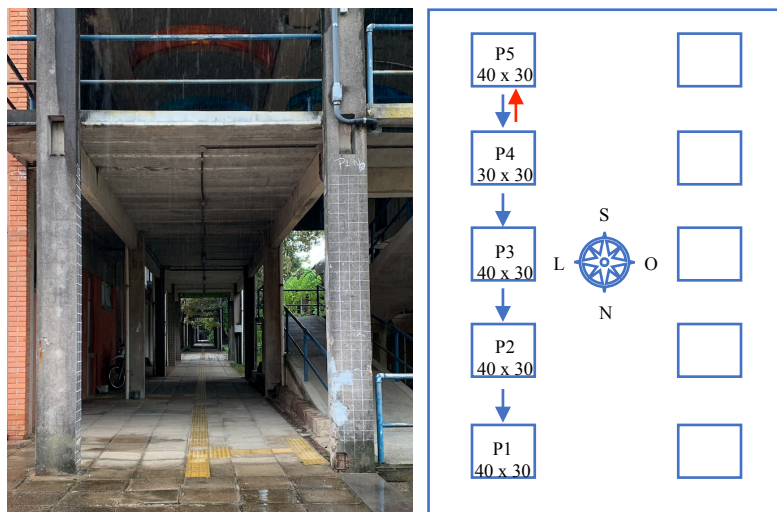
Figura 6 - a) Vista da face norte dos pilares ensaiados; b) croqui da locação dos pilares em planta, sem escala, com indicação da face de aplicação do pulso eco ultrassônico.

O ensaio de tomografia ultrassônica foi realizado pela equipe do LEME/UFRGS em 5 pilares pré moldados distintos. Cada pilar possui uma seção transversal de 40 cm x 30 cm e foram ensaiados contendo um grid de 10 cm x 10 cm, na face norte ou sul, tendo início das leituras a partir da base do elemento estrutural até uma altura 3 metros. Na Figura 6 são apresentados uma visão geral dos pilares juntamente com um croqui em planta demonstrando as locações e dimensões dos elementos estruturais.
