METODOLOGIA PARA CARACTERIZAÇÃO DO DEFEITO SUPERFICIAL TIPO
ESCAMA EM BARRAS TREFILADAS

Dissertação para obtenção do Título de Mestre
em Engenharia

Porto Alegre
2006

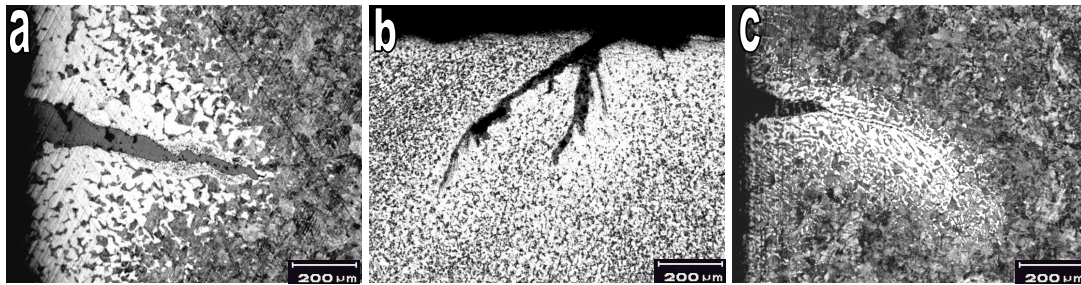
São descontinuidades que penetram no produto de forma perpendicular ou oblíqua em relação à superfície do material, conforme a Figura 2.3, variam no comprimento e normalmente são retilíneos na superfície das barras. Podem ser originadas em qualquer parte do ciclo de produção, desde a aciaria até as operações de acabamento final do produto.

Figura 2.3 Micrografia demonstrando o defeito superficial tipo (a) trinca com óxidos ao longo de defeito, em região descarbonetada, (b) trinca preenchidas com óxidos de forma contínua, descarbonetada e (c) trinca preenchida por óxidos alongados, óxidos globulares na continuidade e descarbonetado. Ataque nital 2%. [Álbum de defeitos Superficiais GERDAU – Aços Especiais Piratini]

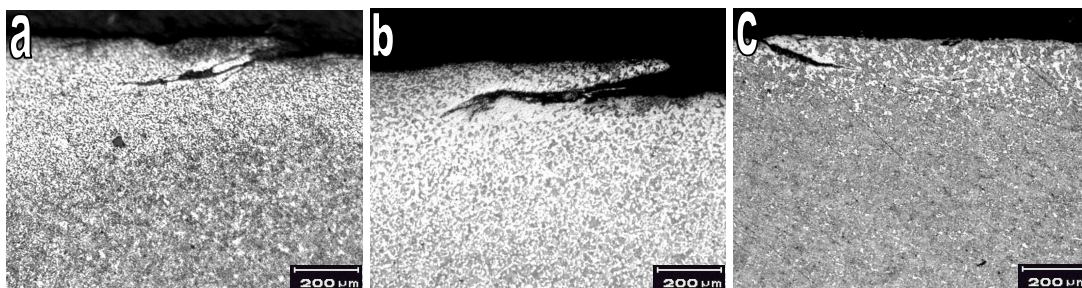
Dobras conforme visto na Figura 2.4, são fendas longitudinais inclinadas pelo menos 30° em relação aos planos radiais, criadas por laminação durante o trabalho a quente. Uma descontinuidade longitudinal na barra, pode existir antes desta laminação, mas o defeito é usualmente originado mesmo no seu processamento mecânico. As dobras são descontinuidades que se desenvolvem na superfície de produtos laminados, penetrando de maneira mais ou menos oblíqua para o interior. São normalmente compridas (ao longo do fio-máquina) e às vezes aparecem como linhas duplas paralelas. É um defeito essencialmente ligado à laminação.

Figura 2.4 Micrografia demonstrando o defeito superficial tipo dobra. Ataque nital 2%. [Álbum de defeitos Superficiais GERDAU – Aços Especiais Piratini]

Dobras não são causadas pela composição química do aço, sendo geralmente resultado de práticas inadequadas de laminação. A geometria da seção do tarugo usado é um fator importante na prevenção desse defeito. Devem ser evitadas arestas vivas no perfil

Qualquer descontinuidade longitudinal abrupta pode transformar-se numa dobra na laminação. “Overfill”, riscos ou marcas de acondicionamento são fontes típicas que devem ser eliminadas. Alargamento não-uniforme resulta em rugas que podem se transformar em dobras. Ações corretivas incluem aquecimento mais uniforme, redução da forma romboédrica do produto a ser laminado, seleção de seqüências de laminação menos severas e redução da tensão entre passes. Para se evitar a formação das dobras os seguintes fatores devem ser observados: qualidade do produto a ser laminado, evitando defeitos internos e de acondicionamento; calibragem e regulagem do trem (perfis, guias, cilindros, tubos, etc.); regularidade na velocidade de laminação e na distribuição de temperaturas.

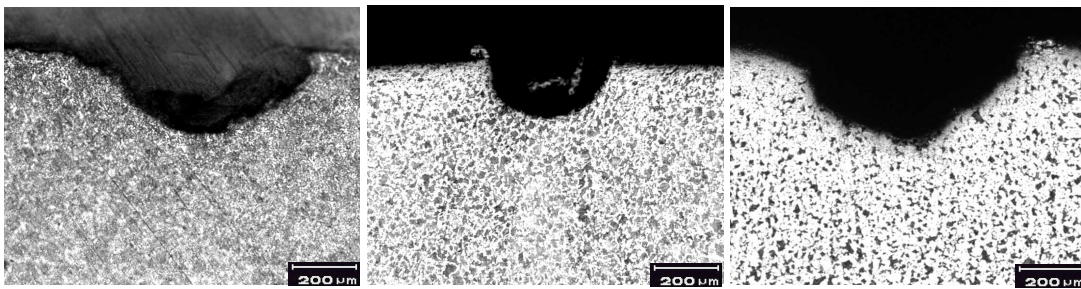
São depressões de formato irregular, conforme a Figura 2.5, contínuos na direção longitudinal, tem forma e dimensões variáveis de acordo com a origem dos defeitos. Forma-se quando o produto quente raspa sob pressão em cantos vivos que podem ser superfícies não planas dos condutos de guias nas quais se depositam carepas ou partículas de produto laminado, guias mal usinadas, gastas ou quebradas. Podem se observados a olho nu ou com pequeno aumento mesmo com carepa e melhor ainda no produto decapado. Na metalografia os riscos são visualizados na forma de cavidades na superfície do corpo de prova. Contrariamente às trincas e dobras, os riscos raramente provocam rupturas em testes de recalçamento a quente ou a frio.

Figura 2.5 Micrografia demonstrando o defeito superficial tipo risco. Ataque nital 2%. [Álbum de defeitos superficiais GERDAU – Aços Especiais Piratini]

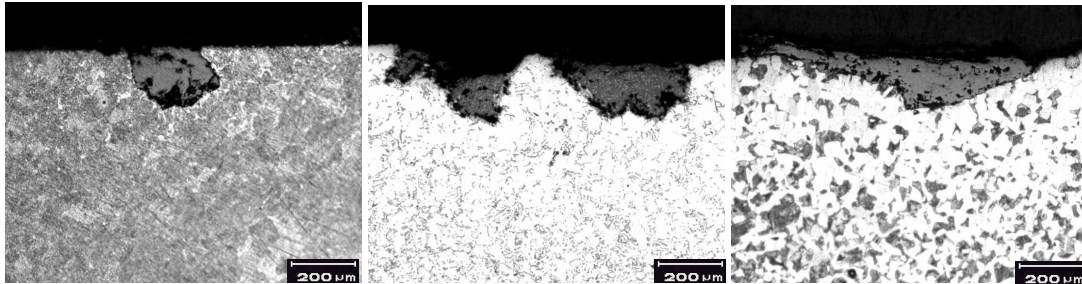
Carepa incrustada, vista na Figura 2.6, forma uma impressão irregular na superfície de uma barra e é causada por decapagem incompleta depois do reaquecimento. O defeito tem largura considerável e aparece irregularmente quanto à forma e dimensões. Se a carepa incrustada for desalojada da superfície, pode dar lugar a uma superfície cheia de pites nas barras laminadas a quente. Frequentemente, uma barra exibirá ambas as condições.

Figura 2.6 Micrografia demonstrando o defeito superficial tipo carepa incrustada. Ataque nital 2%. [Álbum de defeitos Superficiais GERDAU – Aços Especiais Piratini]

A ocorrência de carepa incrustada é mais dependente da aderência e não da quantidade de carepa primária produzida. A aderência da carepa é uma função da composição química do aço, das práticas de aquecimento e da condição superficial inicial dos tarugos a serem laminados. A minimização do tempo em elevadas temperaturas usualmente reduz a quantidade total de carepa, mas não impactará, necessariamente, na aderência da carepa produzida. Modificações no “design” dos cilindros podem promover quebra e remoção mais completa da carepa.

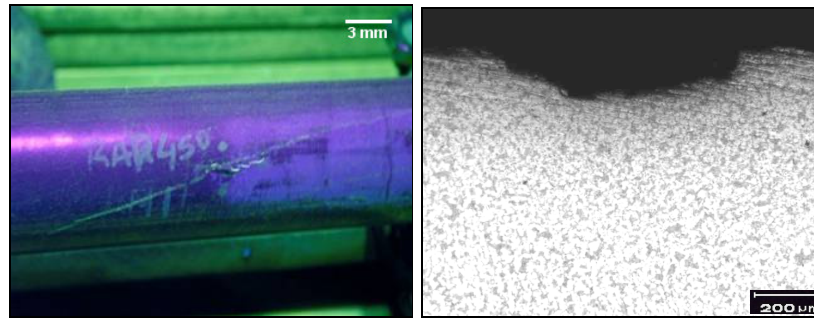
São defeitos com descontinuidades, conforme a Figura 2.7. Podem ser sobrepostos na superfície formando uma escama encruada e sem a presença de óxidos. Portanto, indicações de deformação a frio (deformação plástica) devem ser observadas.

Figura 2.7 Análise realizada com Magnaflux e micrografia mostrando o defeito superficial tipo marcas de manuseio. [Álbum de defeitos Superficiais GERDAU – Aços Especiais Piratini].

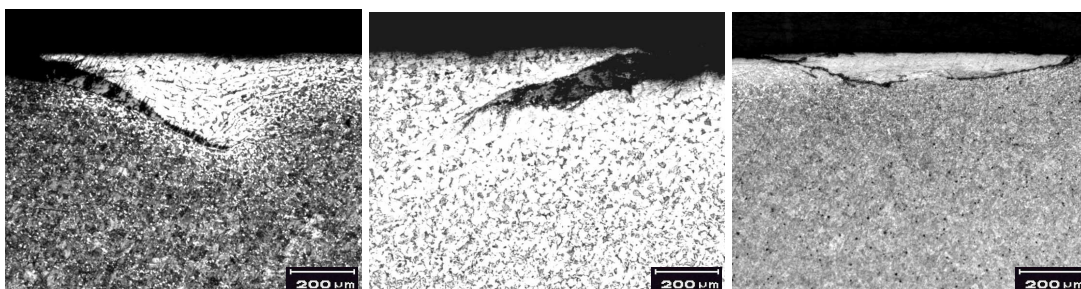
Escamas são sobreposições de material de forma e tamanho variável que se estendem de maneira irregular sobre a superfície do material laminado, aderindo ao metal base somente em alguns pontos, conforme a Figura 2.8. Geralmente, o intervalo entre o material e a escama está preenchido com óxidos. Pode ter diversas origens, desde a aciaria (marcas profundas, descarbonetadas, com presença de óxidos e de oxigênio), laminação (participação dos fornos de reaquecimento, dos passes intermediários e até mesmo do acondicionamento dos tarugos). Os defeitos que mais contribuem para a formação de escamas são a peles duplas, as gotas frias e as rebarbas. Pode ocorrer um tipo especial de escama com origem nas operações de manuseio, onde descontinuidades superficiais são sobrepostas na superfície do material formando uma escama encruada e sem presença de óxidos.

Figura 2.8 Micrografia demonstrando o defeito superficial tipo escama. (a) Origem Aciaria, (b) origem laminação e (c) origem marcas de manuseio. Ataque nital 2%. [Álbum de defeitos Superficiais GERDAU – Aços Especiais Piratini]

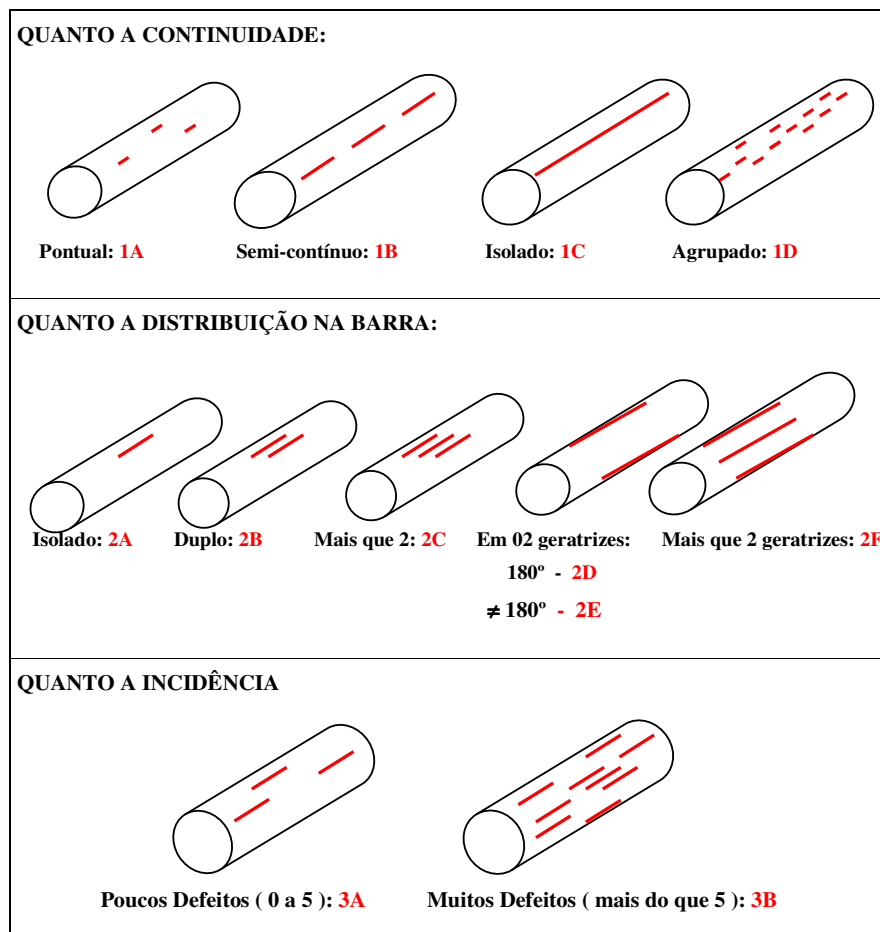
Algumas barras trefiladas, dos feixes rejeitados na inspeção por correntes parasitas, foram escolhidas aleatoriamente e levadas ao equipamento de partículas magnéticas para localização e caracterização visual dos defeitos, assim como foi realizada a descrição da composição e frequência dos defeitos existentes nas barras, conforme a Figura 3.1.

Figura 3.1 Descrição da composição e frequência dos defeitos existentes nas barras analisadas.

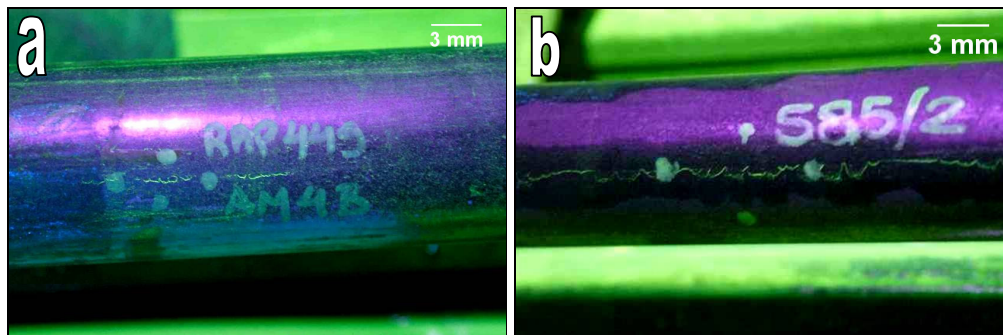
As macrografias apresentadas na Figura 3.3 tem como objetivo determinar a posição dos defeitos em relação à barra. Pode-se ainda observar a distribuição dos defeitos ao longo da mesma diferenciando escama de dobra de laminação que é um defeito contínuo.

Figura 3.3 Macroanálise com magnaflux mostrando barras com o defeito tipo (a) escama e (b) com o defeito tipo dobra.

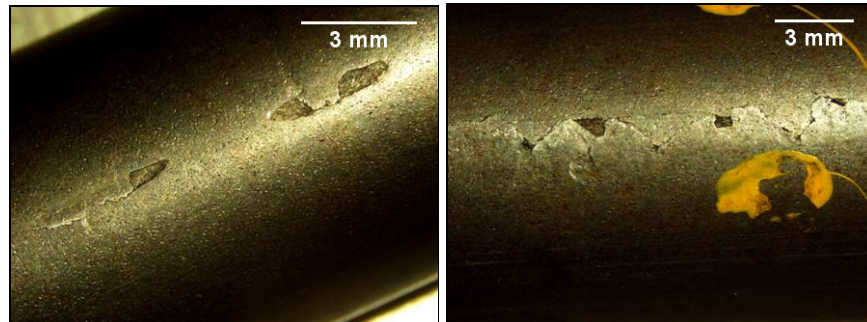
Na Figura 3.4 pode-se observar os defeitos tipo escama, apresentando uma lasca fina de metal presa à barra em um ponto. Observa-se que a parte interna do defeito apresenta-se diferente da superfície da barra e com aparência rugosa, com ou sem preenchimento com carepa/óxidos.

Figura 3.4 Macro análise mostrando barras com o defeito tipo escama analisada com lupa estereoscópica.

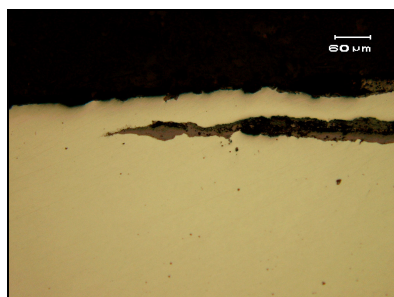
A Figura 3.5 apresenta micrografia da secção transversal de uma barra na região do defeito. Esta micrografia foi efetuada sem ataque químico.

Figura 3.5 Micrografia da secção transversal de uma barra apresentando defeito tipo escama. Sem ataque químico. MO.

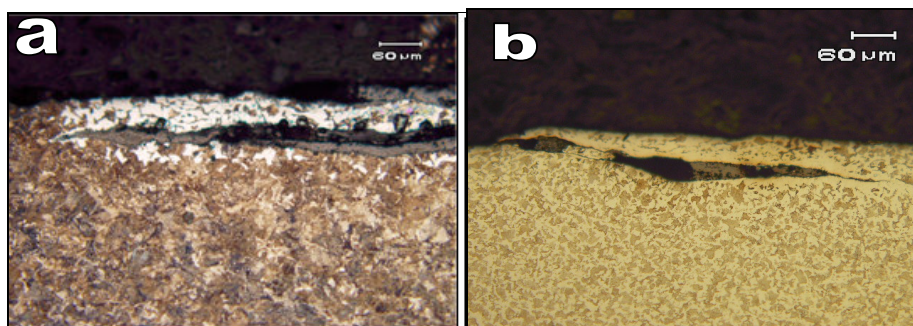
Figura 3.6 Micrografia secções transversais de barras com defeito tipo escama atacadas com o reagente nital 2%. MO.

Este ataque permite a verificação da microestrutura da região, bem como a presença de marcas de deformação sugerindo defeito ocasionado no processo de laminação. Também se pode observar a presença de óxidos e descarbonetação na superfície ou nas proximidades do defeito, embora estas características não indiquem a provável origem do defeito.

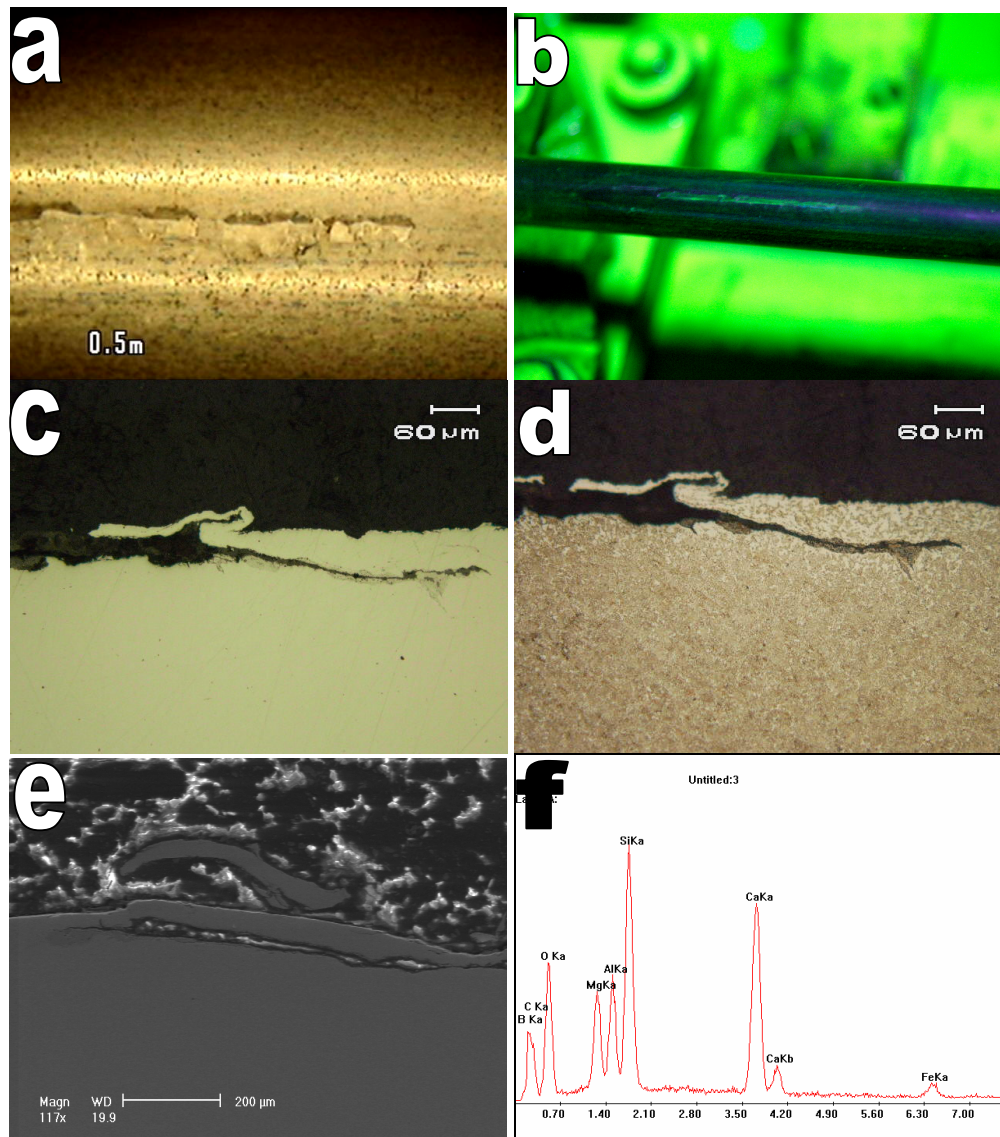
Na Figura 4.3 pode-se observar as características do defeito tipo escama gerado pela presença de espinélio na barra, através da macrografia em lupa de baixo aumento, magnaflux, micrografia em microscópio ótico com a amostra sem ataque e atacada com o reagente nital 2% e MEV juntamente com o espectro de frequência na seção transversal da barra trefilada.

Figura 4.3 Características do defeito tipo escama facilitado pela presença de espinélio na amostra F2 através da (a) macrografia em lupa de baixo aumento, (b) macrografia utilizando magnáflux, (c) micrografia em microscópio ótico sem ataque, (d) micrografia com o reagente nital 2%, (e) microscopia de varredura juntamente com o (f) espectro de frequência nas seções: longitudinal e transversal da barra trefilada.

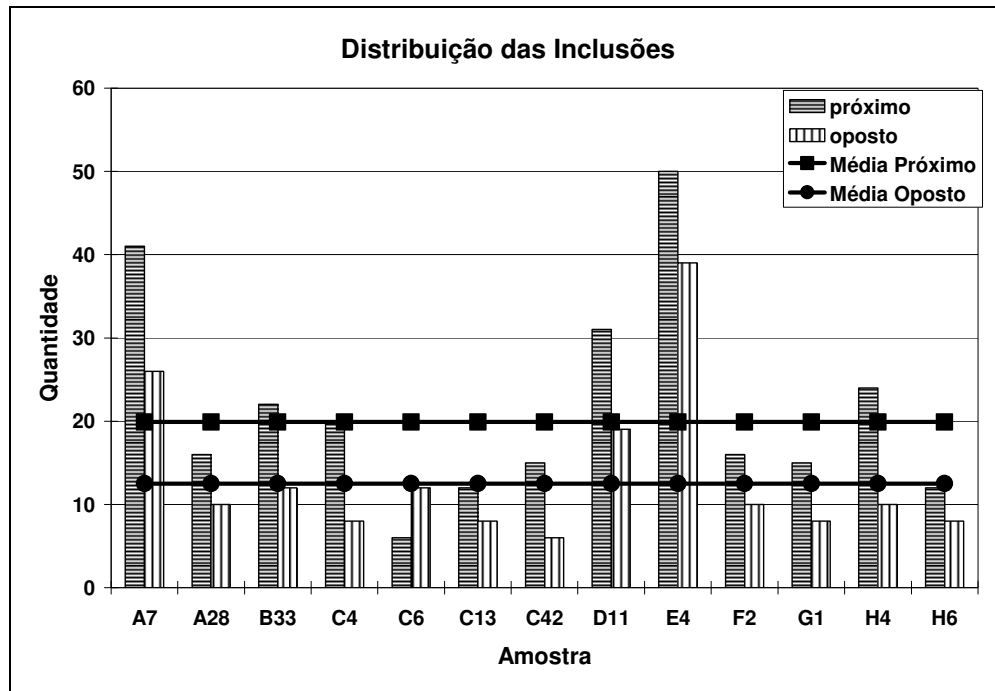
Na Figura 4.8 observa-se a distribuição das inclusões complexas encontradas na região transversal das amostras do aço ABNT 9254. Como se pode observar foi encontrado maior quantidade de inclusões próximas ao defeito, em média em torno de 24 inclusões próximas e 13 inclusões no lado oposto ao defeito. Nestas amostras foram realizadas as medições para determinar o diâmetro médio de inclusões encontradas perto do defeito tipo escama, observadas nas Figura 4.9 e Figura 4.10. Foram efetuadas medidas em uma média de 20 inclusões por amostra, resultando que estas inclusões apresentaram um diâmetro médio de 24 μm .

Figura 4.8 Distribuição das inclusões encontradas próximas e do lado oposto ao defeito tipo escama para cada corrida analisada do aço ABNT 9254.

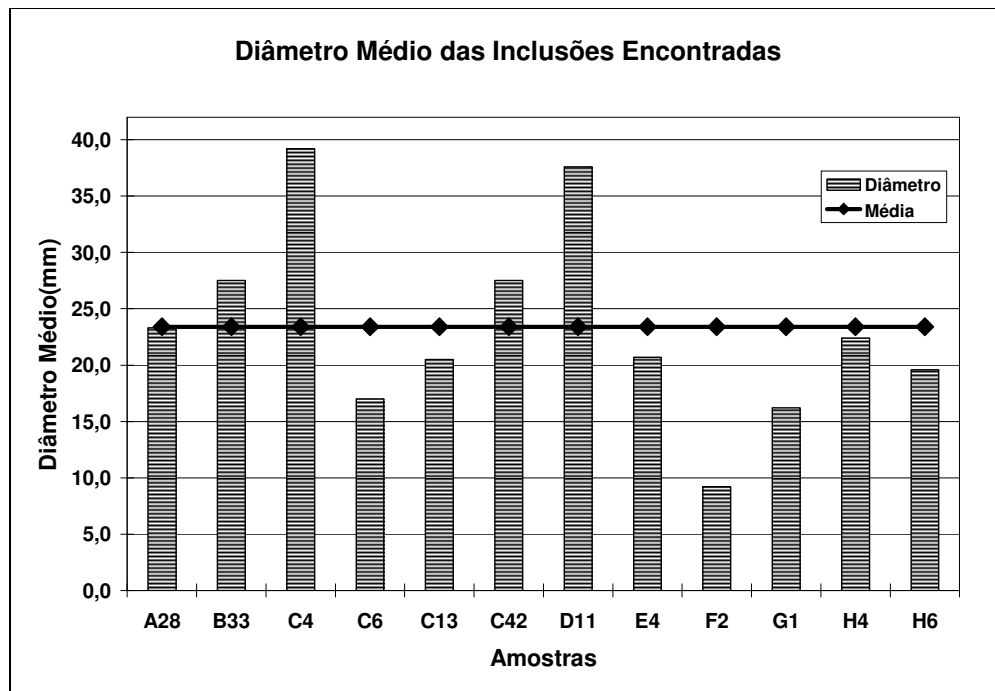
Figura 4.9 Diâmetro médio de inclusões encontradas nas proximidades do defeito, para cada corrida analisada para o aço ABNT 9254.

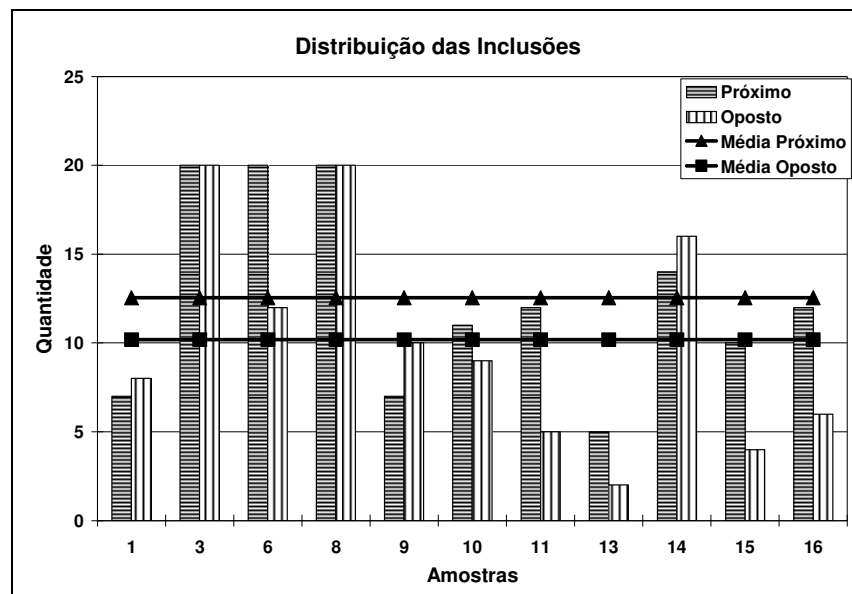
Na Figura 4.20 observa-se a distribuição das inclusões complexas encontradas na região transversal das amostras analisadas, em uma área de aproximadamente 0,2mm². Como pode-se observar foi encontrado maior quantidade de inclusões próximas ao defeito, em média em torno de 13 inclusões próximas e 10 inclusões no lado oposto ao defeito. Nestas amostras foram realizadas as medições para determinar o diâmetro médio de inclusões encontradas perto e longe do defeito tipo escama, observadas nas Figura 4.21 e Figura 4.22. E a maior parte das inclusões encontradas tem um diâmetro médio de 12,5 µm. Nas Figura 4.23 e Figura 4.24 são apresentadas às dimensões dos defeitos analisados para cada amostra. E estes se apresentam rasos e extensos.

Figura 4.20 Diagrama representando a distribuição das inclusões encontradas próximas e do lado oposto do defeito tipo escama para a qualidade de aço ABNT 1045.

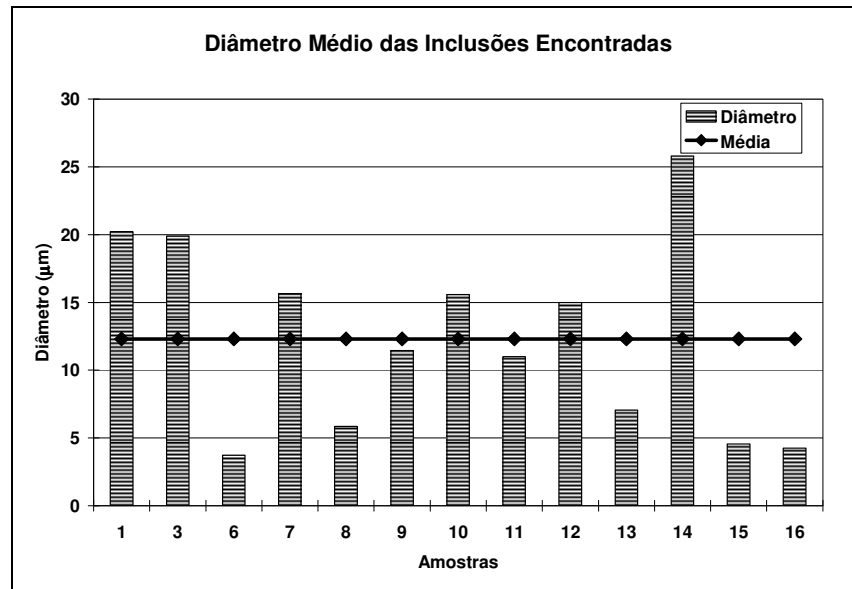
Figura 4.21 Representação do tamanho médio de inclusões encontradas para cada amostra com defeito pra a qualidade de aço ABNT 1045.

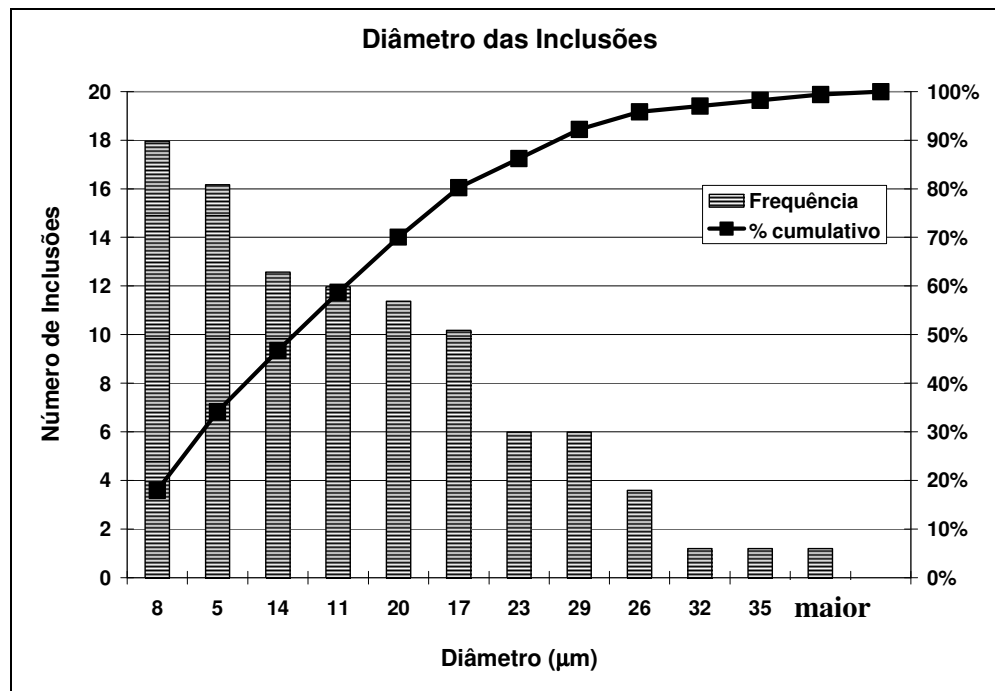
Figura 4.22 Pareto demonstrando o número de inclusões x diâmetro das inclusões para a qualidade de aço ABNT 1045.
