Corrosão de refratários utilizados na siderurgia. Parte IV: Caracterização de refratários *post mortem*

(Corrosion of refractories used in steel metallurgy. Part IV: Characterization of post mortem refractories)

S. R. Bragança

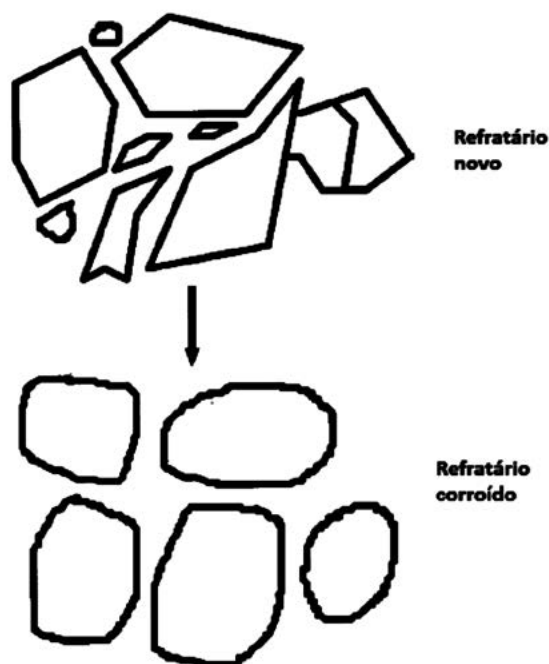
Lee e Zhang [18] afirmam que os primeiros componentes do sólido a se dissolverem são aqueles de maior solubilidade, como partículas pequenas de menor raio de curvatura e protuberâncias de formato angular. Eles possuem maior taxa de dissolução devido à maior área superficial específica. O refratário após sofrer dissolução em consequência da corrosão, apresenta o arredondamento de suas partículas, como ilustra a Fig. 1.

Figura 1: Arredondamento das partículas angulares após corrosão [18].

[Figure 1: Rounding of angular particles after corrosion].

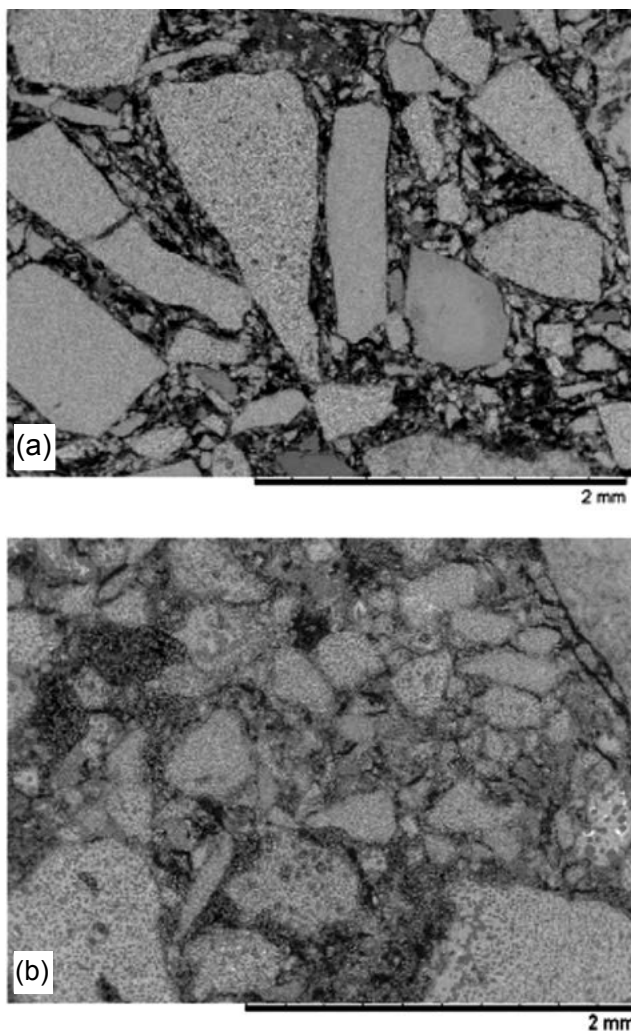
Na prática industrial foi constatado que um refratário novo que possui partículas e agregados de formato mais esférico, apresentou um desempenho muito superior em relação a outro com partículas angulares [19]. A microestrutura desses refratários é mostrada na Fig. 2, na qual se observa partículas muito mais protuberantes no produto A, em relação ao B. Este refino da microestrutura mostrado no produto B, com uma melhor dispersão de tamanhos de partículas, contribuiu ao aumento da tenacidade à fratura e da resistência ao choque térmico, além de propiciar uma maior resistência à dissolução dos agregados, em consequência de sua menor área superficial.

Figura 2: Micrografias obtidas em microscópio eletrônico de varredura de refratários doloma-C, mostrando partículas angulares (A) e arredondadas (B) [19].

[Figure 2: SEM micrographs of doloma-C refractories, showing angular (A) and rounded (B) particles.]

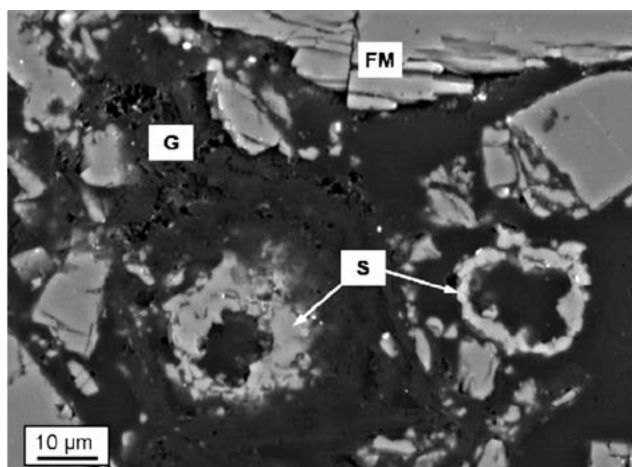
A formação de espinélio *in situ*, provou ser um meio efetivo de se aumentar a ligação cerâmica e a resistência à corrosão, devido ao desenvolvimento de uma matriz espinelizada [20]. A formação dessa matriz é mostrada na Fig. 3.

Figura 3: Micrografias obtidas em microscópio eletrônico de varredura mostrando a formação de coroa de espinélio (S) ao redor de um sítio de Al. Magnésia fundida (FM) e grafite (G) [20]. [Figure 3: SEM micrographs showing the formation of spinel shell at Al original site. Fused magnesia (FM); graphite (G), and spinel (S)].
