Influência de Queima de Retífica na Durabilidade de Juntas Homocinéticas

Leonardo Guilherme Herrmann

Monografia apresentada ao Departamento de Engenharia Mecânica da Escola de Engenharia da Universidade Federal do Rio Grande do Sul, como parte dos requisitos para obtenção do diploma de Engenheiro Mecânico.

Porto Alegre, Julho de 2017

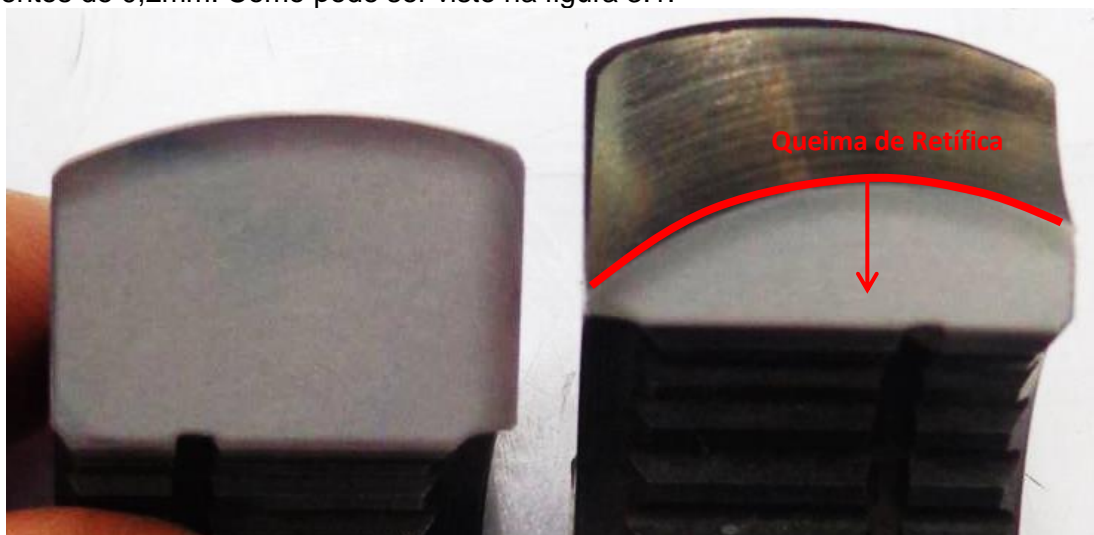
**Figura 3.1** – Amostra cortada para medição do perfil de dureza, a seta vermelha indica a posição e o sentido da medição.

Para realizar o teste de durabilidade foram coletadas duas amostras de um lote de produção normal de anéis internos e foram realizadas medições das cotas que influenciam a durabilidade da junta para garantir que as dimensões da peça não interfiram no resultado do teste. Também foi realizada análise metalúrgica em uma peça do mesmo lote para eliminar a possibilidade de queima de retífica. Essas duas amostras foram testadas juntamente com duas amostras com queima de retífica. A queima foi evidenciada após a análise metalúrgica de uma peça do lote medindo o perfil de dureza, também foram realizadas as mesmas medições dimensionais nas cotas principais dessas amostras. O relatório metalúrgico evidenciou a queima de retífica e resultou uma dureza superficial nas pistas do anel de 56HRC, estando fora da faixa especificada para a utilização do valor de 2150N/mm<sup>2</sup> como pressão de Hertz admissível. A amostra foi cortada no centro da pista e a medição foi feita obtendo os valores para a dureza superficial a partir da superfície da pista na direção do centro da peça em incrementos de 0,2mm. Como pode ser visto na figura 3.1.
