Universidade Federal do Rio Grande do Sul  
Escola de Engenharia  
Programa de Pós-Graduação em Engenharia Civil

**Mapeamento Geotécnico dos principais condicionantes de ruptura  
de taludes de corte da duplicação da BR-116 entre São Lourenço  
do Sul e Barra do Ribeiro (RS)**

Dissertação apresentada ao Programa de Pós-Graduação em  
Engenharia Civil da Universidade Federal do Rio Grande do Sul,  
como parte dos requisitos para obtenção do título de Mestre em  
Engenharia.

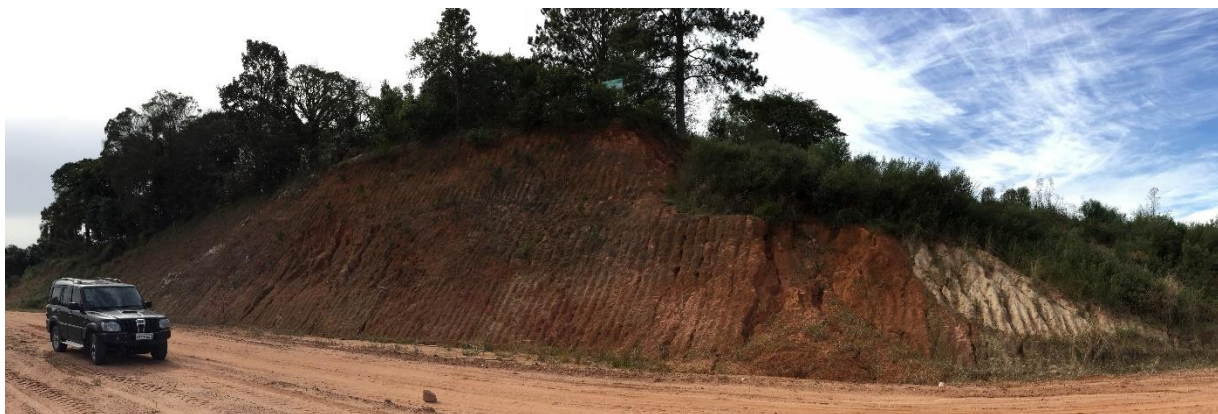
*Figura 27: Talude 4;*

Talude de solo proveniente dos sienogranitos da Fácies Serro do Herval. Apresenta vegetação com raízes expostas devido ao intenso intemperismo e erosão de solo da face e topo. Não ocorre ravinamento, pois as erosões tendem a ser largas e de profundidade média. Ao longo do talude ocorreram 8 escorregamentos, onde é possível perceber água vertendo nestes pontos. As erosões e rupturas demonstram que os pontos de fraqueza são no meio da face do talude, onde a água aflora/verte. Estes fatos evidenciam haver água suspensa entre a transição dos horizontes C e B. A parte com vegetação com raízes mais profundas não contém a erosão acentuada e o solapamento. Há a formação de gretas de contração em pontos específicos e ocorre escoamento da drenagem no pé do talude.

O horizonte C é característico, com cor bruno amarelada opaca, com marcas de sulcos do plano vertical de escoamento da água do fluxo superficial. O horizonte B é praticamente inexistente, tendo poucos centímetros, seguido pelo horizonte A de cerca de 40 centímetros e rico em matéria orgânica. É caracterizado como um Argissolo Vermelho-Amarelo Distrófico típico da unidade Pelotas.

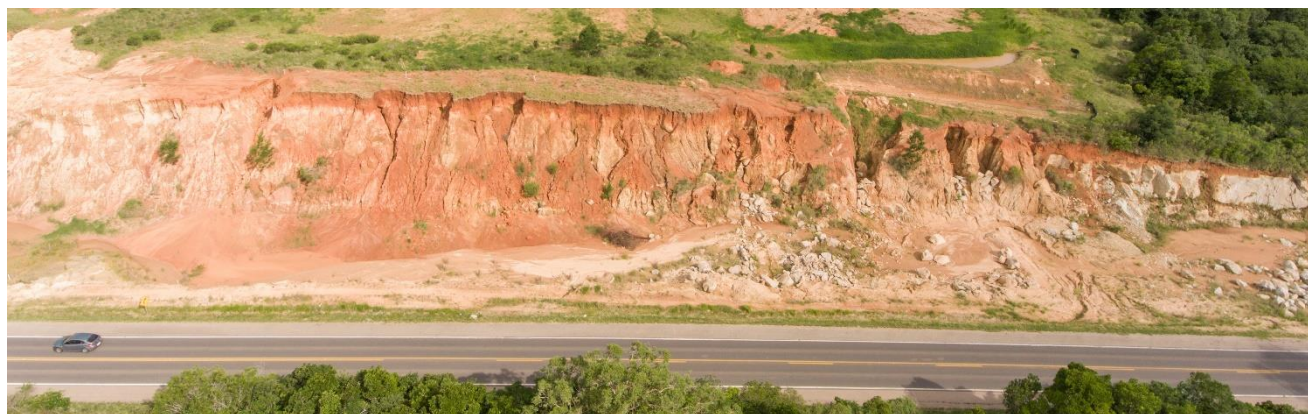
Figura 32: Talude 8;

O perfil de erosão é caracterizado pelo intemperismo físico das rochas. Minerais porfíricos resistentes de quartzo e k-feldspato possuem cerca de 2 centímetros e estão inseridos em uma matriz fina milimétrica alterada formada por estes minerais e minerais acessórios. O perfil alterado é influenciado pelo fluxo hídrico na porção inferior do corte (fig. 31d) formando ravinas e movimento de massas de solo.

Corte estável apesar da erosão de pequenos blocos e da perda de solo pela chuva. Porém, pode haver um acidente geotécnico através de um plano de fraqueza associado as estruturas reliquiares ou ocorrer erosão do sopé por chuvas de grande intensidade e de grande duração.

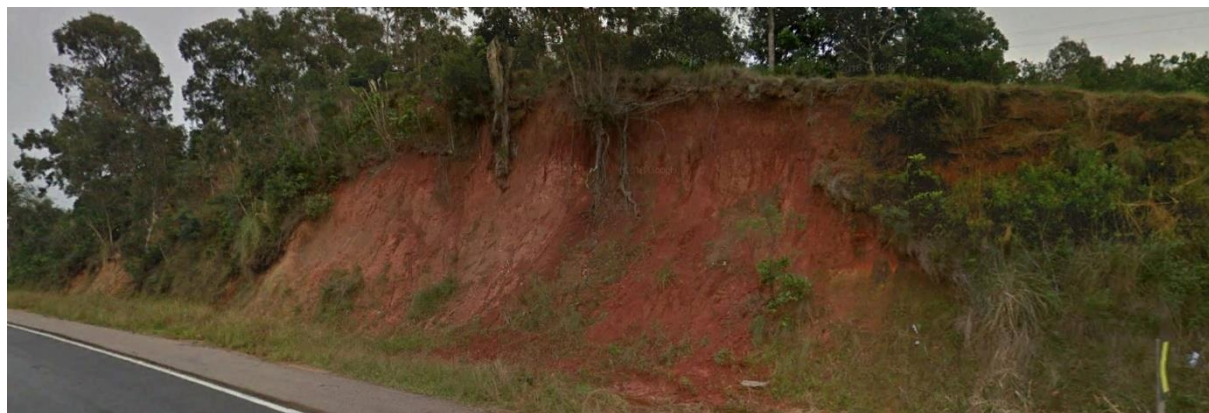
*Figura 34: Talude 9;*

As porções centro e norte do talude são marcadas pela erosão e retirada de material dos horizontes C e R escavável do sopé, levando ao solapamento do material sobreposto formado por parte do horizonte C em transição para o horizonte B, o próprio horizonte B gradual e o horizonte A. As zonas onde se formam as bossorocas (figs. 24 c, d e f) são formadas por planos de fraqueza preenchidos nas paredes destas por argila, gerando um plano de fraqueza plástico. O fluxo hídrico infiltra com facilidade nestes planos milonitizados (fig. 33 n), alterando os minerais para caulinita (fig. 33 m) formando linhas verticais de solo facilmente erodível. A evolução da retirada de solo pelos pingos de chuva e fluxo da água na superfície do talude forma pequenas cavernas nestes pontos, onde há acumulação de água da chuva e erosão das paredes do talude. Com o tempo e chuvas recorrentes, as bossorocas vão erodindo o corte e causando a deposição do solo nas porções mais baixas do relevo. Esse processo forma leques de sedimento tamanho areia e argila sobrepostos por blocos rochas angulosos e matacões. A retirada dos matacões pela perda de sustentação ou efeito da gravidade fazem com que os horizontes do topo solapem, dando início as crateras. Este processo gera trincas no topo do talude, facilitando a infiltração de água e erodibilidade do solo (fig. 33 g).

A alteração das fraturas fica evidenciada pela presença de perfis paralelos de ferro e manganês nos blocos de rocha erodidos (fig. 33 l) causados pela percolação de água, formando uma camada de alteração e clivagem nos planos. Nas porções ao norte, não é possível perceber este processo por causa elevado grau de intemperismo dos matacões em relação à rocha sã.

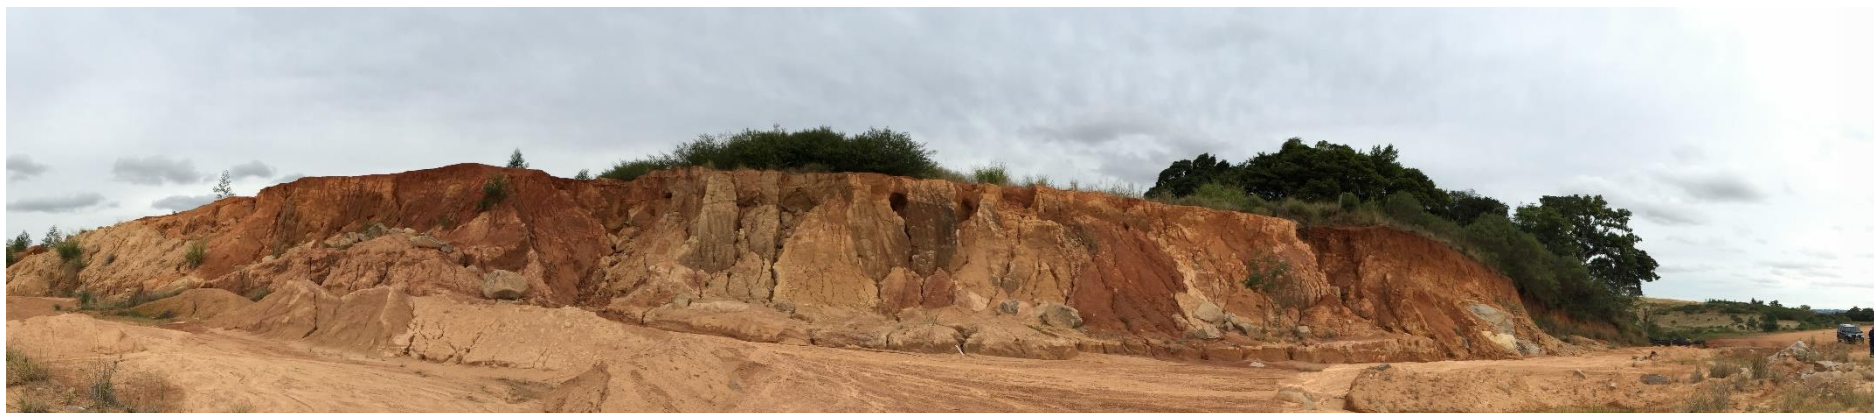
*Figura 35: Talude 10;*

Talude com erosão acentuada, expondo as raízes das árvores/vegetação do topo. É composto predominantemente por argila e saibro dos perfil gradual de evolução do horizonte C para o B - característicos dos argissolos. O horizonte A orgânico possui 60 centímetros. No topo com marcas de erosão ambiental, o ângulo de inclinação muda dos  $40^{\circ}$  da base e chega a ter aproximadamente  $75^{\circ}$  próximo ao topo. A vegetação predomina a parte superior e as partes laterais externas da face do talude. As partes de argila exposta, demonstram erosões recentes, que não permitem a permanência de vegetação. As raízes expostas minimizam o processo de erosão, mas não o contêm. A evolução da erosão do topo do corte tende a derrubar as árvores trazendo grande risco ao fluxo da rodovia.

É possível visualizar o processo de iluviação no talude, onde o horizonte B pouco exposto é rico em argilominerais, tornando o horizonte C frágil ao intemperismo. Este processo é menos evidente do que os outros taludes, mas é perceptível o problema. A evolução do processo tende a acelerar a erosão e possível escorregamento dos horizontes superficiais.

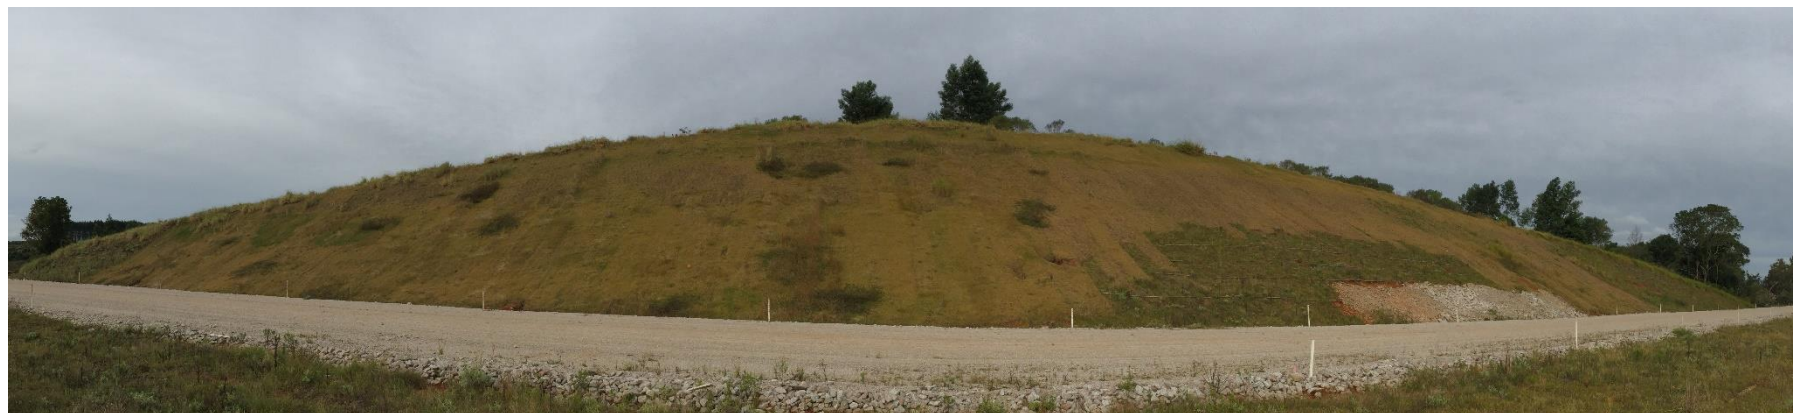
Figura 37: Talude 12;

Talude com 50 metros de comprimento,  $30^{\circ}$  de inclinação e 4 metros de altura. Composto somente pelos horizontes B e A, apresenta estabilidade pela coesão do solo argiloso e estágio avançado de crescimento de gramíneas. Não há indícios do horizonte C exposto. A vegetação do talude, a coesão e baixa permeabilidade dos argissolos contribuem para a estabilidade do corte. A construção de canaleta de concreto no sopé do talude auxiliam na preservação da geometria e sustentação do talude.

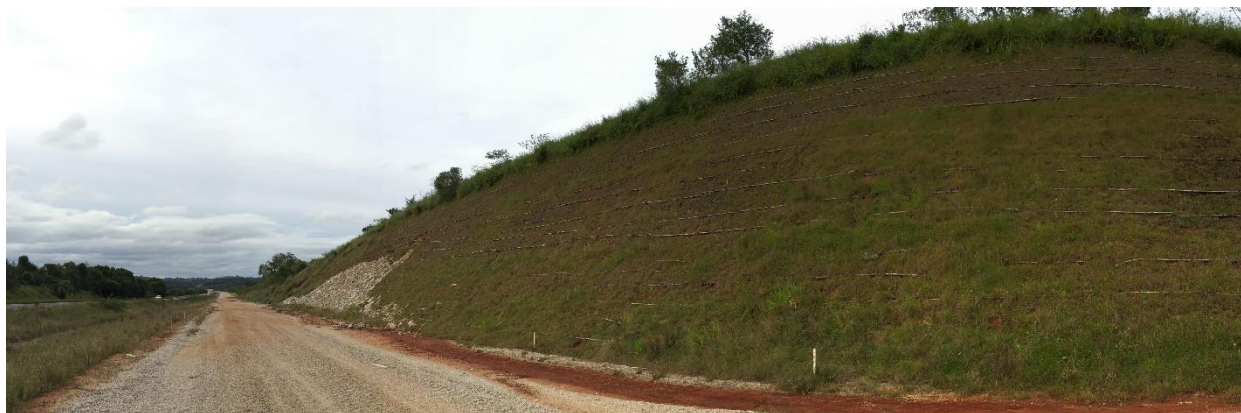
Figura 39: Talude 14;

Talude formado por duas bancadas e com problemas de erosão evidentes na porção inferior e sopé. Inserido no contato entre os Monzogranitos Cerro Grande e os Gnaisses do Complexo Pinheiro Machado, é composto pelos horizontes C, B e A. O limite entre os dois primeiros horizontes é imperceptível por ser gradual e pelo grau de crescimento das leivas. Ocorre processo intenso de erosão causado pelo acúmulo de água no sopé do talude. A construção das camadas da pavimentação da rodovia formaram um canal de cerca de 1 metro de largura entre esta e o início do corte/sopé. Em períodos intensos de chuva a água percola com energia na direção sul – baixo topográfico - carregando os sedimentos do sopé do talude e fragmentos das camadas de base e sub-base já construídas da duplicação da rodovia. Com a retirada gradual de solo da face do talude, a erosão causa a ruptura por “tombamento” de camadas de sedimento dos horizontes C e B na forma de rupturas curvas angulosas. O processo é controlado pelo regime de chuvas e consequente fluxo do canal formado entre o pavimento e sopé do talude.

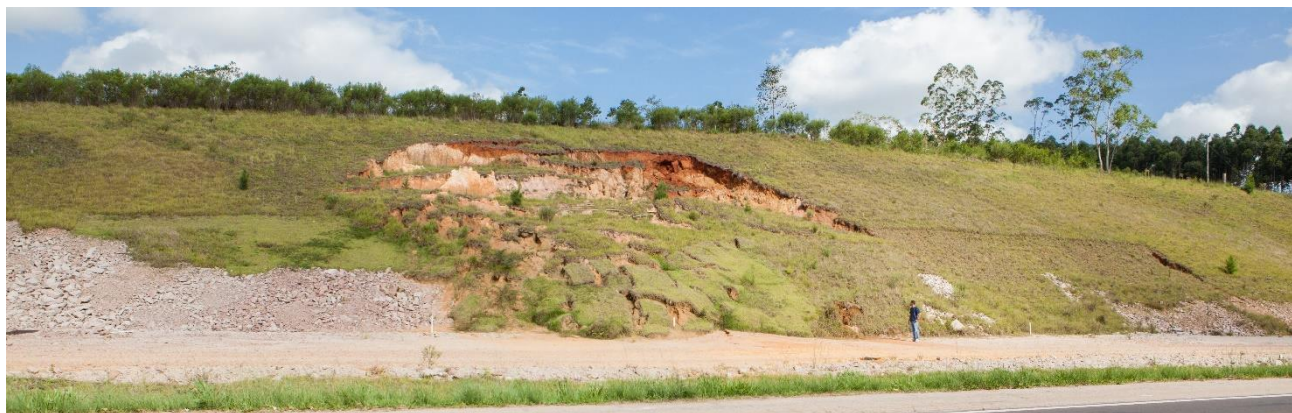
*Figura 40: Talude 15;*

Talude próximo ao trevo de Tapes. Possui 300 metros de comprimento, 12 metros de altura e  $44^{\circ}$  de inclinação. Predominantemente composto pelo horizonte B argiloso, totalmente vegetado mas com sua porção nordeste reconstituída com uma estrutura de enrocamento no sopé do talude. Pelas características semelhantes ao Talude/Ponto 12, a parte escorregada/erodida foi ocasionada pela evolução do processo de piping e suas galerias entre os horizontes C (sopé) e B gradacional. O ângulo de  $44^{\circ}$  do talude diminui o tempo de residência da água no fluxo superficial, também contida pela vegetação, mas não evita o processo. O terreno de base é plano e não apresenta problemas de drenagem e erosão no sopé do talude. O solo característico dos argissolos é proveniente dos monzogranitos da Fácies Cerro Grande. A probabilidade de ocorrências de piping com o passar do tempo é grande, devido à altura e inclinação do talude sem a formação de bermas e de canaletas de drenagem.

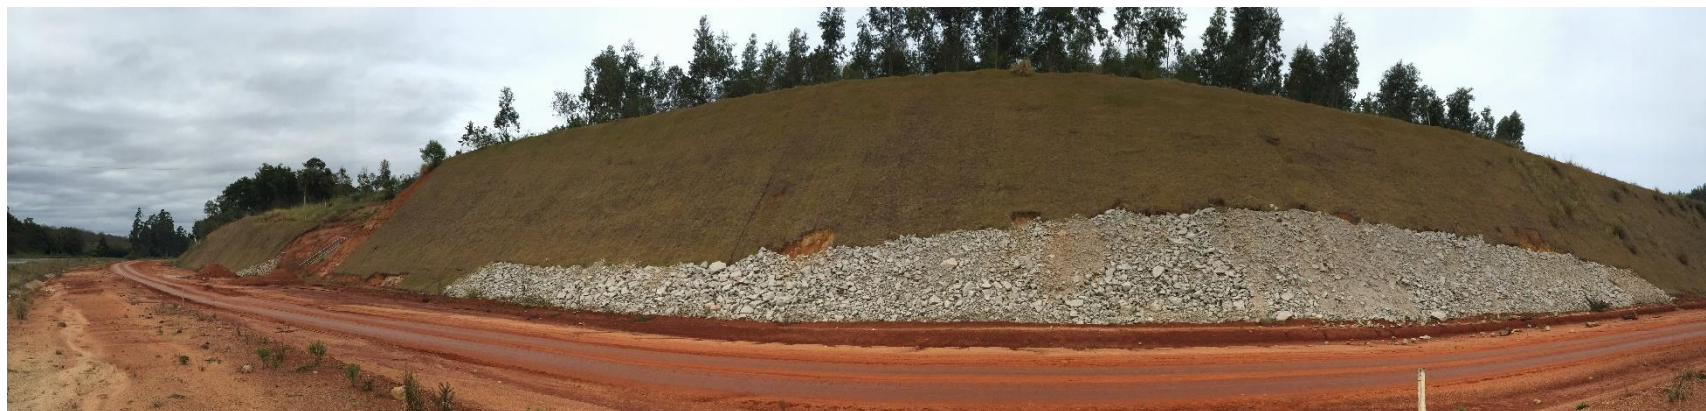
*Figura 43: Talude 17;*

Talude com 270 metros, 7 metros de altura e  $41^{\circ}$  de inclinação. Composto predominantemente pelos horizontes A e B, sendo o sopé do talude composto por transição do horizonte B com aparte inferior caracterizada pelo início do horizonte C friável. Talude pouco vegetado e sem marcas de erosão e ruptura, apenas feições de sulcos pelo movimento de água da chuva na face do corte. Pedologicamente classificado como argissolo, apresenta coesão com baixa permeabilidade sem a existência de estruturas reliquiares, impedindo a infiltração da água da chuva. A geometria e posição geográfica do talude evitam a concentração de água, mesmo não existindo canaletas de drenagem. Geologicamente está inserido nos Monzogranitos Cerro Grande.

Eluviação bem marcada desde o topo até o sopé do talude. Argissolo vermelho amarelado com intenso processo de eluviação e iluvia formando no topo um aspecto reticulado e no sopé tipo striping horizontal. Espessura de 5 metros do horizonte B, sem ver transição para C. Horizonte A cinza acastanhado transicional com o B mais cinza no topo, mais acastanhada na base e 50cm de horizonte A.

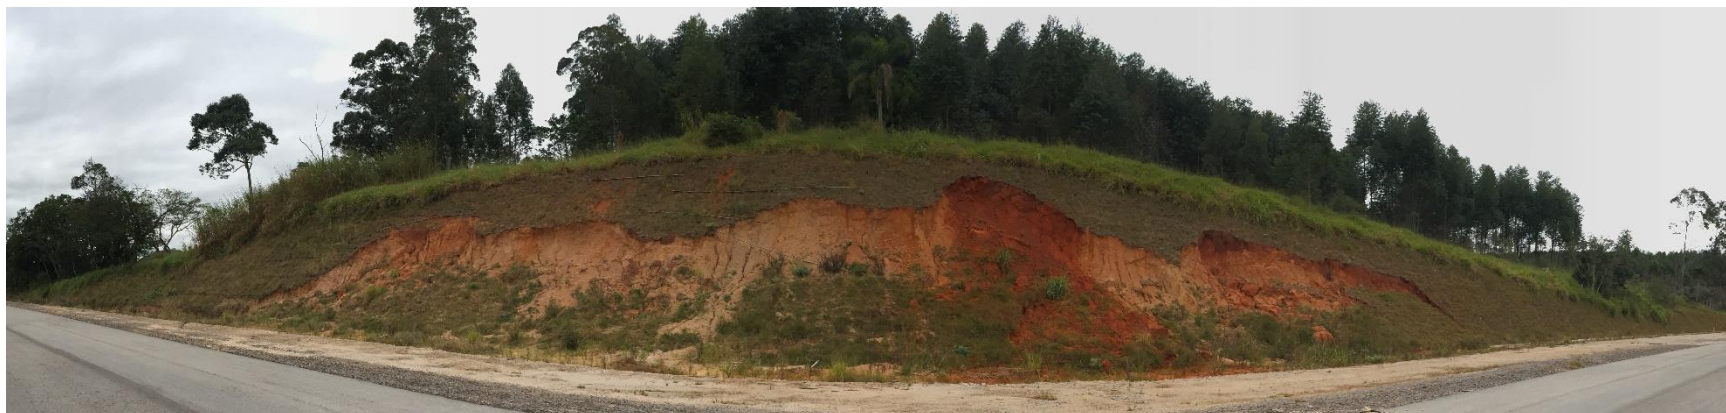
*Figura 44: Talude 18;*

Talude com 270 metros de comprimento, 9,5 metros de altura e  $40^{\circ}$  de inclinação. Apresenta canaletas de escoamento superficial ao lado da estrada ainda não pavimentada, localizada paralelamente na parte superior, que drenam para o centro do talude – escada de acesso e escada hidráulica. Ocorre erosão do sopé, marcada pelo enrocamento construído na base da parte central do talude. A erosão do sopé é marcada pela transição do horizonte B com o horizonte C aparente neste talude. Em relação ao talude anterior, com características semelhantes, este possui altura mais elevada fazendo com que o horizonte C fique exposto, tornando o sopé friável. Canaletas não construídas na parte do sopé do talude minimizariam o problema. A ocorrência de ruptura na porção centro-norte do talude está provavelmente ligada a existência de um açude construído atrás do topo (cota 108 metros), com área de 1 hectare. Apesar do horizonte B ter baixa permeabilidade, estruturas reliquias em C podem ter planos preferencias de percolação de água, assim, rompendo o talude.

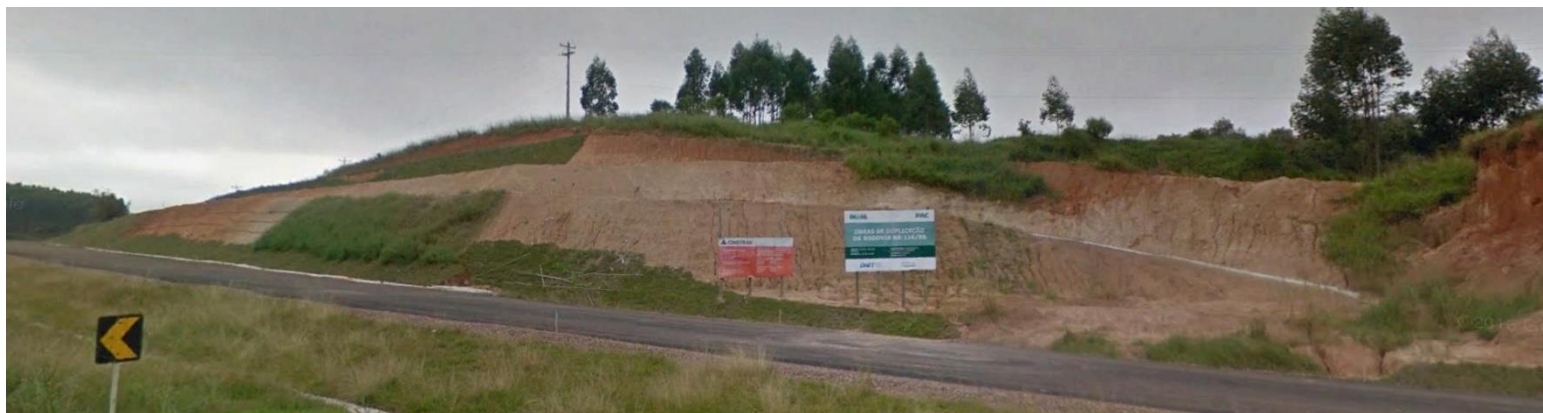
*Figura 45: Talude 19;*

Talude com 145 metros de extensão, 7,5 metros de altura e  $40^{\circ}$  de inclinação. O horizonte C está exposto e perfaz 70% do talude, provavelmente influenciado pela cota mais baixa em relação aos 2 taludes/pontos anteriores. O horizonte B possui 1 metros de espessura, seguido por um horizonte A centimétrico. Ocorre erosão acentuada no horizonte C, do centro para as laterais. O processo é progressivo e aparente. Com a erosão, a sustentação do horizonte B é nula, ocorrendo o escoamento deste último horizonte nas porções mais avançadas do processo geológico.

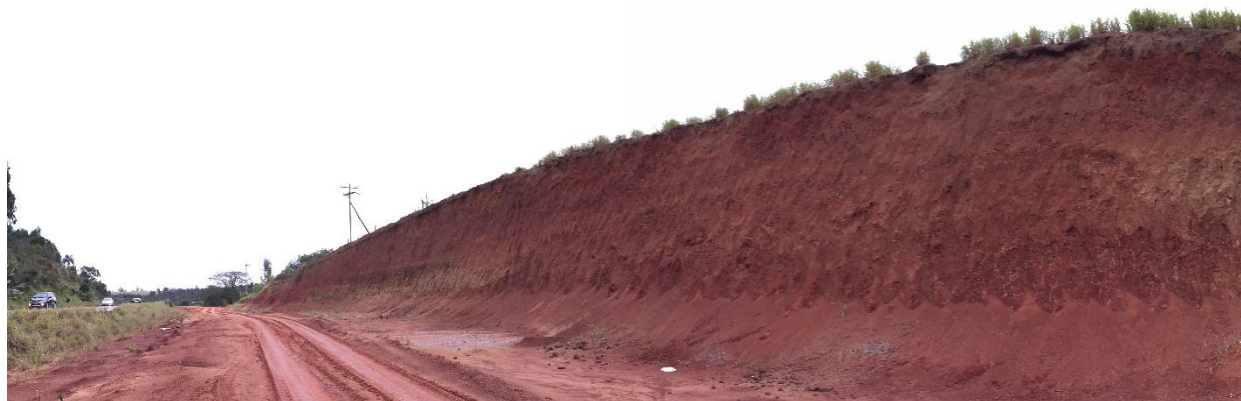
Figura 46: Talude 20;

Talude composto por horizonte A pouco espesso 80cm. Já o horizonte B é muito espesso, com cerca de 4 a 5 metros. O horizonte C só aparece em alguns locais na base do talude, não tendo influência mecânica. O horizonte B é diferenciado pelo processo de iluviação e eluviação no topo, B1 é cinza claro e tem 1,20 metros de espessura, B2 é alaranjado e apresenta veios de argila iluviada e tem mais ou menos 1 metro de espessura. B3 é avermelhado e tem praticamente 2 metros de espessura com uma estrutura variegada a reticulada fornecida pelos veios inclinados e verticais de argila esbranquiçada da iluviação dos horizontes superiores. O B4 tem 1 metro de espessura, fica na base do talude, possui cor vermelho escuro dado pela impregnação de óxidos e hidróxidos de ferro. A estrutura de iluviação na base é formada por veios verticais e Strips de argila iluviada e tem pequenos bolsões de argila iluviada. E a argila iluviada é tingida por minerais de limonita.

As duas zonas de veios de iluviação são inclinados formando uma cunha no centro. Da Cunha, se forma os horizontes A e B2 e B1; forma uma depressão e no contato do B2 e do B3 tem precipitação de óxido de manganês e de ferro. Formando uma crustificação deste contato (plintização).

Mecanicamente o talude é estável, sem marcas de erosão ou rupturas. A alta coesão do horizonte B e a inexistência do horizonte C na face do talude explicam a estabilidade. A geometria com inclinação de alto ângulo diminui a influência da chuva na instabilidade e erosão.

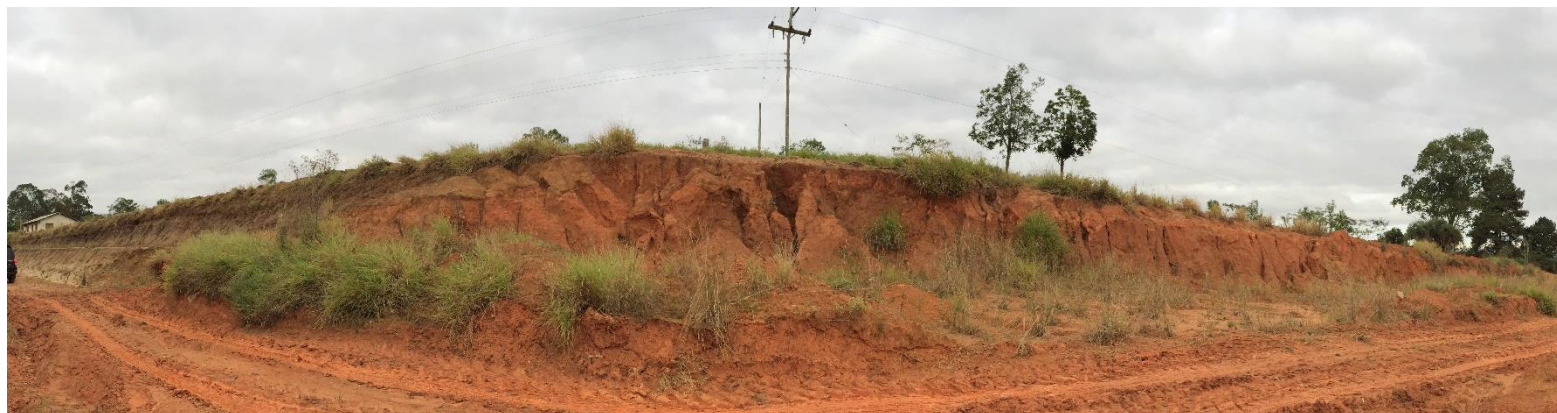
*Figura 48: Talude 21;*

O ponto apresenta erosão acentuada na porção sul, onde é caracterizado por horizonte C transicional (evolução) para B. Em sua porção centro e norte, é formado por horizonte C pouco espesso devido à altura do talude dividido em duas bancadas de menos de 2 metros cada. Mesmo com o banquetamento, a erosão por sulcos é evidente, tendendo a evoluir para erosão de ravinas. A evolução do perfil de intemperismo neste talude é lateral, estando os solos mais evoluídos na porção sul. O solo é proveniente de monzogranito, mas não preserva estruturas reliquiares.

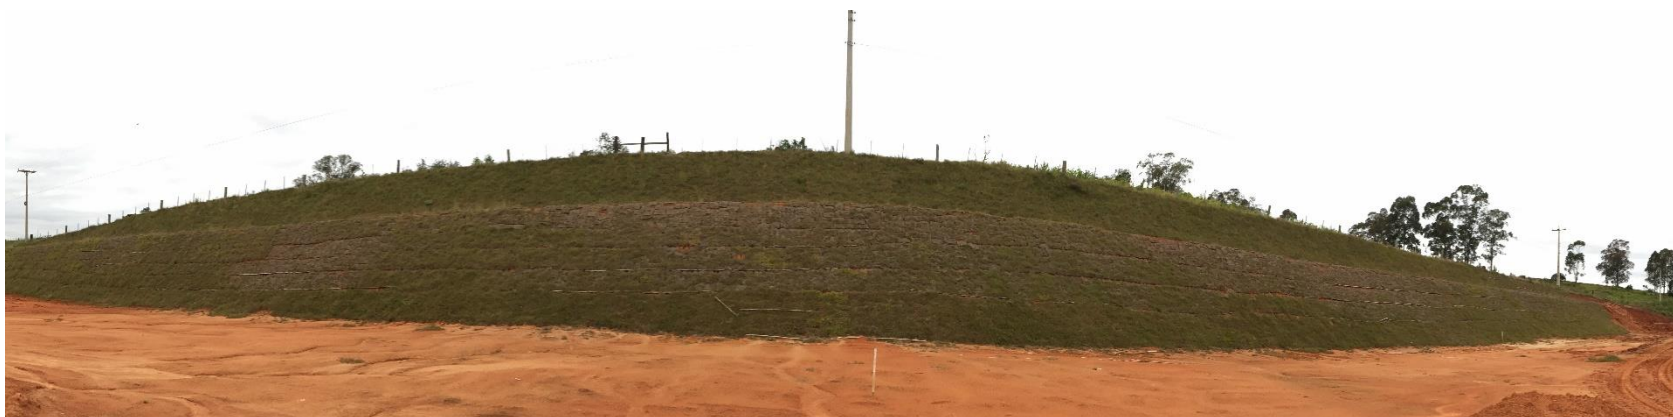
*Figura 49: Talude 22;*

Talude formado pelo horizonte B característico dos argissolos, estando totalmente vegetado e não apresentando características de instabilidade e marcas de erosão ao longo de sua extensão. O corte é dividido em 2 talude, cada com 3 metros e berma de 4 metros. Apesar de não haver canaletas de drenagem, o escoamento de água da chuva não apresenta alterações geométricas significativas na face do corte. A vegetação dificulta a análise dos horizontes pedológicos, mas aparentemente não ocorre exposição dos horizontes C e R. A geometria e evolução do perfil trazem estabilidade a obra.

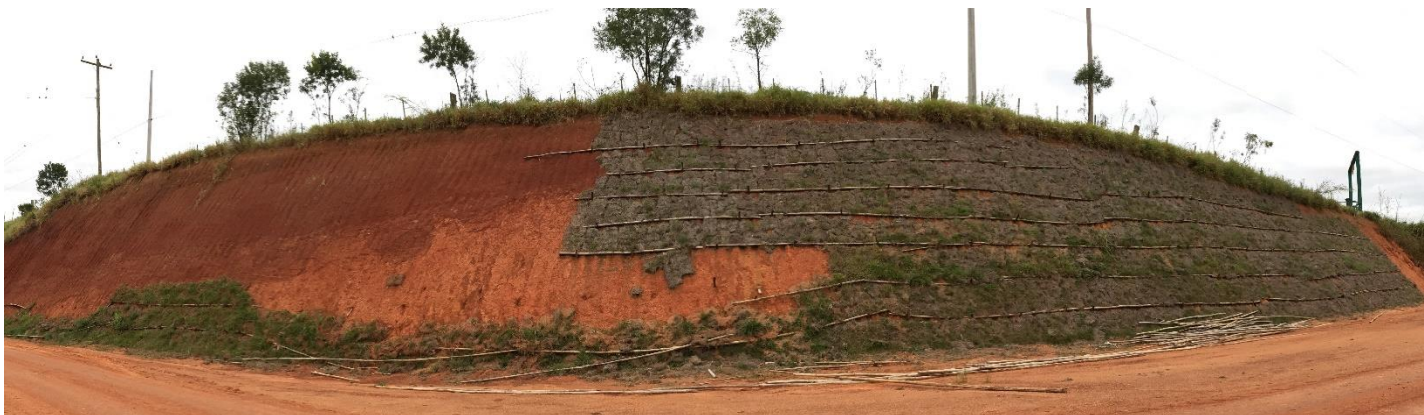
*Figura 50: Talude 23;*

Talude composto por transição abrupta entre os horizontes B e C, sendo esta linha de transição inclinada para o topo na direção sul, devido as diferenças de condições de intemperismo. O horizonte A é centimétrico e pouco exposto. 40% do talude é vegetado, predominantemente a sul, sobre o horizonte C. As marcas de erosão são sensíveis, porém é possível perceber que no horizonte C o processo é mais intenso.

Não existem obras para drenagem da água superficial. A inclinação do talude favorece a proteção contra a erosão por fluxo hídrico, porém, a evolução dos horizontes não foi linear, tendo ainda exposto cerca de 2 metros do horizonte C na parte central do corte. Sem canaletas de drenagem no sopé, o risco de erosão e escorregamento no talude são prováveis.

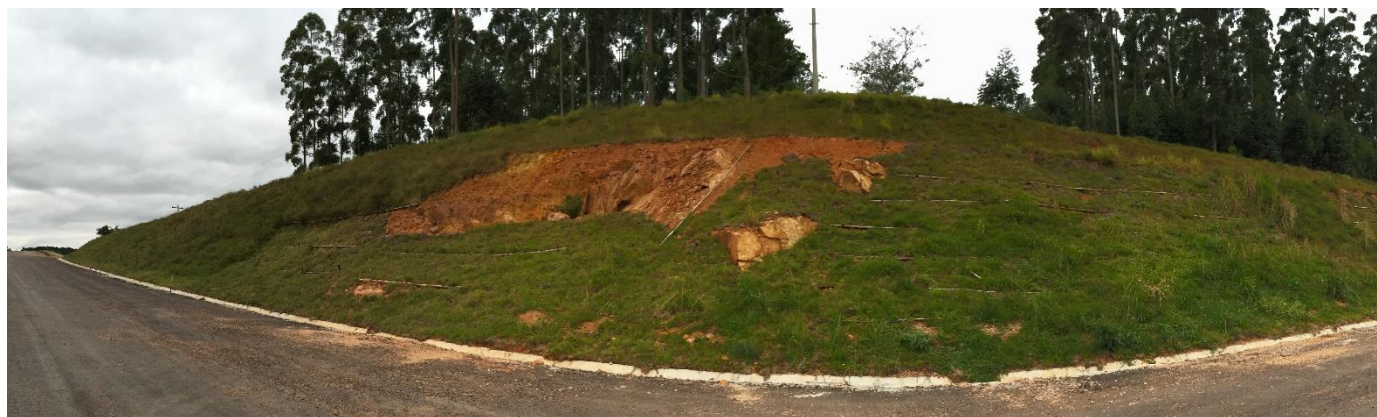
*Figura 51: Talude 24;*

Talude com duas bancadas, cada uma possui em torno de 3,5 metros, totalizando 7 metros. Talude rochoso, horizonte R não escavável em transição para o horizonte C escavável. Alteração e processo de erosão no ponto do centro do talude. Talude totalmente vegetado, exceto na porção onde ocorreu a ruptura/erosão. As características demonstram que a instabilidade está associada a planos de fraturas sub verticais de direção  $SW82^{\circ}NE$ , formando um plano de fraqueza mecânica e de intemperismo físico com um processo de pequena ruptura. A vegetação oculta outras feições no talude, mas há probabilidade de outras ocorrências.

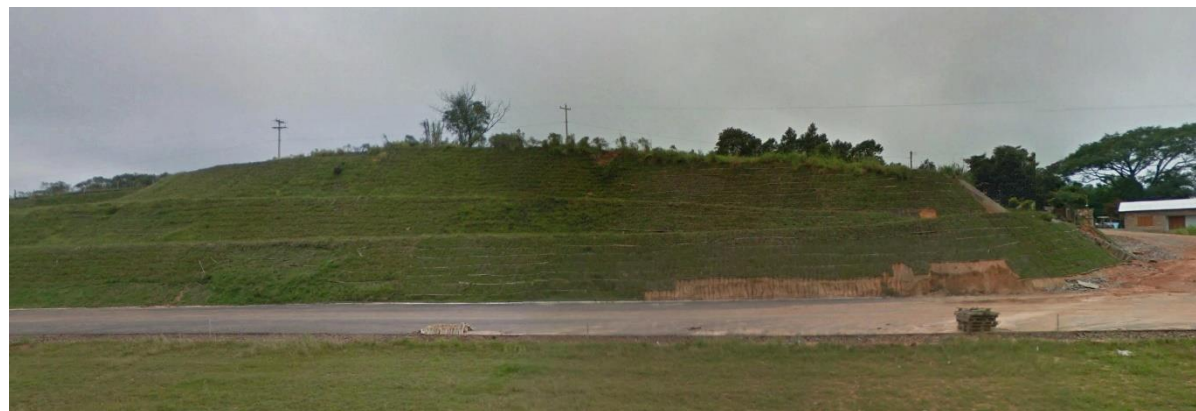
*Figura 52: Talude 25;*

Talude formado por 3 bancadas, cada uma com em torno de 4,5 metros, totalmente vegetado e com sistema de drenagem por calhas em todas bermas e no sopé, escada hidráulica e caixa de contenção de concreto na porção sul. Há erosão do sopé da base do talude, representado pelo movimento do horizonte C ocorrido antes do fim da construção da calha da base. A vegetação recobre os horizontes pedológicos. Na erosão do sopé é possível identificar o horizonte C característico de alteração por intemperismo dos monzogranitos da fácies Cerro Grande. O problema ocorreu por evento de chuva torrencial e fluxo intenso na base do talude, erodindo o horizonte friável. O banquetamento e as canaletas tendem a tornar o corte estável.

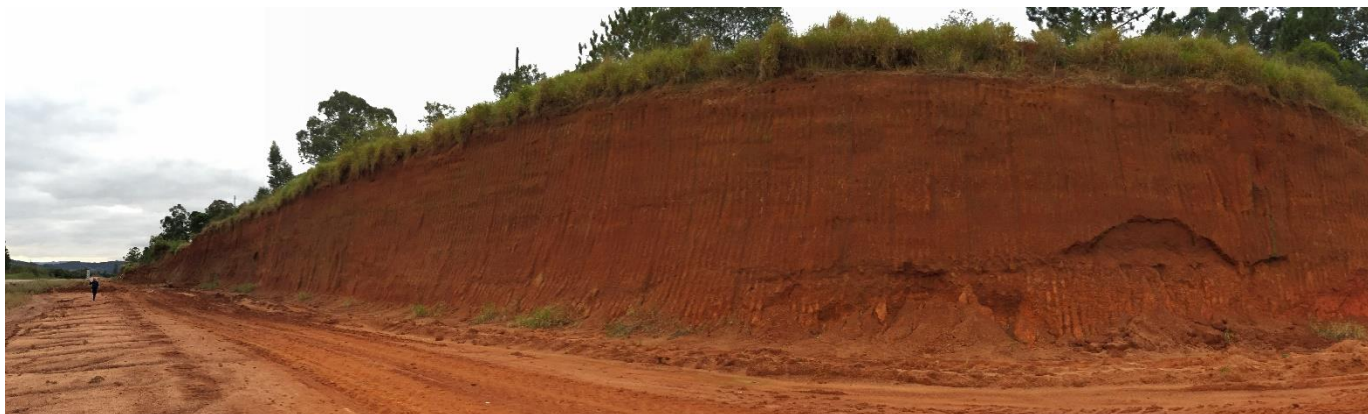
*Figura 53: Talude 26;*

Talude sub-vertical com corte em horizonte B (5,5 m) espesso, com alta coesão. Existe fluxo de água importante em toda a parte superior do talude, concentrado em área de formação de caverna de piping (fig. 54 b). A presença de limo junto à face do talude protege superficialmente o solo saprolítico, aumentando a resistência à erosão (SILVEIRA, 1981b in CESAR,1999). Os processos de eluviação e iluviação ocorrem como descrito no talude 20.

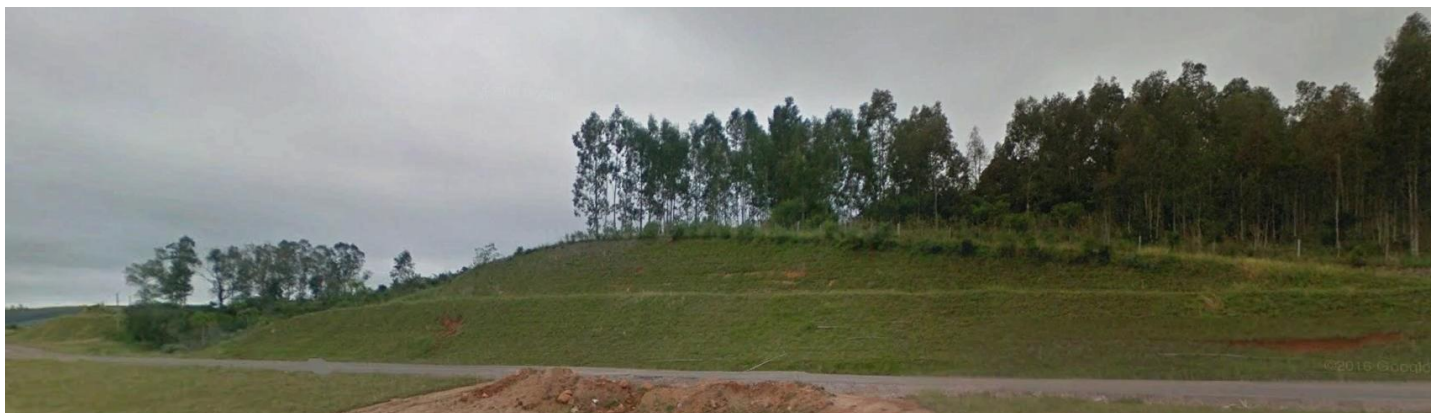
*Figura 57: Talude 28;*

Talude formado por 2 (duas) bancadas, cada uma com em torno de 4,5 metros de altura, totalmente vegetado e com sistema de drenagem por calhas no topo, na berma e no sopé. Há pequenas marcas de erosão no centro do talude, mas insignificantes em relação a estabilidade do corte. A vegetação recobre os horizontes pedológicos, mas nas partes erodidas é possível identificar o solo do horizonte B, um argissolo característico de perfil de intemperismo da região. Geologicamente está inserido nos sienoganitos da Fácies Serra do Herval. O horizonte C friável não ocorre. Aparentemente não há problemas geotécnicos.

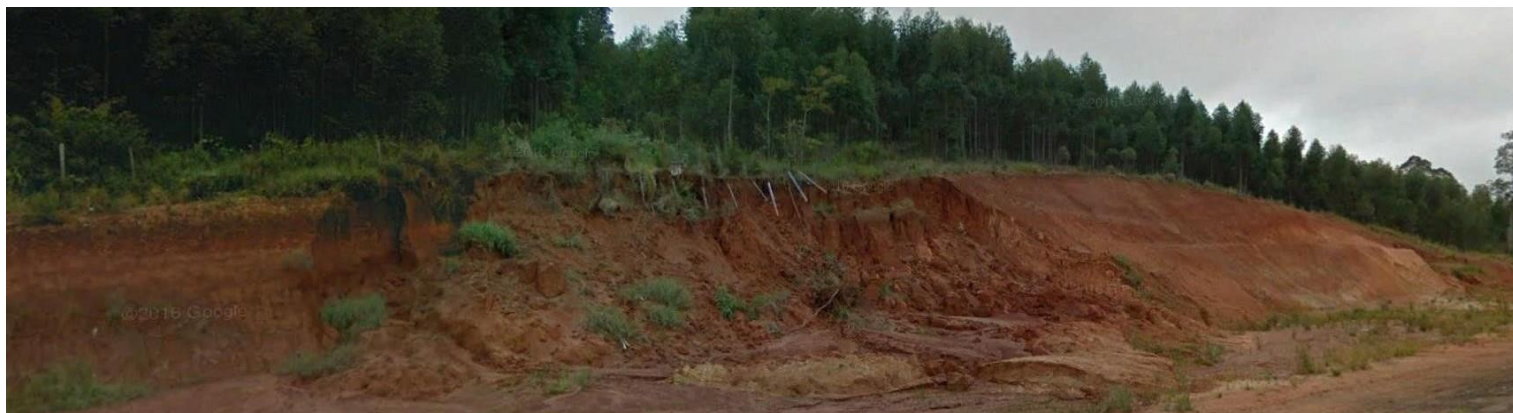
Figura 58: Talude 29;

Talude formado por duas bancadas, a inferior com 4 metros, e a superior com 5 metros. O horizonte A é centimétrico, com cerca de 50 centímetros, o horizonte B possui 7 metros, seguido por uma transição gradual para o horizonte C friável. A porção centro-norte do talude está totalmente erodida, do topo ao sopé, com uma largura de ruptura de 50 metros. A porção sul apresenta marcas de erosão aparente no horizonte C que tende a evoluir para um evento semelhante ao da parte norte do corte. Pedologicamente um argissolo evoluído de rocha ígnea – sienogranito. Marcas de eluviação e iluviação estão presentes entre os horizontes C e B. Não existem obras de contenção ou projeto de drenagem. Horizonte C é erodido pela água da chuva, ocasionando o escorregamento dos horizontes sobrepostos, carreando material e formando leques de deposição de argila e areia em área de baixo topográfico – área de duplicação da rodovia.

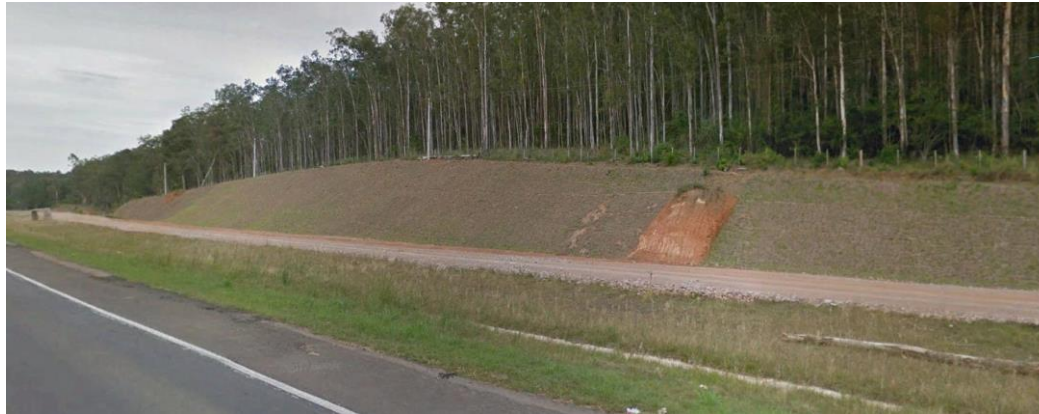
*Figura 61: Talude 31;*

Talude inserido nos sienogranitos Serra do Herval e formado predominantemente pelo horizonte B com marcas de eluviação e iluviação. Não apresenta problemas geotécnicos, apenas marcas de escorregamento da vegetação que não se desenvolveu nos dois extremos do corte, expondo o horizonte pedológico. A altura, inclinação, coesão do horizonte pedológico e drenagem no sopé mantém a estabilidade do talude.

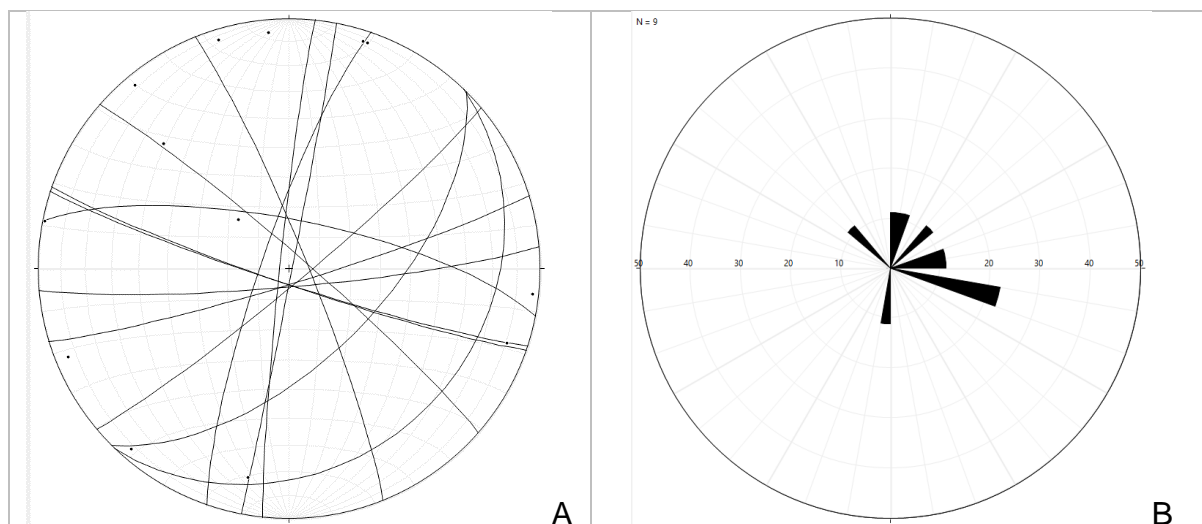
As principais feições observadas e medidas nos taludes rochosos, ou que representam estruturas reliquiares, foram plotadas em Estereograma (fig. 64). As duas principais direções locais coincidem, ou se aproximam, das orientações regionais descritas na bibliografia. Por vezes, as estruturas locais demonstram ter relação com os problemas de erosão acentuada e até mesmo escorregamento. Nos taludes rochosos, ou parcialmente rochosos, por vezes, dependendo do nível de erosão atingido, ocorrem pequenos processos de erosão no encontro de fraturas, formando blocos instáveis na forma de cunha. O cruzamento/interceptação de estruturas em ângulos fechados também contribui para a formação de matacões, através da infiltração d'água e do processo de esfoliação esferoidal.

Figura 63: A) Sistema de fraturas dos Taludes rochosos plotados no estereograma. B) Diagrama de rosetas das fraturas.

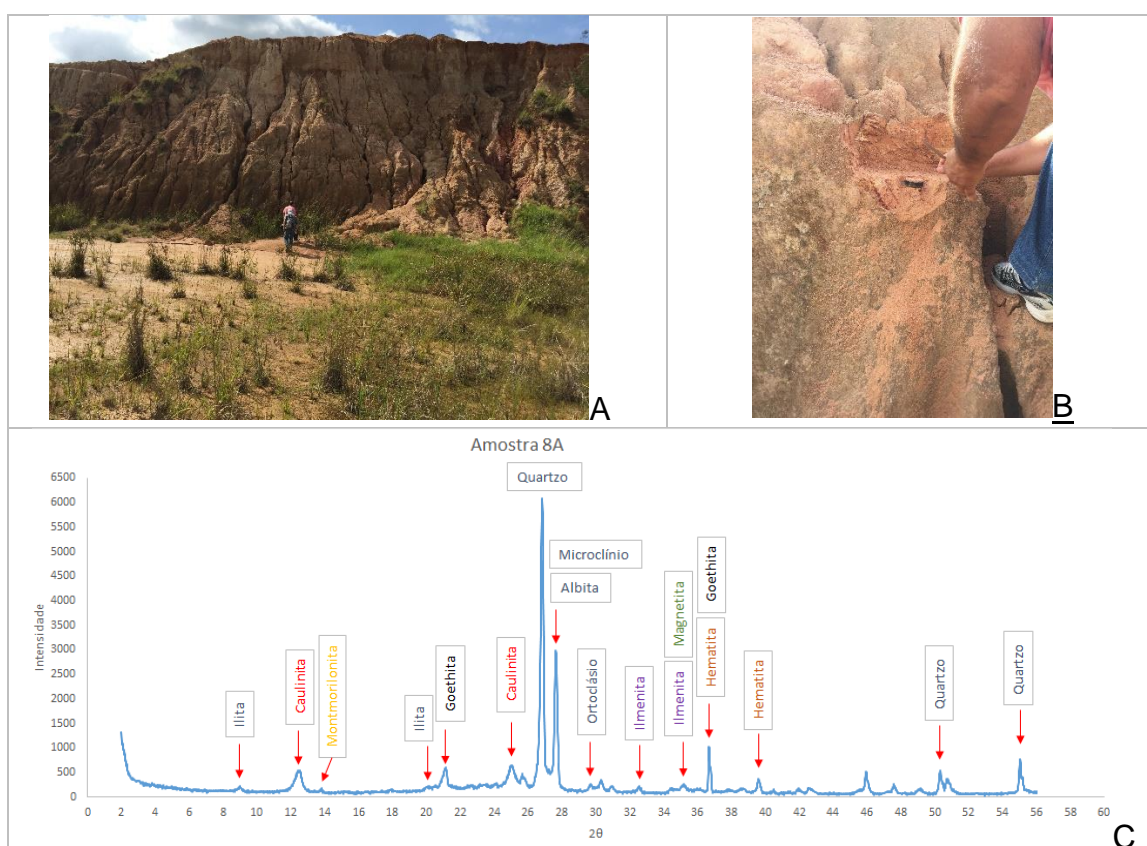
mãe, mas é sensíveis a perturbações com batidas do martelo-geológico. A análises de DRX demonstraram ser um horizonte C (R escavável) arenoso (fig. 65), formado predominantemente por minerais de quartzo resistatos e plagioclásio (albita). A amostra apresenta também porções intermediárias de caulinita, ortoclásio (feldspato potássico), hematita, ilmenita, magnetita e em menor quantidade, outros argilominerais como ilita (micáceo) e goethita. Os minerais que resultam do intemperismo são caulinita, ilita e goethita.

Figura 64: A) Foto frontal do Talude 8. B) Foto de detalhe do local de coleta das amostras (8A) para ensaio de Cisalhamento direto e de adensamento (coordenadas  $-30^{\circ}43'13''$  e  $-51^{\circ}36'30''$ ). C) Difratoograma da amostra 8A.

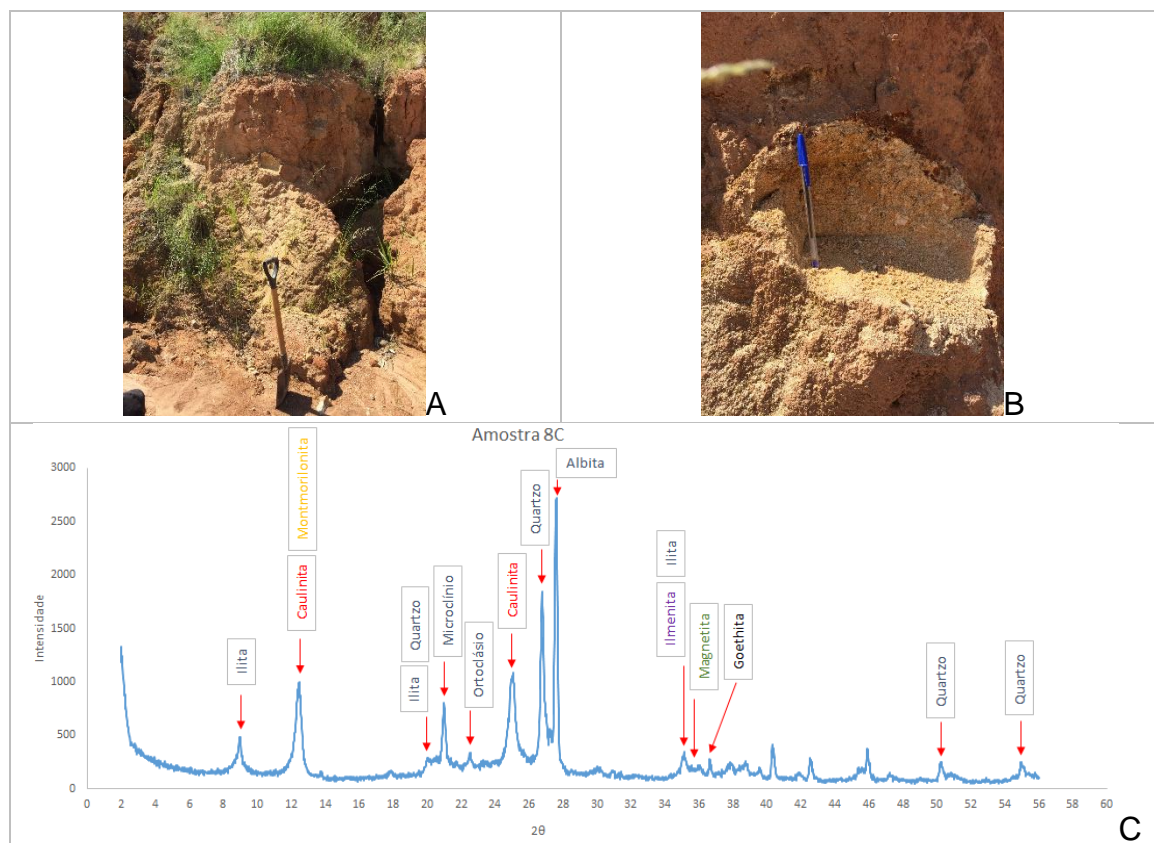
A amostra 8C foi coletada a menos de 1 (um) metro do sopé do talude, onde o processo de intemperismo estaria menos acentuado do que a amostra 8A. Como na amostra 8B, a difratometria mostra índices elevados de argilização (argilominerais) como a illita e caulinita. A presença de quartzo ainda é significativa, mas não dominante, pois o plagioclásio é o mineral predominante. O quartzo exposto sofre influência mecânica do fluxo superficial de água. Por isto, um ponto importante a ressaltar é que a amostra 8C foi coletada próximo ao sopé do talude, onde a camada está exposta ao intemperismo e ao fluxo hídrico por tempo considerável.

Figura 66: A) Coleta da amostra 8C, B) Detalhe do local da coleta no horizonte R escavável alterado, e C) Difratoograma da amostra 8C.

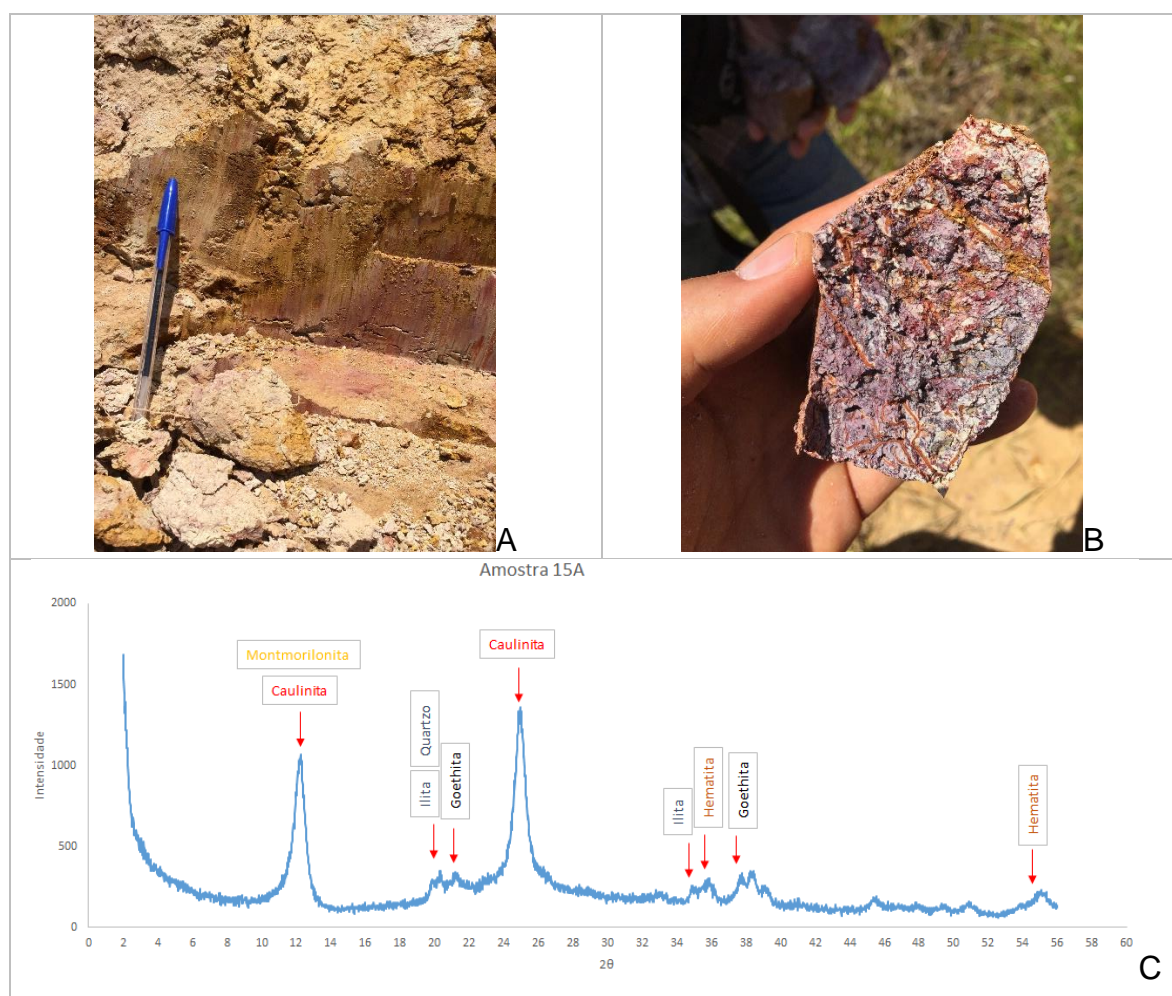
As análises de DRX permitiram confirmar a composição argilosa do dique. A amostra é formada predominantemente por caulinita, seguida por quantidades pouco expressivas de quartzo e illita. Por serem materiais plásticos, a argilização do dique pode condicionar a ruptura do talude.

Figura 67: A) Foto do ponto de coleta da amostra do material do dique (15A), B) Foto de detalhe da amostra 15A; C) Difratoograma de raios X da amostra 15A.
