Universidade Federal do Rio Grande do Sul  
Escola de Engenharia  
Programa de Pós-Graduação em Engenharia Civil

**Mapeamento Geotécnico dos principais condicionantes de ruptura  
de taludes de corte da duplicação da BR-116 entre São Lourenço  
do Sul e Barra do Ribeiro (RS)**

Dissertação apresentada ao Programa de Pós-Graduação em  
Engenharia Civil da Universidade Federal do Rio Grande do Sul,  
como parte dos requisitos para obtenção do título de Mestre em  
Engenharia.

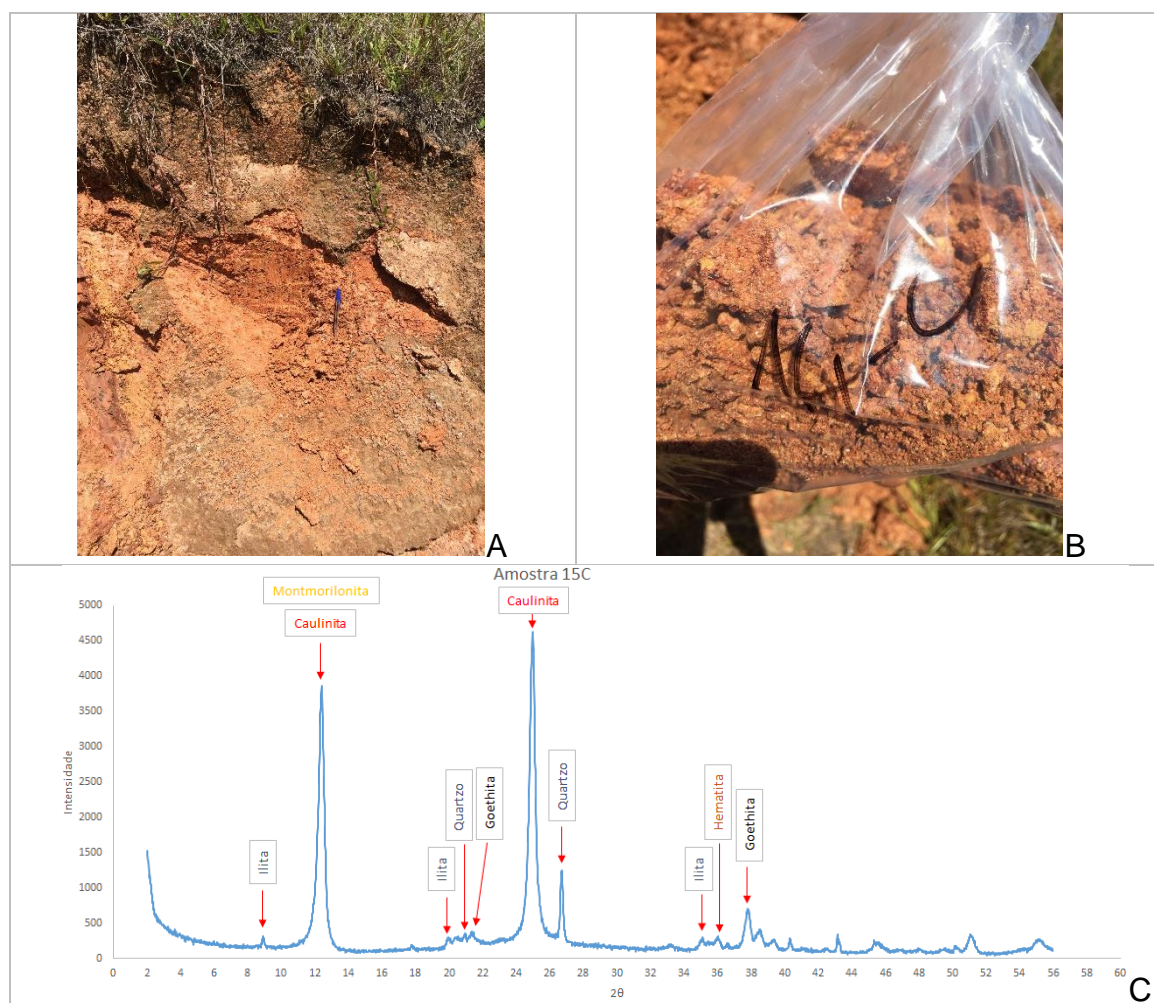
A amostra 15C apresenta também, como a amostra 15A, forte argilização, provavelmente caracterizada pelos eventos de padrão "stripping" horizontal e vertical e também pela iluviação de óxidos de Fe do horizonte B superior. A predominância de argilominerais é acentuada e evidente. Os picos de caulinita e/ou montmorilonita na

difração de raios X mostram que o horizonte C é formado praticamente por argilominerais. Essa forte concentração de argila torna o horizonte C tão plástico quanto o dique. A soma dos fatores indicam ser a causa da ruptura deste talude. Eventos de ruptura rotacional tão bem definidos são raros ao longo do trecho estudado.

Figura 68: A) Foto detalhe do local de coleta da amostra 15C, horizonte C ou R escavável; B) Foto de detalhe da amostra 15C; C) Difratoograma da amostra 15C.

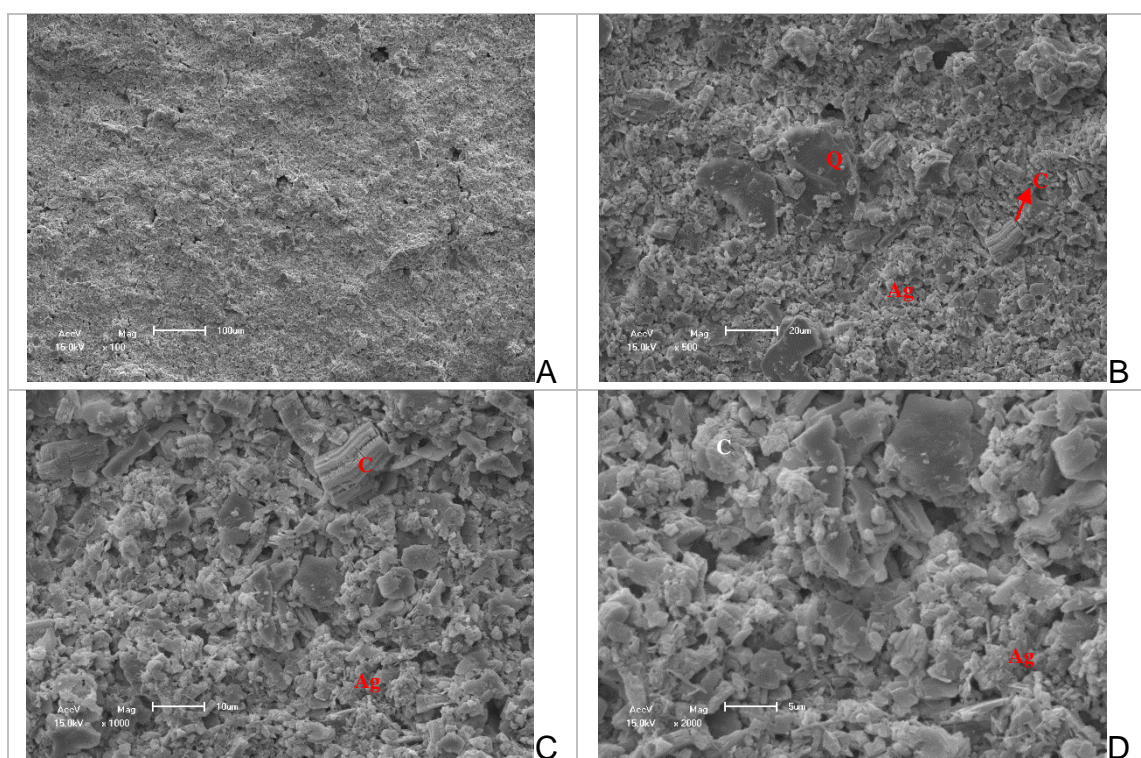
A amostra 8A apresenta minerais de quartzo e caulinita bem definidos e visíveis. Uma matriz de solo sem coesão, material solto, é formada por argilominerais de difícil visualização, que podem ser montmorilonita, illita ou ilmenita, produtos da alteração dos feldspatos. O alto grau de intemperismo e a fragilidade da amostra (perda da estrutura) dificultam a visualização de outros minerais caracterizados na difração.

Figura 71: Imagens do MEV da Amostra 8A; Q = quartzo, C = caulinita e Ag = argilominerais. A) Aumento de 100x; B) Aumento de 500x; C) Aumento de 1000x; D) Aumento de 2000x.

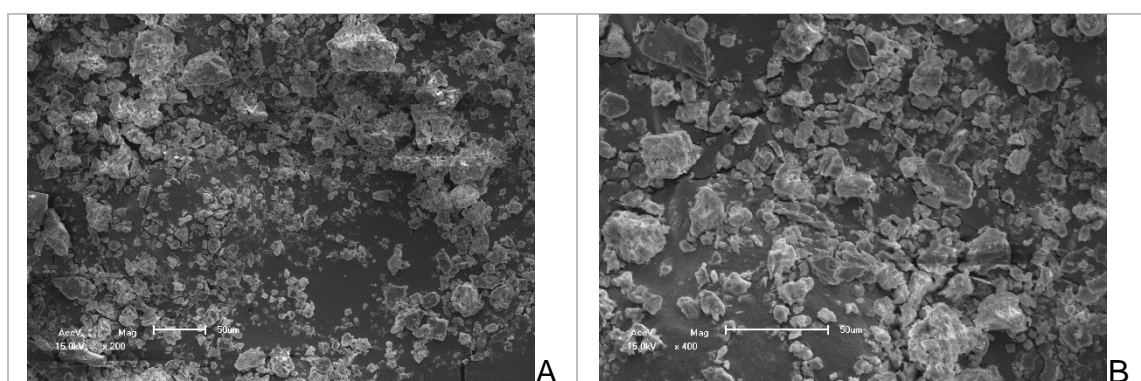
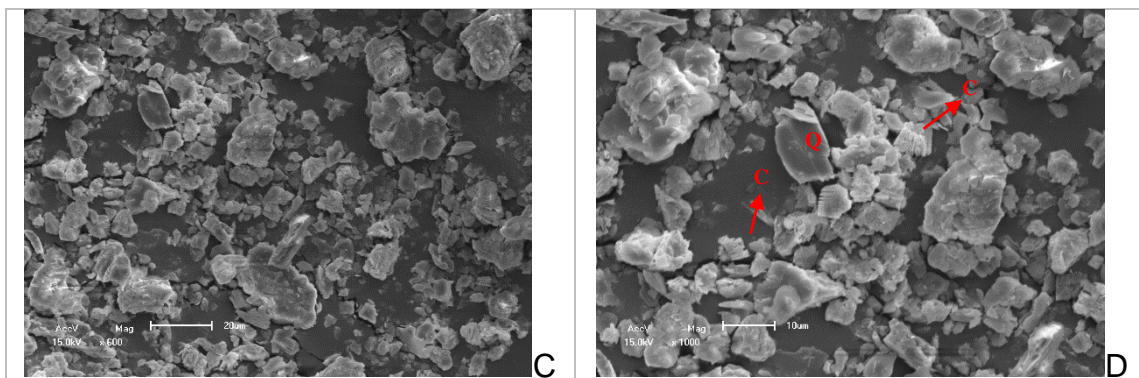
As imagens da amostra 8B também mostram a presença de minerais resistatos de quartzo, além dos argilominerais como a caulinita, proveniente da alteração dos feldspatos. Os minerais resistatos apresentam o crescimento de argilominerais de difícil identificação mesmo com aumento de 2000x no microscópio eletrônico.

Figura 72: Imagens do MEV da amostra 8B; Q = quartzo, C = caulinita. A) Aumento de 200x; B) Aumento de 400x; C) Aumento de 600x; D) Aumento de 1000x.

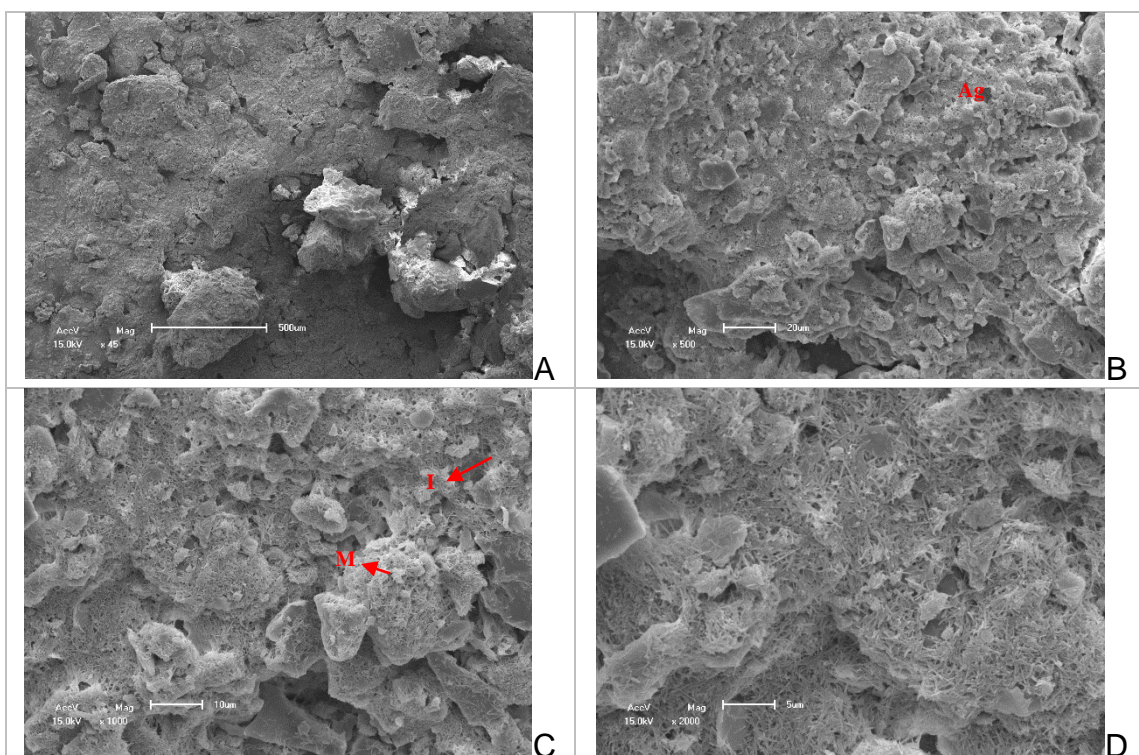
Nas imagens da amostra 8C, é possível visualizar o crescimento dos argilominerais sobre os minerais resíduos de quartzo e feldspato, principalmente com o aumento de 500x e 1000x. No aumento de 1000x, a formação de ilita e montmorilonita são nítidas. No aumento de 2000x, há predominância de argilominerais sobre os minerais primários.

Figura 73: Imagens do MEV da Amostra 8C; Ag = argilominerais, I = ilita e M = montmorilonita. A) Aumento de 45x; B) Aumento de 500x; C) Aumento de 1000x; D) Aumento de 2000x.

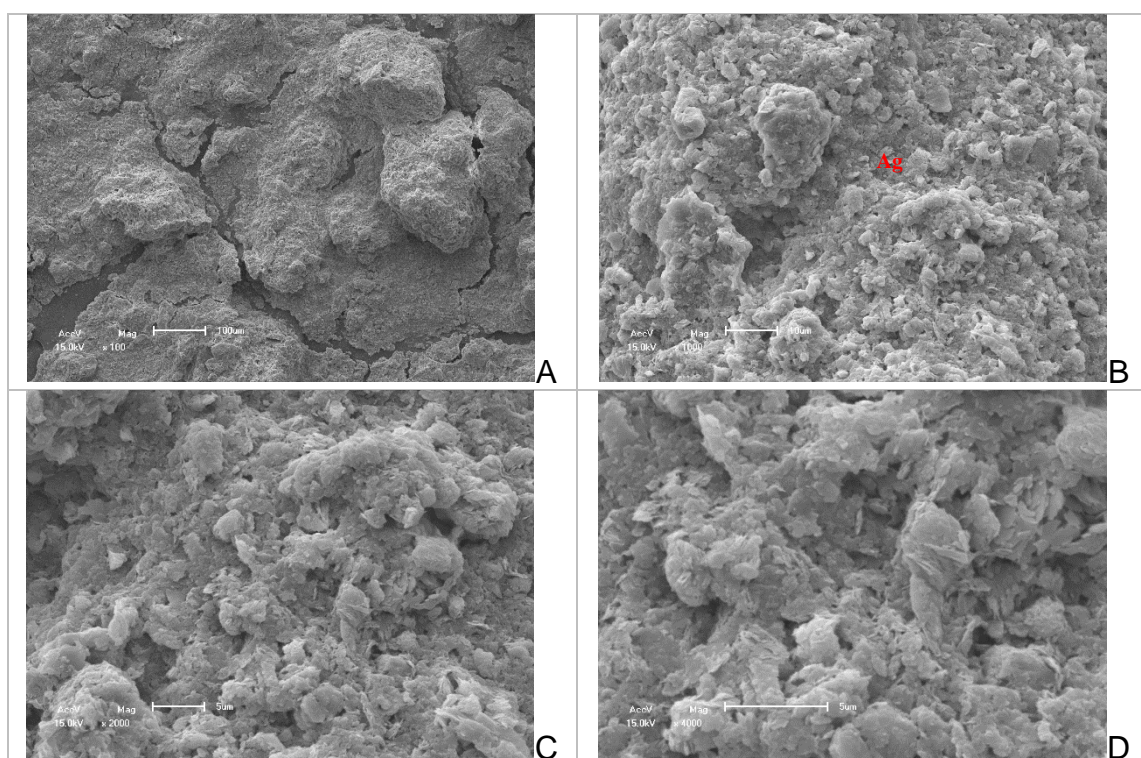
A amostra 15A apresenta uma matriz formada totalmente por argilominerais. A imagem com aumento de 100x permite observar o total preenchimento e cobertura dos minerais primários já alterados. Conforme os resultados por difração de raios X, o mineral predominante é o argilomineral caulinita. Nas imagens, é possível visualizar os planos preferenciais laminares, podendo ser caulinita ou minerais de illita.

Figura 74: Imagens do MEV da Amostra 15A; Ag = argilominerais. A) Aumento de 100x; B) Aumento de 1000x; C) Aumento de 2000x; D) Aumento de 4000x.

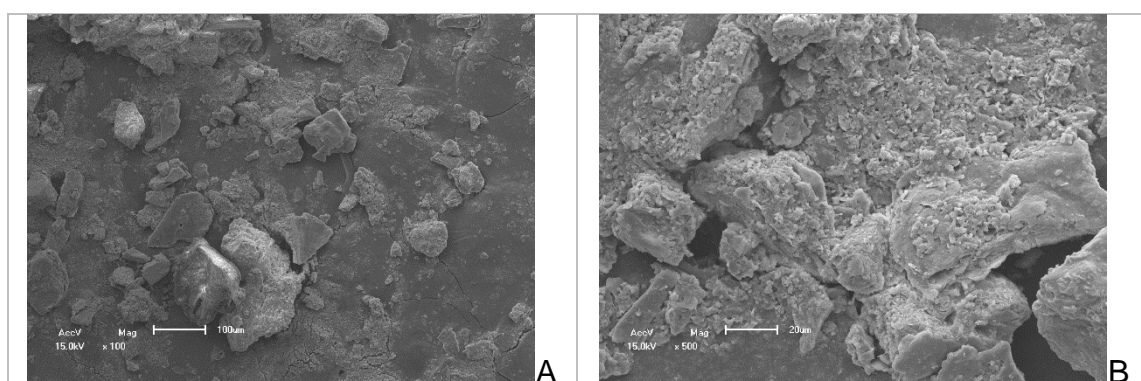
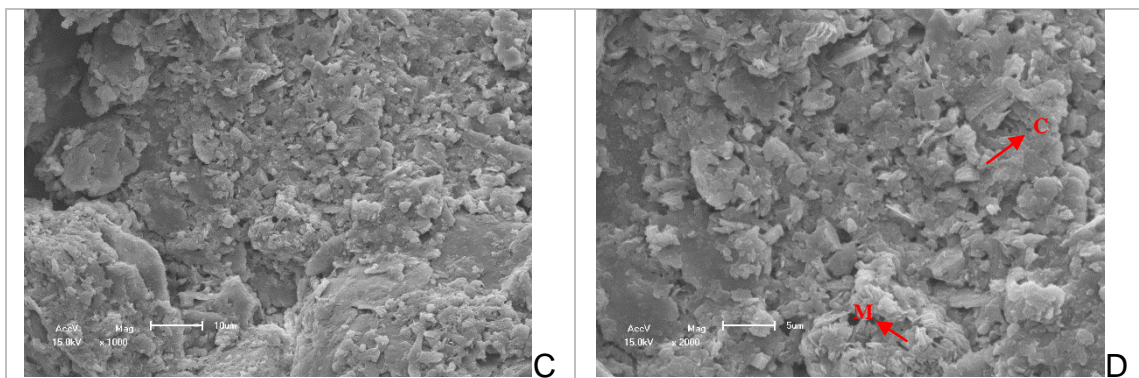
Os resultados de DRX da amostra 15C demonstram uma predominância ainda maior argilominerais do que na amostra 15A. Nas imagens do MEV é possível identificar argilominerais de caulinita e a formação de montmorilonita que recobrem os minerais resistatos primários.

Figura 75: Imagens do MEV da amostra 15C; C = caulinita; M = montmorilonita. A) Aumento de 100x; B) Aumento de 500x; C) Aumento de 1000x; D) Aumento de 2000x.

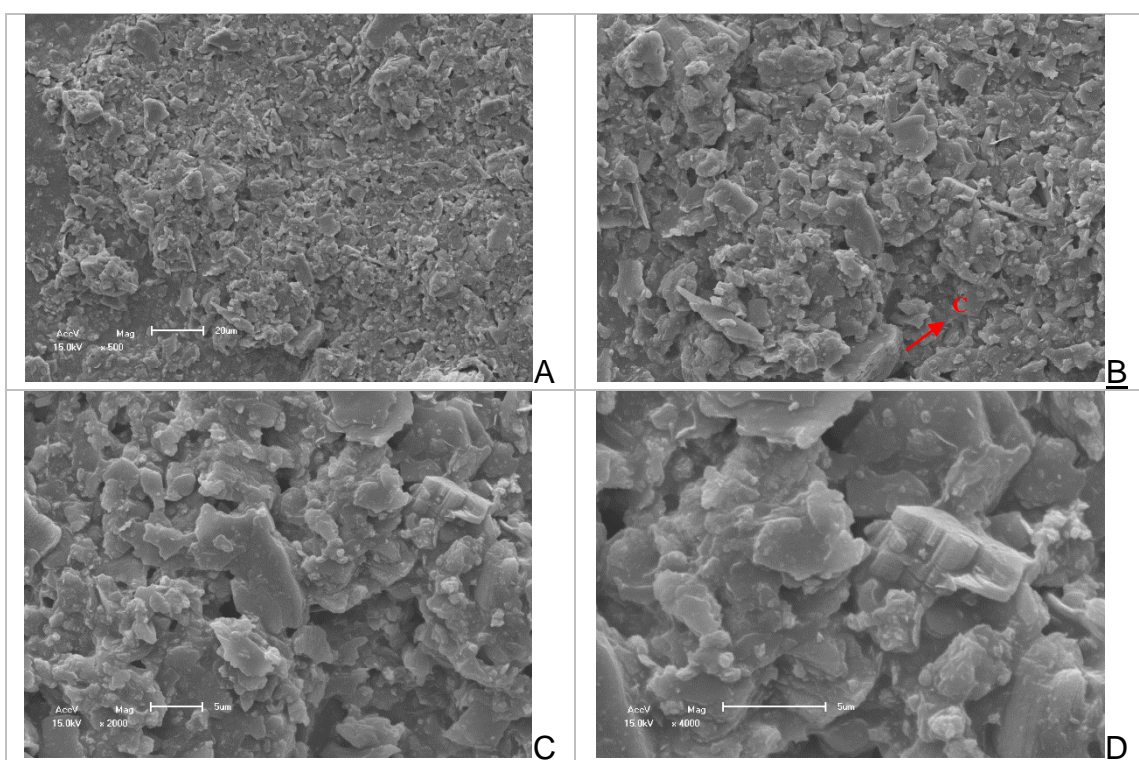
A amostra 30A mostra a predominância de argilomerais, comprovando os resultados interpretados na difração. As imagens mostram a evolução de caulinita sobre minerais de quartzo. A interpretação visual inicial é difícil, mas com o auxílio dos resultados da DRX é possível observar as características da formação quase total de caulinita.

Figura 76: Imagens do MEV da amostra 30A; C = caulinita. A) Aumento de 500x; B) Aumento de 1000x; C) Aumento de 2000x; D) Aumento de 4000x.

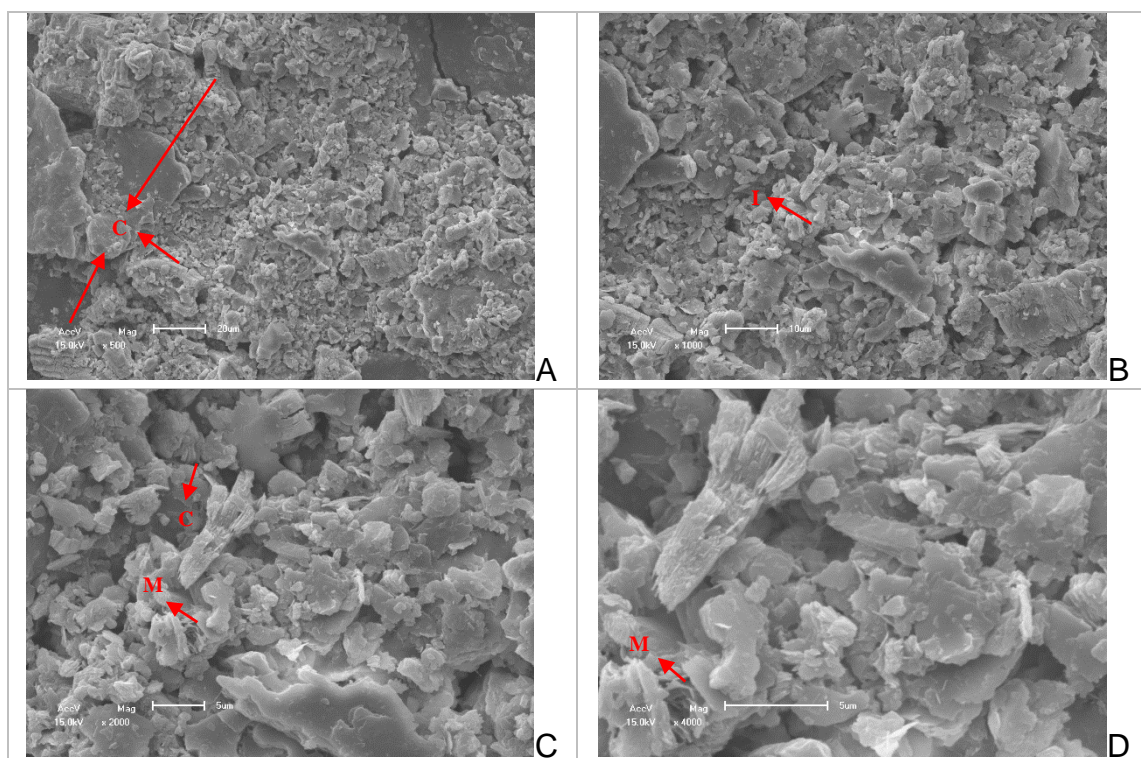
Os resultados da interpretação da difração de raios X mostra uma semelhança entre a amostra 30B e a amostra 8C. Na amostra 30B os minerais de caulinita são evidentes, mas

os minerais de illita também estão presentes das imagens. A diferença dos horizontes C nas amostras 8C e 30B é a presença de montmorilonita nas imagens da segunda.

Figura 77: Imagens do MEV da amostra 30B; C = caulinita; I = illita; M = montmorilonita. A) Aumento de 500x; B) Aumento de 1000x; C) Aumento de 2000x; D) Aumento de 4000x.

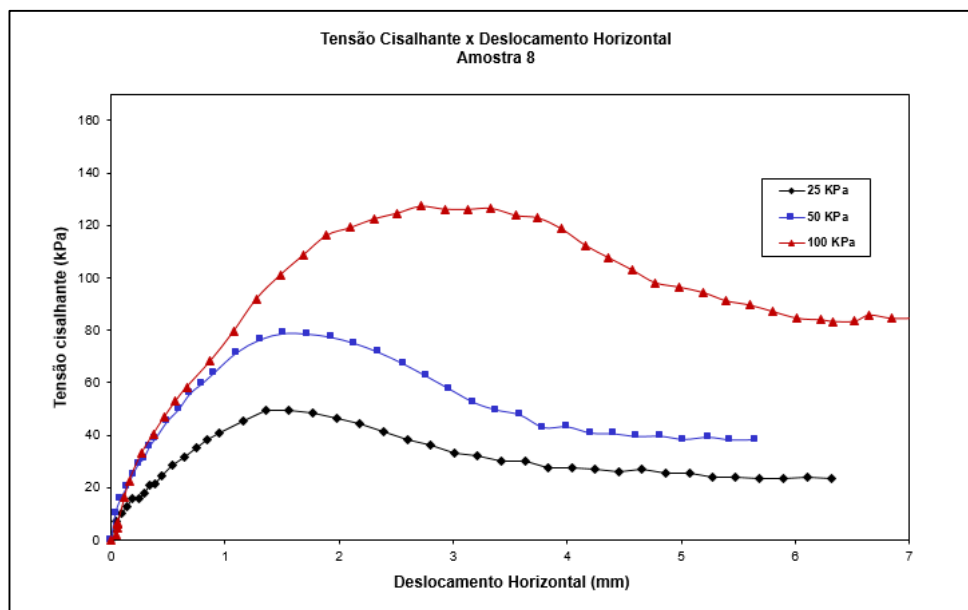
No gráfico de deformação horizontal *versus* tensão cisalhante (fig. 79), é possível observar que todas as amostras, sob as diferentes tensões normais, apresentam pico de resistência. Os picos das amostras de tensões normais de 25 e 50 kPa possuem curvatura semelhantes, mudando somente no valor do pico da tensão cisalhante. Os resultados mostram um crescimento na ordem de 4x no pico de tensão cisalhante quando o valor da tensão normal dobra. As deformações horizontais atingem deformação final entre 5,5 e 6,5 mm.

Figura 78: Gráfico de Deslocamento Horizontal x Tensão Cisalhante da amostra 8 com umidade natural.

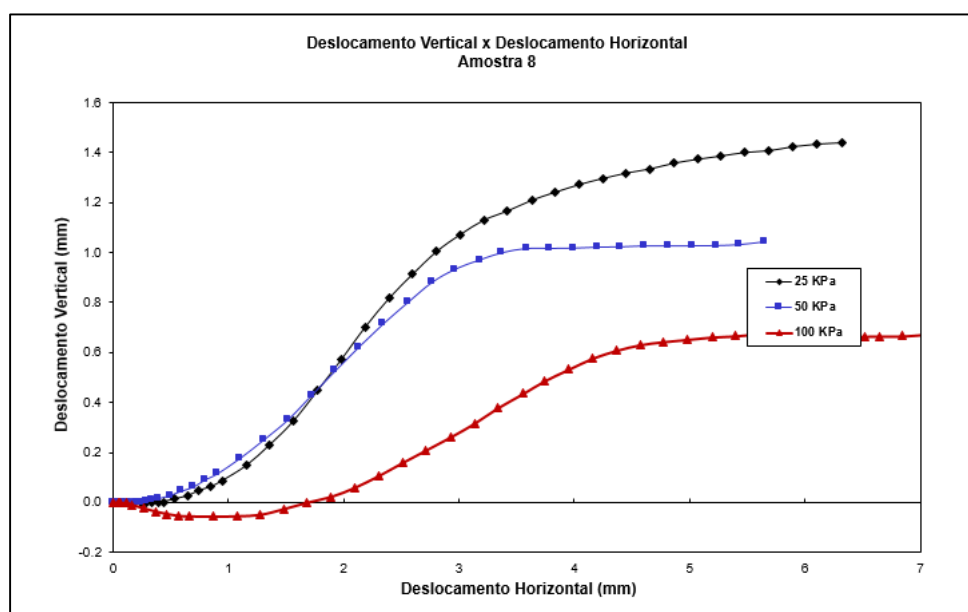
A figura do Deslocamento Vertical x Deslocamento Horizontal (fig. 80) mostra que apenas a amostra sob tensão normal de 100 kPa expandiu no início do ensaio (a de maior tensão normal). As amostras sob tensão normal de 25 e kPa tiveram comportamento, em relação à curvatura, semelhantes, como acontece no gráfico acima.

Figura 79: Gráfico de Deslocamento Horizontal x Deslocamento Vertical da amostra 8 com umidade natural.

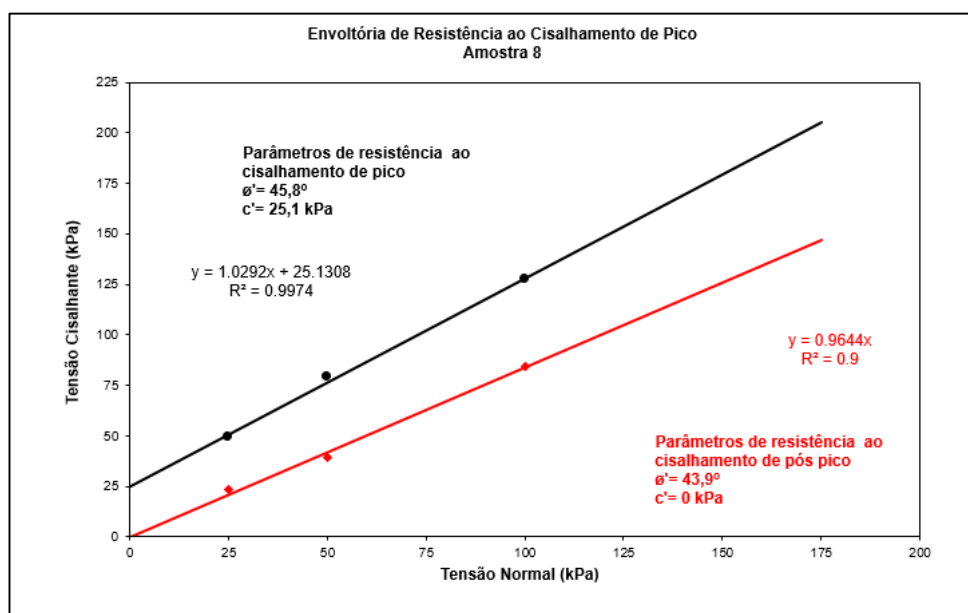
A envoltória de ruptura (fig. 81) para os ensaios com umidade natural apresentam parâmetros de resistência ao cisalhamento de pico com ângulo de atrito de  $45,8^\circ$  e coesão 25,1 kPa. Os resultados mostram que o material tem resistência mecânica inicial, mas que, depois de rompido (parâmetros de resistência pós pico), a coesão cai para 0 (zero). Assim, perdem a resistência da estrutura da matriz e mantém-se praticamente o mesmo ângulo de atrito.

Figura 80: Envoltória ao Cisalhamento de Pico da amostra 8 com umidade natural.

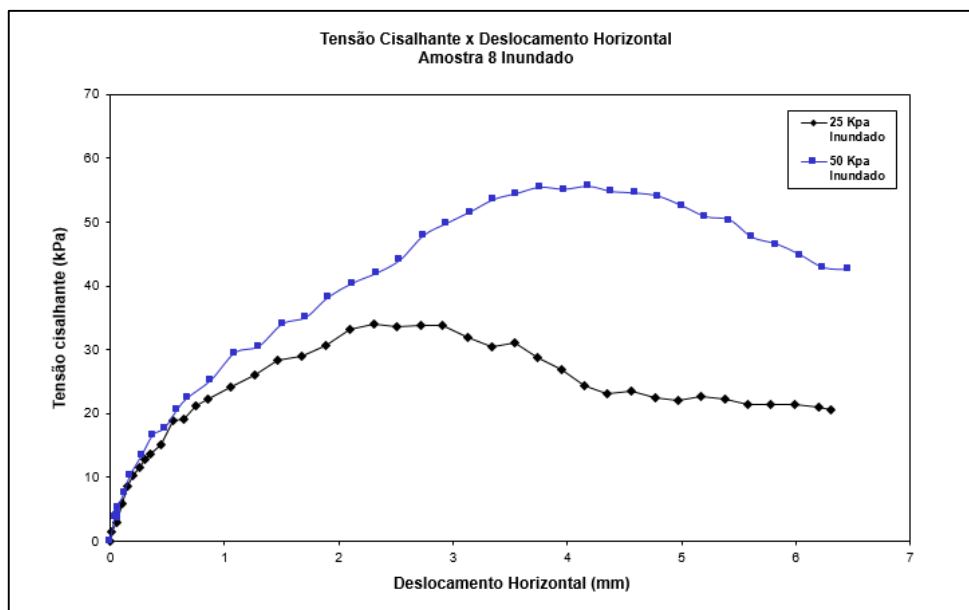
As amostras de Cisalhamento Direto Inundados apresentaram, no gráfico de deformação horizontal versus tensão cisalhante (fig. 82), uma perda de resistência em relação às amostras de umidade natural, visualizada pela falta de pico e baixos valores de tensão cisalhante. As curvas são crescentes, com uma pequena diminuição na tensão cisalhante residual, com pouco significado para a interpretação mecânica.

Figura 81: Gráfico de Deslocamento Horizontal x Tensão Cisalhante da amostra 8 inundada.

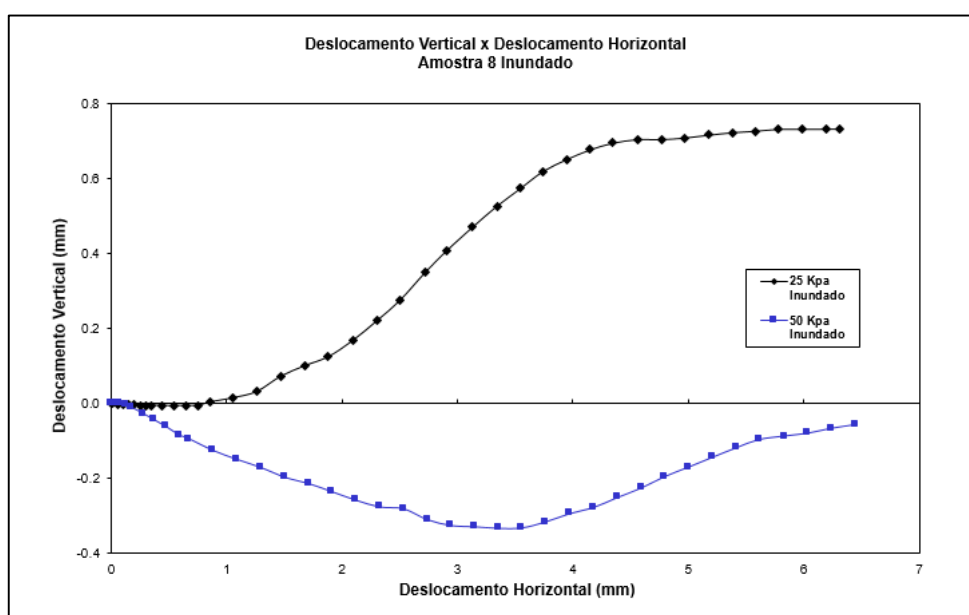
A figura que mostra o Deslocamento Vertical x Deslocamento Horizontal (fig. 83) demonstra que a amostra com tensão normal de 25 kPa teve uma pequena expansão no início do ensaio, quase irrelevante, a após 0,5 mm, a amostra contrai. A amostra com tensão normal de 50 kPa, teve comportamento contrário, expandido até 0.37 mm. Para baixas tensões normais (25 kPa) a amostra inundada se contrai, e a partir de tensões normais maiores, como 50 kPa, ela expande.

Figura 82: Gráfico de Deslocamento Horizontal x Deslocamento Vertical da amostra 8 inundada.

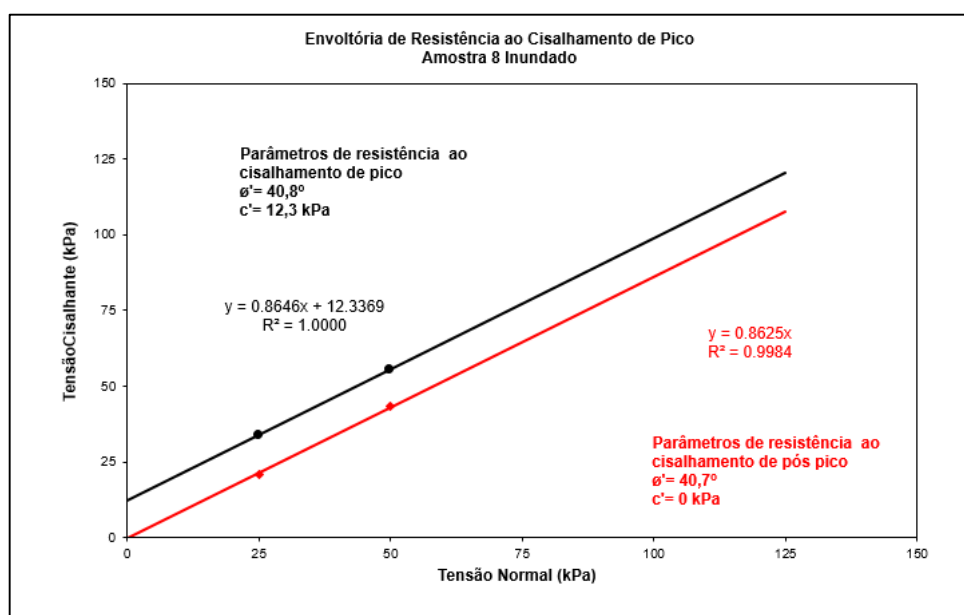
A envoltória de ruptura para as amostras inundadas (fig. 84) apresenta parâmetros de resistência ao cisalhamento de pico com ângulo de atrito de  $40,8^\circ$  e coesão 12,3 kPa. Os resultados mostram que o material perdeu resistência mecânica em relação às amostras de umidade natural, na ordem de  $5^\circ$  para o ângulo de atrito e 12,3 kPa para a coesão inicial. A coesão caiu praticamente pela metade. Para os parâmetros de resistência pós pico, a coesão também cai para 0 (zero), mas o ângulo de atrito praticamente não muda. O ângulo de atrito passa de  $40,8^\circ$  para  $40,7^\circ$ .

Figura 83: Envoltória ao Cisalhamento de Pico da amostra 8 inundada.

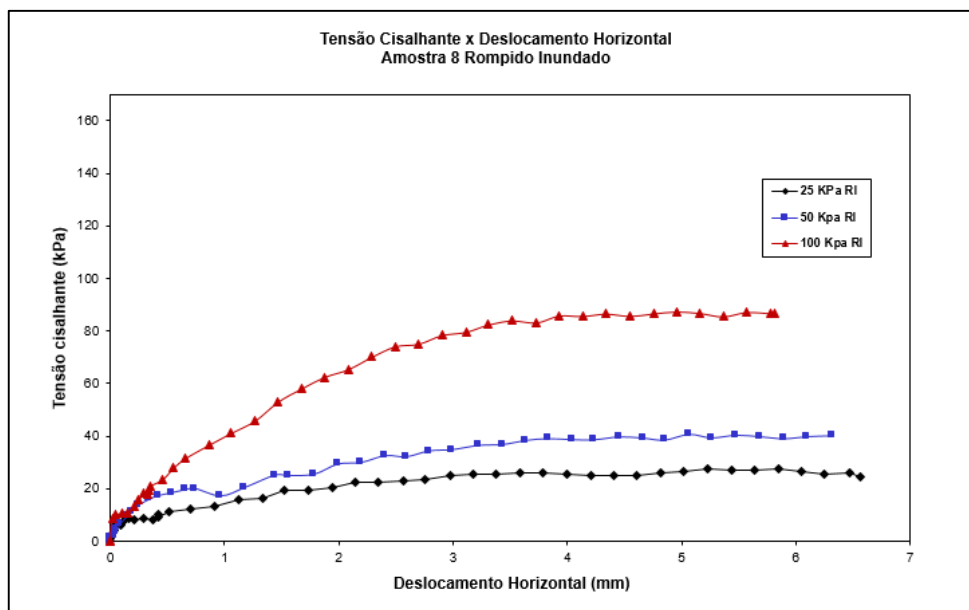
O gráfico deformação horizontal *versus* tensão cisalhante (fig. 85) das amostras remoldadas inundadas observar-se que todas as amostras, sob as diferentes tensões normais, não apresentam pico de resistência. A falta de pico nessas amostras deve-se à quebra da estrutura inicial da matriz da amostra. As curvas de  $\sigma \times \varepsilon$  sob tensões normais de 25 kPa e 50 kPa novamente aparecem próximas e simétricas, com pequena resistência. Somente a curva da amostra sob tensão normal de 100 kPa destaca-se no gráfico, chegando a tensões cisalhantes de quase 100 kPa.

Figura 84: Gráfico de Deslocamento Horizontal x Tensão Cisalhante da amostra 8 rompida inundada.

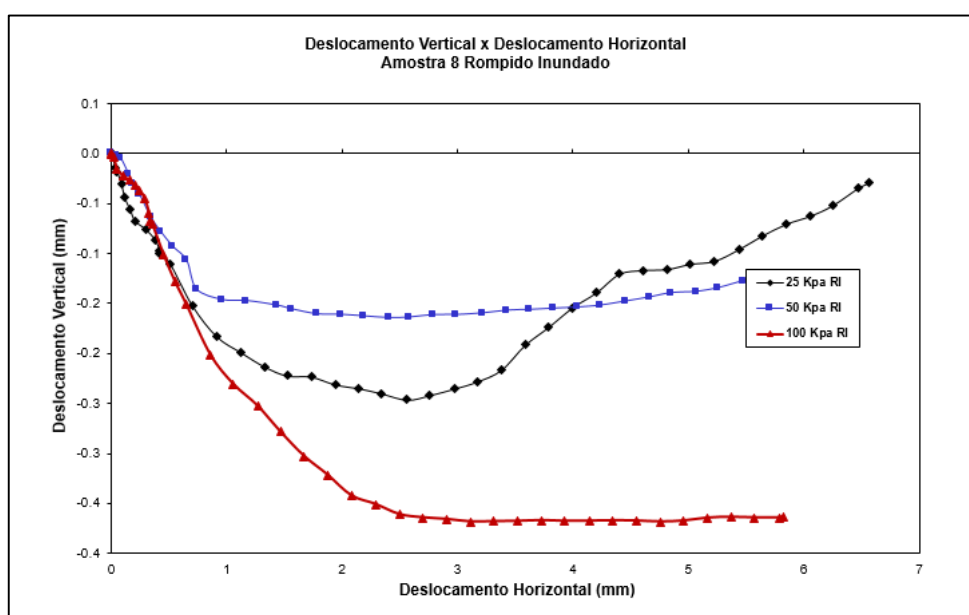
O gráfico de Deslocamento Vertical x Deslocamento Horizontal das amostras rompidas inundadas (fig. 86) mostra que, sob todas as tensões normais, as amostras apresentam uma forte expansão no início do ensaio. A amostra sob tensão de 100 kPa não mostra retorno à contração. No entanto, a parte de 50 kPa, nota-se uma pequena contração a partir de 4 mm de deslocamento. A amostra sob tensão de 25 kPa, por outro lado mostra forte contração a partir de 2,5 mm de deslocamento horizontal.

Figura 85: Gráfico de Deslocamento Horizontal x Deslocamento Vertical da amostra 8 rompida inundada.

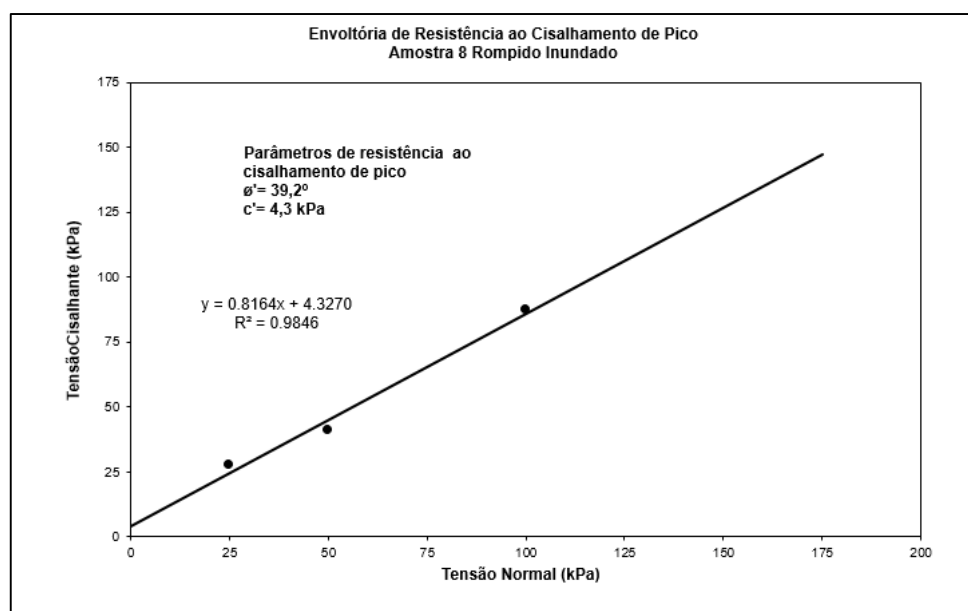
A envoltória de ruptura para as amostras rompidas inundadas (fig. 87) apresentam parâmetros de resistência ao cisalhamento de pico com ângulo de atrito de  $39,2^\circ$  e coesão 4,3 kPa. Os resultados mostram que o material manteve o ângulo de atrito na casa dos  $40^\circ$ , como as amostras inundadas, com uma pequena diminuição de  $40,8$  para  $39,2^\circ$ . A maior influência do rompimento ocorreu na coesão, que passou de 12,3 kPa para 4,3 kPa, baixando em torno de 6x em relação às amostras de umidade natural e 3x em relação as amostras inundadas indeformadas. Porém, levando em consideração que a coesão pós pico, pós rompimento, das amostras em umidade natural e inundadas indeformadas caiu para 0 kPa, as amostras rompidas inundadas mostram que a pequena resistência da matriz mineralógica pode ser devido à resistência residual da matriz mineralógica e/ou petrográfica.

Figura 86: Envoltória ao Cisalhamento de Pico da amostra 8 rompida inundada.
