Placas de refratários aluminosos do sistema de válvula gaveta em panela de aciaria: avaliação e estudo de caso

(Refractory alumina plates used in the sliding gate valve system in steelmaking ladle: evaluation and case study)

B. B. de Sousa, R. T. da Cruz, R. O. Nunes, S. R. Bragança

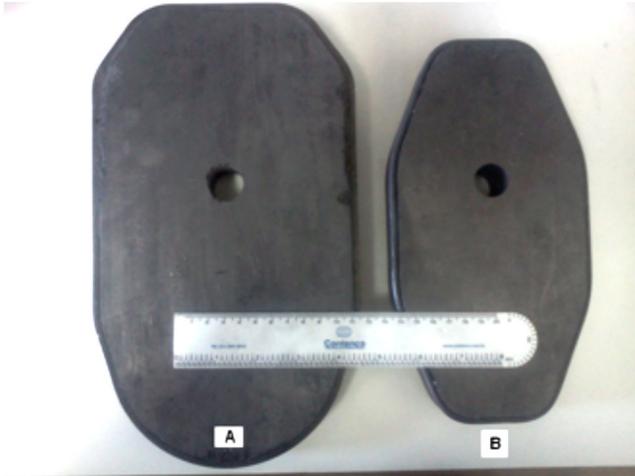
Figura 2: Placas dos fornecedores A e B.
[Figure 2: Plates from suppliers A and B.]

A Fig. 2 mostra duas placas refratárias provenientes de diferentes empresas. Nota-se que elas apresentaram design bastante diferenciado. O refratário A, por ser de maior tamanho, teoricamente apresentaria ganhos em termos de maior percurso de deslizamento entre placas, impactando no controle do fluxo de aço, o que levaria a diminuição de tensões termomecânicas e melhor distribuição térmica, sendo que o aquecimento do jato de aço poderia se distribuir por uma maior região da placa. Esta característica pode ser importante, principalmente quando se trabalha com o bloqueio parcial do fluxo de aço. A peça do fornecedor B possuiu menor tamanho, cumprindo a mesma função com menor quantidade de matéria-prima.

A prática industrial revelou que a peça do fornecedor A apresentou vida útil de 6 corridas (valor restrito por segurança operacional, mas apresentando possibilidade de maior vida útil, chegando em teste a 8 corridas), enquanto a do fornecedor B teve duração máxima significativamente

menor de 4 corridas. Baseando-se no melhor desempenho da placa A e nas diferenças na composição das placas, pôde-se concluir que o melhor desempenho da placa A se deveu à presença de silício metálico na composição. Esse aditivo contribui ao fechamento da porosidade, o que aumenta a resistência à oxidação, mantém o carbono na microestrutura, garantindo, assim, menor molhabilidade e maiores difusão térmica e resistência à corrosão e ao choque térmico (além do potencial para uma maior resistência a quente da peça, devido à formação de SiC [15]). O teor de ZrO_2 na placa B não estaria contribuindo ao melhor desempenho desse material, possivelmente por se tratar de aços baixo teor de Ca. A zircônia de granulometria fina distribuída na

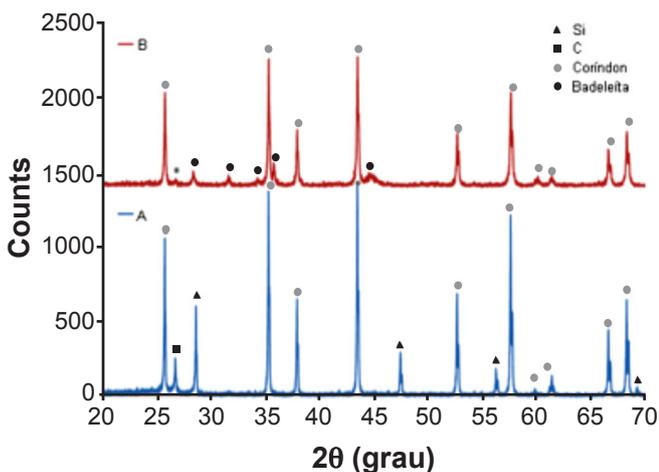
Figura 3: Difratomogramas de raios X das válvulas gaveta placa A e placa B.
[Figure 3: X-ray diffraction patterns of the gate valve plate A and plate B.]

A Fig. 3 apresenta o resultado da análise de DRX comparativa entre as placas A e B. A placa A apresentou principalmente coríndon e carbono, sendo que estas duas fases foram em comum com a placa B (possivelmente com pequenos picos referentes à badeleíta não indicados na figura). Além da alumina e do carbono, a placa A apresentou

também o silício metálico em sua composição. Comumente empregado como antioxidante, o Si pode vir a formar o SiC ao reagir com o grafite, ou carbono proveniente do piche, contribuindo ao aumento da resistência mecânica à quente [15]. Observa-se no difratograma da placa B a presença das fases principais carbono e coríndon (Al_2O_3), mas também a presença de badeleíta (ZrO_2). Em relação aos outros compostos, os resultados das análises de DRX corroboraram com a composição química da folha de dados das duas placas. A região analisada, afastada do orifício do canal, não apresentou alterações significativas de composição com o uso, de modo que essas fases devem perdurar durante a vida útil da placa.

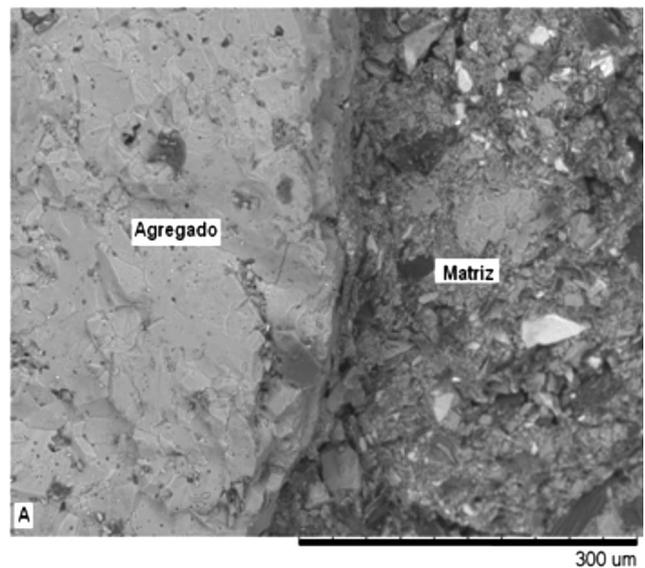
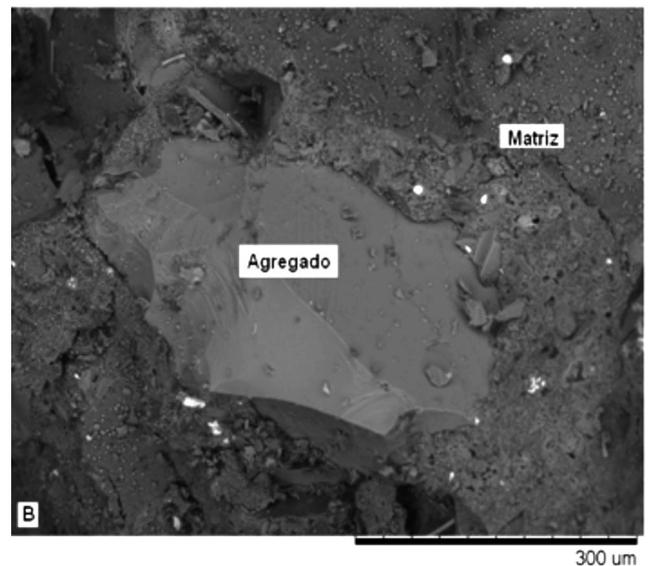
Figura 4: Micrografias obtidas em microscópio eletrônico de varredura das placas A e B. O agregado em destaque em A é tipicamente alumina tabular, enquanto em B é um agregado sinterizado.

microestrutura gera um aumento da tenacidade à fratura e da resistência ao choque térmico, por meio do mecanismo de microtrincamento, em decorrência da transformação polimórfica da zircônia [16]. Não é, entretanto, utilizada por esse motivo em refratários do sistema Al_2O_3 - ZrO_2 -C. Ressalva-se apenas, que além dessas considerações, houve diferença significativa de design entre as peças. Observando-se as imagens ao MEV na Fig. 4, nota-se uma clara diferença entre as microestruturas das placas A e B. O melhor desempenho da placa A seria uma consequência da adição de alumina tabular, a qual propicia uma maior resistência à corrosão e à erosão.

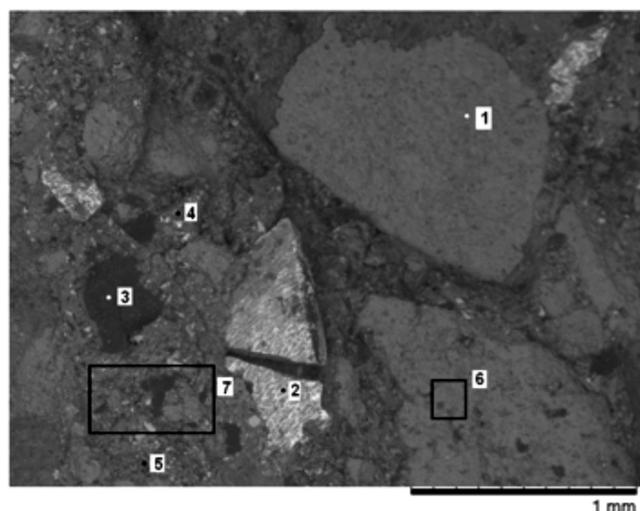
Figura 5: Análise em MEV-EDS da placa A: agregados: 1, 6; matriz: 5, 7; grafite: 3; impurezas: 2, 4.

A análise química via EDS (Figs. 5 e 6) mostra uma pureza consideravelmente maior nos agregados que constituíram a placa A (ponto 1 e área 6, Fig. 5), apresentando teores bem menores de sílica que na placa B (pontos 3 e 4, área 8, Fig. 6). A matriz de A mostra valores de sílica (ponto 5 e área 7, Fig. 5) um pouco menores que da placa B, mas naquela a adição foi intencional (Tabela II). Portanto, a sílica presente na placa B pode ser considerada como um maior teor de impureza. O teor de sílica da placa B, por não ser fornecido pelo fabricante e ter aparecido reiteradamente na análise por EDS, foi analisado por espectrômetro de emissão atômica de plasma-ICP, tendo como resultado o valor de 12,5%. A ausência na placa B de uma fase com sílica na Fig. 3, como a mulita, significa que a sílica se encontrou dispersa na microestrutura, possivelmente como impureza. Sabe-se que a sílica amorfa pode ser utilizada como forma

de diminuir a expansão térmica da alumina e formar mulita em temperatura elevada. Esta pode propiciar um melhor intertravamento da microestrutura, porém pode diminuir a resistência a quente na formação de compostos de menor temperatura de fusão [17]. Na Fig. 5, a análise do ponto 2 mostrou claramente um agregado com aspecto de cor clara, mas com composição predominantemente de alumina e um teor razoável de zircônia (esse material aparece em caráter eventual na microestrutura). O ponto 4 representa uma partícula cuja composição por EDS é de um material de menor refratariedade. Nesta mesma linha de análise, na Fig. 6 têm-se diversas composições de impurezas como os pontos 1, 2 e 6.
