**UNIVERSIDADE FEDERAL DO RIO GRANDE DO SUL
ESCOLA DE ENGENHARIA
DEPARTAMENTO DE ENGENHARIA CIVIL**

**ANÁLISE DAS MANIFESTAÇÕES PATOLÓGICAS EM
PONTES E VIADUTOS NO LITORAL NORTE DO RIO
GRANDE DO SUL**

Trabalho de Diplomação apresentado à Comissão de Graduação do Curso de Engenharia Civil da Escola de Engenharia da Universidade Federal do Rio Grande do Sul, como parte dos requisitos para obtenção do título de Engenheiro Civil.

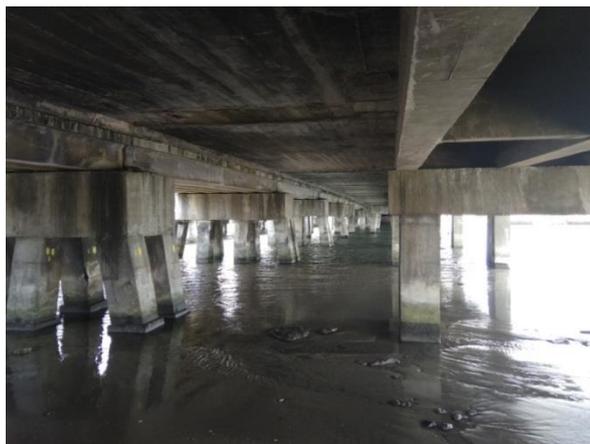
Figura 25 - Lado do município de Imbé

Iniciou-se a vistoria do lado do município de Imbé, pois a maré estava baixa e era possível acessar a parte inferior da ponte, como pode-se ver na figura 25.

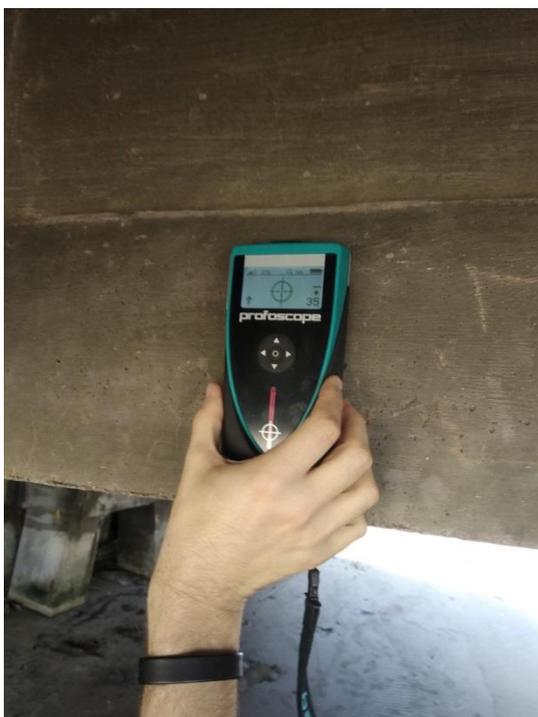
Figura 36 - Pacometria

Foi realizado o ensaio de pacometria em alguns pontos na viga da ponte, figura 36.

No quadro 6, pode-se ver os resultados do cobrimento nos sete pontos analisados em cada lado. Os pontos localizam-se em vigas e pilares.

Com isso, considerando que a região seja classificada com uma classe de agressividade ambiental III, onde o cobrimento nominal mínimo para vigas e pilares é de 40mm, no lado de Imbé há apenas 1 local com cobrimento suficiente, e 3 pontos do lado de Tramandaí. Como não foi possível conferir os projetos, fica difícil de dizer se o cobrimento inadequado foi falha de execução, ou de projeto. Independentemente, a falta de proteção da armadura, principalmente em uma região com esse nível de agressividade, acaba gerando sérios problemas para a estrutura, pois os facilita a entrada de agentes agressivos.

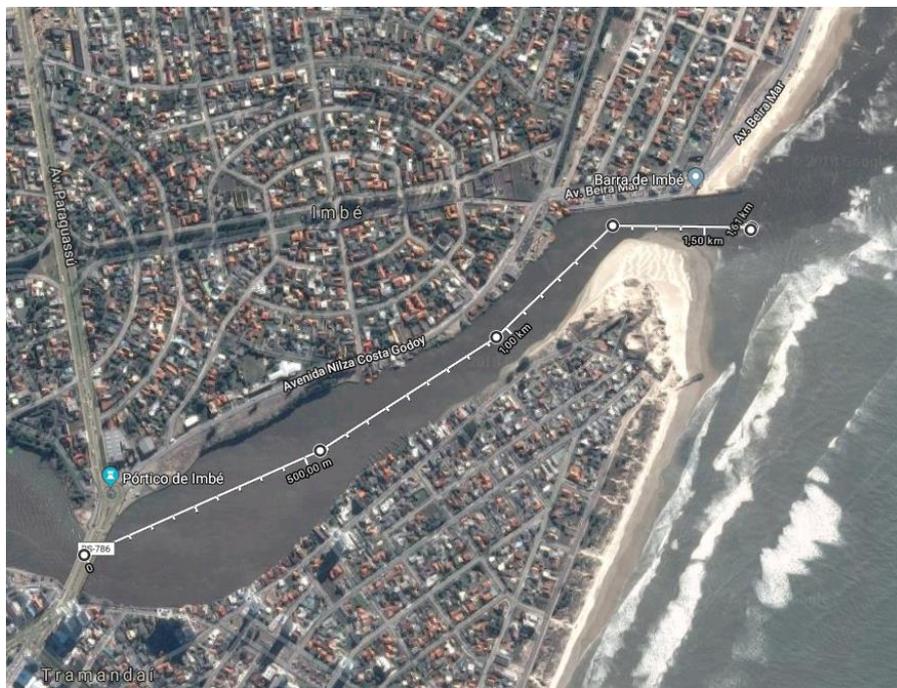
Figura 37 - Proximidade do mar

Na figura 37 pode-se ver que a foz do rio Tramandaí localiza-se a pouco mais de 1,5Km, fazendo com que a água dessa região seja salobra.

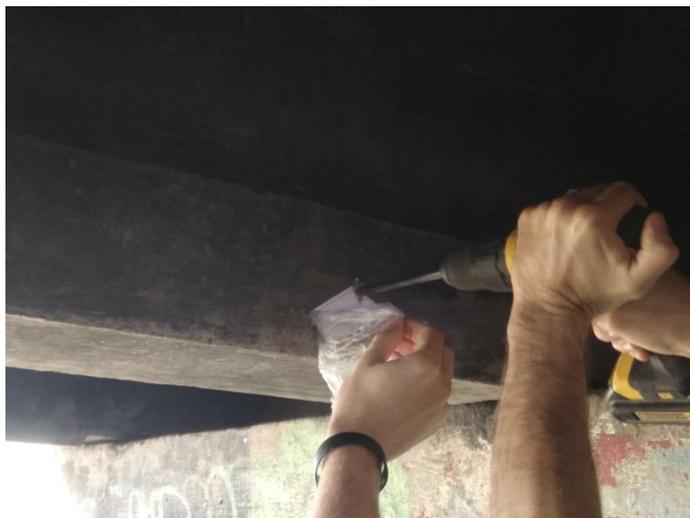
Figura 38 - Retirada de amostra

Para o teste qualitativos de sais solúveis, foram coletadas amostras com uma furadeira, figura 38.

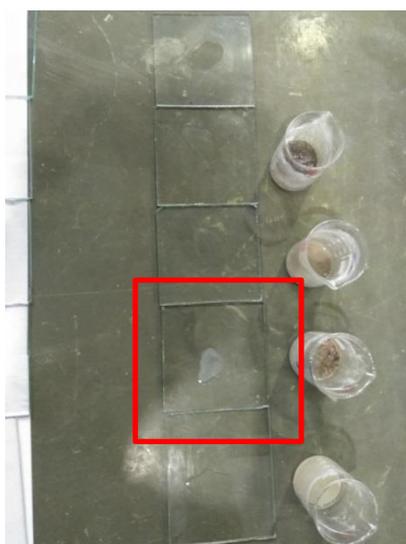
Figura 43- Análise qualitativa de cloretos, ponte Giuseppe Garibaldi

Já no ensaio de cloretos, figura 43, pode-se ver que a amostra apresentou um precipitado branco (turvação) em função da formação de cloreto de prata (AgCl), que indica a presença de cloreto.

O teste comprovou o que já era esperado devido a localização que a estrutura se encontra, e o atual estado do concreto.

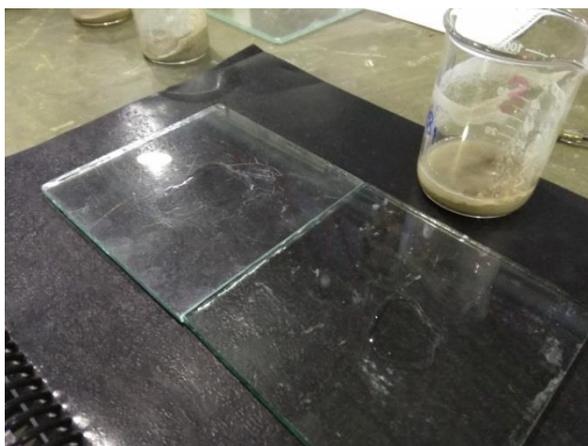
Figura 44 - Análise qualitativa de sulfatos, ponte Giuseppe Garibaldi

Por fim, no teste de sulfatos não ocorreu a formação do precipitado de sulfato de bário ($BaSO_4$), indicando que não foi encontrado sulfatos na estrutura, como pode-se ver na figura 44.

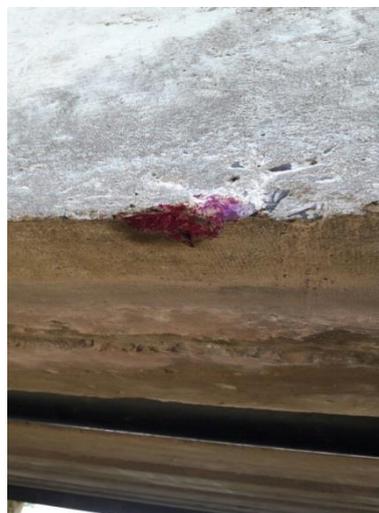
Figura 45 - Teste com fenolftaleína

Para a verificação da carbonatação, foi realizado o teste indicador de pH com uma solução de fenolftaleína, a figura 45 localiza-se na região menos comprometida, no lado de Imbé, e é possível ver que não ocorre a presença de carbonatação.

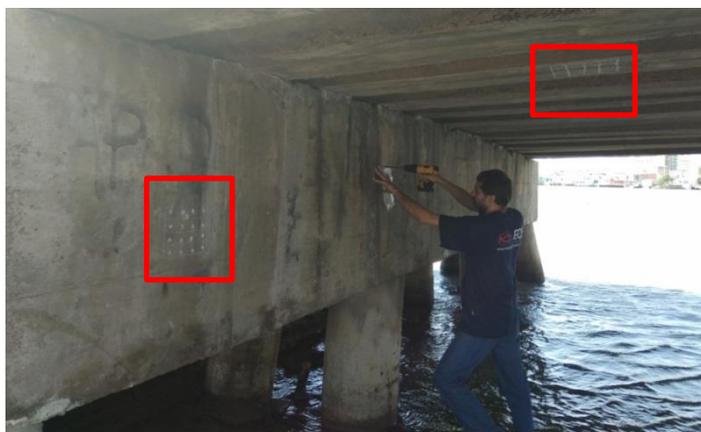
Figura 47 - Ensaios DAER-RS

Devido a situação precária que a ponte se encontra, o Departamento Autônomo de Estradas de Rodagem do Rio Grande do Sul (DAER-RS) já realizou alguns ensaios, e em janeiro de 2018 foi definida uma alteração no tráfego, no sentido Tramandaí – Imbé o limite era de 24 toneladas, agora a faixa do lado direito tem um limite de 12 toneladas, enquanto o esquerdo se mantém igual. Na figura 47 pode-se observar alguns dos locais que foram retiradas amostras e os locais que foi feito o ensaio de esclerometria.

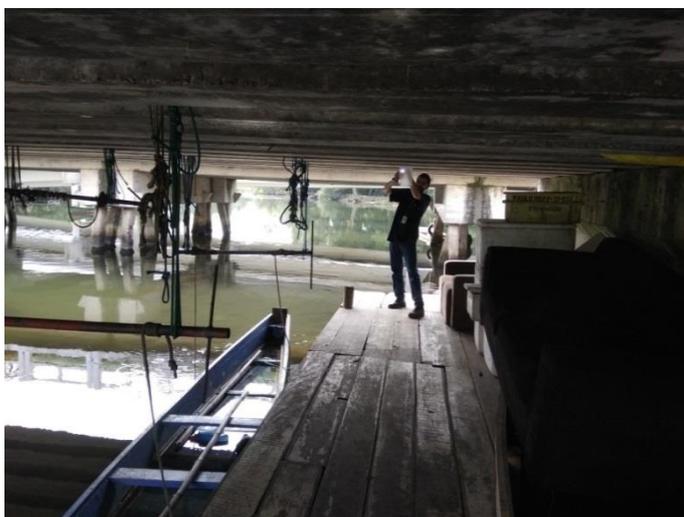
Figura 49 - Local das análises

A análise ocorreu na região onde há uma espécie de deck de madeira que os pescadores usam, figura 49.

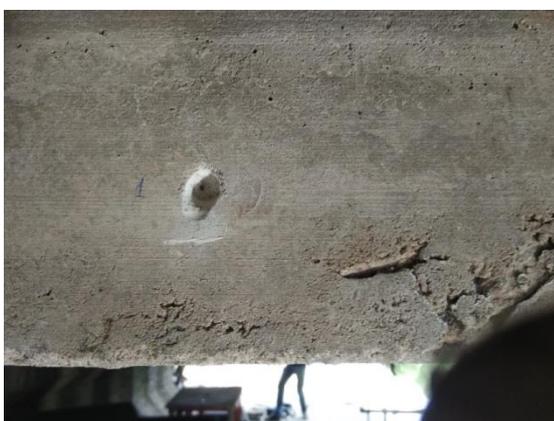
Figura 55 - Coleta de amostra

As amostras para o ensaio qualitativo de sais solúveis foram coletadas em 3 diferentes pontos, pelo menos as 10g para realizar de acordo com as recomendações, figura 55.

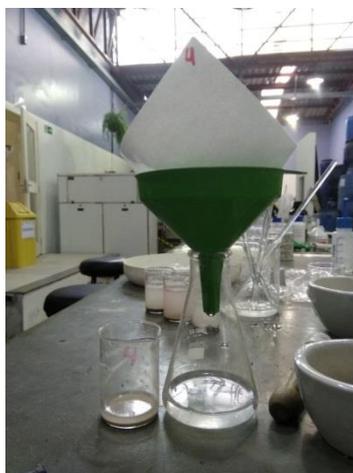
Figura 56 - Amostra 4 filtrada

Após filtrar a solução de água deionizada com a amostra obtida, figura 56, foram realizados os mesmos procedimentos para verificar os três tipos de sais.

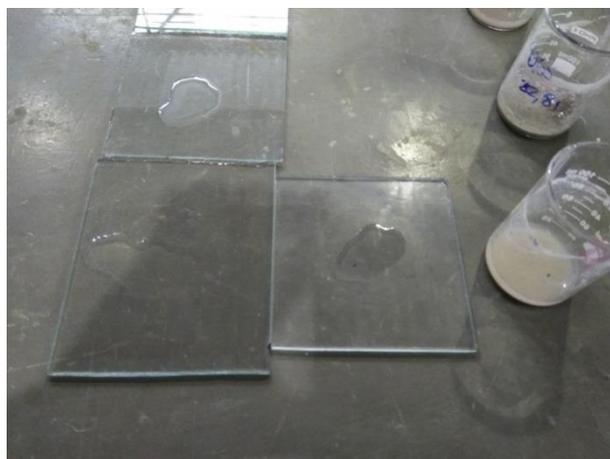
Figura 57 - Análise qualitativa de cloretos, Ponte do Camarão

Para os cloretos, após adicionar três gotas de ácido nítrico (HNO_3) e três da solução de 1% de nitrato de prata (AgNO_3) em água deionizada, não foi verificado o precipitado branco que ocorre em função da formação de cloreto de prata (AgCl). Portanto, não houve confirmação da presença de cloretos. Na figura 57 pode-se ver a placa de toque na esquerda com o teste, e do lado direito o teste em branco.

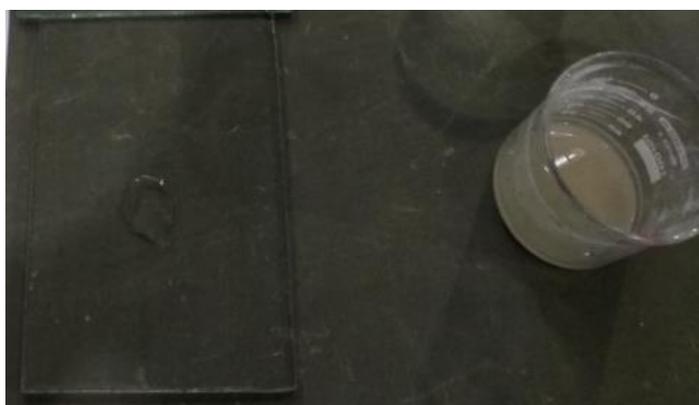
Figura 58 - Análise qualitativa de sulfatos, Ponte do Camarão

Também não foi constatado a presença de sulfatos nessa amostra, pois não houve a precipitação de sulfato de bário (BaSO_4), figura 58.

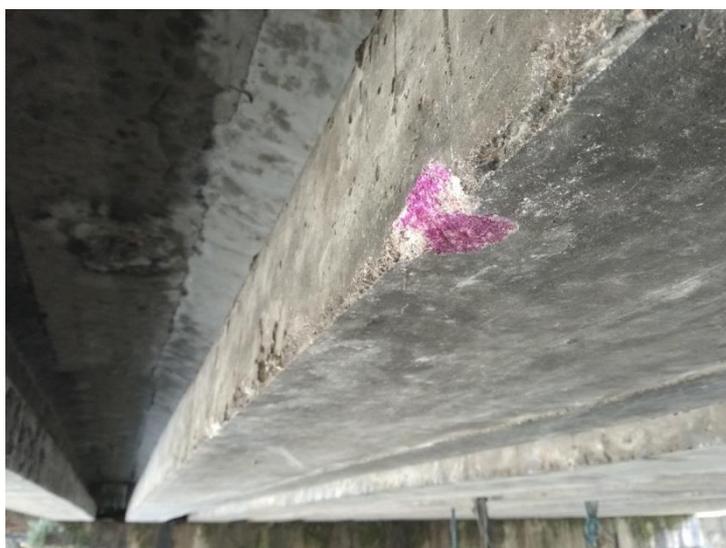
Figura 59 - Teste de carbonatação

Após retirar a camada mais superficial, e aplicar a solução de fenolftaleína, foi constatado que não houve a carbonatação do concreto, figura 59. Apesar de ser um zona com um tráfego considerável, o entorno é aberto, fazendo com que seja difícil a entrada do ácido carbônico no concreto.

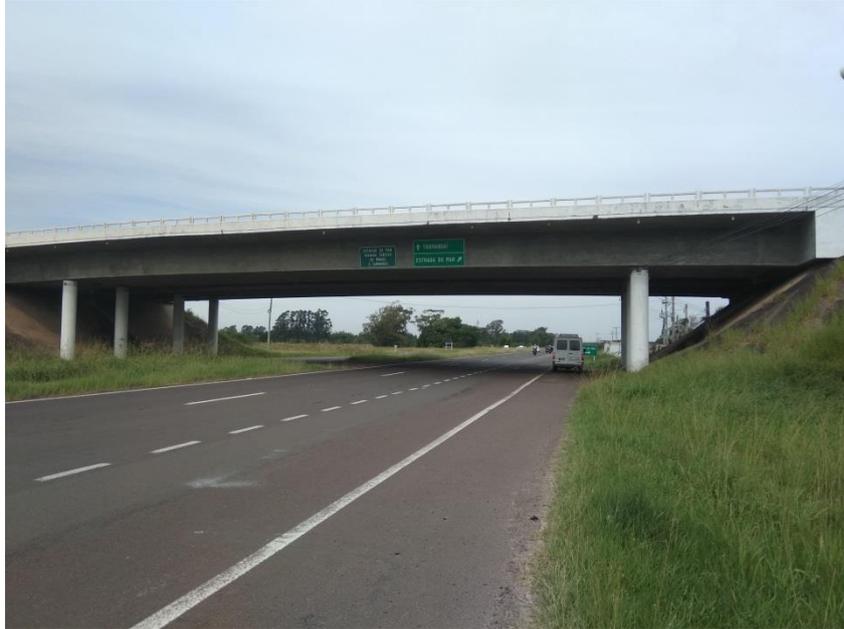
Figura 60 - Viaduto da estrada do mar

Na figura 60 pode-se ver que devido à dificuldade de acesso por causa da altura, na parte inferior da laje e nas vigas só foram feitas análises visuais.

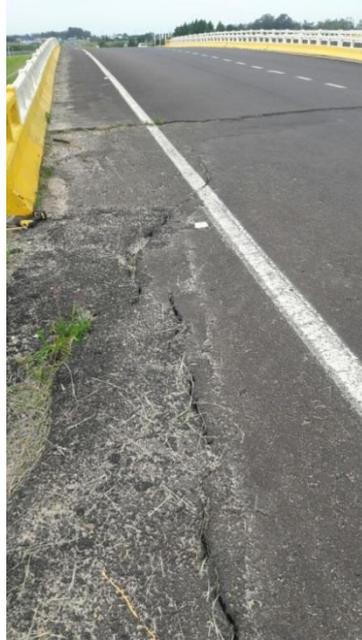
Figura 64 - Falha no pavimento

Na parte superior, na pavimentação, pode-se ver nas figuras 64 e 65 que há avarias no asfalto, podendo ter sido ocasionadas pela movimentação do solo, e também há um desnível considerável na junta.

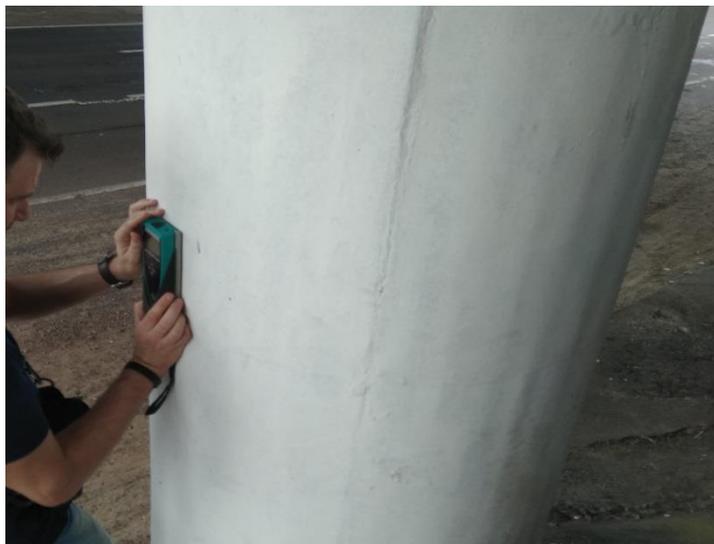
Figura 66 - Pilar analisado

Todos os pontos escolhidos para realizar a pacometria foram em pilares, figura 66, devido ao acesso.

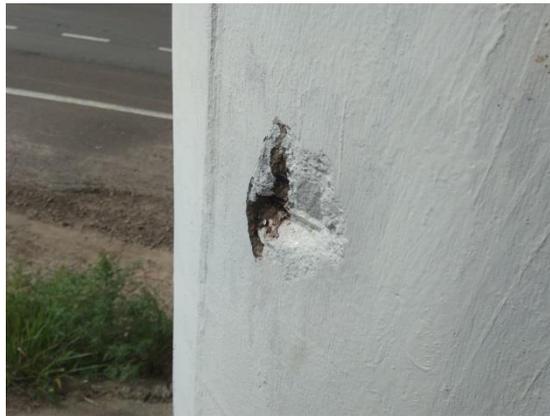
Figura 67 - Armadura do pilar exposta

Em alguns pontos que o estribo estava exposto, foi possível ver que a espessura de concreto estava com menos de 10mm. Essa região pode ser observada nas figuras 67 e 68.

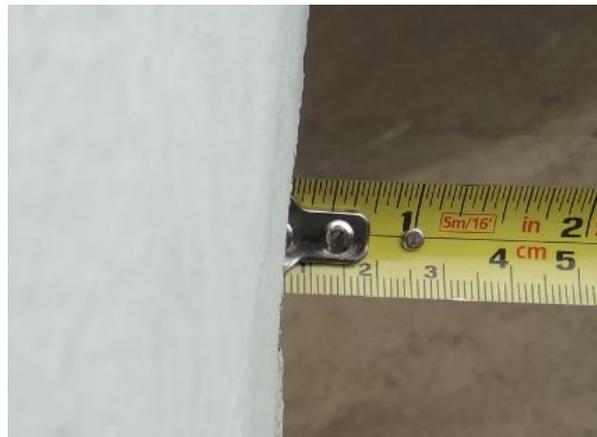
Figura 68 - Cobrimento armadura do pilar

Segundo a NBR 6118:2014, considerando a região como classe de agressividade ambiental III, ou até mesmo II, apenas 2 valores estão com o cobrimento nominal mínimo. O que pode ser prejudicial à estrutura, pois as barras de aço ficam sujeitas às agressões do meio ambiente que podem corroê-las.

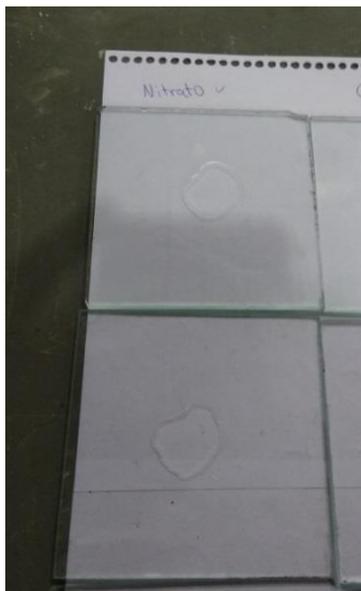
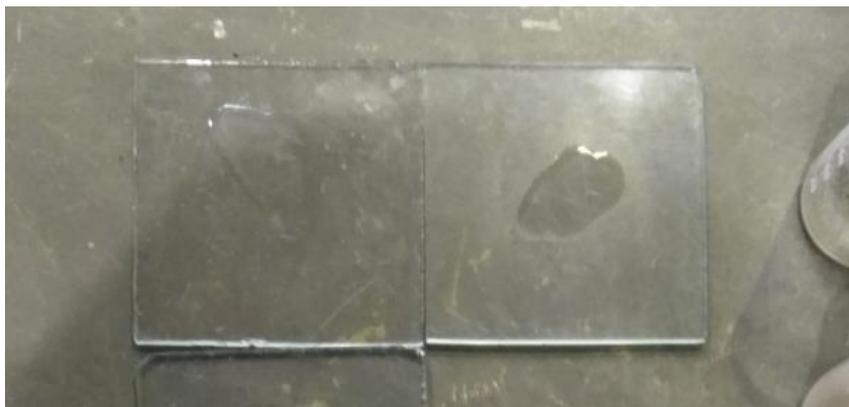
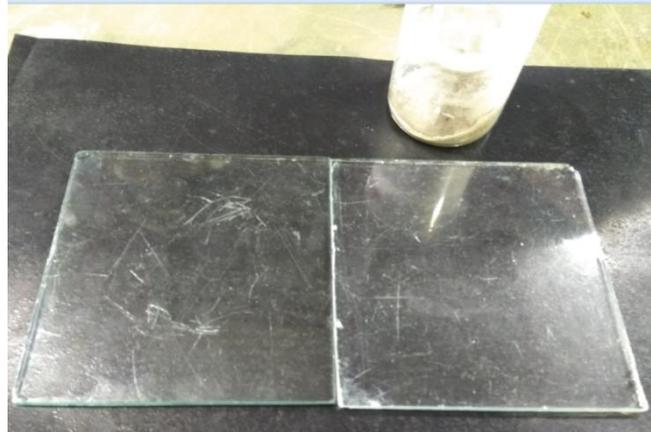
Após extrair a amostra, levar para o laboratório e realizar todos os procedimentos, não foi constatado a presença de nenhum dos três tipos de sais testados, todas as amostras ficaram exatamente iguais os testes em branco, pode-se conferir os resultados nas figuras 69, 70 e 71.

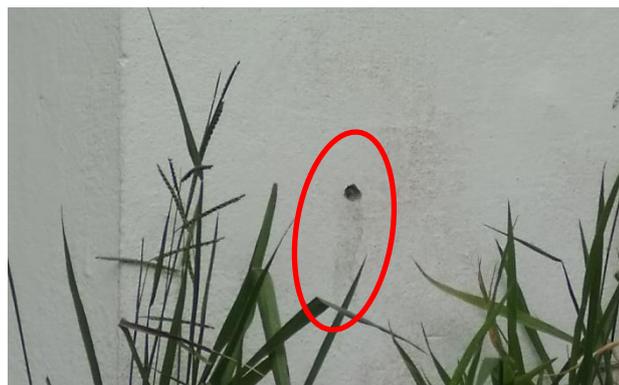
Figura 72 - Teste de carbonatação viaduto da estrada do mar

Nessa região, com cerca de 2cm de profundidade, como pode-se observar na figura 72, foi visto que ocorreu a carbonatação do concreto, fato que deve ser em função do grande tráfego de veículos.

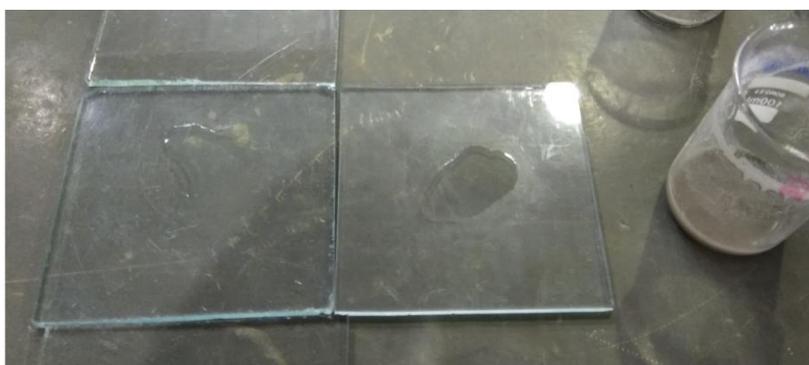
Figura 77 - Análise qualitativa de cloretos, Viaduto de acesso à BR-290

Para o teste qualitativo de sais começou-se constatando que não havia presença de nitrato. Em seguida foi adicionado o ácido nítrico e a solução de 1% de nitrato de prata, e também não foi constatado a existência de cloretos, figura 77.

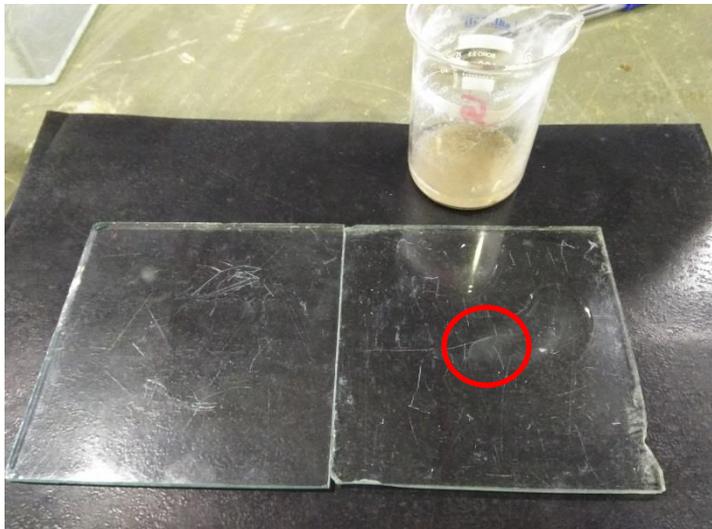
Figura 78 - Análise qualitativa de sulfatos, Viaduto de acesso à BR-290

Por fim, pode-se ver na figura 78 que quando adicionado os reagentes para a verificação de sulfatos, a amostra ficou com o aspecto opaco, que indica a presença dos sais.

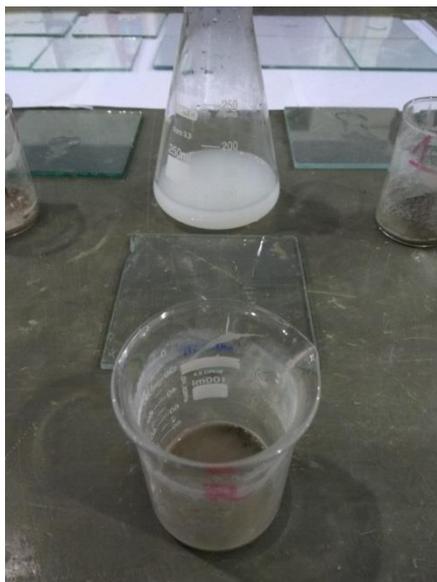
Figura 79 - Confirmação da presença de sulfato na amostra

Para confirmar, na figura 79 pode-se ver que quando adicionados os mesmos reagentes no balão de Erlenmeyer que comportava o restante da solução de água deionizada com o material extraído do viaduto, o resultado foi o mesmo.

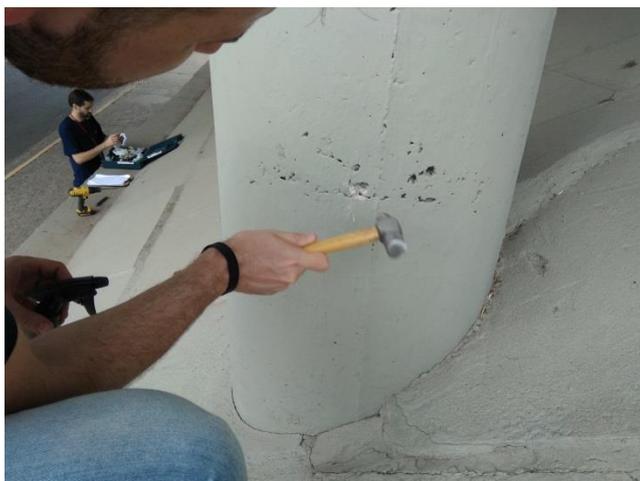
Figura 80 - Escarificação manual do local

Como pode-se ver nas figuras 80 e 81, após a aplicação da fenolftaleína o concreto apresentou a mesma coloração, indicando que a região se encontra carbonatada. Isso já era previsto devido ao fato do concreto apresentar algumas falhas de concretagem, e de ser uma região com bastante tráfego automotivo, conseqüentemente com muita liberação de gases provenientes da queima de combustível fóssil.
