**UNIVERSIDADE FEDERAL DO RIO GRANDE DO SUL
ESCOLA DE ENGENHARIA
DEPARTAMENTO DE ENGENHARIA CIVIL**

**ANÁLISE DE MANIFESTAÇÕES PATOLÓGICAS EM
FACHADAS COM REVESTIMENTO CERÂMICO EM PORTO
ALEGRE: ESTUDO DE CASO**

Julho 2018

Trabalho de Diplomação apresentado à Comissão de Graduação do
Curso de Engenharia Civil da Escola de Engenharia da
Universidade Federal do Rio Grande do Sul, como parte dos
requisitos para obtenção do título de Engenheiro Civil

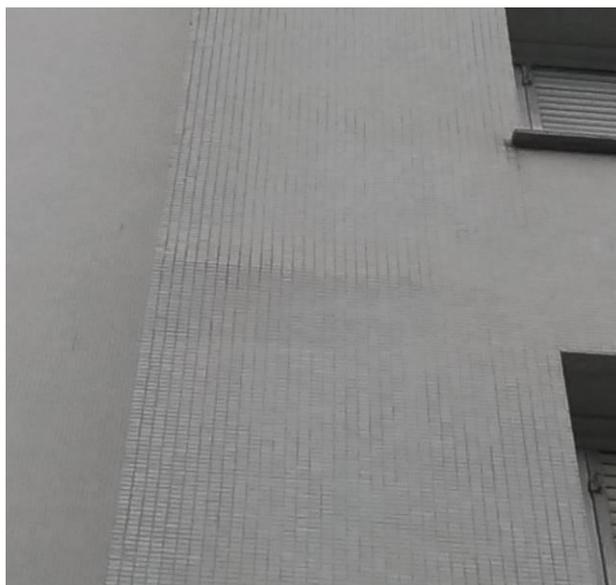
Figura 6 - Descolamento do revestimento cerâmico

A perda de aderência ou descolamento (Figura 6) pode ser entendida como um processo em que ocorrem falhas ou ruptura na interface dos componentes cerâmicos com a camada de fixação ou na interface desta com o substrato, devido às tensões surgidas ultrapassarem a capacidade de aderência das ligações. Este problema se manifesta nas placas cerâmicas através de um som cavo (oco) quando as placas são percutidas, ou ainda nas áreas em que se observa o afastamento físico da camada de acabamento (placas cerâmicas e rejuntas) (BARROS; SABBATINI, 2001).

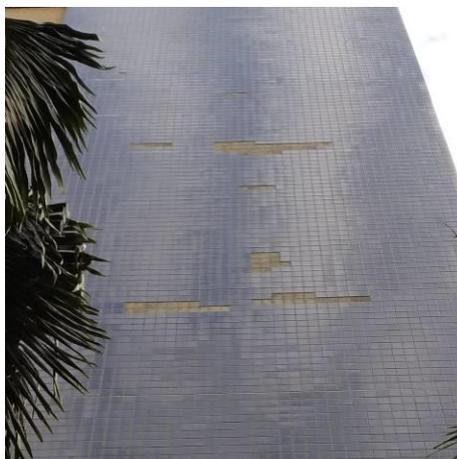
Figura 11 - Desplacamentos em fachada com revestimento cerâmico

De acordo com Antunes (2010), o deslocamento é uma falha que se dá posterior ao descolamento pelas mesmas razões. Em situações extremas, além da placa cerâmica, parte do emboço também pode cair, por isso, é necessário sempre saber onde ocorreu a ruptura para um diagnóstico coerente. A deficiência pode estar na interface argamassa colante/substrato, no interior do substrato, na interface substrato/base ou mesmo no interior da base. A figura 11 apresenta alguns deslocamentos observados em uma fachada com revestimento cerâmico.

Antunes (2010) salienta também que a recuperação da área atingida é trabalhosa e onerosa, pois, na maioria das situações, requer a remoção total do revestimento da fachada e exige cuidados especiais para que não se destrua a camada anterior à comprometida.

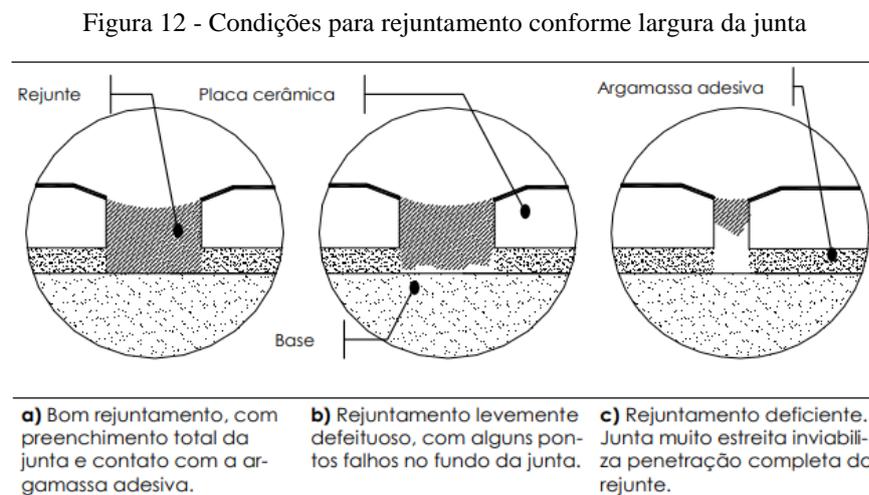
Junginger (2003) aponta que juntas preenchidas apenas superficialmente, formam uma capa frágil, podendo desagregar-se após alguns meses da entrega da obra, como apresenta a figura 12.

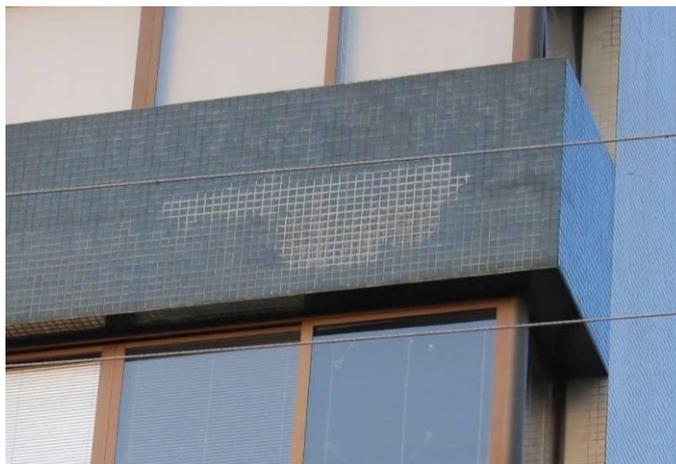
Figura 14 - Eflorescência na fachada

As substâncias solúveis são geralmente sais inorgânicos que podem ter diversas origens, como: componentes cerâmicos, componentes de alvenaria, argamassa da camada de regularização e fixação, argamassa utilizada para o rejuntamento (BARROS; SABBATINI, 2001). A figura 14 apresenta um exemplo de eflorescência no revestimento cerâmico.

De acordo com Campante e Baía (2008, p. 93), algumas precauções podem ser tomadas para evitar a eflorescência:

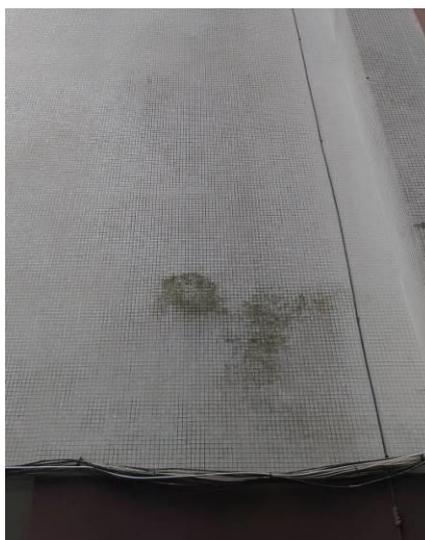
Figura 15 - Manchamento no revestimento externo

Cincotto (1988) salienta que a incidência de umidade constante, principalmente em áreas não expostas ao sol, propicia o surgimento de mofo ou bolor na superfície que tende a desagregar o revestimento, conforme pode-se observar na figura 15.

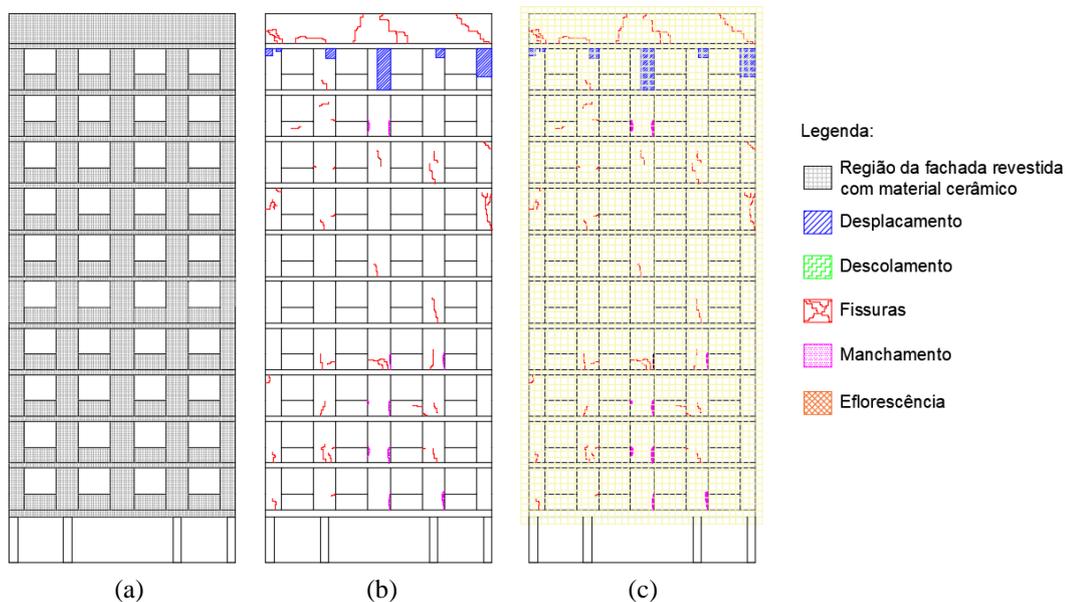
Figura 32 - (a) Ilustração da fachada; (b) identificação das manifestações patológicas; (c) registro das manifestações patológicas com malha de 0,40m x 0,40m

Na figura 32a pode-se observar, na ilustração da fachada, as regiões revestidas com material cerâmico. Na figura 32b pode-se verificar as manifestações patológicas encontradas no edifício A e na figura 32c pode-se observar a fachada ilustrada com as manifestações patológicas e com a malha utilizada na contagem dos danos.

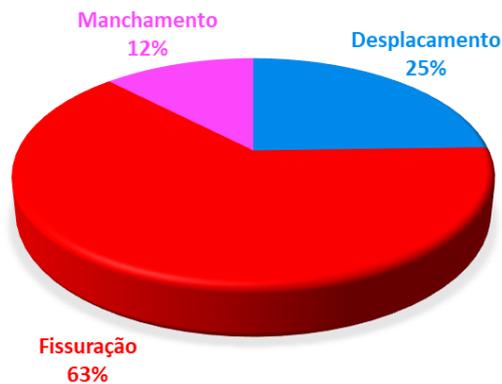
Figura 33 - Ocorrência de manifestações patológicas no edifício A

A figura 33 mostra a ocorrência das manifestações patológicas encontradas na fachada do edifício A, na qual pode-se observar que a manifestação patológica com maior incidência é a fissuração, seguida pelo deslocamento e o manchamento.

A manifestação patológica com maior ocorrência foi a fissuração (63%), muitas delas podem ser vinculadas ao desgaste e envelhecimento natural dos materiais, devido à idade elevada da edificação (37 anos) e falta de manutenção. Porém cabe ressaltar que todas as fissuras encontradas nas aberturas, localizam-se na região do peitoril, local com grande concentração de tensões de acordo com Moch (2009) e Zucchetti (2010), e sempre do lado da janela em que são encontrados os vãos de espera para o ar condicionado, com isso, pode-se deduzir que este detalhe construtivo, influencia na distribuição das tensões do local, causando a fissuração na região. Na figura 35 pode-se visualizar melhor a manifestação patológica identificada no local.

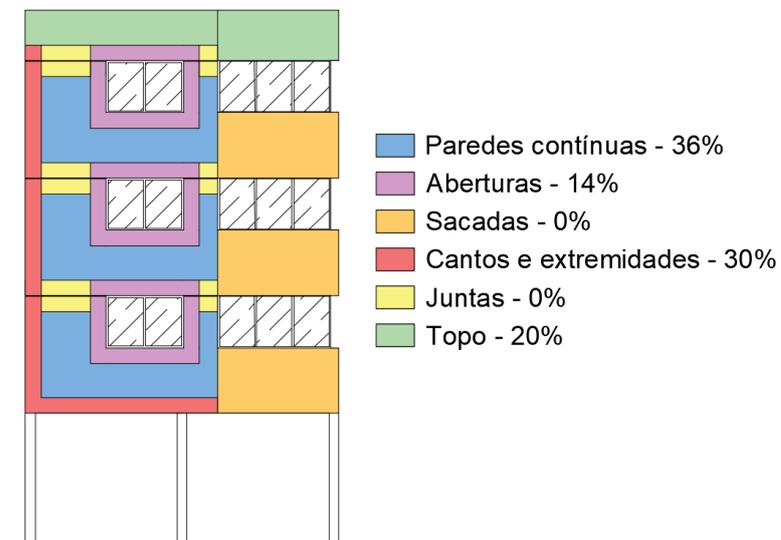
Figura 34 - Mapa de incidência de manifestações patológicas do edifício A

Na figura 34, visualiza-se a incidência das manifestações patológicas por região de análise da fachada do edifício A. Verifica-se que a região de paredes contínuas apresenta a maior incidência, seguida pela região dos cantos e extremidades, topo e aberturas.

A partir da inspeção visual do edifício A, observou-se que a maioria das manifestações patológicas ocorreram nos últimos pavimentos por conta das maiores tensões observadas neste local, corroborando com as pesquisas de Thomaz (1989), Medeiros e Sabbatini (1999) e Barros e Sabbatini (2001). O problema foi intensificado pela ausência de juntas de movimentação, as quais, segundo Beltrame e Loh (2009), são responsáveis por permitir as movimentações causadas por estas tensões. As manifestações patológicas estão distribuídas entre todas as regiões de análise, com destaque para as paredes contínuas (36%).

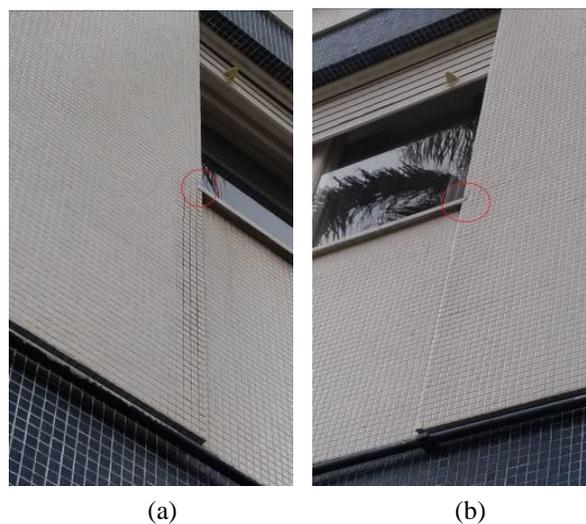
Figura 36 – (a) Peitoril avançado; (b) peitoril rente ao plano

Outro detalhe construtivo que pode ter influenciado no aparecimento das manifestações patológicas referente ao manchamento, é o avanço do peitoril no plano vertical da fachada. Nas janelas onde o peitoril está avançado em relação ao plano vertical da região entre as aberturas, ocorreu o escoamento da sujeira acumulada neste plano horizontal, causando o manchamento do revestimento nesta região, em concordância com o observado por Moch (2009) e Zucchetti (2016). Na figura 36 pode-se observar a diferença entre os peitoris e o desempenho de cada um deles.

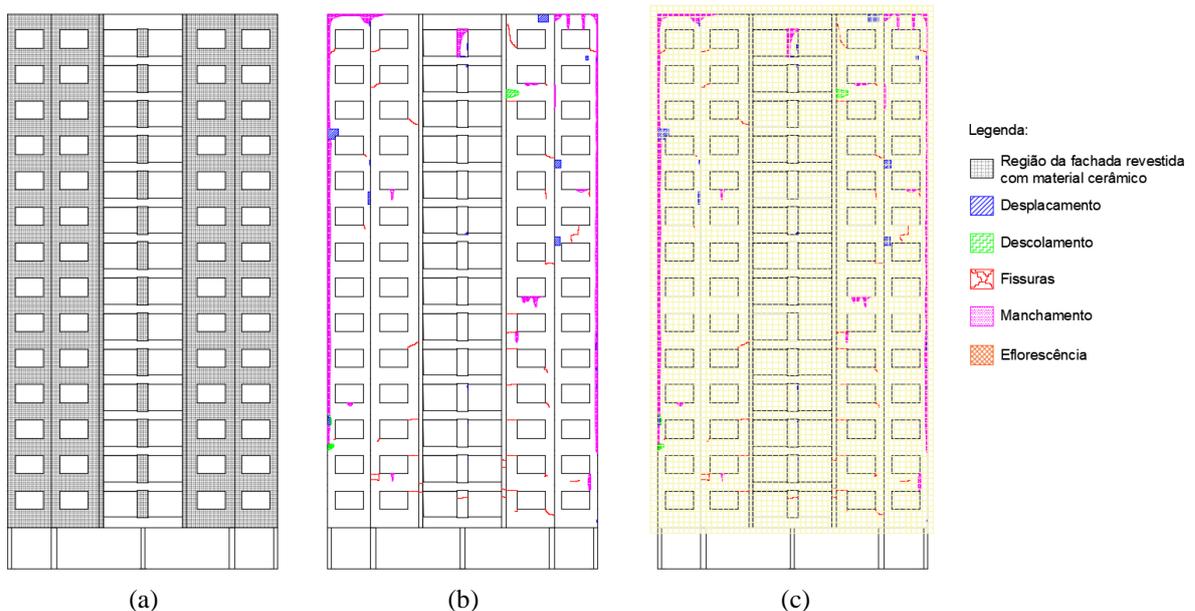
Figura 39 - (a) Ilustração da fachada; (b) identificação das manifestações patológicas; (c) registro das manifestações patológicas com malha de 0,40m x 0,40m

Na figura 39a pode-se observar, na ilustração da fachada, as regiões revestidas com material cerâmico. Na figura 39b pode-se identificar as manifestações patológicas encontradas no edifício B e na figura 39c pode-se verificar a fachada ilustrada com as manifestações patológicas e com a malha utilizada na contagem dos danos.

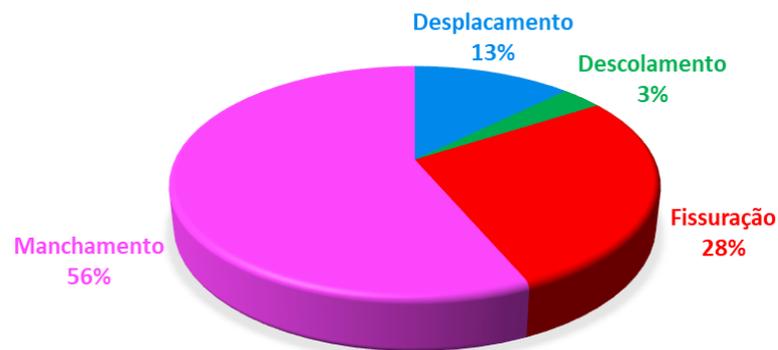
Figura 40 - Ocorrência de manifestações patológicas no edifício B

A figura 40 mostra a ocorrência das manifestações patológicas encontradas na fachada do edifício B, na qual pode-se observar que a manifestação patológica com maior incidência é o manchamento, seguido pela fissuração, deslocamento e o descolamento.

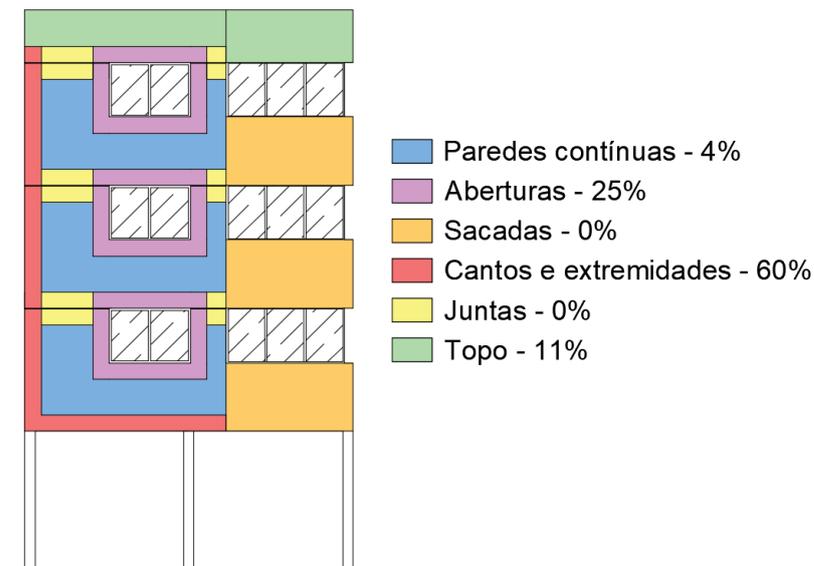
Figura 41 - Mapa de incidência de manifestações patológicas do edifício B

Na figura 41, visualiza-se a incidência das manifestações patológicas por região de análise da fachada do edifício B. Verifica-se que a região dos cantos e extremidades apresenta a maior incidência, seguida pela região das aberturas, topo e paredes contínuas.

A fachada analisada do edifício B apresenta os cantos e extremidades (60%) como região mais afetada, e associado a isto, tem-se o manchamento (56%) como manifestação patológica mais ocorrente, provavelmente pelo fato da fachada sofrer uma maior incidência de chuva dirigida no topo e nas laterais, causando um maior umedecimento nestes locais, em conformidade com as pesquisas de Petrucci (2000), Melo Junior (2010) e Poyastro (2011). Esta umidade ajuda na degradação do revestimento, podendo levar ao descolamento e deslocamento cerâmico, como mostra da figura 42.

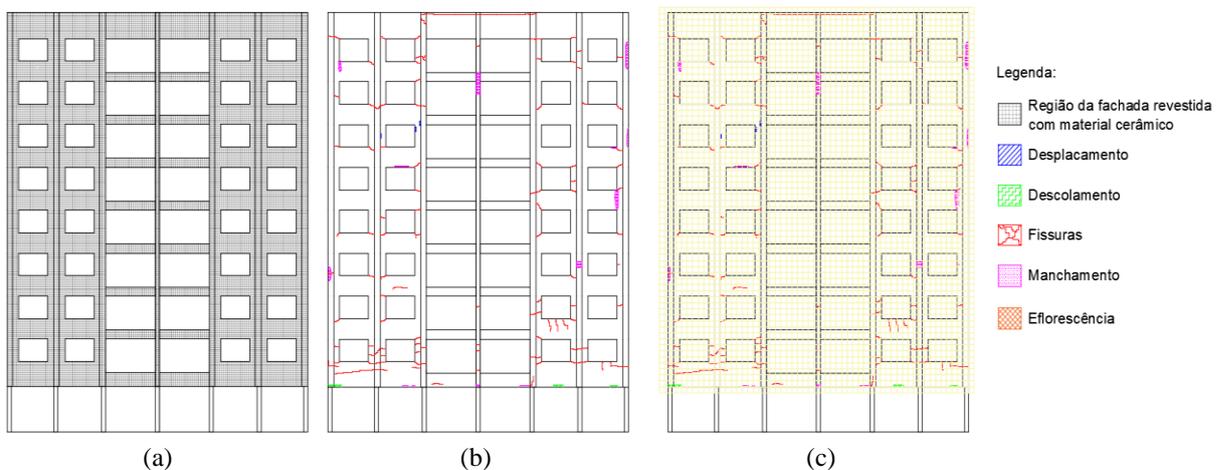
Figura 46 - (a) Ilustração da fachada; (b) identificação das manifestações patológicas; (c) registro das manifestações patológicas com malha de 0,40m x 0,40m

Na figura 46a pode-se observar, na ilustração da fachada, as regiões revestidas com material cerâmico. Na figura 46b pode-se verificar as manifestações patológicas encontradas no edifício C e na figura 46c pode-se observar a fachada ilustrada com as manifestações patológicas e com a malha utilizada na contagem dos danos.

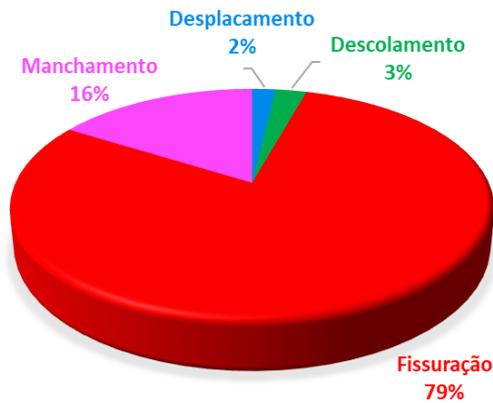
Figura 47 - Ocorrência de manifestações patológicas no edifício C

A figura 47 mostra a ocorrência das manifestações patológicas encontradas na fachada do edifício C, na qual pode-se observar que a manifestação patológica com maior incidência é a fissuração, seguida pelo manchamento, descolamento e o deslocamento.

Na fachada analisada do edifício C constatou-se preponderantemente a ocorrência de fissuração (79%), sendo as mesmas localizadas principalmente nos primeiros e últimos pavimentos, devido à grande concentração de tensões nestes locais, como demonstrado por Barros e Sabbatini (2001). Este edifício é o mais antigo entre as amostras (46 anos), sendo nítido o desgaste e o envelhecimento do material cerâmico utilizado, condição que tem expressiva influência na grande quantidade de manifestações patológicas encontradas.

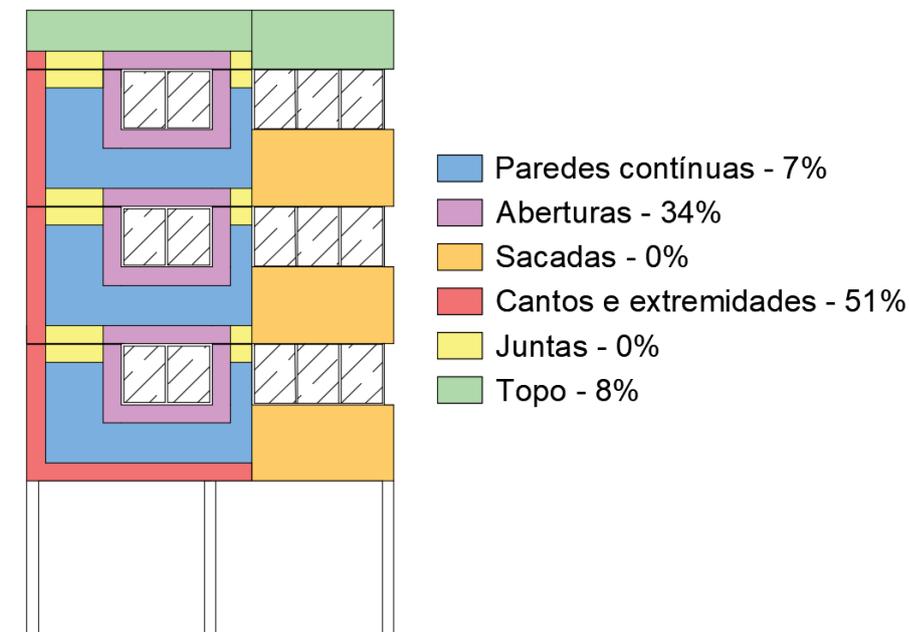
Figura 48 - Mapa de incidência de manifestações patológicas do edifício C

Na figura 48, visualiza-se a incidência das manifestações patológicas por região de análise da fachada do edifício C. Verifica-se que a região dos cantos e extremidades apresenta a maior incidência, seguida pela região das aberturas, topo e paredes contínuas.

A amostra apresenta os cantos e extremidade (51%) como região mais vulnerável, devido ao fato que os planos verticais se alternam durante toda a largura da fachada, criando vários cantos próximos as aberturas, fazendo com que as fissuras iniciadas nas esquadrias se estendam até a quina mais próxima, devido a fragilidade do local. A figura 49 mostra algumas fissuras encontradas nos primeiros pavimentos.

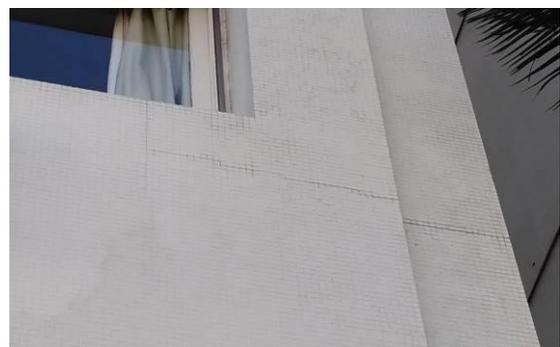
Figura 49 – (a) Fissura horizontal ao longo da fachada no segundo pavimento; (b) fissura saindo do vão da esquadria e indo até a extremidade da fachada

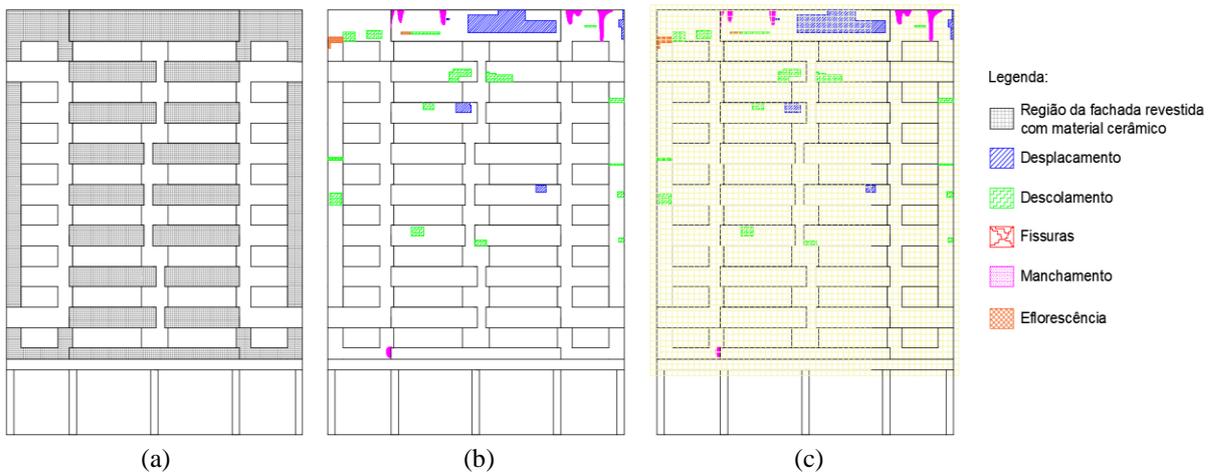
Figura 52 - (a) Ilustração da fachada; (b) identificação das manifestações patológicas; (c) registro das manifestações patológicas com malha de 0,40m x 0,40m

Na figura 52a pode-se observar, na ilustração da fachada, as regiões revestidas com material cerâmico. Na figura 52b pode-se verificar as manifestações patológicas encontradas no edifício D e na figura 52c pode-se observar a fachada ilustrada com as manifestações patológicas e com a malha utilizada na contagem dos danos.

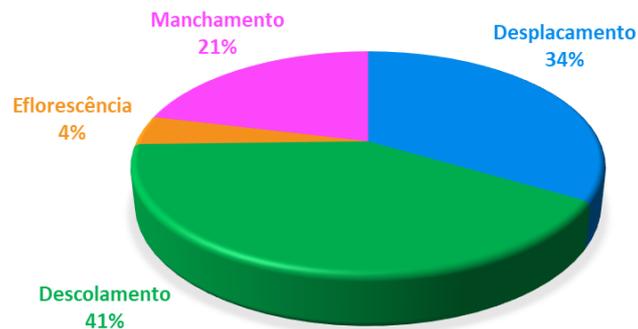
Figura 53 - Ocorrência de manifestações patológicas no edifício D

A figura 53 mostra a ocorrência das manifestações patológicas encontradas na fachada do edifício D, na qual pode-se observar que a manifestação patológica com maior incidência é o descolamento, seguido pelo deslocamento, manchamento e eflorescência.

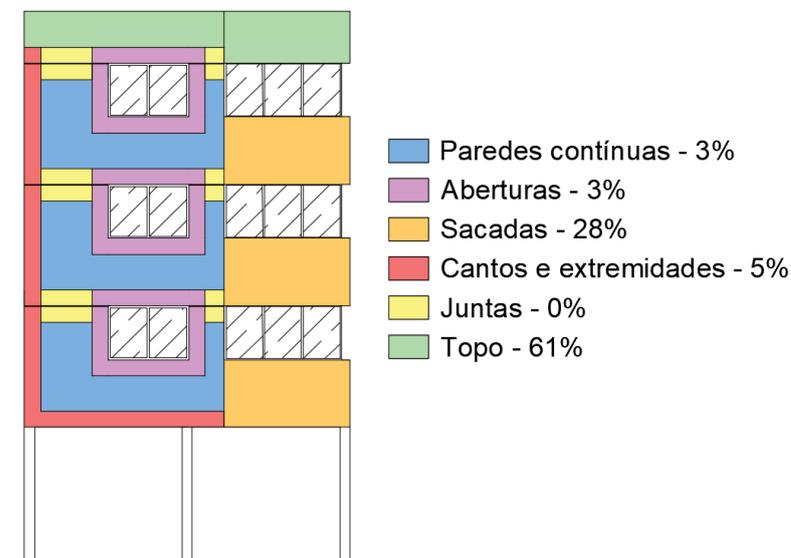
Figura 54 - Mapa de incidência de manifestações patológicas do edifício D

Na figura 54, visualiza-se a incidência das manifestações patológicas por região de análise da fachada do edifício D. Verifica-se que a região do topo apresenta a maior incidência, seguido pela região das sacadas, cantos e extremidades, aberturas e paredes contínuas.

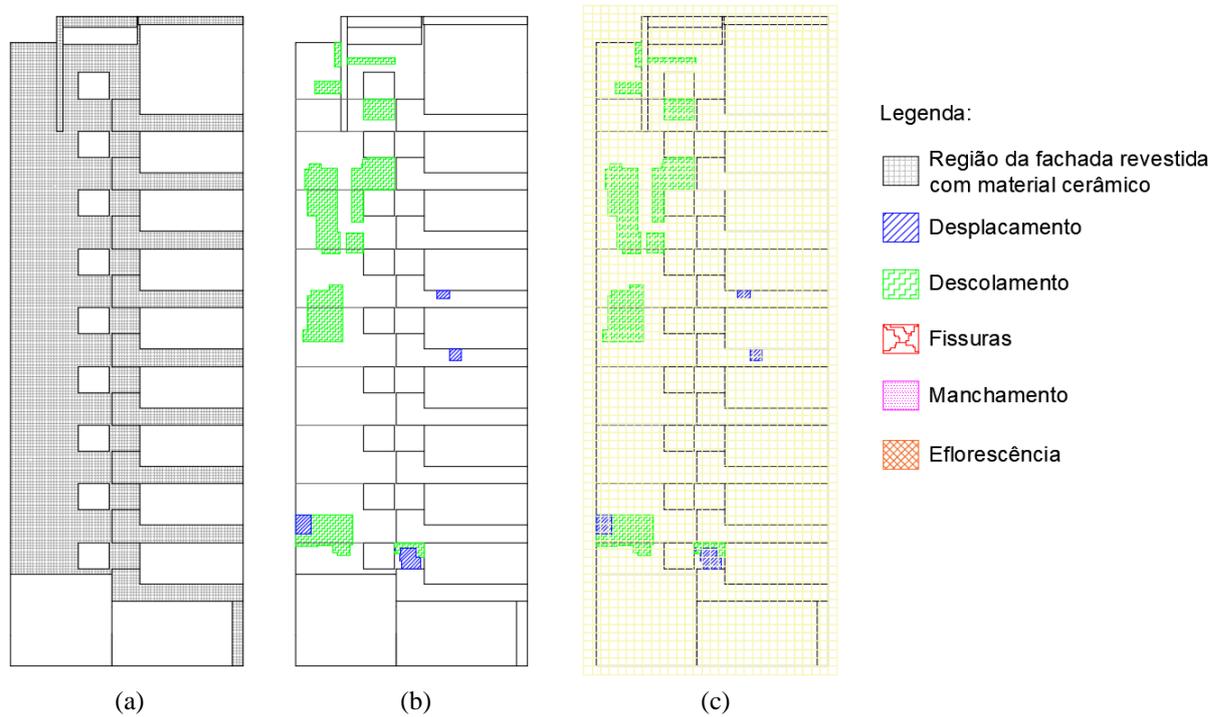
Figura 58 - (a) Ilustração da fachada; (b) identificação das manifestações patológicas; (c) registro das manifestações patológicas com malha de 0,40m x 0,40m

Na figura 58a pode-se observar, na ilustração da fachada, as regiões revestidas com material cerâmico. Na figura 58b pode-se verificar as manifestações patológicas encontradas no edifício E e na figura 58c pode-se observar a fachada ilustrada com as manifestações patológicas e com a malha utilizada na contagem dos danos.

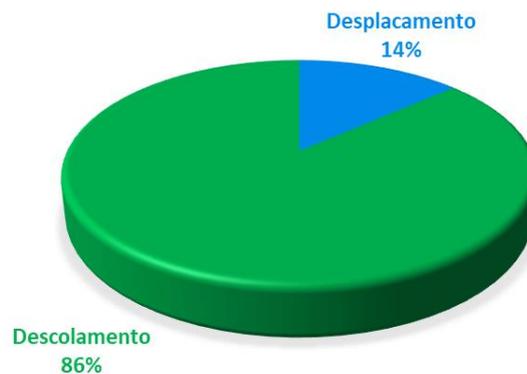
Figura 59 - Ocorrência de manifestações patológicas no edifício E

A figura 59 mostra a ocorrência das manifestações patológicas encontradas na fachada do edifício E, na qual pode-se observar que a manifestação patológica com maior incidência é o descolamento, seguido pelo deslocamento.

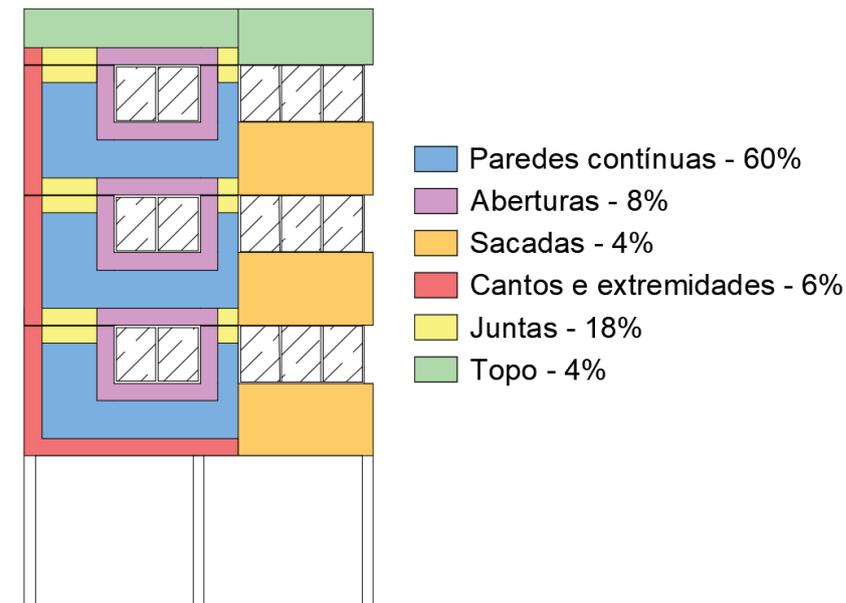
Figura 60 - Mapa de incidência de manifestações patológicas do edifício E

Na figura 60 visualiza-se a incidência das manifestações patológicas por região de análise da fachada do edifício E. Verifica-se que a região das paredes contínuas apresenta a maior incidência, seguida pela região das juntas, aberturas, cantos e extremidades, topo e sacadas.

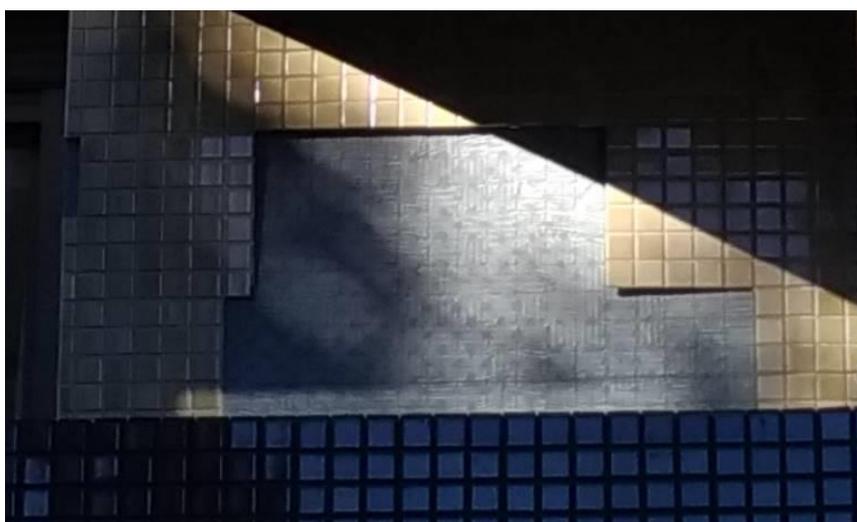
patológicas, de acordo com Roscoe (2008), pode estar atrelado a falhas no assentamento das peças cerâmicas, como o preenchimento incompleto do tardez, pelo esmagamento inadequado dos filetes, e desrespeito ao tempo em aberto da argamassa colante. Na figura 61 é possível observar alguns cordões de argamassa colante não esmagados em uma região de deslocamento.

Figura 61 - Descolamento na fachada do edifício E

A grande área com descolamento do revestimento cerâmico nas paredes contínuas também pode estar ligada a ineficiência das juntas de movimentação, as quais, segundo a NBR 13755 (ABNT, 2017), subdividem a superfície revestida de modo a formar painéis que suportem os efeitos das movimentações transmitidas pelo edifício e pelos fatores climáticos. A figura 62a mostra uma região danificada e a figura 62b mostra a mesma área reformada incorretamente, pois preencheu-se a junta de movimentação com argamassa para rejunte, o que provavelmente ocasionará em novas manifestação patológicas no local.

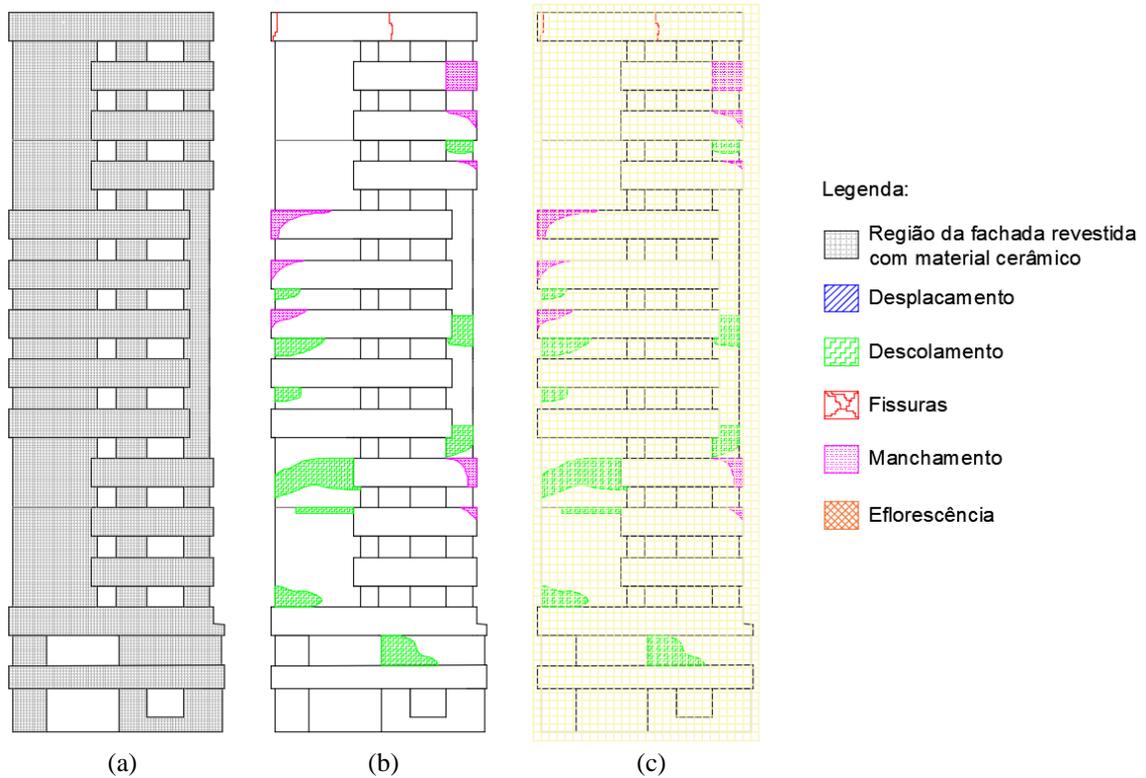
Figura 65 - (a) Ilustração da fachada; (b) identificação das manifestações patológicas; (c) registro das manifestações patológicas com malha de 0,40m x 0,40m

Na figura 65a pode-se observar, na ilustração da fachada, as regiões revestidas com material cerâmico. Na figura 65b pode-se verificar as manifestações patológicas encontradas no edifício F e na figura 65c pode-se observar a fachada ilustrada com as manifestações patológicas e com a malha utilizada na contagem dos danos.

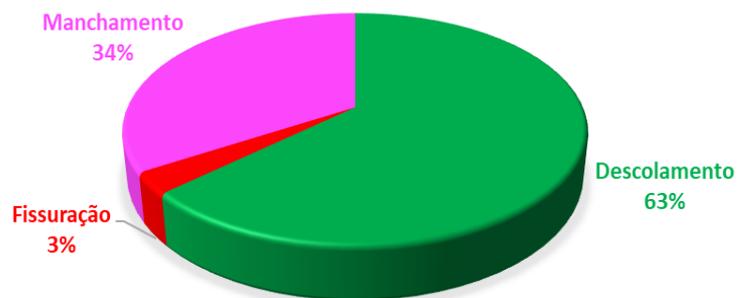
Figura 66 - Ocorrência de manifestações patológicas no edifício F

A figura 66 mostra a ocorrência das manifestações patológicas encontradas na fachada do edifício F, na qual pode-se observar que a manifestação patológica com maior incidência é o descolamento, seguido pelo manchamento e a fissuração.

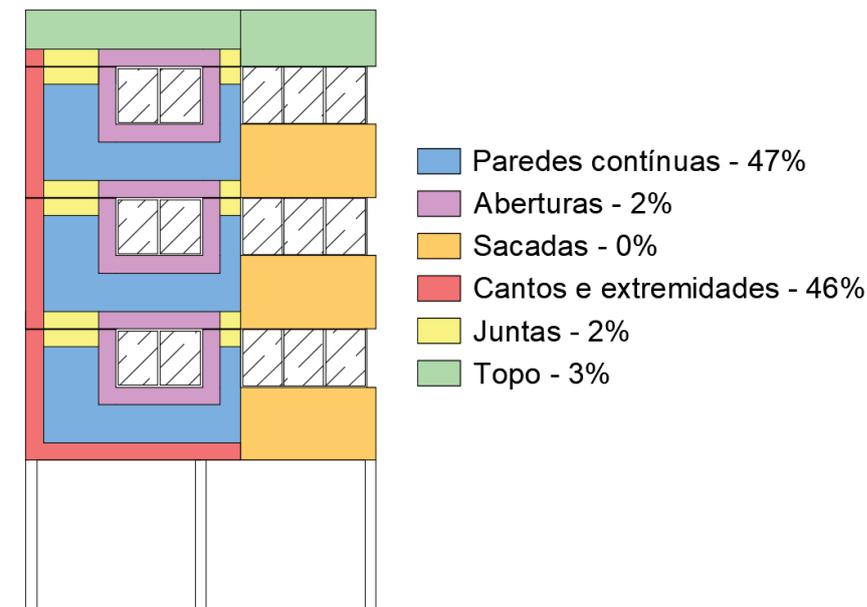
Figura 67 - Mapa de incidência de manifestações patológicas do edifício F

Na figura 67, visualiza-se a incidência das manifestações patológicas por região de análise da fachada do edifício F. Verifica-se que a região das paredes contínuas apresenta a maior incidência, seguida pela região dos cantos e extremidades, topo, juntas e aberturas.

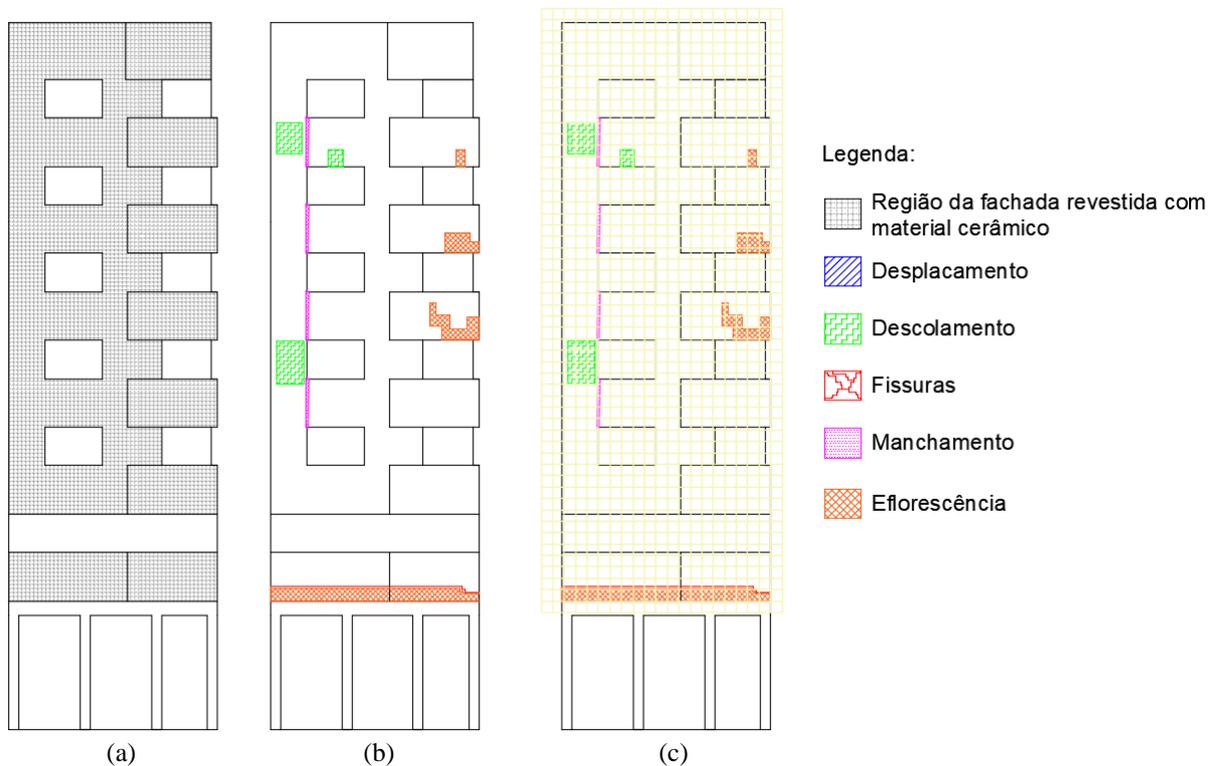
Figura 71 - (a) Ilustração da fachada; (b) identificação das manifestações patológicas; (c) registro das manifestações patológicas com malha de 0,40m x 0,40m

Na figura 71a pode-se observar, na ilustração da fachada, as regiões revestidas com material cerâmico. Na figura 71b pode-se verificar as manifestações patológicas encontradas no edifício G e na figura 71c pode-se observar a fachada ilustrada com as manifestações patológicas e com a malha utilizada na contagem dos danos.

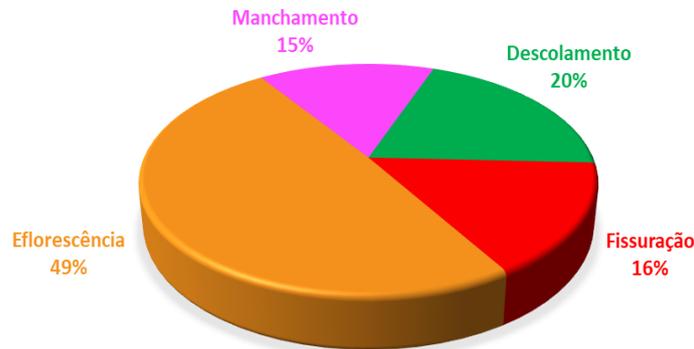
Figura 72 - Ocorrência de manifestações patológicas no edifício G

A figura 72 mostra a ocorrência das manifestações patológicas encontradas na fachada do edifício G, na qual pode-se observar que a manifestação patológica com maior incidência é a eflorescência, seguida pelo descolamento, fissuração e o manchamento.

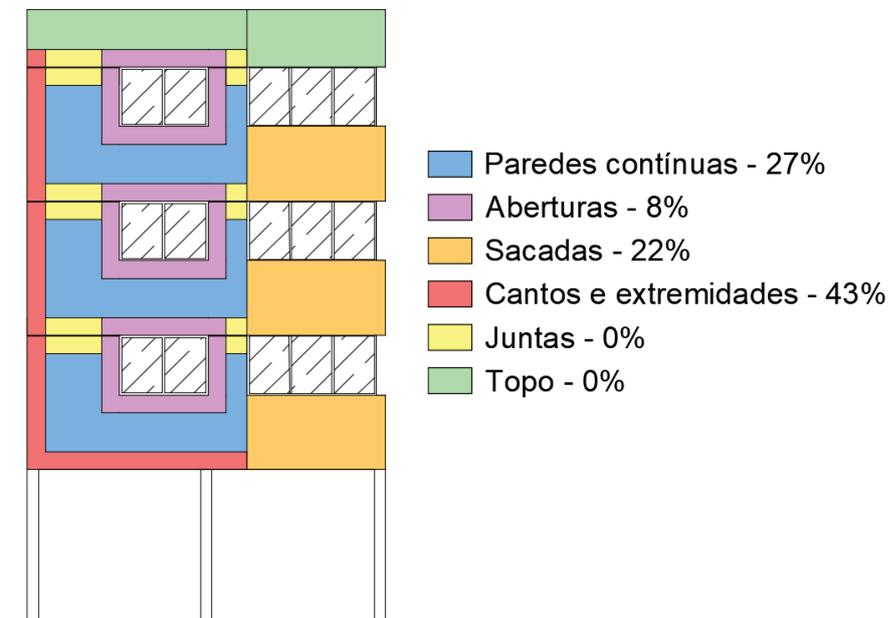
Figura 73 - Mapa de incidência de manifestações patológicas do edifício G

Na figura 73, visualiza-se a incidência das manifestações patológicas por região de análise da fachada do edifício G. Verifica-se que a região dos cantos e extremidades apresenta a maior incidência, seguida pela região das paredes contínuas, sacadas e aberturas.

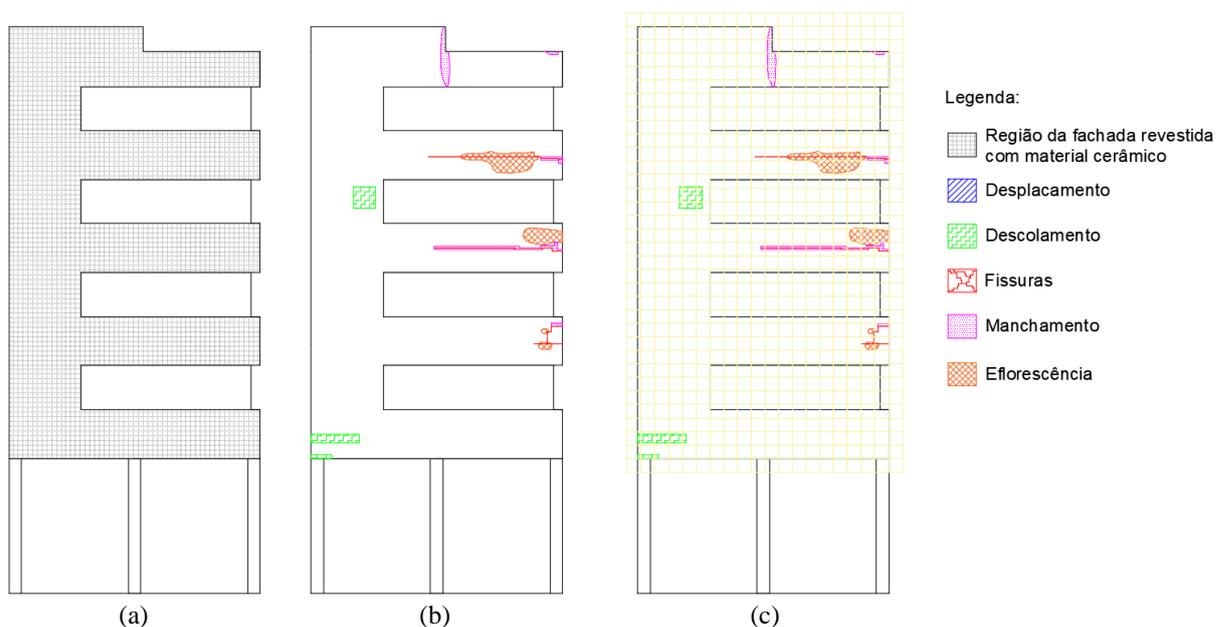
Figura 77 - (a) Ilustração da fachada; (b) identificação das manifestações patológicas; (c) registro das manifestações patológicas com malha de 0,40m x 0,40m

Na figura 77a pode-se observar, na ilustração da fachada, as regiões revestidas com material cerâmico. Na figura 77b pode-se verificar as manifestações patológicas encontradas no edifício H e na figura 77c pode-se observar a fachada ilustrada com as manifestações patológicas e com a malha utilizada na contagem dos danos.

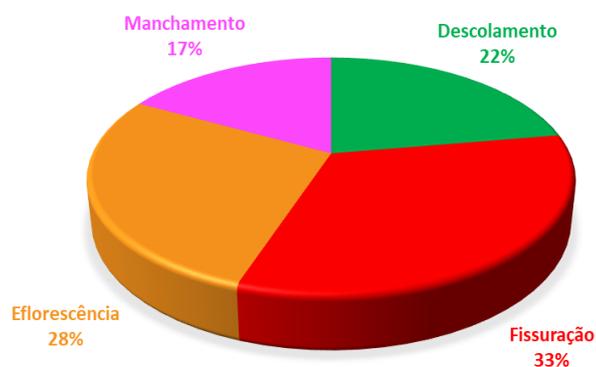
Figura 78 - Ocorrência de manifestações patológicas no edifício H

A figura 78 mostra a ocorrência das manifestações patológicas encontradas na fachada do edifício H, na qual pode-se observar que a manifestação patológica com maior incidência é a fissuração, seguida pela eflorescência, descolamento e o manchamento.

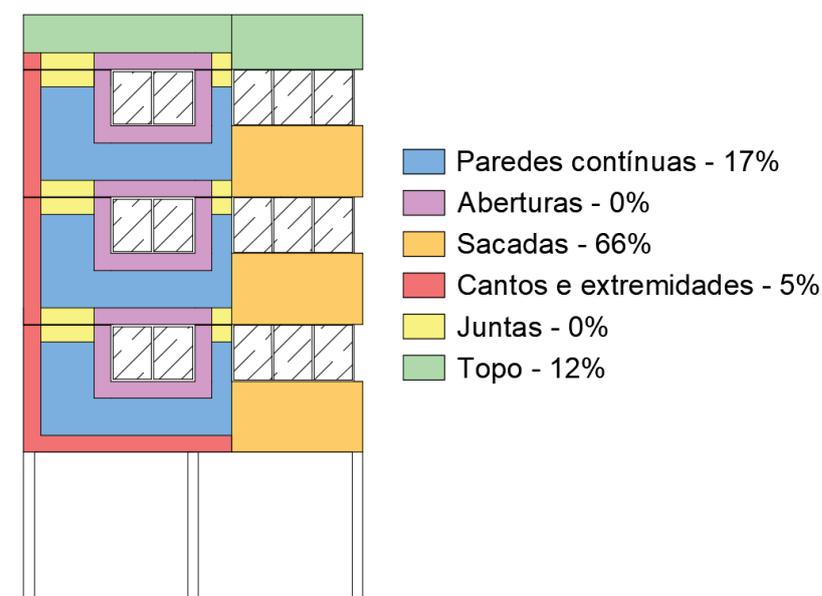
Figura 79 - Mapa de incidência de manifestações patológicas do edifício H

Na figura 79, visualiza-se a incidência das manifestações patológicas por região de análise da fachada do edifício H. Verifica-se que a região das sacadas apresenta a maior incidência, seguida pela região das paredes contínuas, topo e cantos e extremidades.

A fachada do edifício H apresentou uma elevada incidência de danos na região das sacadas (66%), sendo a fissuração (33%) e a eflorescência (28%) as manifestações patológicas mais

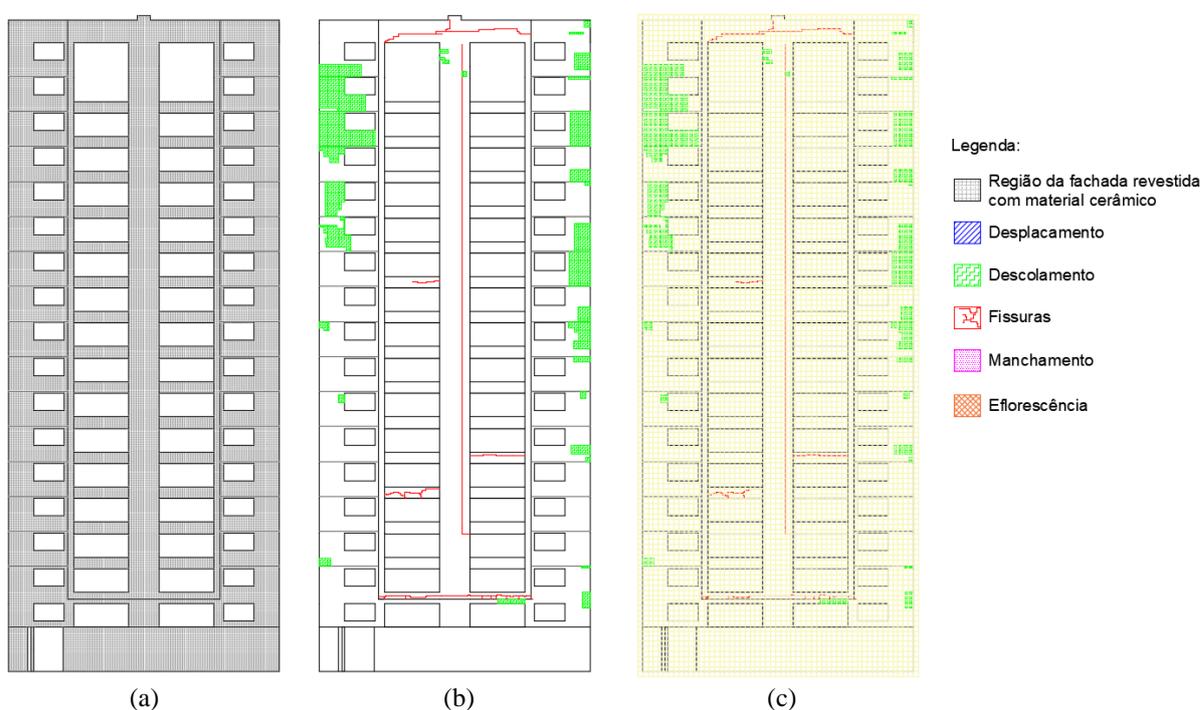
Figura 83 - (a) Ilustração da fachada; (b) identificação das manifestações patológicas; (c) registro das manifestações patológicas com malha de 0,40m x 0,40m

Na figura 83a pode-se observar, na ilustração da fachada, as regiões revestidas com material cerâmico. Na figura 83b pode-se verificar as manifestações patológicas encontradas no edifício I e na figura 83c pode-se observar a fachada ilustrada com as manifestações patológicas e com a malha utilizada na contagem dos danos.

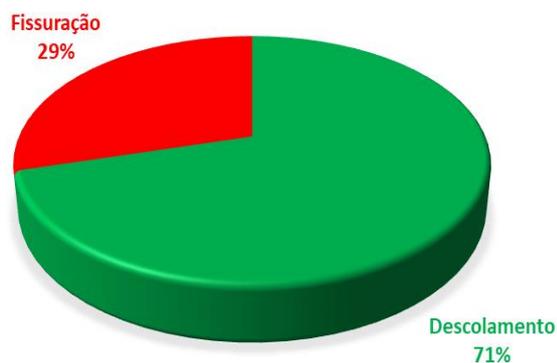
Figura 84 - Ocorrência de manifestações patológicas no edifício I

A figura 84 mostra a ocorrência das manifestações patológicas encontradas na fachada do edifício I, na qual pode-se observar que a manifestação patológica com maior incidência é o descolamento, seguido pela fissuração.

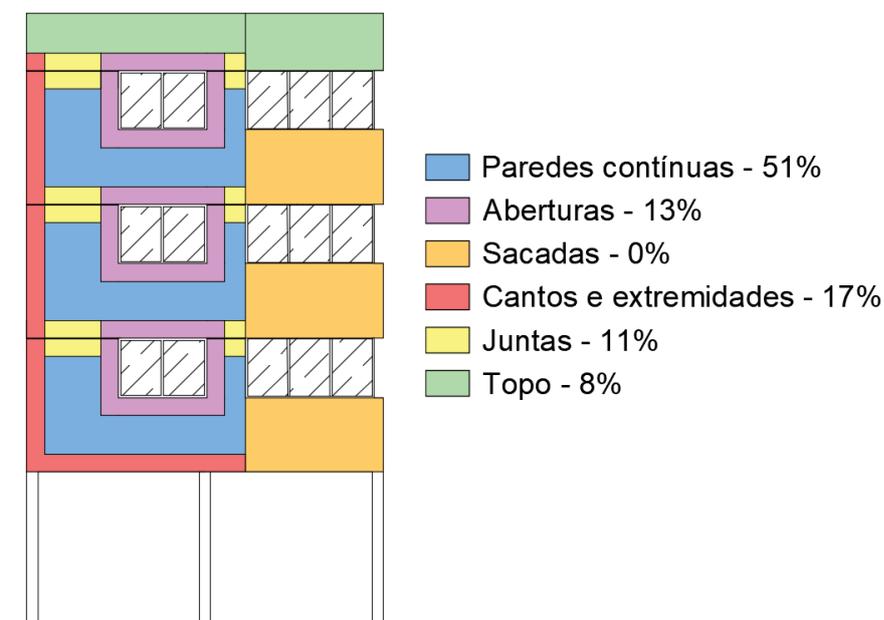
Figura 85 - Mapa de incidência de manifestações patológicas do edifício I

Na figura 85, visualiza-se a incidência das manifestações patológicas por região de análise da fachada do edifício I. Verifica-se que a região das paredes contínuas apresenta a maior incidência, seguida pela região dos cantos e extremidades, aberturas, juntas e topo.

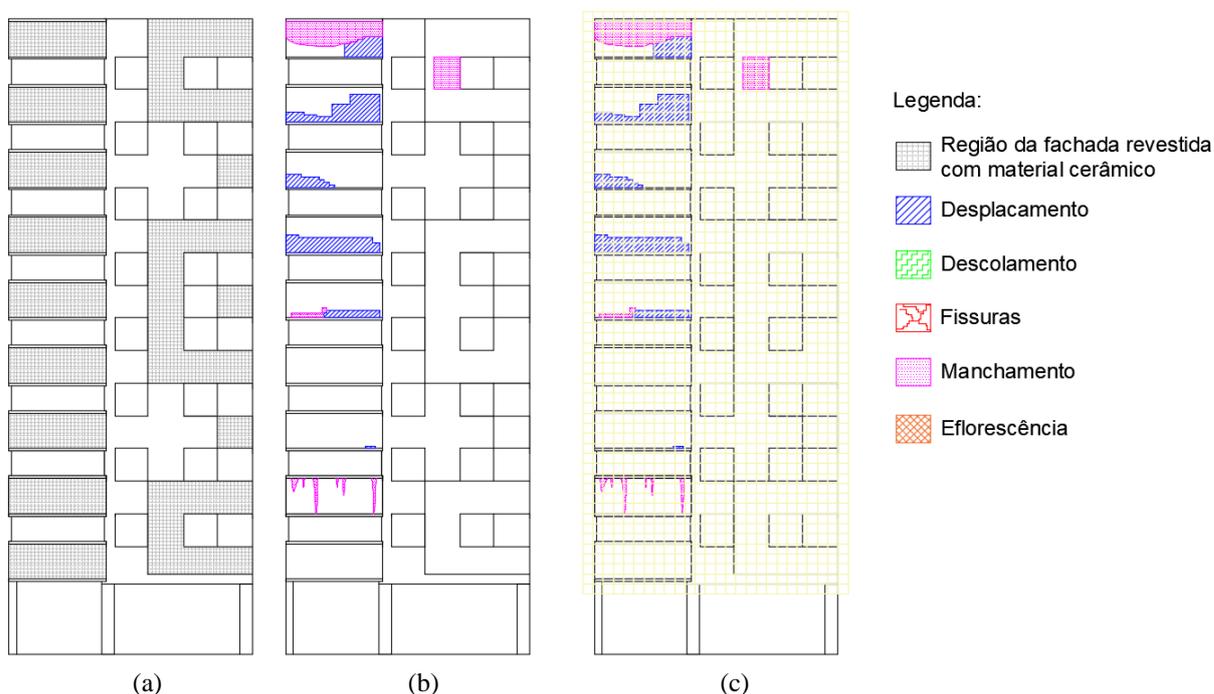
Figura 90 - (a) Ilustração da fachada; (b) identificação das manifestações patológicas; (c) registro das manifestações patológicas com malha de 0,40m x 0,40m

Na figura 90a pode-se observar, na ilustração da fachada, as regiões revestidas com material cerâmico. Na figura 90b pode-se verificar as manifestações patológicas encontradas no edifício J e na figura 90c pode-se observar a fachada ilustrada com as manifestações patológicas e com a malha utilizada na contagem dos danos.

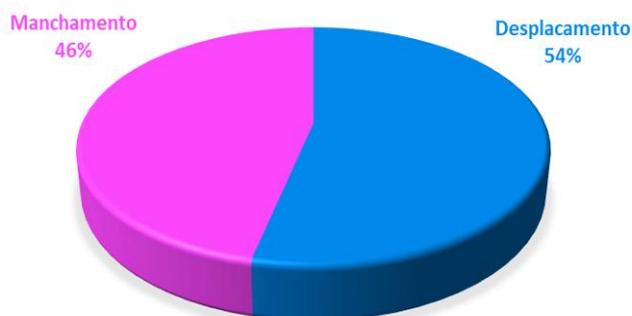
Figura 91 - Ocorrência de manifestações patológicas no edifício J

A figura 91 mostra a ocorrência das manifestações patológicas encontradas na fachada do edifício J, na qual pode-se observar que a manifestação patológica com maior incidência é o deslocamento, seguido pelo manchamento.

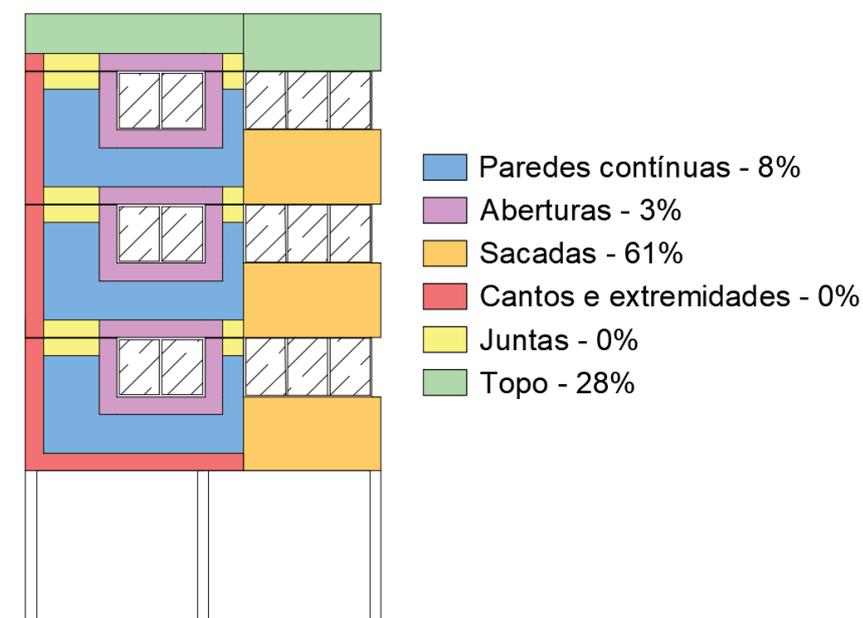
Figura 92 - Mapa de incidência de manifestações patológicas do edifício J

Na figura 92, visualiza-se a incidência das manifestações patológicas por região de análise da fachada do edifício J. Verifica-se que a região das sacadas apresenta a maior incidência, seguida pela região do topo, paredes contínuas e aberturas.
