**UNIVERSIDADE FEDERAL DO RIO GRANDE DO SUL
ESCOLA DE ENGENHARIA
DEPARTAMENTO DE ENGENHARIA CIVIL**

**ANÁLISE DE MANIFESTAÇÕES PATOLÓGICAS EM
FACHADAS COM REVESTIMENTO CERÂMICO EM PORTO
ALEGRE: ESTUDO DE CASO**

Julho 2018

Trabalho de Diplomação apresentado à Comissão de Graduação do
Curso de Engenharia Civil da Escola de Engenharia da
Universidade Federal do Rio Grande do Sul, como parte dos
requisitos para obtenção do título de Engenheiro Civil

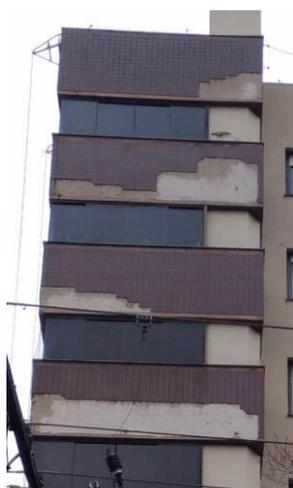
Todos os deslocamentos cerâmicos da fachada ocorreram na região das sacadas mais altas do edifício (Figura 93), o que pode se atribuir as deformações estruturais mais intensas, devido ao maior nível de tensões observadas neste local, conforme aponta Medeiros e Sabbatini (1999). Outro fator que pode ter influenciado na ocorrência dos deslocamentos, de acordo com Roscoe (2008), são as deformações originadas pelas tensões decorrentes das variações térmicas, intensificadas pela maior incidência solar dos últimos pavimentos, coloração escura das pastilhas e pela maior exposição da edificação por ser a mais alta do entorno. Outro agravante pode ter sido a ineficácia dos lacrimais, ocorrendo com isso, a infiltração da água da chuva pela interface entre o peitoril e revestimento, influenciando no descolamento das placas cerâmicas.

Figura 93 - Deslocamentos na região das sacadas do edifício J

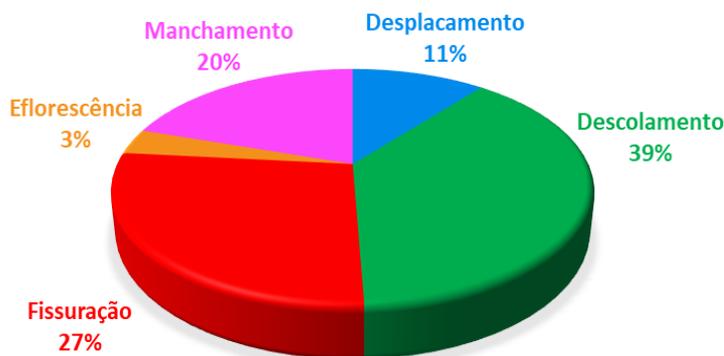
Figura 97 - Ocorrência de manifestações patológicas dos edifícios estudados

A manifestação patológica mais ocorrente neste estudo foi o descolamento cerâmico (39%), sendo também a mais presente nos edifícios D, E, F e I, e tem-se a fissuração (27%) como a segunda manifestação patológica mais ocorrente, com relevância nos edifícios A, C e H. Em seguida tem-se como manifestação patológica mais ocorrente o manchamento (20%), com destaque no edifício B, posteriormente tem-se o deslocamento (11%), evidenciado no edifício J e por último a eflorescência (4%), com grande relevância no edifício G.

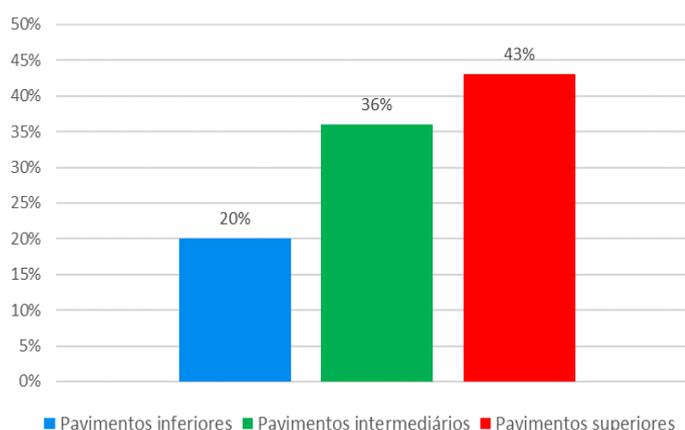
Figura 98 - Distribuição de ocorrência de manifestações patológicas por altura

Dentre todas as manifestações patológicas contabilizadas, 20% delas localizam-se nos pavimentos inferiores, 36% nos pavimentos intermediários e 43% encontram-se nos pavimentos superiores, como pode-se observar na figura 98. Para esta análise, considerou-se como “pavimentos inferiores” os três primeiros pavimentos do edifício, como “pavimentos superiores”, os três últimos e como pavimentos intermediários, o restante deles, seguindo a análise feito por Groff (2011), com interesse na comparação entre os resultados.

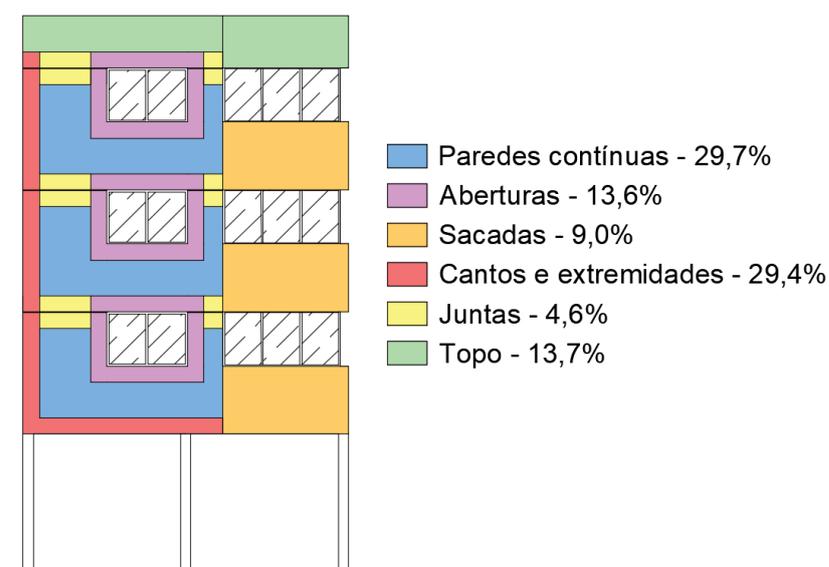
Figura 99 - Mapa de incidência de manifestações patológicas dos edifícios estudados

A região de análise com maior incidência de manifestações patológicas foram as paredes contínuas (29,7%), seguida dos cantos e extremidades (29,4%), topo (13,7%), aberturas (13,6%), sacadas (9,0%) e juntas (4,6%). A figura 99 apresenta o mapa de incidência das manifestações patológicas analisadas neste trabalho.

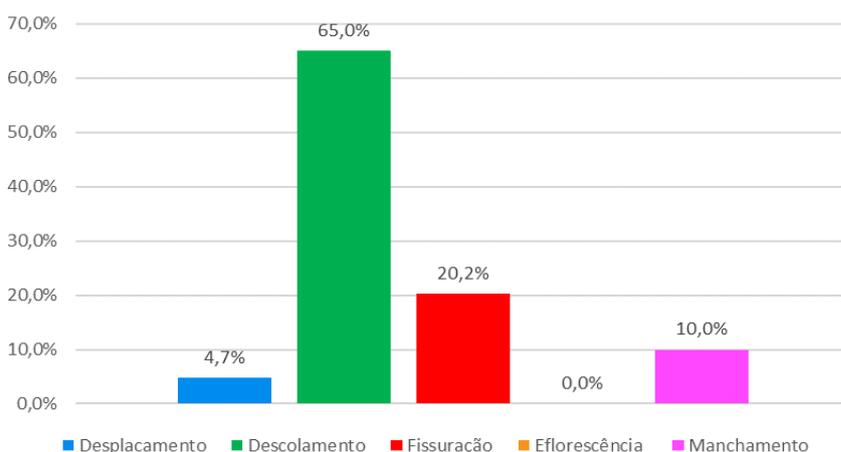
Figura 100 - Incidência de manifestações patológicas em paredes contínuas dos edifícios estudados

Dentre as manifestações patológicas encontradas nas paredes contínuas, região com maior incidência de danos, destaca-se os descolamentos cerâmicos (67,7%), como pode-se visualizar na figura 100. Atribui-se à grande ocorrência de descolamentos nesta região, as falhas no assentamento das peças cerâmicas, as deformações causadas por movimentações estruturais e por variações térmicas, e a ausência ou ineficiência das juntas de movimentação (horizontais e verticais), conforme consta nos trabalhos de Barros e Sabbatini (2001), Roscoe (2008).

Cabe ressaltar que o elevado percentual de manifestações patológicas nas paredes contínuas também pode ser atribuído a extensão de sua área em relação as demais. Por se tratarem de panos extensos, é de extrema importância projetos especificando os detalhes construtivos do local e uma execução com rigorosos cuidados.

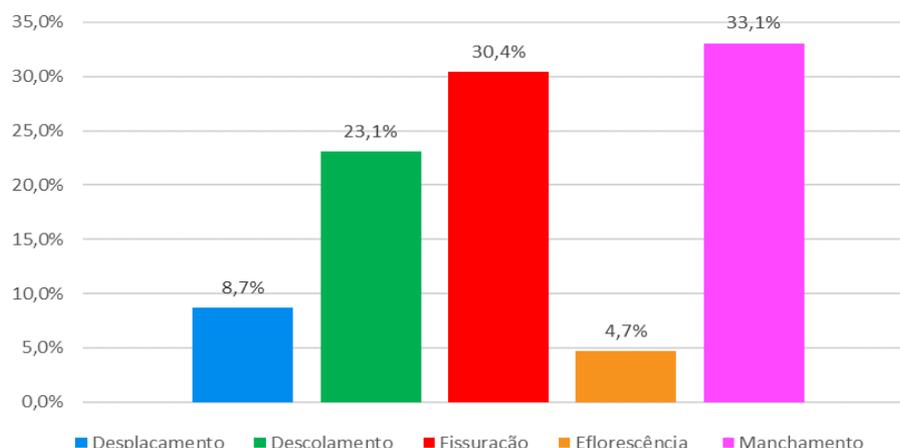
Figura 101 - Incidência de manifestações patológicas em cantos e extremidades dos edifícios estudados

A segunda região analisada mais afetada foram os cantos e extremidades, as quais, segundo Silva (2014), são regiões críticas devido ao confinamento (cantos de fachada) e descontinuidade do sistema (extremidade de fachadas), os quais geram restrições, concentrando elevadas tensões. Outro fator que pode ser atribuído a elevada quantidade de danos computados, é o fato das extremidades sofrerem um maior umedecimento durante as chuvas, conforme apresentado por Petrucci (2000) e Poyastro (2011). Estes fatores explicam as elevadas ocorrências de descolamentos (24,9%), fissuras (30,5%) e manchamentos (32,6%) nesta região, conforme consta na figura 101.

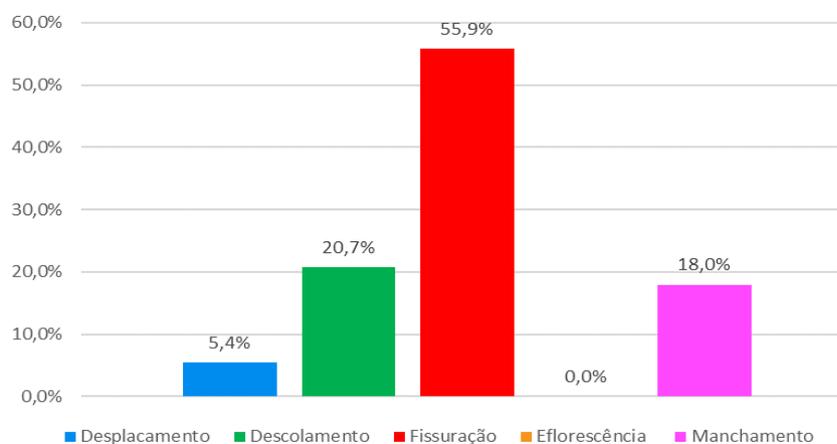
Figura 102 - Incidência de manifestações patológicas em torno de aberturas dos edifícios estudados

Na região das aberturas, conforme demonstrado na figura 102, destaca-se a ocorrência de fissuração (49,6%), sendo que estas podem ser atribuídas à ausência ou ineficiência dos elementos (vergas e contravergas) responsáveis pela distribuição das tensões concentradas nos vértices das esquadrias, conforme aponta Thomaz (1989), Moch (2009) e Zucchetti (2010). Com relação ao manchamento, Moch (2009) e Zucchetti (2016), ressaltam sobre a importância dos detalhes construtivos (peitoris e lacrimais) serem bem projetados e posicionados para evitar-se o escoamento da água da chuva no revestimento causando os manchamentos nesta região.

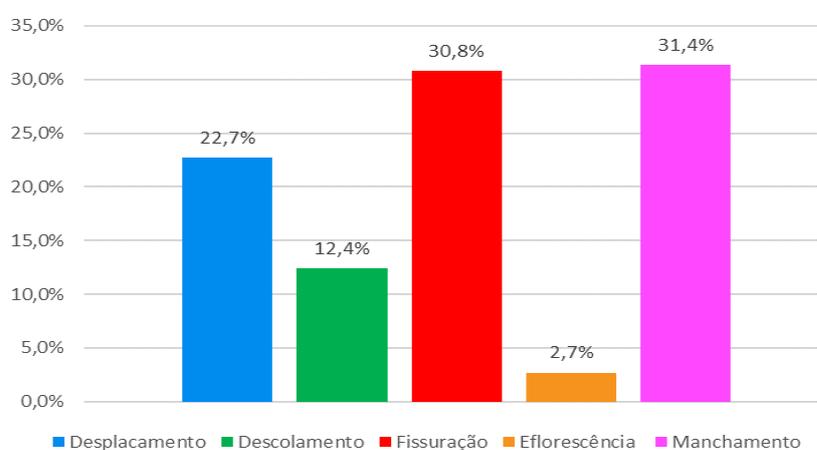
Figura 103 - Incidência de manifestações patológicas no topo dos edifícios estudados

Na região do topo, conforme pode-se observar na figura 103, encontra-se principalmente a presença de manchamentos (31,4%) e de fissuras (30,8%), mas também há uma considerável ocorrência de deslocamentos (22,7%) e descolamentos (12,4%). A presença destes danos pode ser atribuída ao fato dos elementos do topo sofrerem grandes variações dimensionais, pelo efeito da temperatura, acarretando em movimentações diferenciais entre os componentes, conforme aponta Antunes (2010).

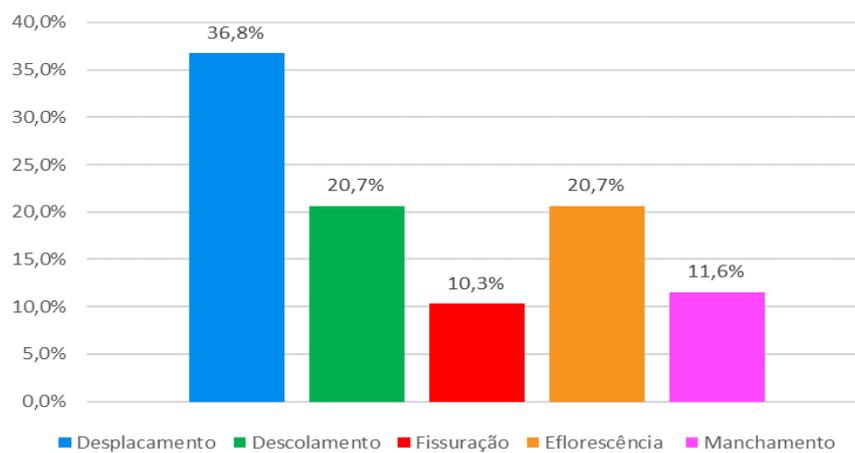
Figura 104 - Incidência de manifestações patológicas nas sacadas dos edifícios estudados

Na região das sacadas, observa-se consideráveis ocorrências de todas as manifestações patológicas analisadas neste trabalho, conforme pode-se visualizar na figura 104. A presença de manifestações patológicas nesta área, segundo Silva (2014), está ligada principalmente a sua configuração em balanço, a qual provoca elevadas tensões, deformações e movimentações diferenciais.
