**LEVANTAMENTO DE MANIFESTAÇÕES PATOLÓGICAS EM UM CONJUNTO
HABITACIONAL NA REGIÃO METROPOLITANA DE PORTO ALEGRE -
RELATÓRIO TÉCNICO**

Porto Alegre
Dezembro 2018

Trabalho de Diplomação apresentado ao Departamento de Engenharia Civil da Escola de Engenharia da Universidade Federal do Rio Grande do Sul, como parte dos requisitos para obtenção do título de Engenheiro Civil

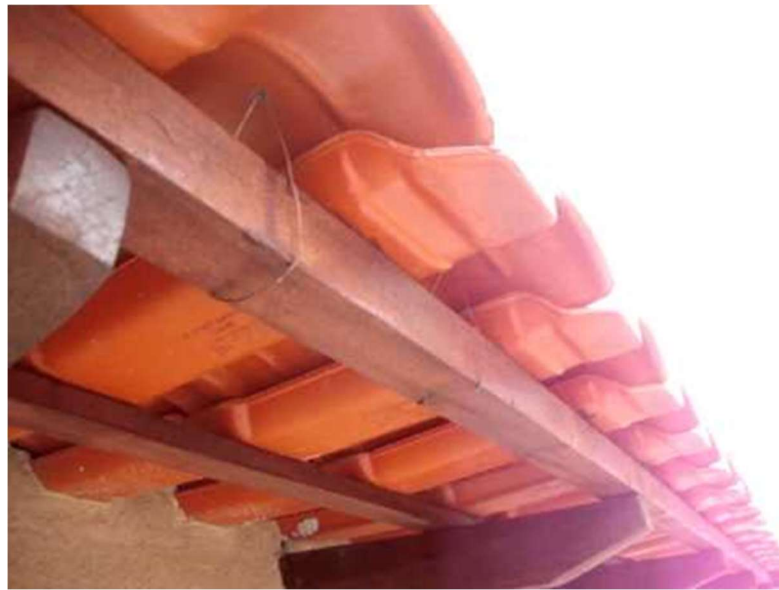
Figura 15 – Amarração de telhas em beirais

- **Manifestação:** destelhamento pela ação do vento (Figura 14).
- **Causas prováveis:** a causa mais provável é a falha no procedimento de execução da cobertura do telhado, visto que as telhas não foram devidamente amarradas à estrutura.
- **Mecanismo de ocorrência:** a ação do vento sobre a cobertura do telhado provoca o desprendimento das telhas nos pontos mais críticos, como nos beirais.
- **Solução:** ter como premissa, no projeto, a amarração das telhas da cobertura de modo intercalado (Figura 16) e fazer um acompanhamento efetivo na hora da execução.

Segundo a NBR8039 (ASSOCIAÇÃO BRASILEIRA DE NORMAS TÉCNICAS, 1983, p.5), recomenda-se que, em beirais desprotegidos, deve-se emboçar as telhas com a argamassa de traço 1:2:9 ou 1:3:12 (cimento, cal e areia, em volume) ou com quaisquer outras argamassas com propriedades equivalentes, ou fixá-las com arames de aço ou de cobre, através da orelha de aramar, à estrutura de apoio do telhado, conforme Figura 15.

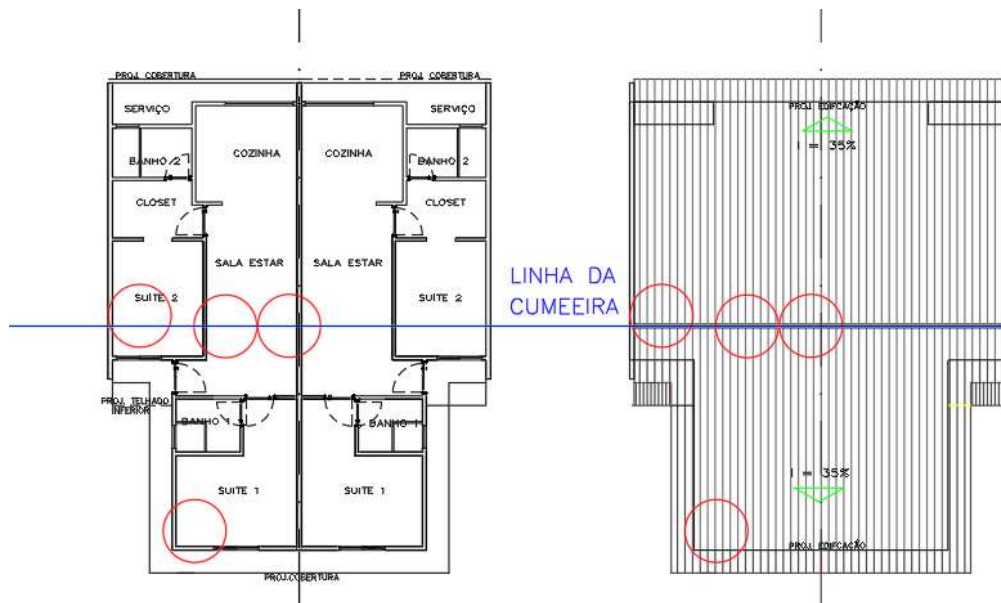
Figura 17 – Principais pontos de infiltrações

Observou-se que, dos 16 relatos de casos de infiltração, 12 dos casos (~66%) ocorrem na sala de estar, logo abaixo da linha de cumeeira, sendo este um ponto crítico para a entrada de água; quatro deles (~22%) ocorrem no dormitório/suíte; e os dois casos (~11%) de pontos de infiltração restantes foram observado no dormitório/suíte 1, os pontos estão circulados na Figura 17, a seguir.

- **Manifestação:** infiltrações no telhado.
- **Causas prováveis:** pontos de infiltrações próximos à linha da cumeeira e também na divisória entre duas unidades foram verificados. A água pode estar infiltrando pela argamassa de emboçamento da cumeeira e também pelos rufos.

- **Mecanismo de ocorrência:** a percolação da água na cumeeira pode ocorrer, através da argamassa de emboçamento, que pode não ter sido executada com o traço adequado. A NBR8039 (ASSOCIAÇÃO BRASILEIRA DE NORMAS TÉCNICAS, 1983, p.5), recomenda utilizar uma argamassa com capacidade de retenção de água, impermeável, insolúvel em água e que garanta uma boa aderência, consideram-se como adequadas as argamassas de traço 1:2:9 ou 1:3:12 (cimento, cal e areia, em volume) ou quaisquer outras argamassas com propriedades equivalentes. A negligência na execução dos rufos pode causar uma má fixação dos mesmos e permitir que a água infiltre pelas aberturas. A mesma Norma indica que, para arremates no encontro do telhado com paredes paralelas, ao encontro das telhas, pode-se utilizar rufos metálicos ou componentes cerâmicos, de modo a garantir-se a estanqueidade do telhado.

- **Solução:** nos casos nos quais a água está infiltrando pela cumeeira, é importante verificar se estas encontram-se encaixadas de forma correta; e se a água estiver percolando pela argamassa de emboçamento, pode-se fazer a substituição por uma

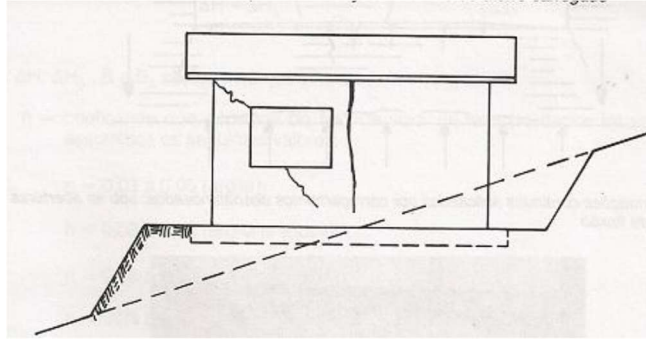
Figura 26 – Fendas em paredes ao assentamento das fundações sobre seções de corte e aterro

- **Manifestação:** rachaduras em paredes de concreto.
- **Causas prováveis:** rachadura causada por recalque de fundação, que pode ser confirmado pela localização das edificações que apresentaram este problema.
- **Mecanismo de ocorrência:** segundo Oliveira (2012), o fenômeno de mudança de volume do solo por percolação da água presente entre seus poros denomina-se de consolidação. Considerando-se solos altamente permeáveis, como as areias, a consolidação, e, portanto, os recalques, acontece em períodos de tempo relativamente curtos, após serem solicitados; já para os solos menos permeáveis, como as argilas, a consolidação ocorre de maneira bastante lenta, ao longo de vários anos. Até mesmo as camadas delgadas de argilas entre maciços rochosos estão sujeitas a esse fenômeno.

- **Solução:** em casos como este, a técnica de injeção de fendas é a escolha mais adequada, desde que confirmado a estabilização do solo. Segundo Souza; Ripper (1998, p.121):

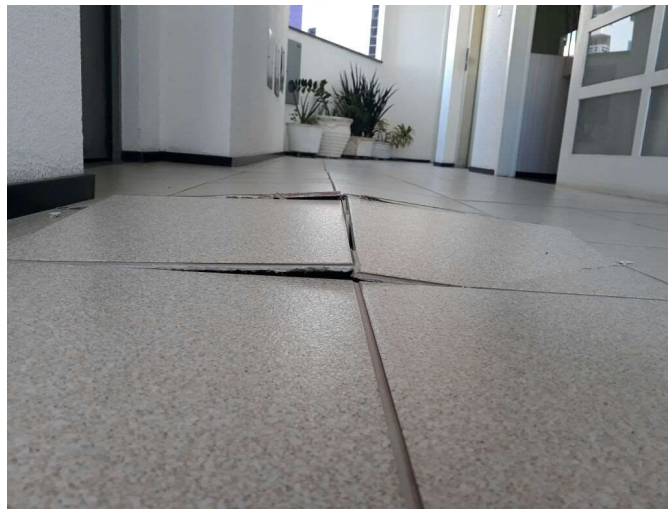
Figura 29 – Elevação de peça cerâmica

- **Manifestação:** elevação das peças cerâmicas de revestimento do piso.
- **Causas prováveis:** a instalação do piso cerâmico se deu diretamente sobre o radier. A falta de um contrapiso faz com que o piso cerâmico instalado receba diretamente as movimentações e a umidade proveniente da fundação de radier.
- **Mecanismo de ocorrência:** O contato das peças cerâmicas diretamente com o radier faz com que a umidade proveniente do solo e absorvida pela fundação se acumule nas peças cerâmicas. O excesso de umidade nas peças pode causar uma expansão das mesmas. Segundo Parente (2017):

O que ocorre na grande maioria dos casos é que há presença de EPU – Expansão Por Umidade excessiva nas peças cerâmicas. Estas tensões expansivas, individualmente tracionam as próprias peças cerâmicas, porém dentro do sistema geram tensões de compressão entre as peças circunvizinhas etudo acaba sendo transmitido pelas juntas de assentamento.

As movimentações da fundação de radier também são transmitidas diretamente para as peças cerâmicas, a argamassa de assentamento não consegue absorver tais solicitações e o revestimento cerâmico acaba por se deformar.

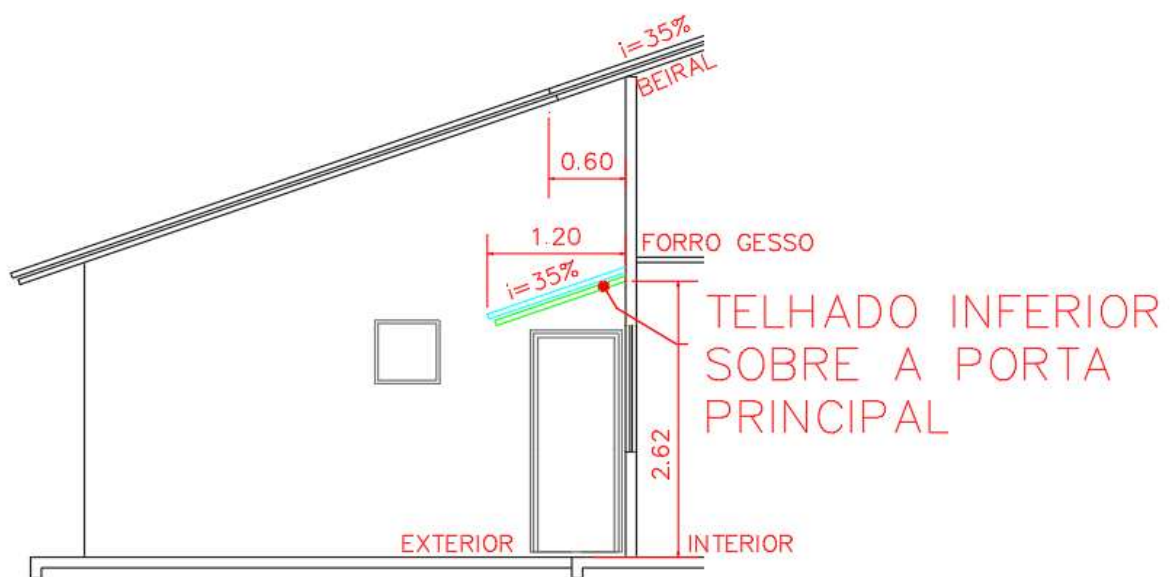
Figura 32 – Detalhe da cobertura da porta de entrada

- **Manifestação:** deterioração das portas de madeira.
- **Causas prováveis:** exposição direta a intempéries (ação da chuva, radiação solar, etc.).
- **Mecanismo de ocorrência:** as portas de madeira instaladas nas entradas das unidades receberam uma camada de tinta esmalte, visando à proteção contra intempéries. Porém a posição da entrada das unidades não possui uma proteção efetiva contra a ação da chuva, e a exposição da madeira a condições adversas de tempo causou uma rápida degradação do material.
- **Solução:** a utilização de portas de madeira em locais que sofrem com forte ação de intempéries não é uma boa premissa de projeto, visto que a madeira, mesmo recebendo uma camada de proteção, sofre excessivamente com a variação da umidade e com a exposição à radiação UV (ultravioleta). A escolha de um material mais resistente a tais ações do clima seria o ideal para o caso analisado.
