**UNIVERSIDADE FEDERAL DO RIO GRANDE DO SUL  
ESCOLA DE ENGENHARIA  
COMISSÃO DE GRADUAÇÃO DO CURSO DE ENGENHARIA CIVIL**

**O DESAFIO DA CONSERVAÇÃO DO ESTOQUE EDIFICADO  
NO CENTRO HISTÓRICO DE PORTO ALEGRE:  
UM OLHAR A PARTIR DAS EDIFICAÇÕES DA  
AVENIDA SENADOR SALGADO FILHO**

Trabalho de Conclusão de Curso apresentado à Comissão de Graduação do Curso de Engenharia Civil da Escola de Engenharia da Universidade Federal do Rio Grande do Sul, como parte dos requisitos para obtenção do título de Engenheiro Civil

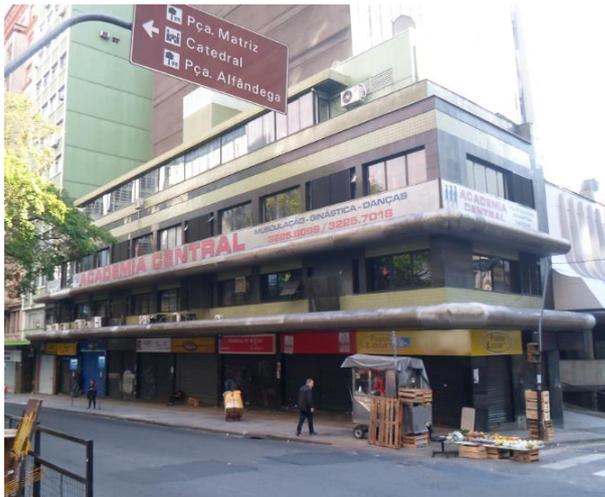
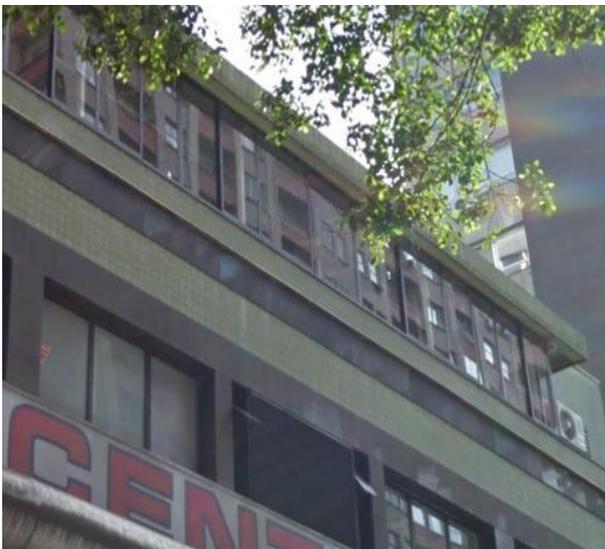
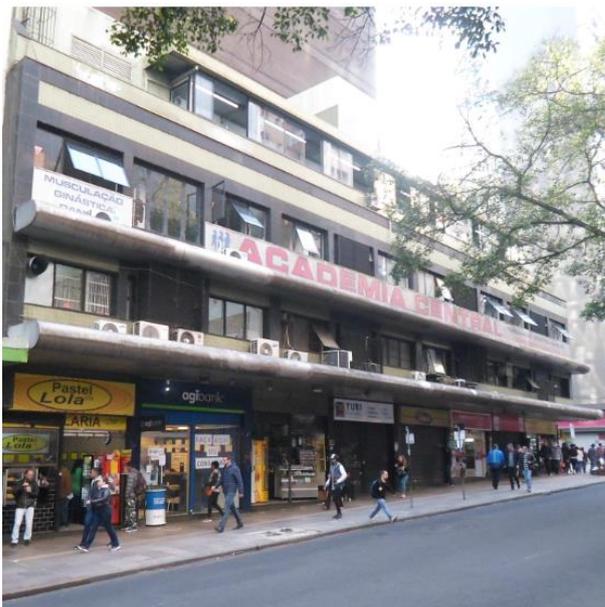
## ACADEMIA CENTRAL

<i>Endereço</i>	R. M. Floriano Peixoto 199
<i>Pavimentos</i>	04
<i>Habite-se</i>	1941
<i>Área</i>	Não informada <sup>6</sup>
<i>Uso</i>	Comercial
<i>Térreo</i>	Pastelaria Agência Bancária Escritório de Advocacia Lanchonete Lanchonete Confeitaria Desocupada Pastelaria
<i>Revestimento</i>	Pastilhas cerâmicas na cor verde e revestimento pétreo
<i>Esquadrias</i>	Metálicas, vidros de correr Sem persiana/veneziana
<i>Marquise</i>	Em balanço, com revestimento metálico
<i>Sacada</i>	Não
<i>Principais Modificações</i>	Sobreloja bastante alterada  Muitos aparelhos de ar condicionado acima da marquise, instalações sem padrão  Salas comerciais destoantes entre si
<i>Estado de Conservação</i>	Elementos metálicos com aspecto degradado  Acúmulo de sujeira no revestimento cerâmico

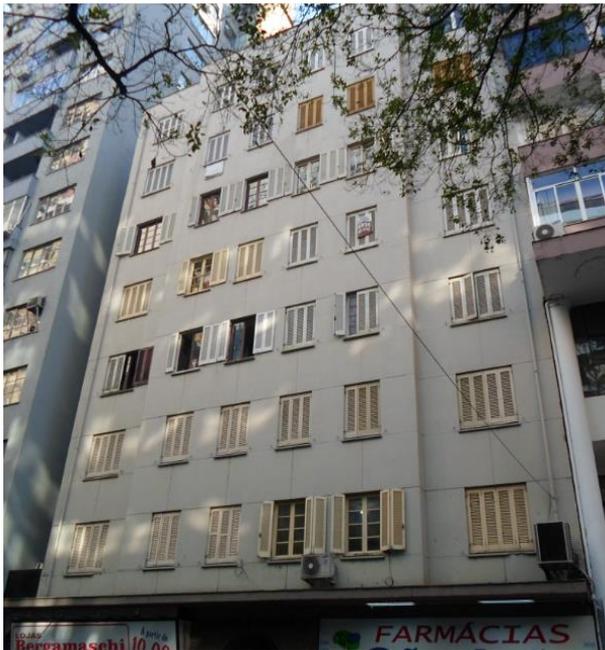
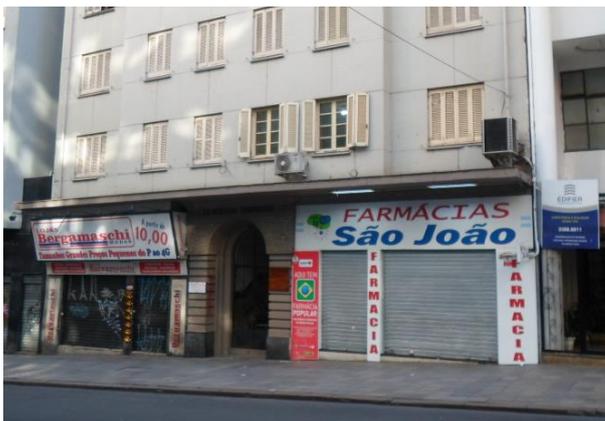
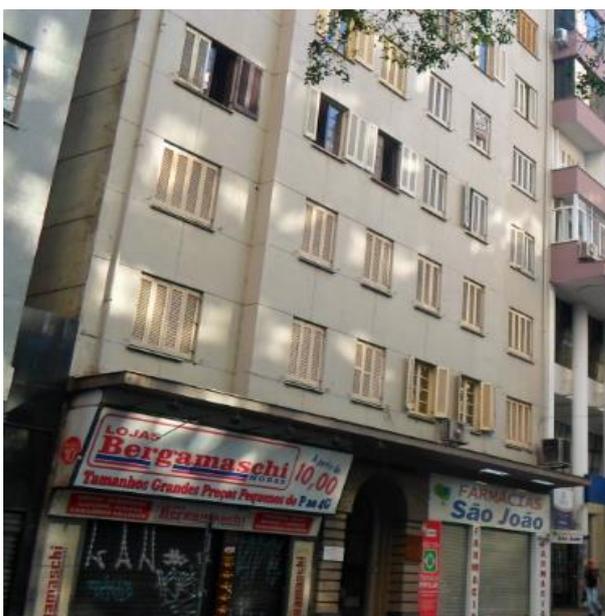
**ED. HERCÍLIO DOMINGUES**

Fachada lateral apresenta manchamentos

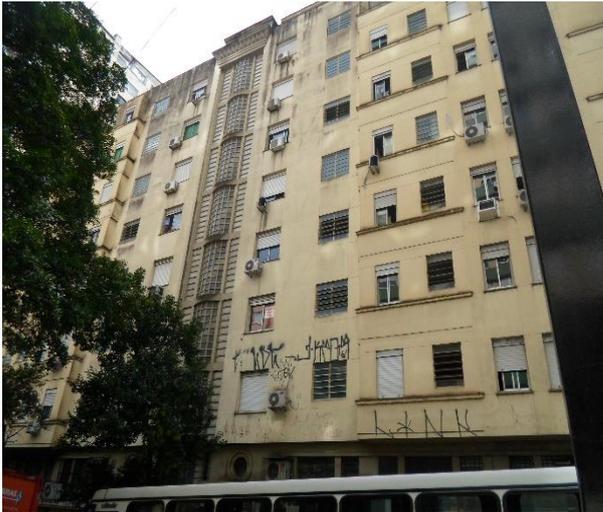
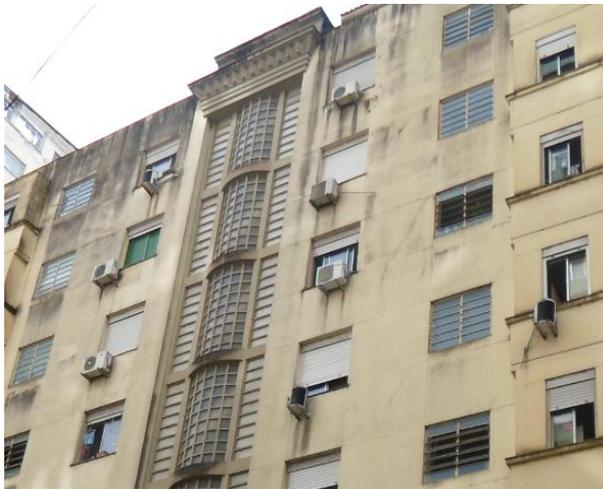
**EDIFÍCIO ARACHÁ**

*Estado de Conservação* Térreo:  
Marquise bastante deteriorada  
Sujidade no revestimento

Demais andares:  
Manchamento muito acentuado e fissuras no revestimento  
Concentração de machas de umidade no topo e no detalhe horizontal abaixo das janelas

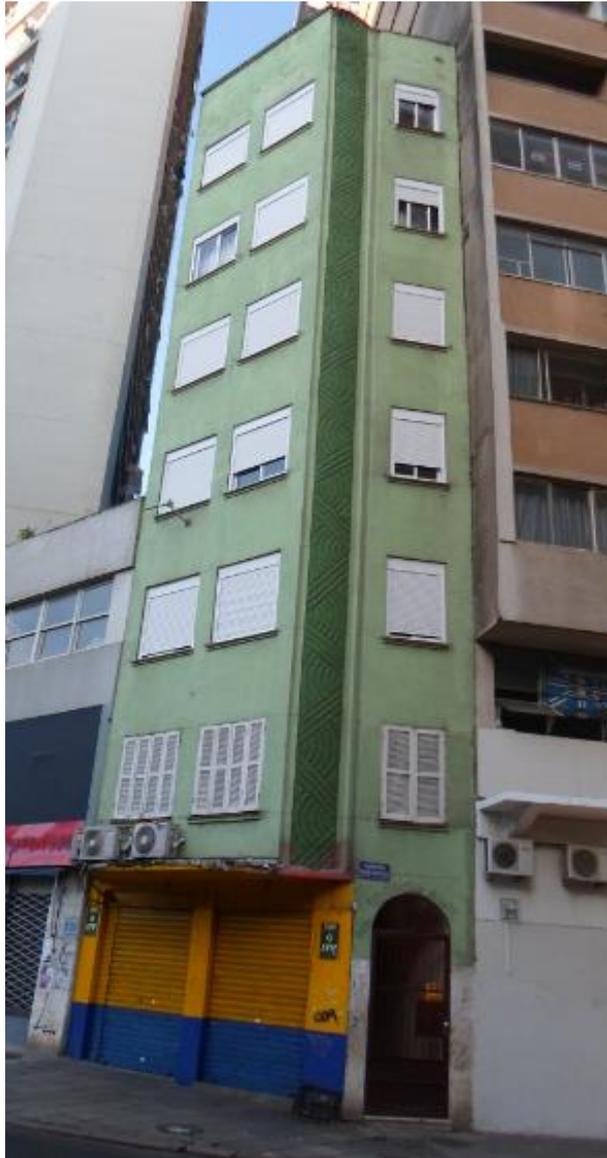
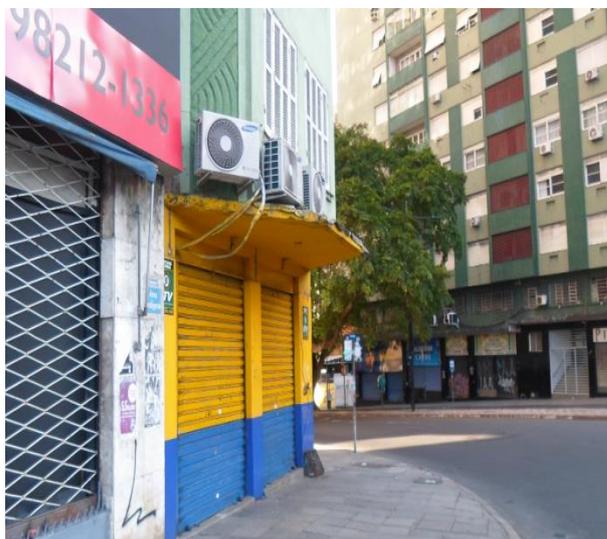
**EDIFÍCIO BABY**

*Estado de Conservação* Térreo:  
Elementos soltos sobre a marquise

Demais andares:  
Venezianas em madeira com aspecto envelhecido

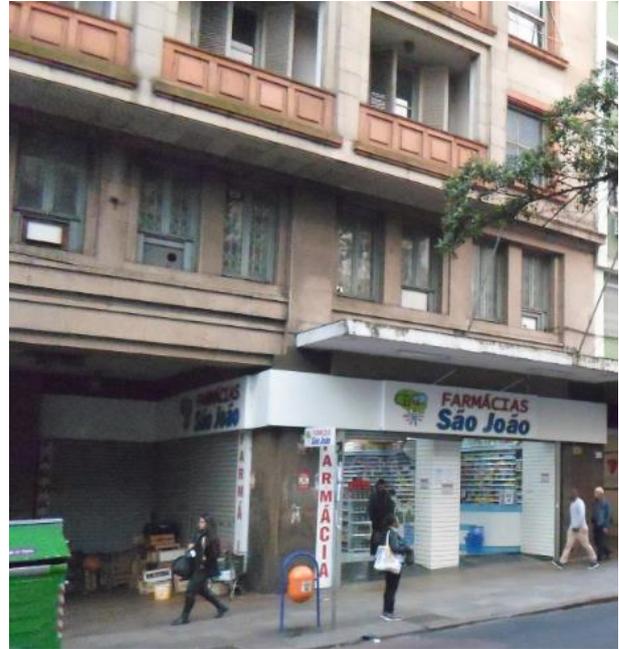
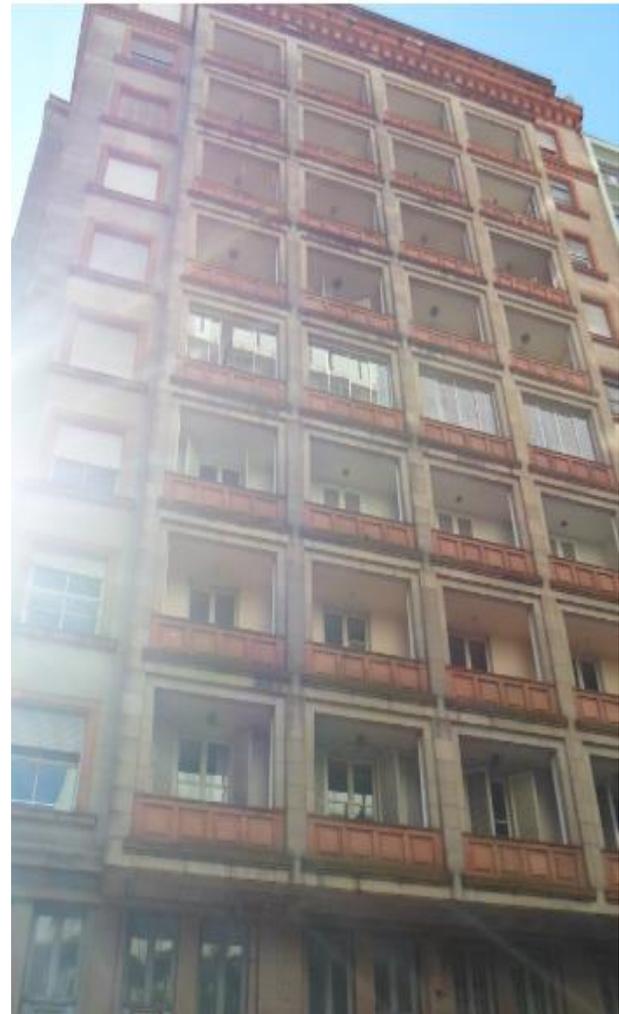
**EDIFÍCIO SANTOS DUMOND**

<i>Endereço</i>	Av. Borges de Medeiros 464
<i>Pavimentos</i>	12
<i>Habite-se</i>	1950
<i>Área</i>	18.727,96 m <sup>2</sup>
<i>Uso</i>	Misto
<i>Térreo</i>	Farmácia
<i>Revestimento</i>	“Sirex”
<i>Esquadrias</i>	Madeira, vidro tipo guilhotina  Persianas em PVC  Veneziana da sacada em madeira
<i>Marquise</i>	De concreto, em balanço
<i>Sacada</i>	Recuadas no plano da fachada
<i>Principais Modificações</i>	Sobreloja bastante alterada
<i>Estado de Conservação</i>	Térreo: Marquise com fissuras e descolamento do revestimento  Demais andares: Sinais de biodeterioração abaixo de sacadas

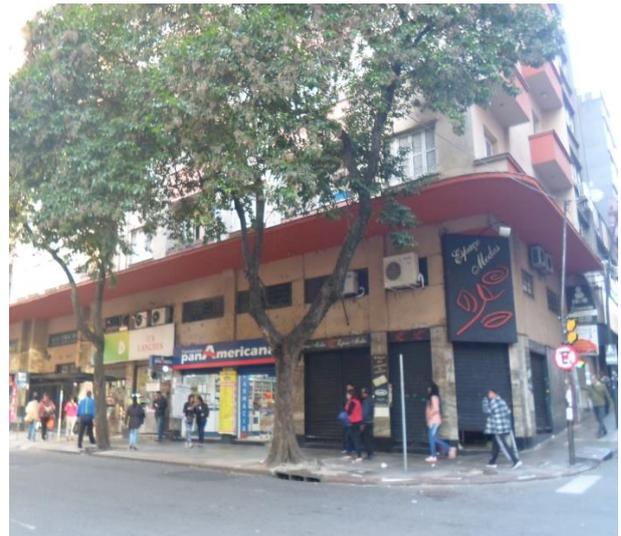
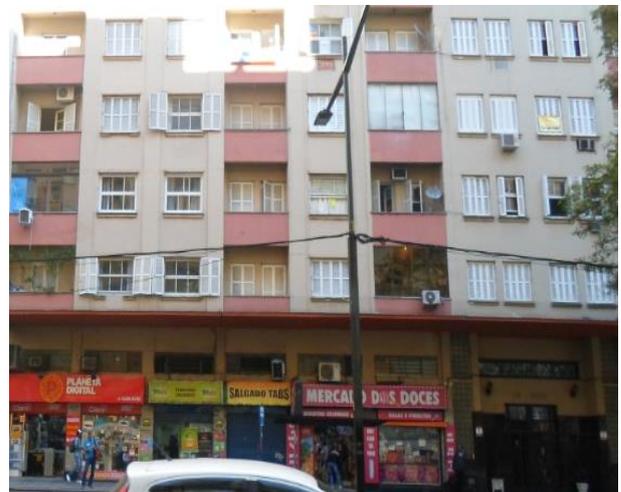
**EDIFÍCIO NICE**

<i>Endereço</i>	Av. Salgado Filho 111
<i>Pavimentos</i>	16
<i>Habite-se</i>	1954
<i>Área</i>	4.605,35 m <sup>2</sup>
<i>Uso</i>	Misto
<i>Térreo</i>	Comércio de Vestuário Farmácia Lanchonete Comércio de Doces Tabacaria Comércio de Eletrônicos e Acessórios
<i>Revestimento</i>	Térreo: Revestimento pétreo e argamassa com pintura  Demais andares: Argamassa com pintura na cor salmão e sacadas em coral
<i>Esquadrias</i>	Madeira, vidros do tipo guilhotina Veneziana em madeira
<i>Marquise</i>	De concreto, em balanço
<i>Sacada</i>	Embutidas na face frontal Em balanço na lateral
<i>Principais Modificações</i>	Sacadas fechadas em vidro sem padrão Aparelhos de ar condicionado sem padrão Algumas venezianas foram retiradas Janelas da sobreloja com alterações, unidades comerciais destoantes entre si
<i>Estado de Conservação</i>	Térreo: Sobreloja com aspecto degradado  Demais andares: Fachada em bom estado de conservação Esquadrias com aspecto envelhecido

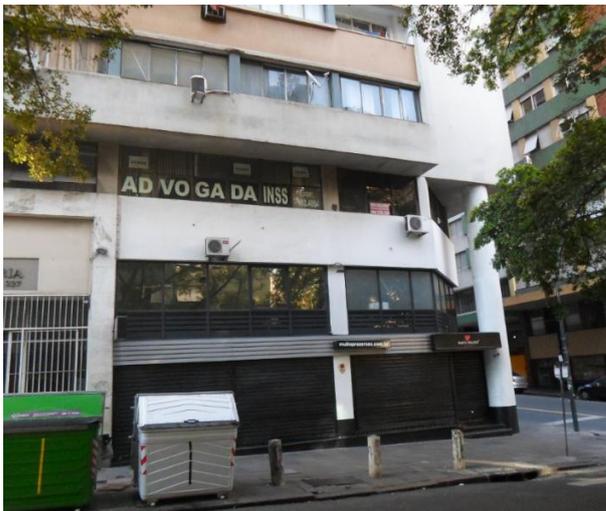
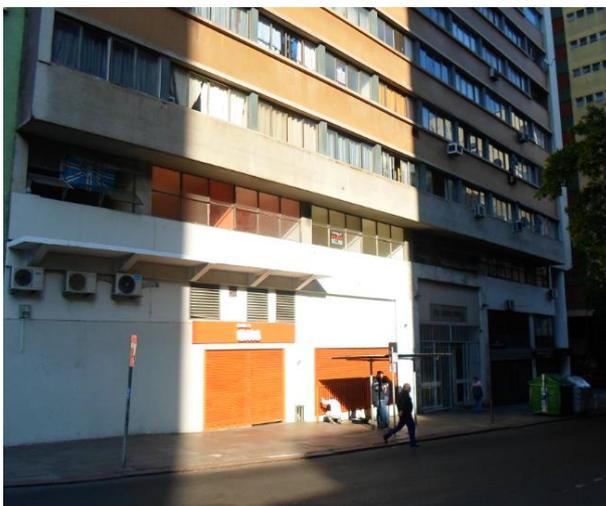
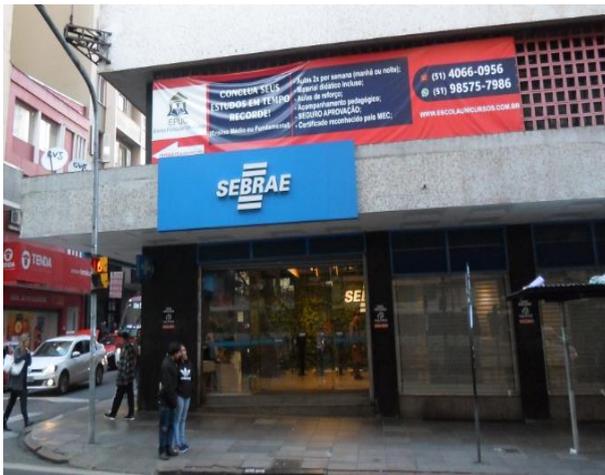
*Estado de Conservação* Térreo:  
Unidades comerciais destoam do restante do edifício

Demais andares:  
Empena cega lateral com manifestações patológicas acentuadas

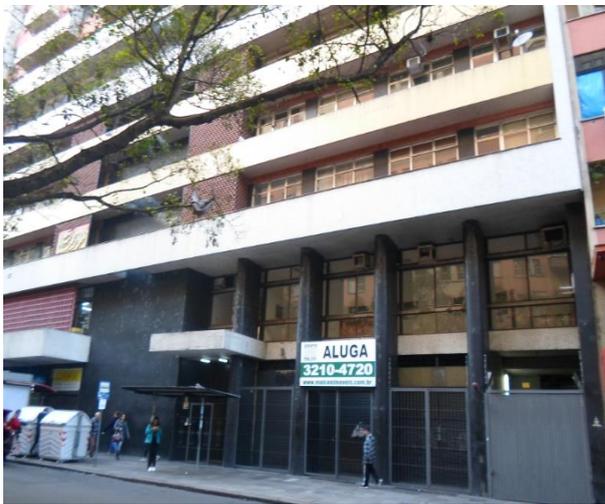
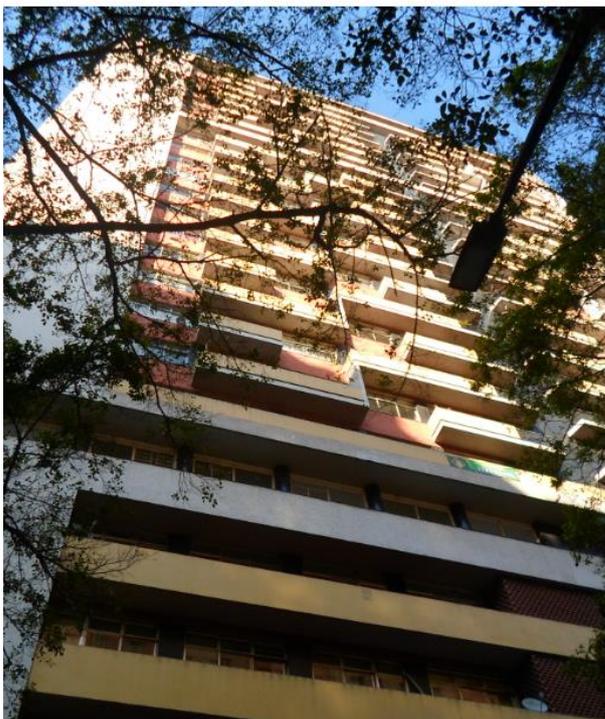
## EDIFÍCIO JAGUARIBE

*Estado de Conservação* Térreo:  
Unidades comerciais destoam do restante do edifício

Demais andares:  
Bom estado de conservação

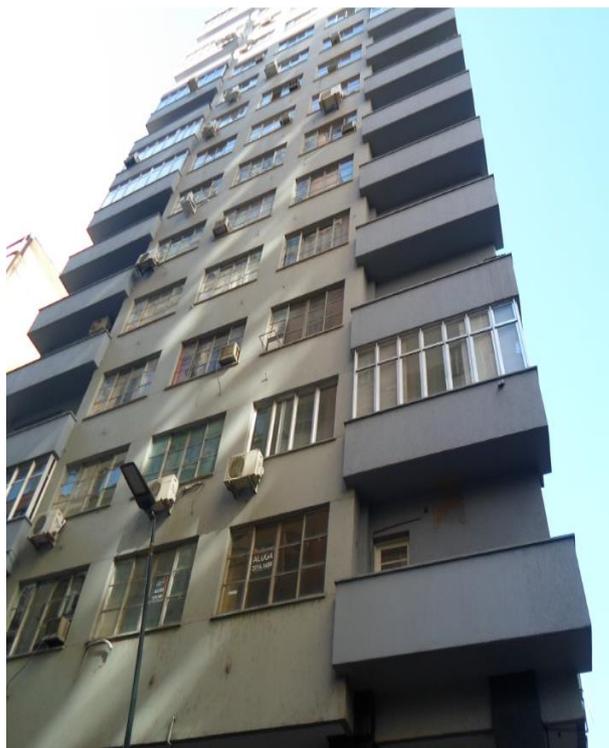
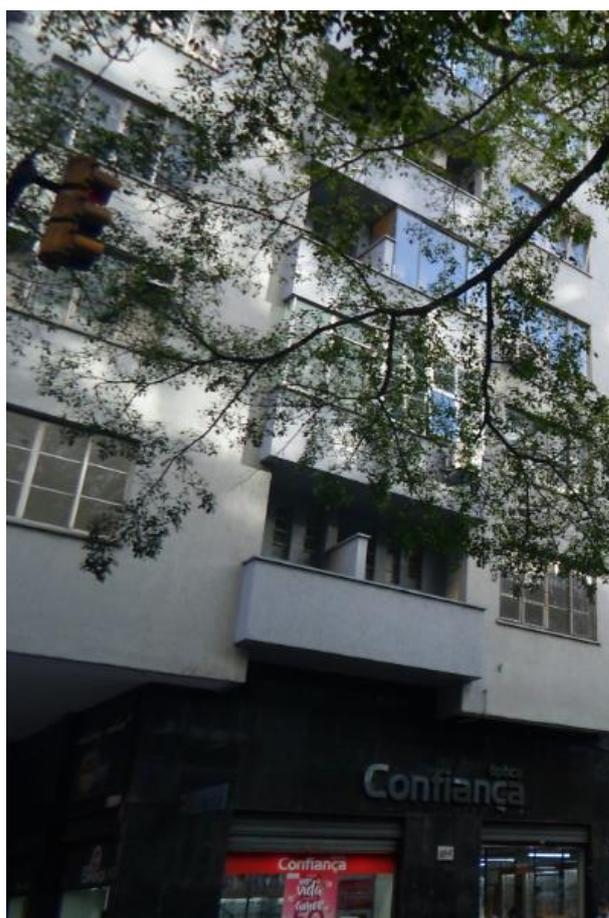
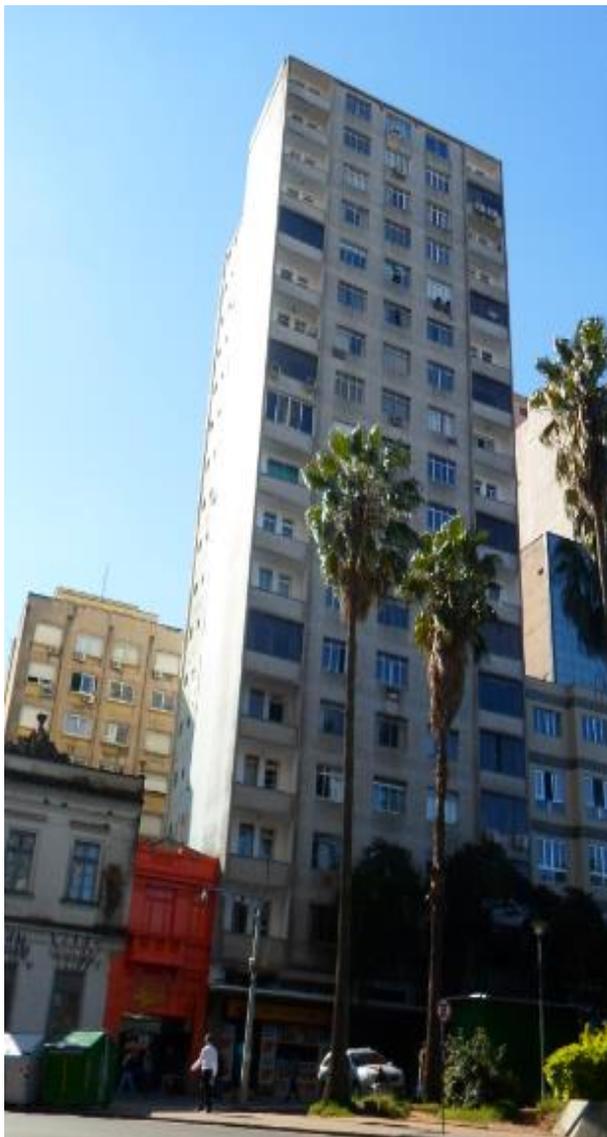
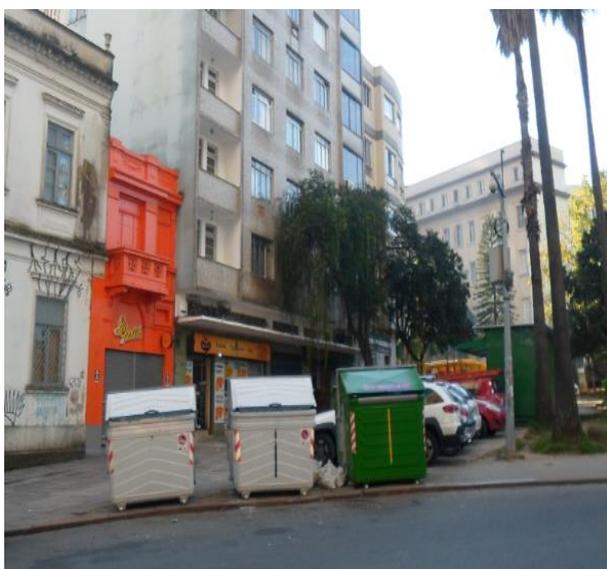
**EDIFÍCIO ROMA**

Demais andares:  
Fachada em bom estado de conservação, reforma da fachada em 2015  
Esquadrias com aspecto envelhecido  
Sinais pontuais de manifestações patológicas por umidade

<sup>8</sup> Até o ano de 2015, quando a fachada foi totalmente reformada, o edifício era dotado de revestimento em pastilhas cerâmicas, na cor preta abaixo das sacadas e brancas nos demais panos.

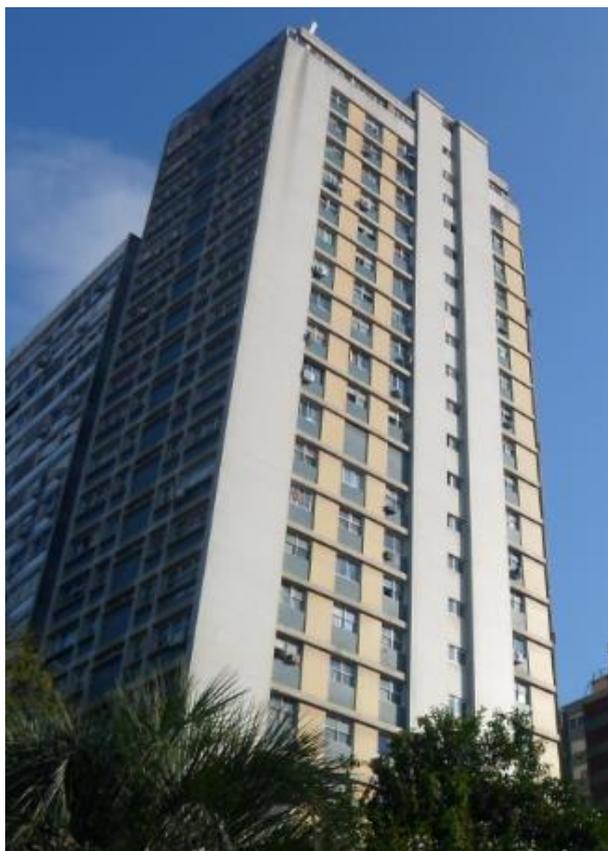
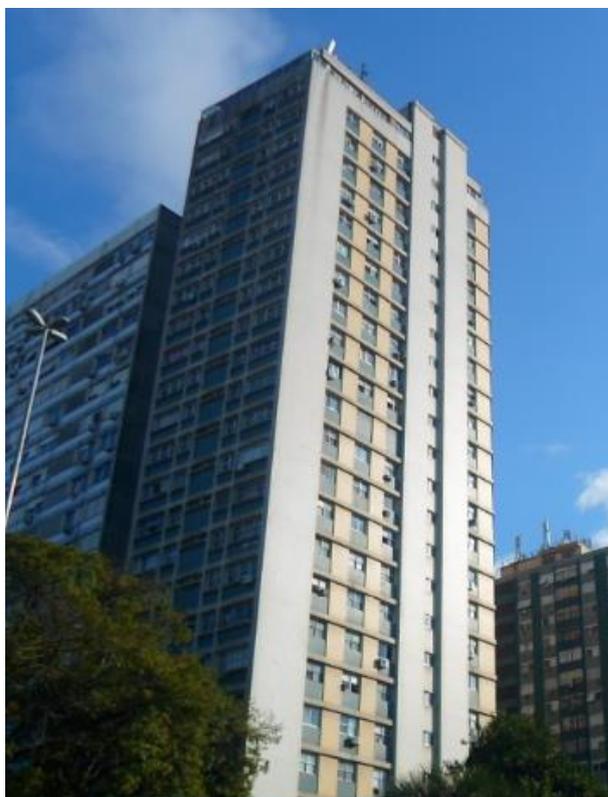
**EDIFÍCIO PALÁCIO ITÁLIA**

*Estado de Conservação* Acúmulo de sujeira no revestimento

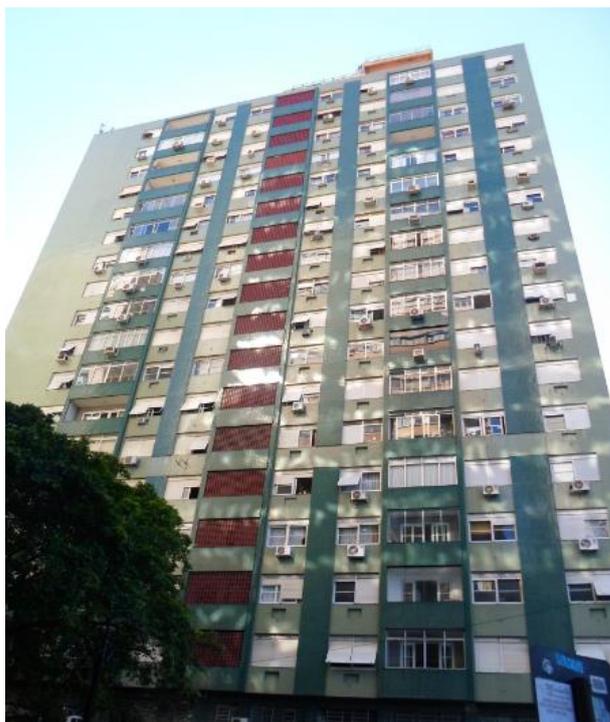
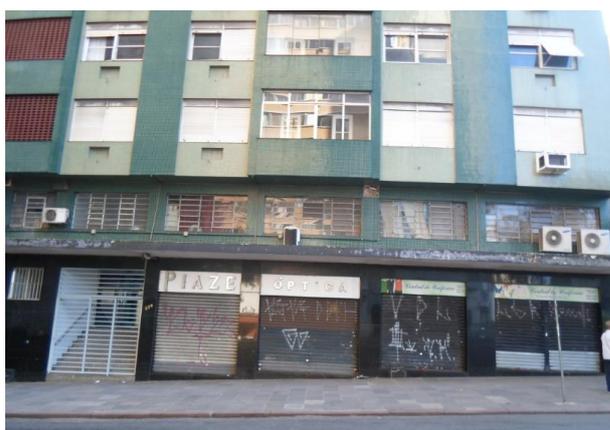
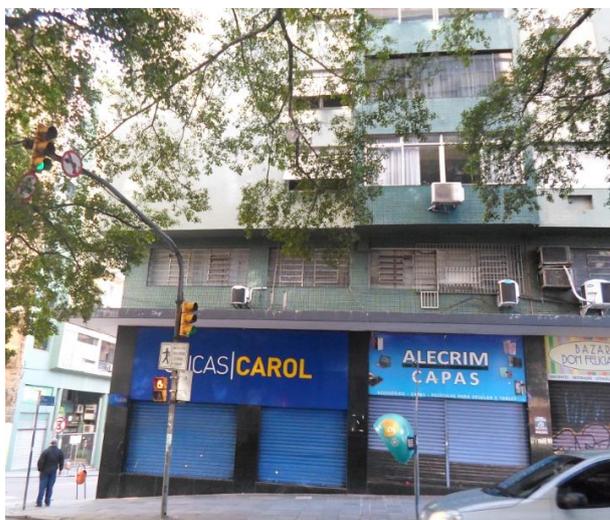
**EDIFÍCIO ALPES**

Marquise e sobreloja deterioradas, com diversas patologias

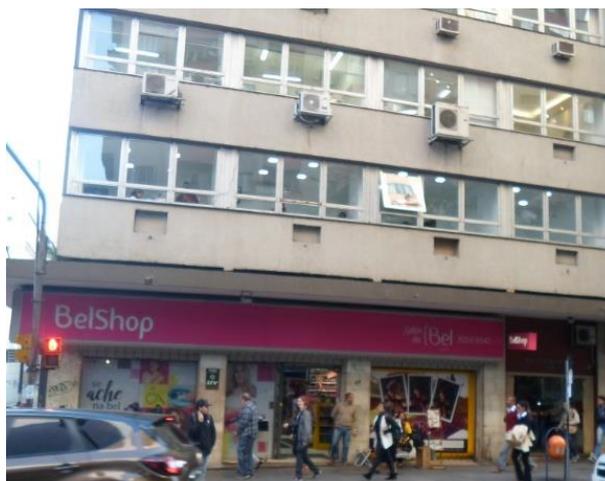
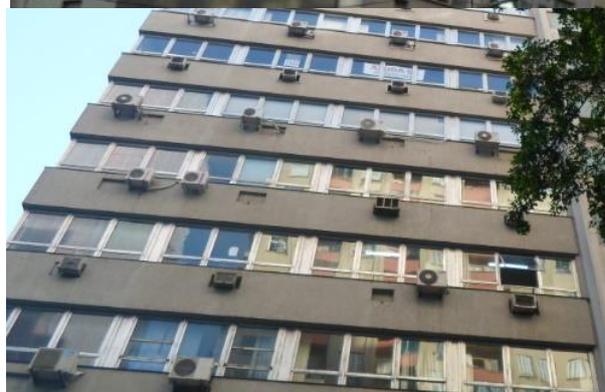
**EDIFÍCIO ITAMARATY**

<i>Endereço</i>	Av. Salgado Filho 94
<i>Pavimentos</i>	14
<i>Habite-se</i>	1974 <sup>9</sup>
<i>Área</i>	4.465,86 m <sup>2</sup>
<i>Uso</i>	Comercial
<i>Térreo</i>	Loja de cosméticos
<i>Revestimento</i>	Térreo: Revestimento pétreo em cor clara  Demais andares: Argamassa com pintura, tons de cinza
<i>Esquadrias</i>	Metálicas Vidro de abrir para fora
<i>Marquise</i>	De concreto, em balanço
<i>Sacada</i>	Não
<i>Principais Modificações</i>	Aparelhos de ar condicionado sem padrão
<i>Estado de Conservação</i>	Revestimento em bom estado de conservação  Esquadrias com aspecto envelhecido

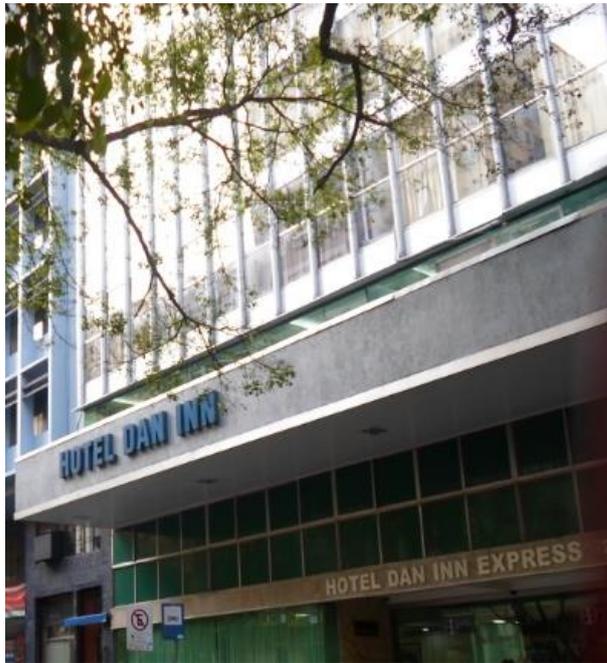
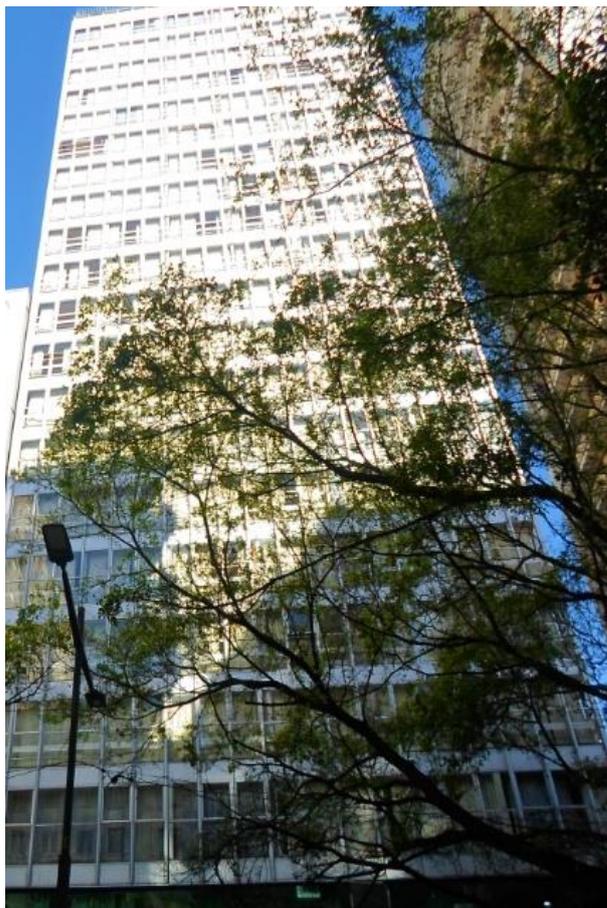
## HOTEL DAN INN

<i>Endereço</i>	Av. Salgado Filho 201
<i>Pavimentos</i>	22
<i>Habite-se</i>	1988
<i>Área</i>	4420,0 m <sup>2</sup>
<i>Uso</i>	Hotel
<i>Térreo</i>	-
<i>Revestimento</i>	Pele de vidro Térreo: revestimento pétreo
<i>Esquadrias</i>	Metálicas Vidros de abrir para fora Sem persiana ou veneziana
<i>Marquise</i>	De concreto, em balanço
<i>Sacada</i>	Não
<i>Principais Modificações</i>	-
<i>Estado de Conservação</i>	Manifestações patológicas na empena cega

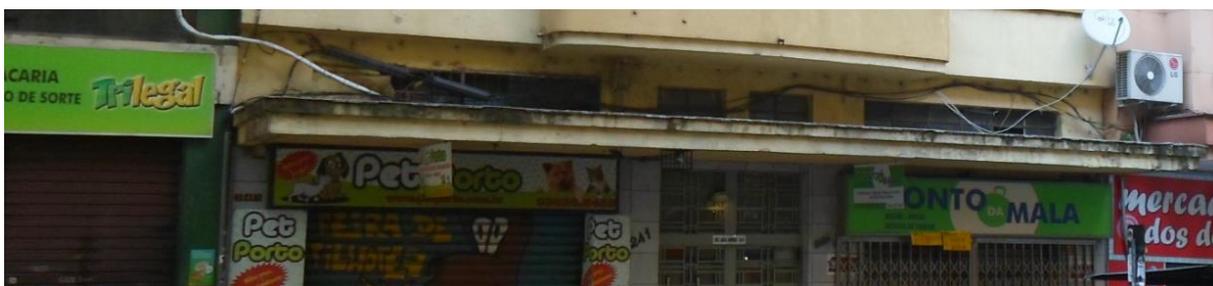
Figura 20 – Aspecto das sobrelojas das unidades comerciais

letreiros e da marquise. A partir de uma simples observação ao conjunto de edifícios, constata-se que essa região encontra-se especialmente alterada, marcada pelo depósito de sujeira e anomalias no revestimento. Existe um fator ambiental que pode estar ligado à essa degradação acentuada, tendo em vista que as sobrelojas ficam localizadas justamente em uma faixa de altura mais propensa ao acúmulo de partículas de poluição liberadas pelas descargas dos ônibus que trafegam e param ao longo da via.

Nesse sentido, a falta de padronização dos elementos das fachadas comerciais contribui para um ambiente conturbado visualmente, marcado pelos excessos. Ainda, os terminais de transporte público instalados junto às calçadas e os vendedores informais que ofertam seus produtos de maneira improvisada completam o cenário da Avenida Salgado Filho.
