**RELATÓRIO TÉCNICO DE NÃO CONFORMIDADE EM
PROCESSOS EXECUTIVOS E MANIFESTAÇÕES
PATOLÓGICAS RELACIONADO A ATRASOS NO
CRONOGRAMA DE OBRA EM PORTO ALEGRE, RS**

Porto Alegre
Maio 2021

Trabalho de Conclusão de Curso apresentado à Comissão de Graduação do Curso de Engenharia Civil da Escola de Engenharia da Universidade Federal do Rio Grande do Sul, como parte dos requisitos para obtenção do título de Engenheiro Civil.

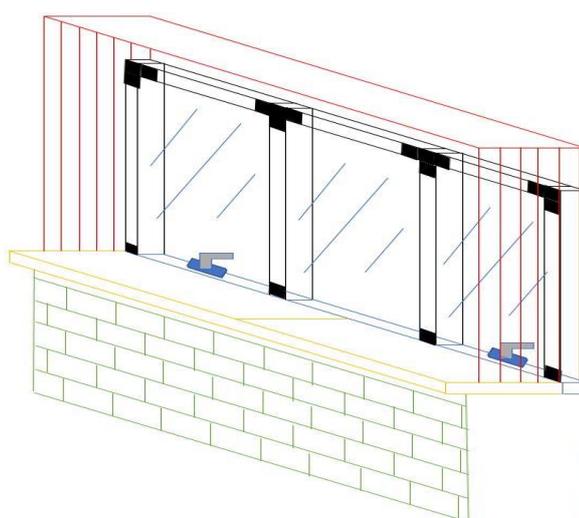
As janelas do empreendimento eram compostas de três a cinco quadros modulares de alumínio. O vidro era do tipo laminado e a sua composição era constituída de duas chapas de vidro de 4 mm que englobavam uma película escura com absorção de raios UV no centro entre lâminas (Figura 5). Existem diferentes tipos de vidro laminado. o mais amplamente utilizado na construção civil é o laminado composto com uma camada de PVB (polivinil butiral) e dois vidros float. O PVB é um plástico, composto de uma ou mais camadas, que é intercalado entre duas folhas de vidro, podendo ser o vidro laminado ou multilaminado (com mais de duas camadas de vidro). Pode-se produzir o vidro laminado a partir de combinações de vidro float, impresso, estirado, aramado polido e aramado impresso, além de policarbonato e acrílico em chapas (WESTPHAL, 2016).

Figura 5: Recorte de fachada demonstrando uma janela de três quadros de vidro, sendo o do centro do tipo fixo.

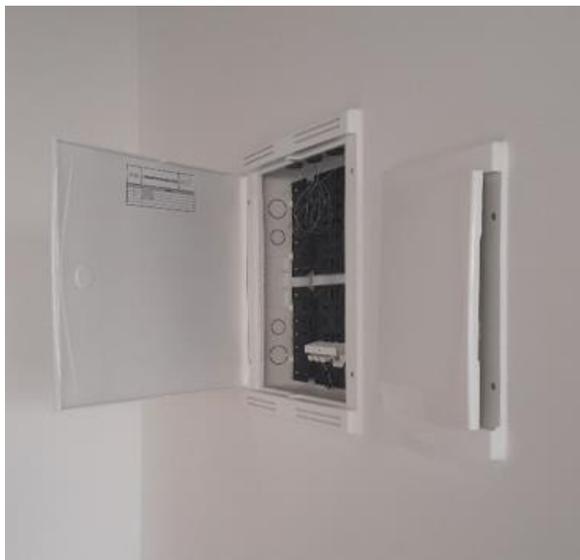
Figura 11: Quadros de distribuição elétrico e logístico.

Esses quadros foram embutidos no sistema de vedação Drywall, o que agregou grande agilidade à execução do serviço. Contudo, após a instalação, notaram-se dois problemas, no primeiro momento um percentual dos quadros instalados denunciava uma fresta entre sua moldura e a parede, conforme Figura 12. Enquanto em outros casos, ao abrir a tampa, a própria moldura empenava devido à ausência de folga entre os dois elementos, causando danos conforme Figura 13. A origem do problema foi inicialmente diagnosticada errada, partindo-se do pressuposto que as placas de gesso acartonado estavam empenadas. Após a remoção do quadro para verificação do prumo da parede, o sistema de vedação teve suas medidas avaliadas. Percebeu-se que as paredes estavam apuradas e dentro das medidas de projeto, permitindo afirmar que se tratava de um defeito de produto, mesmo sem ser possível afirmar sua origem.

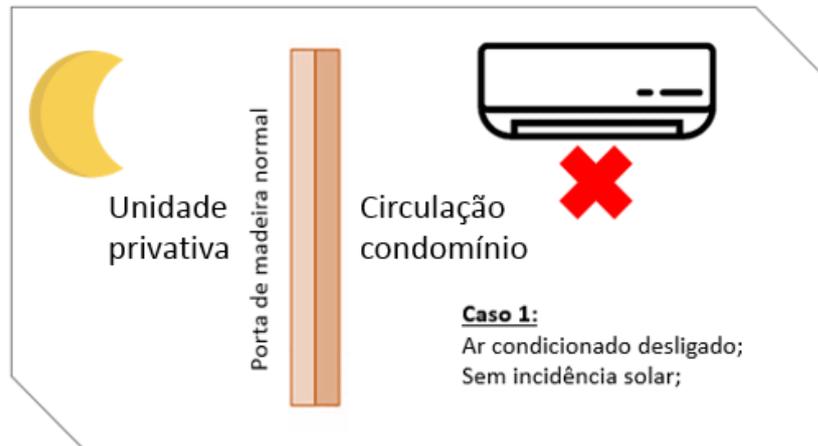
Figura 23: Porta de madeira sem alterações devido a condições externas de temperatura.

Por último, em relação ao abaulamento, observado junto as portas das salas de maior incidência solar, devido a presença de janelas externas, percebeu-se que o efeito ocorria devido ao sistema de refrigeração do prédio, que atuava pelo lado externo da área privativa, junto à circulação, resultado na contração das fibras na face externa das portas. Tal fenômeno intensificava a dilatação superficial observada pelo lado interno da unidade privativa. As Figuras 23 e 24 reproduzem os cenários descritos.

- i. Investir em sistemas de proteção após a instalação das esquadrias de madeira que denunciem a ocorrência de danos sobre a superfície diminuiria não apenas a quantidade de avarias, mas também o tempo despendido em verificações e possíveis soluções.

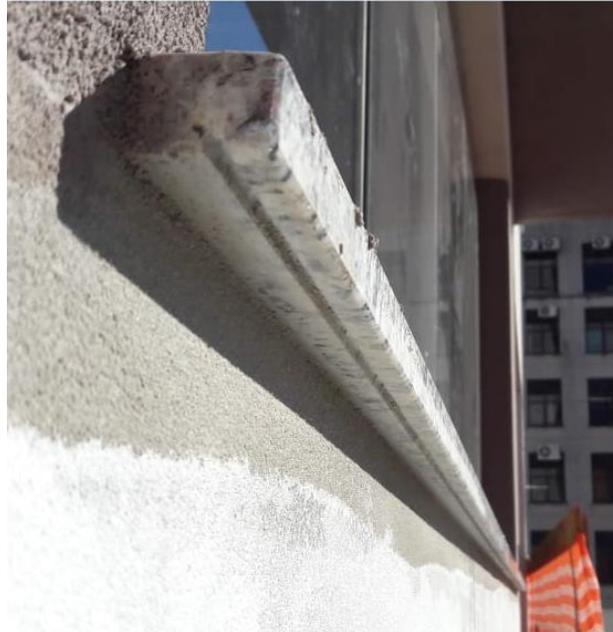
Figura 25: Pingadeira junto ao peitoril de granito, vista pelo lado externo.

O aumento de estanqueidade ocorre pela baixa porosidade das rochas polidas em relação aos peitoris de concreto, por exemplo, dados como preconizadores do atual conceito. Para a devida efetividade do peitoril é necessário que o assentamento do elemento seja realizado com caimento mínimo de 3% em direção à área externa.

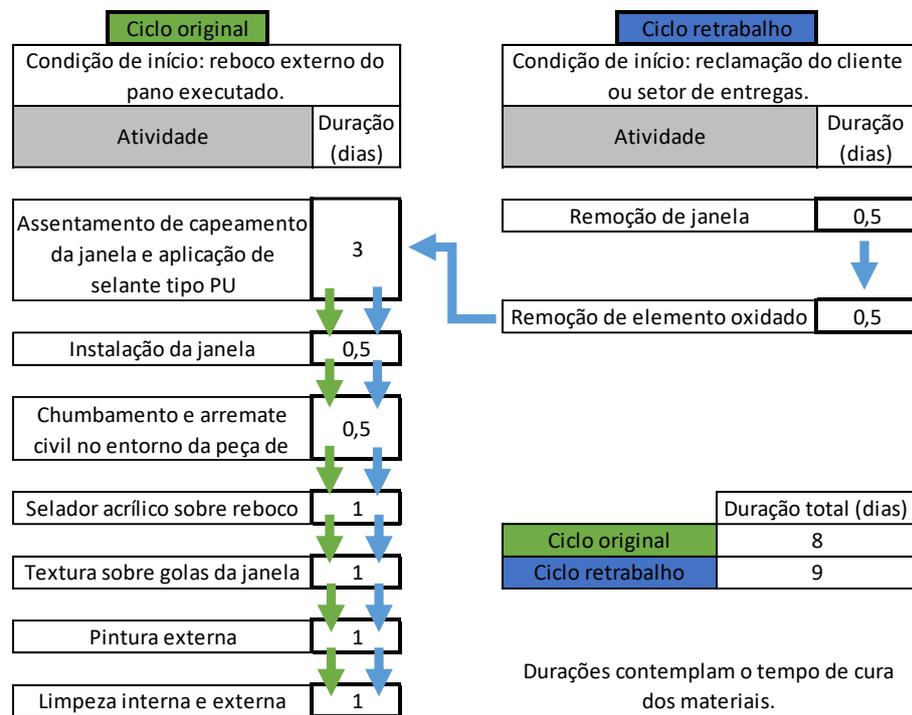
Figura 28: Fluxograma demonstrando atraso devido à troca de capeamento de granito.

A dificuldade do processo, em relação ao tempo e ao custo, pode ser explicada através do fluxograma (Figura 28), que demonstra o sequenciamento original das atividades bem como a regressão das que são necessárias à correção do problema.

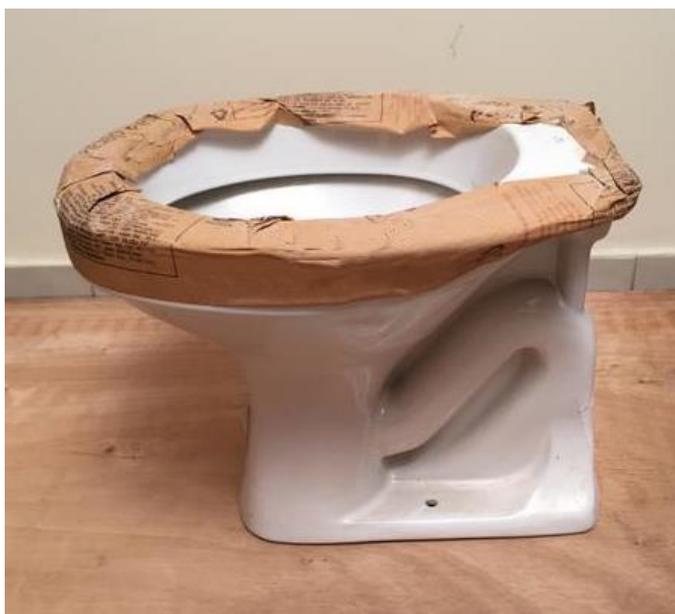
forma amostral, embora, especificamente para os vasos sanitários, a forma de envelopamento a qual esses materiais eram entregues dificultava o processo de verificação, transformando o registro de análise visual em uma constatação entre o material estar ou não avariado de forma perceptível. Isso ocorria pois, conforme o exemplar da Figura 35, as bacias eram entregues com revestimento de papel colado, de difícil remoção. Reconhecendo a dificuldade de remoção do elemento de proteção da bacia, foi criado um item específico no procedimento a respeito da lavagem das louças sanitárias. Dentre as instruções constava a necessidade de imersão em água limpa da bacia sanitária em reservatório de fibra de vidro, junto com barras de sabão neutro, para facilitar o desmanche do papel e viabilizar a instalação dos vasos.

Figura 35: Exemplar de vaso sanitário entregue em envelopamento de papel, colado sobre a superfície.
