**UNIVERSIDADE FEDERAL DO RIO GRANDE DO SUL
ESCOLA DE ENGENHARIA
DEPARTAMENTO DE ENGENHARIA CIVIL**

**RECUPERAÇÃO DE ESTRUTURAS DE CONCRETO:
ANÁLISE DE MANIFESTAÇÕES PATOLÓGICAS NA PONTE
GIUSEPPE GARIBALDI**

Projeto de Pesquisa do Trabalho de Diplomação a ser apresentado ao Departamento de Engenharia Civil da Escola de Engenharia da Universidade Federal do Rio Grande do Sul, como parte dos requisitos para obtenção do título de Engenheiro Civil

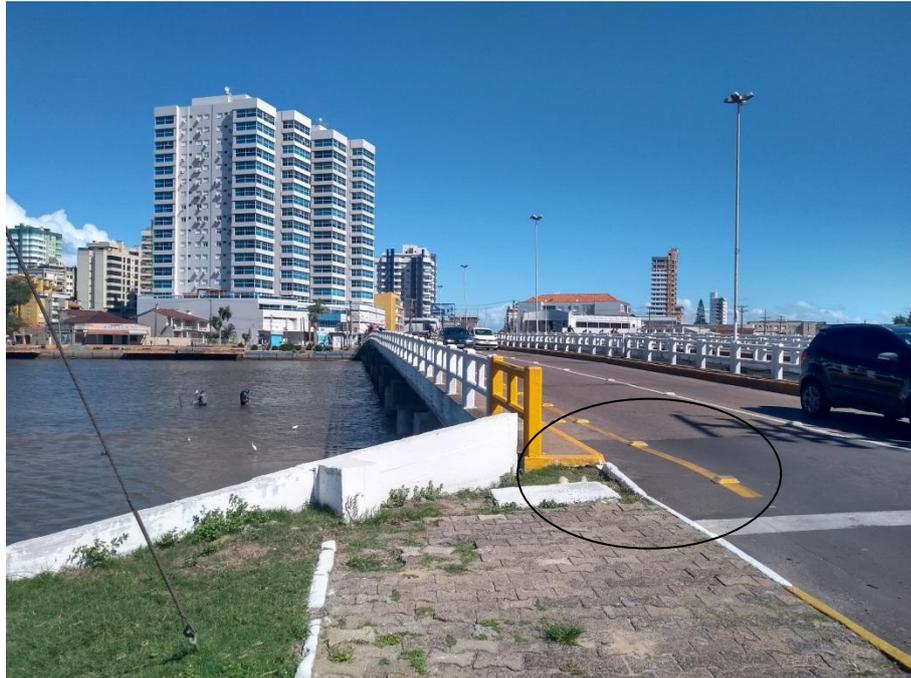
Figura 30: Ponte no sentido Tramandaí – Imbé, vista da margem de Imbé

Na figura 30 vê-se a ponte da margem de Imbé, com detalhe para a ampliação do passeio de pedestres. Nas imagens 31 à 33 a estrutura é vista da mesma margem, em sua face inferior. Conforme dito anteriormente, nesse ponto não há graves problemas de deterioração dos materiais, ressalta-se entretanto, que há manifestações patológicas como a mostrada na figura 33, em que uma pequena parcela da armadura longitudinal está exposta.

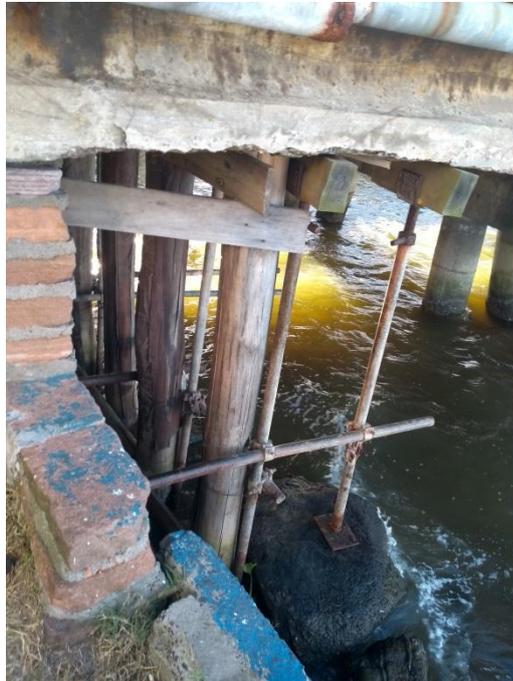
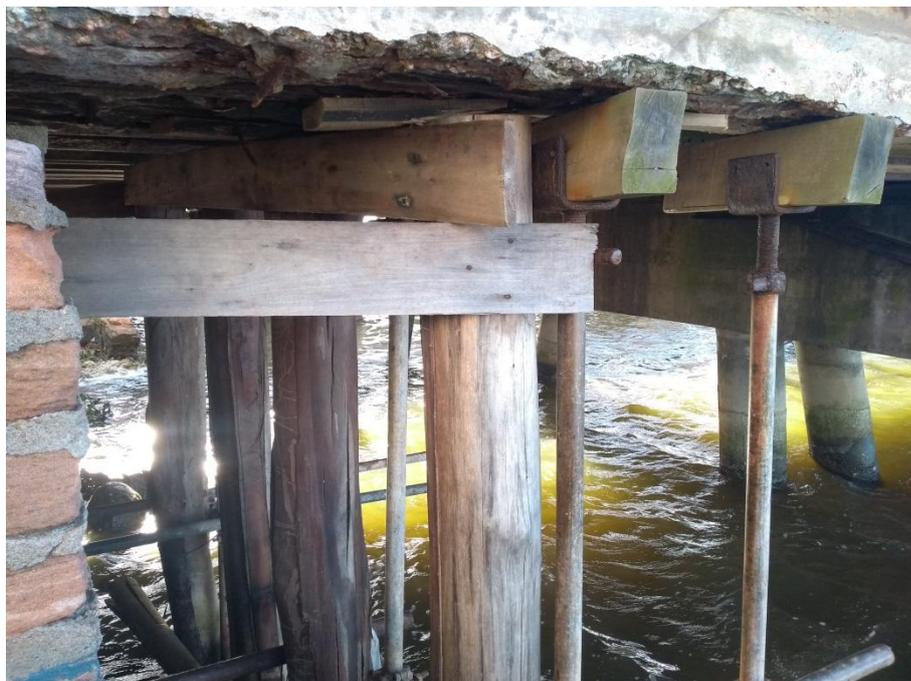
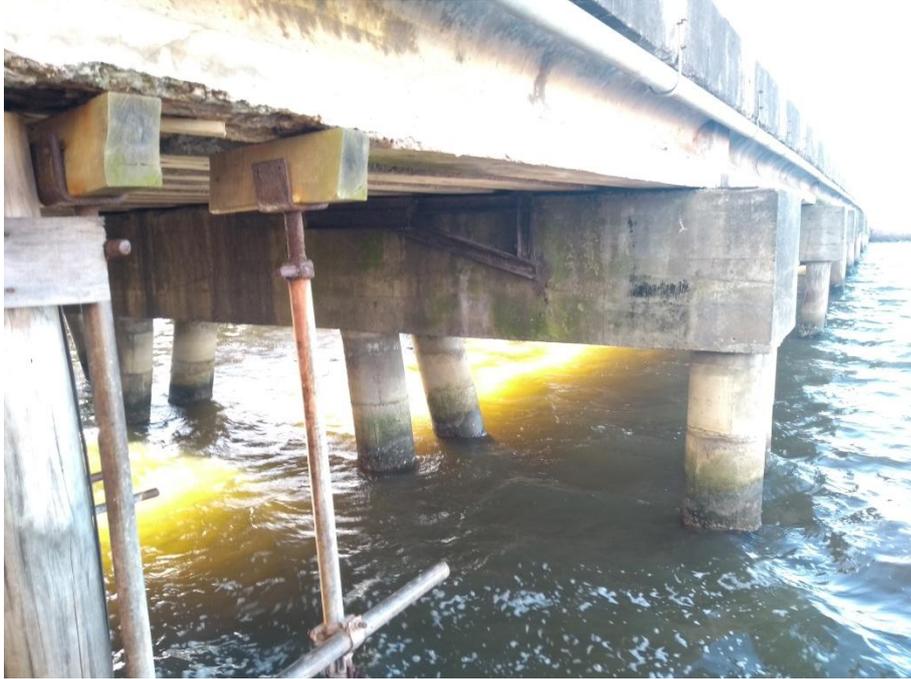
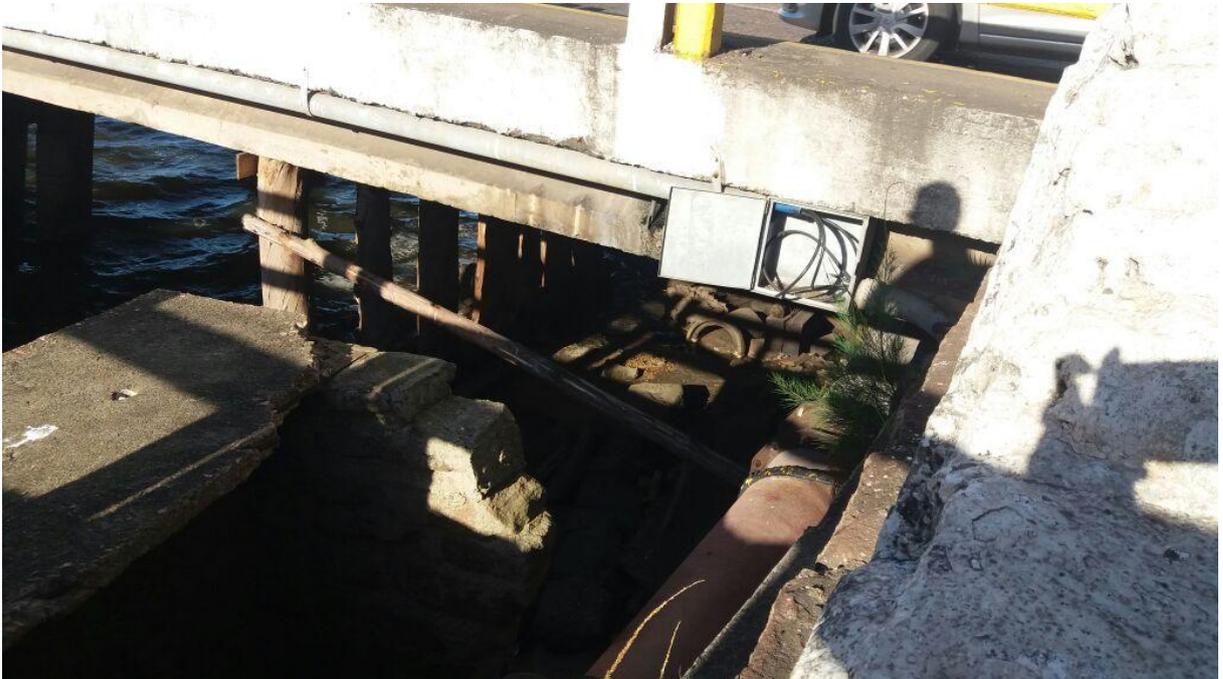
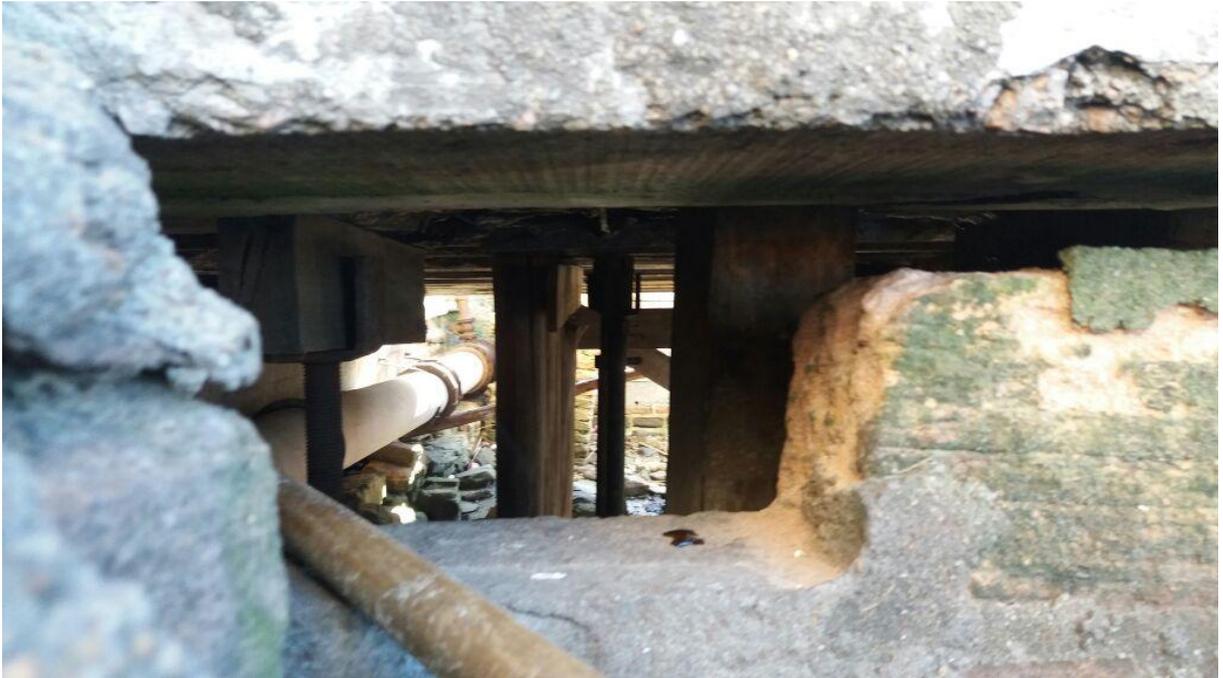
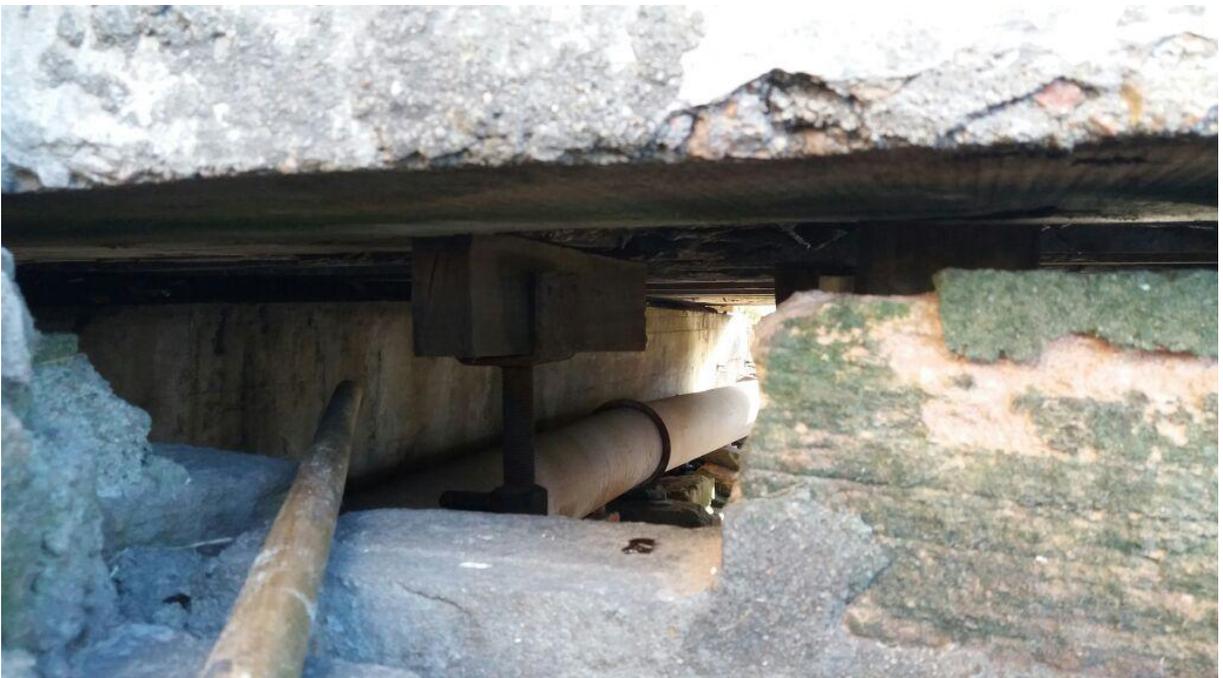
As figuras 34 a 41 mostram o escoramento do primeiro vão da ponte no sentido Imbé – Tramandaí, de quem se posiciona na margem de Tramandaí. O escoramento é composto por

elementos metálicos e de madeira e avança aproximadamente 3 metros no rio, à partir da cabeceira.
