UNIVERSIDADE FEDERAL DO RIO GRANDE DO SUL
ESCOLA DE ENGENHARIA - CURSO DE ENGENHARIA MECÂNICA
TRABALHO DE CONCLUSÃO DE CURSO

AVALIAÇÃO DA FALHA CATASTRÓFICA PREMATURA DE ROLETES DE
ABERTURA DE PORTA DE PAVIMENTO DE ELEVADORES ELÉTRICOS

MARCELO SERRA GUARISE

Porto Alegre, Novembro de 2021.

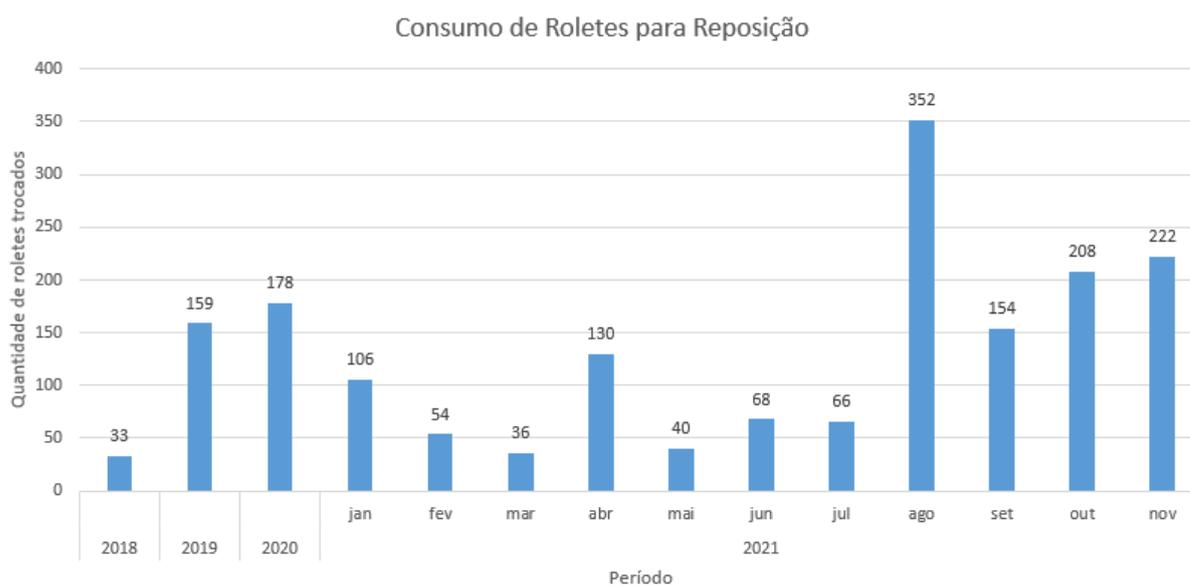
Figura 9. Consumo de roletes para substituição em campo por período.

Avaliando o gráfico apresentado na Figura 9, fica claro um aumento expressivo do consumo desse material em 2021. Quando nos anos de 2018, 2019 e 2020 nunca passaram a margem de 178 roletes trocados, os três primeiros meses de 2021 já ultrapassaram esse valor. O reporte de não qualidade informado pela equipe de Belém fica evidente no mês de agosto, onde existe um pico de mais de 350 trocas em apenas um mês, 140 sendo somente desse empreendimento.

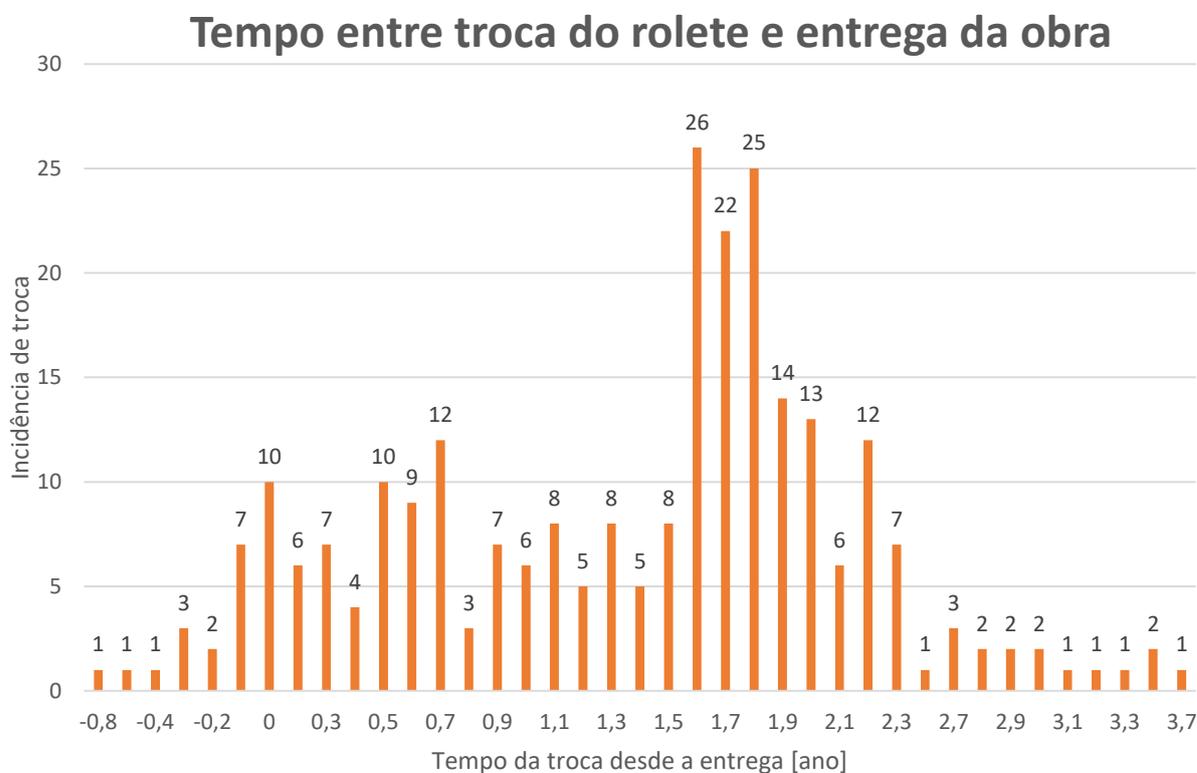
Figura 10. Gráfico comparativo para cada incidência de troca, comparando com o tempo em que a obra está entregue ao cliente final.

A primeira hipótese levantada foi a mais simples: o consumo aumentou, pois há mais roletes instalados em obra. Antes mesmo de estratificar as possibilidades em um diagrama de Yshikawa, essa alternativa teve que ser analisada. Como é possível ser observado na Figura 10, o comportamento de troca de roletes não é o esperado se for considerado somente a alternativa de vida útil. O gráfico leva em consideração o tempo em que o rolete foi trocado, contabilizando desde a entrega do elevador para o cliente final, por exemplo, houve 22 trocas de roletes em elevadores que foram entregues a 1,7 anos. O período de tempo negativo representa roletes que foram avariados durante a instalação, por exemplo, houve 2 casos em que 0,2 anos antes de entregar a obra ao cliente final, houve, por algum erro do técnico de instalação, a necessidade de substituir os roletes; logo, valores negativos devem ser ignorados para a presente análise.

De acordo com o fornecedor, o CVP (Ciclo de Vida do Produto) é de 1 milhão de ciclos, ou seja, cada porta de pavimento do elevador poderia abrir e fechar cerca de 1 milhão de vezes antes que houvesse problema com esse componente. Se considerado um equipamento de alto fluxo de passageiros, no térreo (pavimento com maior número de solicitações), em um mês uma porta de pavimento é acionada cerca de dez mil vezes, sendo assim, cerca de 8 anos deveriam se passar sem a necessidade de troca de todos os roletes em um equipamento. O caso observado na Figura 10 nos mostra que antes de 2 anos após a entrega do equipamento ao cliente, existe uma incidência muito maior de troca de roletes, ou seja, para equipamentos que foram instalados há mais de 2 anos, 2018 e 2019, a incidência de troca dos roletes é muito menor do que para os equipamentos mais recentes.

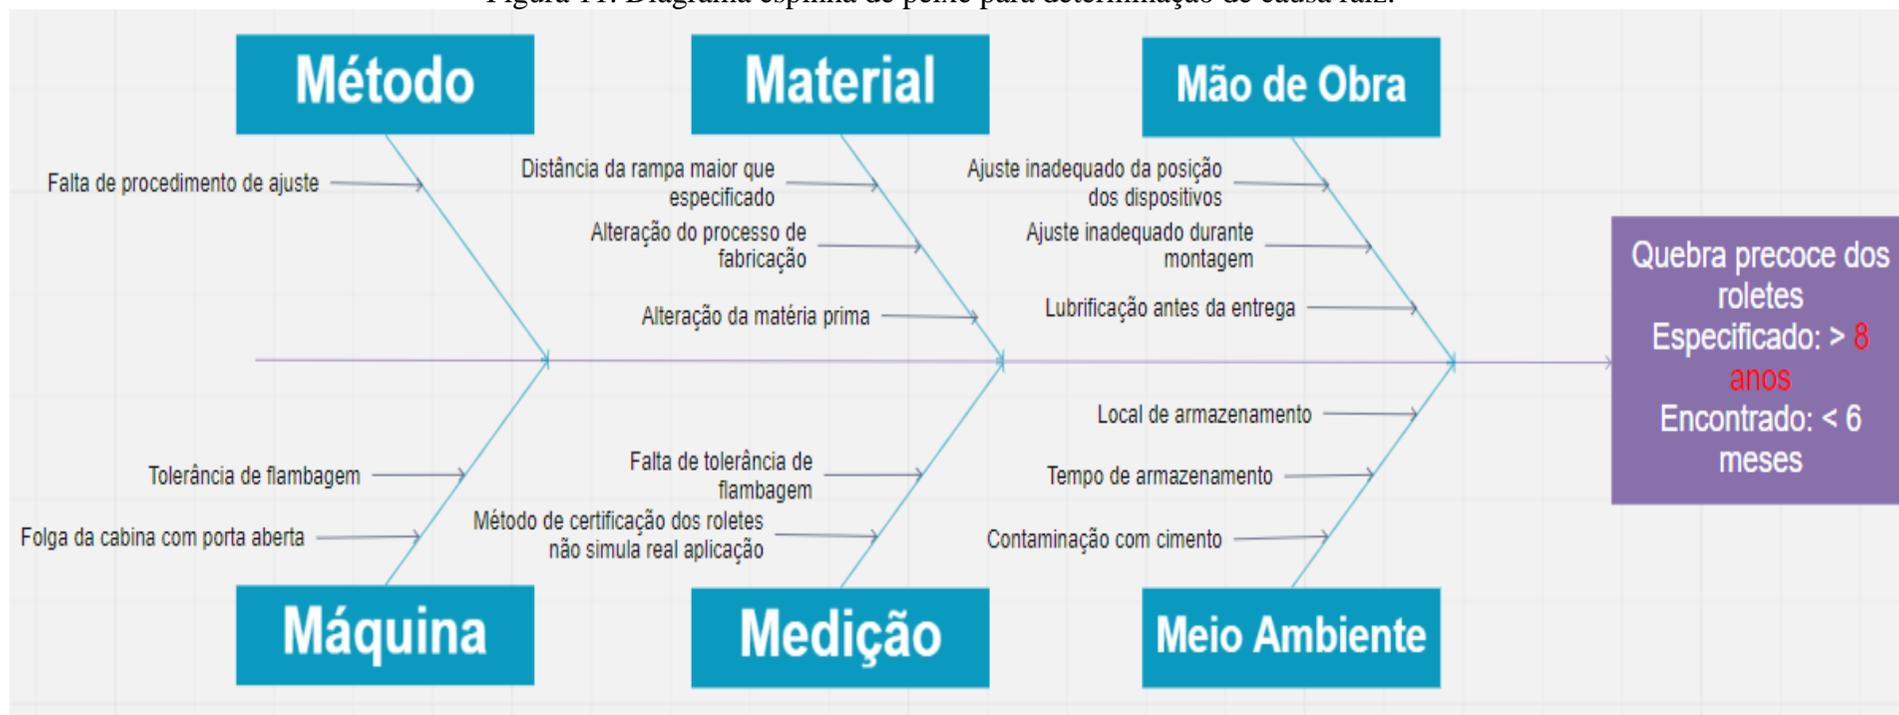
Figura 11. Diagrama espinha de peixe para determinação de causa raiz.

- Método
 - Falta de procedimento de ajuste;
- Máquina
 - Tolerância da flambagem das guias do elevador;
 - Folga da cabina com porta aberta;
- Medição
 - Método de certificação dos roletes não simula real aplicação;
- Material
 - Distância da rampa maior do que especificado;
 - Alteração no processo de fabricação;
 - Alteração da matéria prima;
- Mão de obra
 - Ajuste inadequado durante montagem;
 - Ajuste inadequado na posição dos dispositivos;
 - Aplicação de lubrificantes nos roletes;
- Meio Ambiente
 - Contaminação por cimento;
 - Tempo de armazenagem;
 - Local de armazenamento;

Todos os pontos levantados poderiam ser a real causa do problema se esse estudo estivesse sendo feito meses após o lançamento do produto. O fato de que produtos instalados há mais de 2 anos têm uma incidência de problema significativamente menor do que os de obras instaladas recentemente, descarta todas as hipóteses que envolvem mão de obra, o elevador ou algum erro de instalação.

Fica claro que a questão que deve ser explorada mais a fundo deve ser relacionada à qualidade do material enviado pelo fornecedor uma vez que tanto os métodos empregados, medições, métodos, mão de obra e meio ambiente não podem ter sofrido modificação. Deve-se avaliar se houve alteração no processo e material de fabricação dos roletes.
