UNIVERSIDADE FEDERAL DO RIO GRANDE DO SUL
ESCOLA DE ENGENHARIA
CURSO DE ENGENHARIA CIVIL

**ESTUDO DE CASO: ANÁLISE E PREVENÇÃO DAS
MANIFESTAÇÕES PATOLÓGICAS EM SISTEMA DE
IMPERMEABILIZAÇÃO**

outubro de 2021

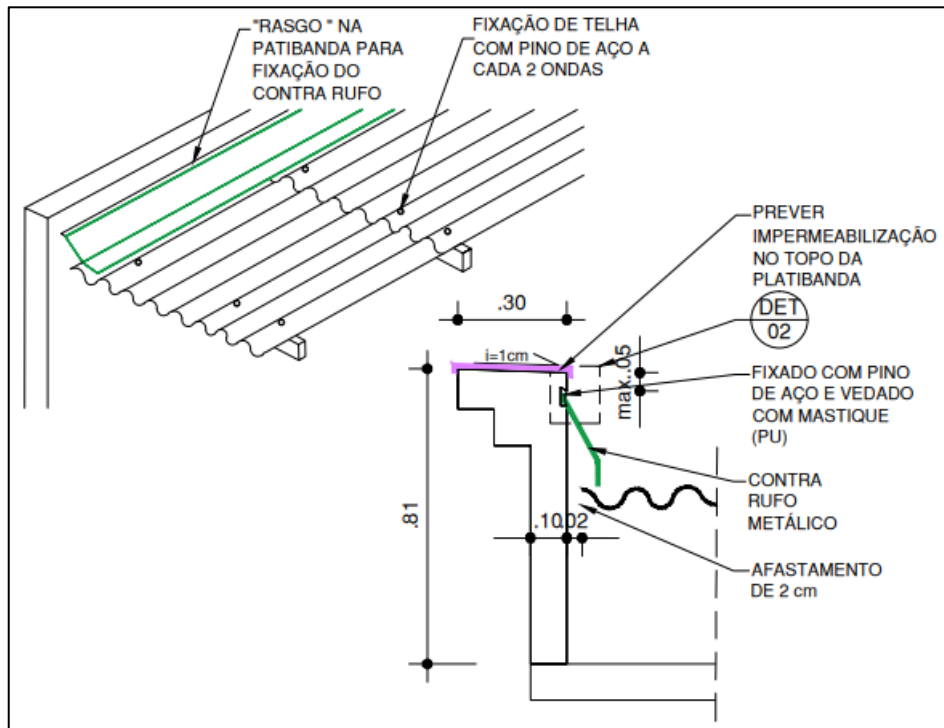
Figura 13 – Detalhe de rufos com arremate na lateral da platibanda

Uma outra observação é sobre o espaçamento entre a platibanda e a telha pois, segundo a Figura 13, o projeto da construtora indica 2 cm, mas, na realidade, a distância neste caso analisado ficou em torno de 10 cm, conforme pode ser visto na Figura 36. Este detalhe pode ter ocasionado a infiltração, pois diminui consideravelmente o transpasse entre rufo e telha, deixando a cobertura desprotegida em casos de muita chuva e ventos.

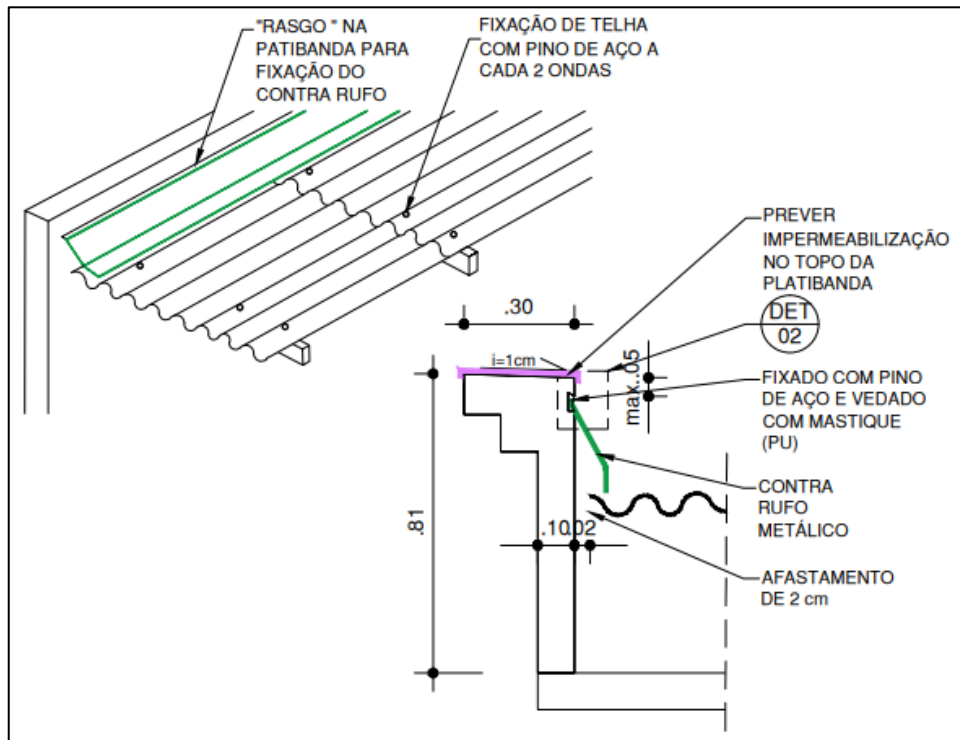
Figura 37 – Detalhe do projeto que mostra afastamento de 2 cm entre platibanda e telha

Outra falha encontrada foi a distância entre a platibanda e o início da telha que era cerca de uns 10 cm (Figura 36), enquanto que o projeto indica 2 cm (Figura 37).

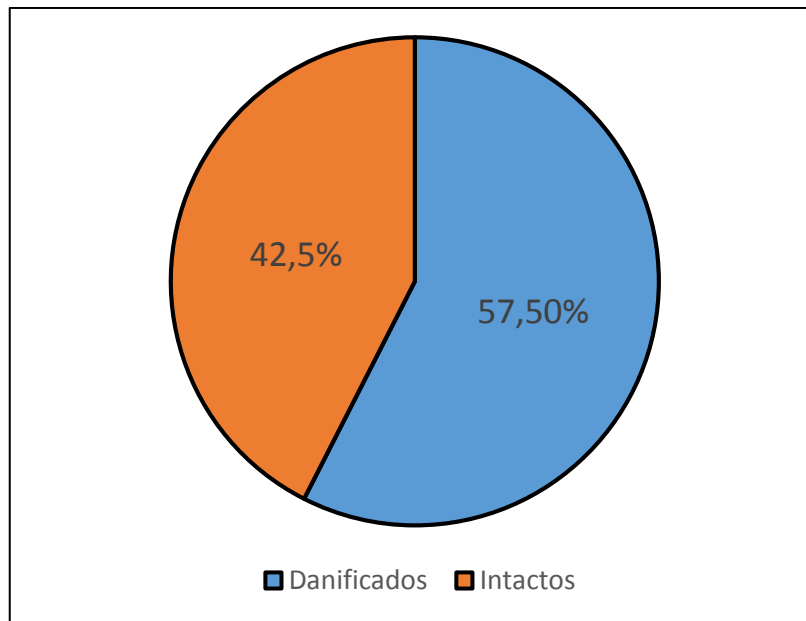
Gráfico 01 – Ralos com a impermeabilização danificada após limpeza final

- 57,5% dos ralos (Gráfico 01) impermeabilizados ficaram com telas aparentes após a atividade de limpeza (última atividade da torre);
- 7,5% das caixas sifonadas (Gráfico 02) quebraram e necessitaram ser trocadas depois do apartamento finalizado.

Diante destes percentuais, pode-se sugerir que a remoção deste bloco de espuma é responsável pela maioria das falhas de impermeabilização do ralo. Assim, é preciso que a Instrução de Trabalho seja revisada para mudar esta etapa em que é colocado o bloco de espuma e aplicada a argamassa polimérica por cima dele.

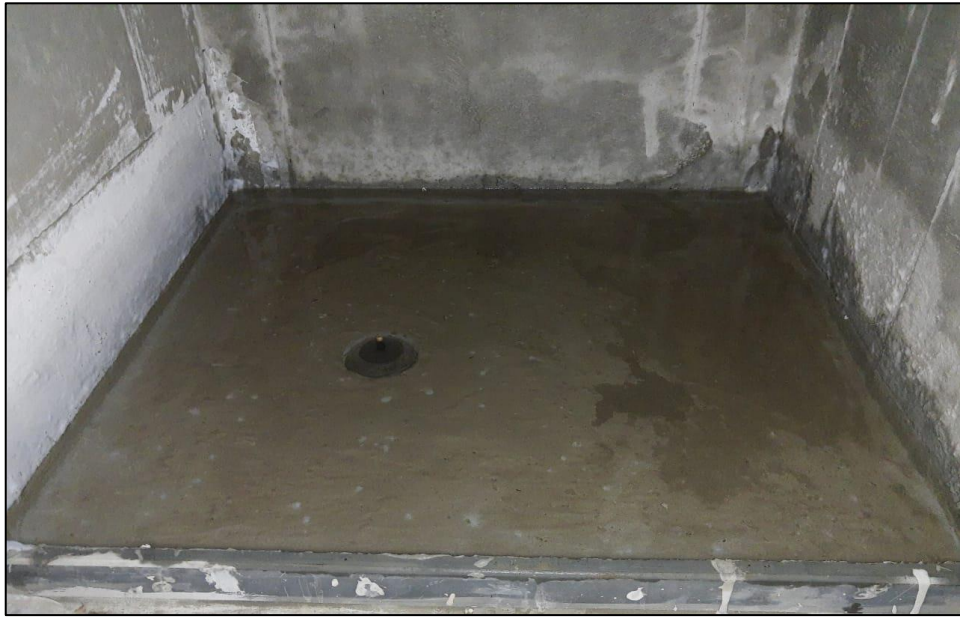
Figura 52 – Box em teste de estanqueidade com o balão no ralo

Após as 72h, foi verificado que não houve vazamento em nenhuma das seis unidades onde foram feitos os testes de estanqueidade.

3 - Com o produto seco, a equipe de impermeabilização coloca o balão inflável dentro do ralo, garantindo que fique bem apertado para não ocorrer vazamento durante o teste (Figura 50 e Figura 51). Realiza o teste de estanqueidade por 72h (Figura 52);

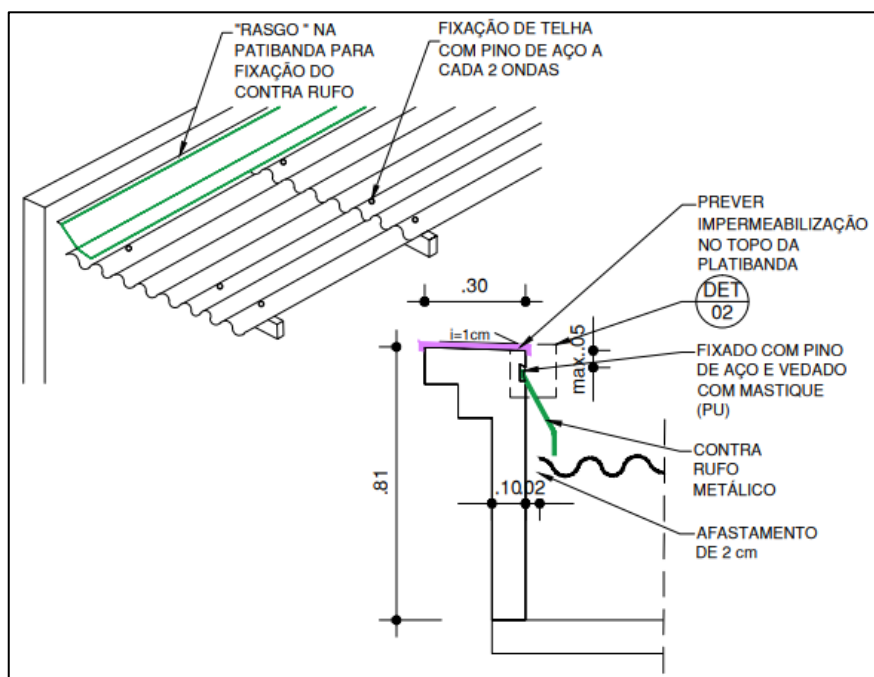
Figura 56 – Rufo na platibanda

Um segundo detalhe a mencionar é que não existe a informação de quanto seria o transpasse mínimo entre telhado e rufo. A Figura 56 mostra todas as dimensões pertinentes com exceção do transpasse mínimo entre telha e rufo, apenas o indicativo de 2cm.

De acordo com o Guia Técnico de Telhas de Fibrocimento e Peças Complementares para Telhados da Brasilit (BRASILIT, 2020), é sugerido que o transpasse entre telha e rufo seja de 20 cm, conforme pode ser visto no detalhe a seguir (Figura 57).
