UNIVERSIDADE FEDERAL DO RIO GRANDE DO SUL

**ANÁLISE DE DEFEITOS SUPERFICIAIS COM ORIGEM NO
PROCESSO DE LAMINAÇÃO DE AÇOS ESPECIAIS PARA A
CADEIA AUTOMOTIVA E IMPLEMENTAÇÃO DE SOLUÇÕES.**

Dissertação para obtenção de título de
Mestre em Engenharia, Modalidade Profissional, Especialidade Siderurgia

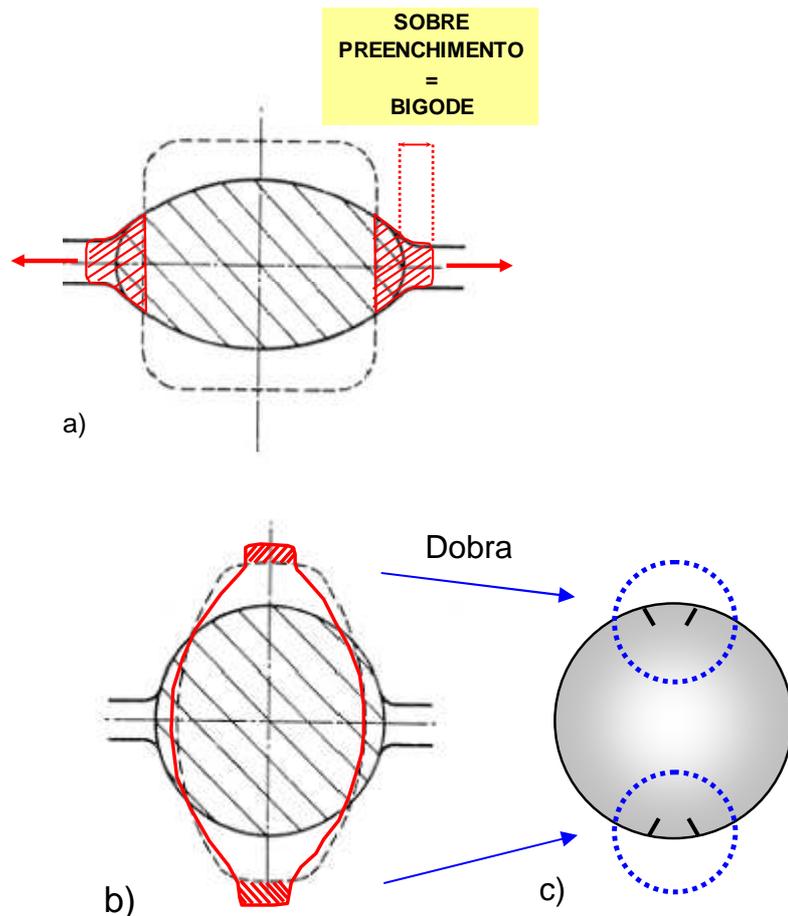
Figura 3.3: Fluxo representativo do processo de formação da dobra. a) primeiro passe formando o bigode; b) passe acabador formando a dobra a partir do bigode. c) Barra laminada final apresentando a dobra.

Um dos piores defeitos de laminação, que se caracteriza por ser contínuo, em uma ou duas geratrizes, geralmente estas, em 180° é o defeito chamado dobra que tanto pode ter como causa original um bigode (figura 3.3.a e 3.3.b) por excesso de alargamento ou devido a marcas devido ao contato com o equipamento (DAIDO, 2000).

Este tipo de defeito apresenta uma ligeira descarbonetação em sua microestrutura, formando um ângulo com o eixo da barra de aproximadamente 25° conforme figura 3.3.c (Sidenor, 2000).

De acordo com Daido 2000, de forma preventiva deve-se: “quando parar o equipamento habituar-se a inspecioná-lo sempre, assim como verificar a condição do material nestes pontos, com base nesta questão definem-se estratégias para retirada de amostras no laminador de forma a identificar o local da geração de defeitos”.

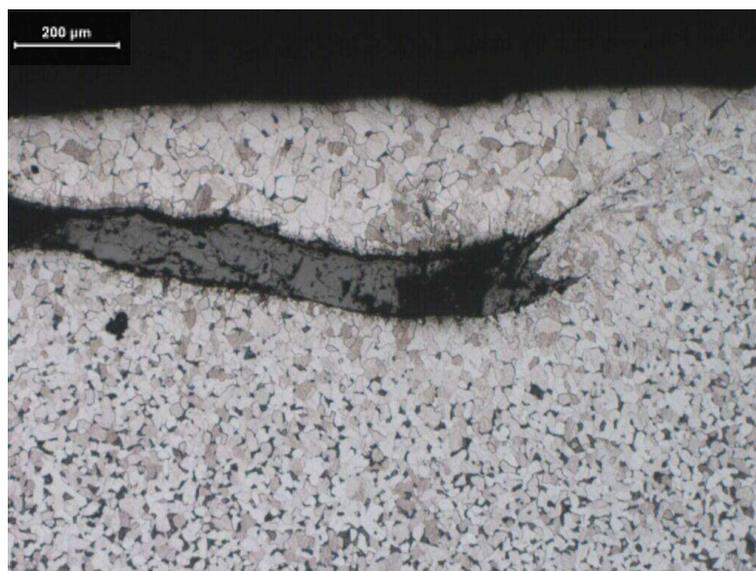
Figura 3.7: Imagem metalográfica do defeito, ataque Nital 2%.

Segundo o Instituto Argentino de Siderurgia – IAS as escamas são pequenos segmentos de metal ligados ao material, em apenas um dos lados, trabalhados a quente para dentro da superfície (figura 3.6 e 3.7). É comum acontecer em aço com baixa resistência (com alto teor de enxofre, chumbo ou cobre). A sua detecção é visualmente fácil. Exame microscópico pode revelar anomalias (inclusões não-metálicas, bolsas de óxidos, etc.) que causaram ruptura superficial. O endireitamento pode expor a escama a superfície.

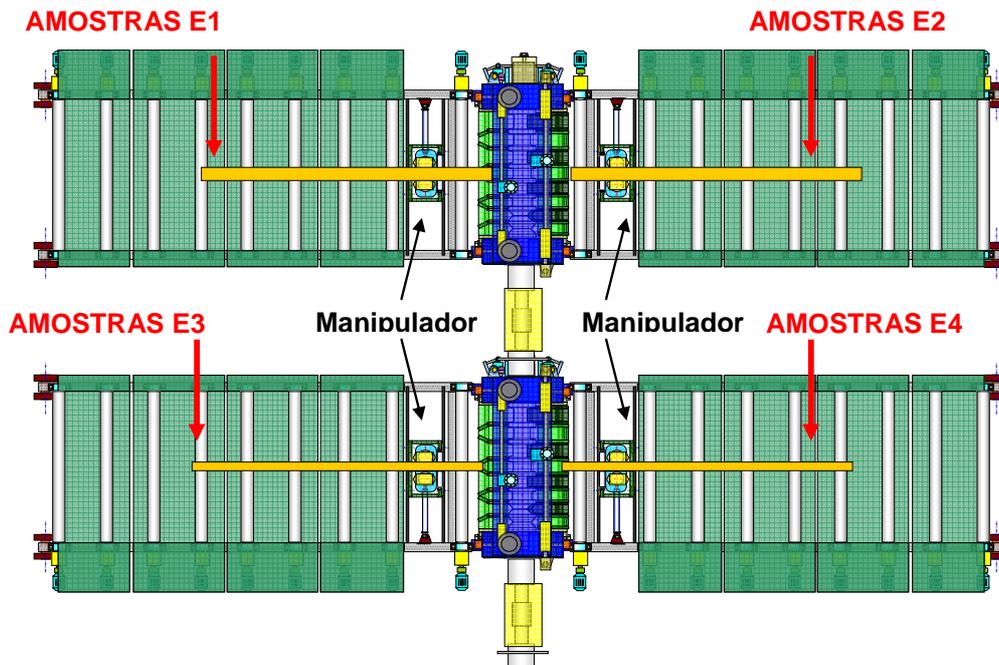
Figura 4.1: Imagem superior das gaiolas de desbaste com a identificação dos locais de retiradas de amostras.

Para escamas buscaram-se pontos onde o atrito era maior, o que ocorre nas gaiolas M2 e M3, já que possuem manipuladores do tipo girador e guias roletadas na entrada dos passes quadrados.

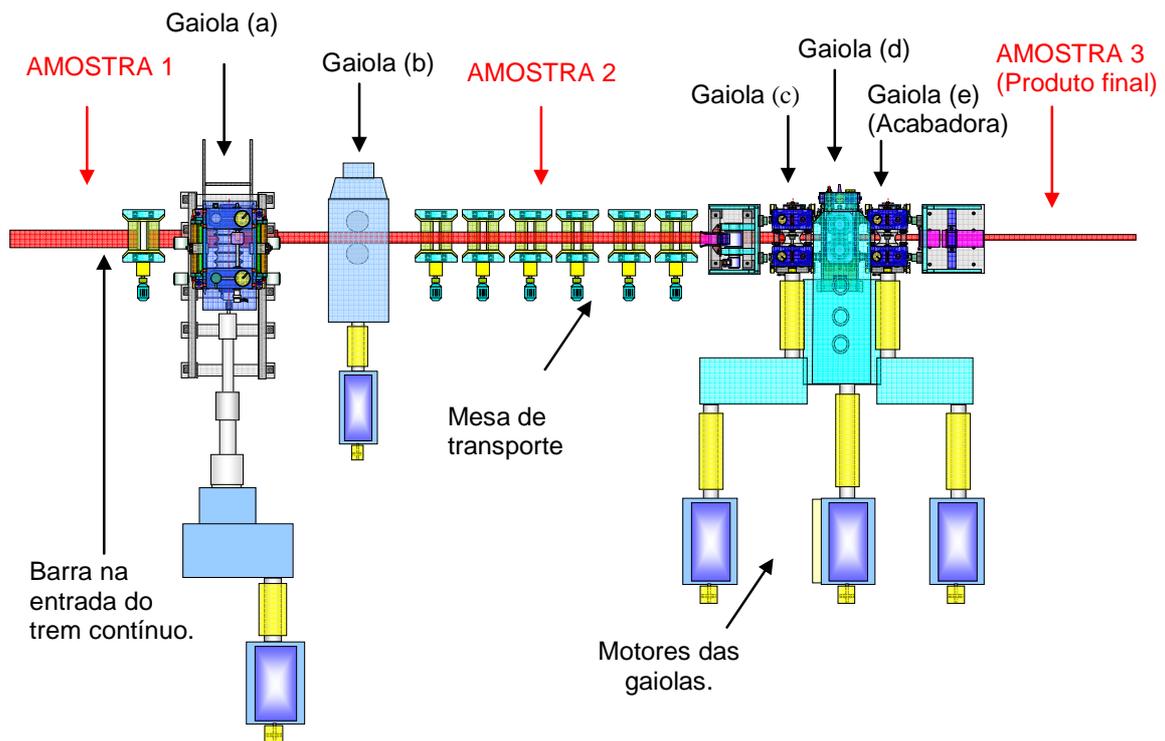
Figura 4.2: Imagem superior do trem contínuo com a identificação dos pontos estratégicos de retiradas de amostras para detecção de dobras.

No que se refere a dobra foram retiradas 3 amostras de cada tarugo laminado do aço 20 MnCr 5, conforme indica a figura 4.2.

A coluna “Amostra” esta relacionada com os locais de retirada de amostra conforme denominado na figura 4.2.

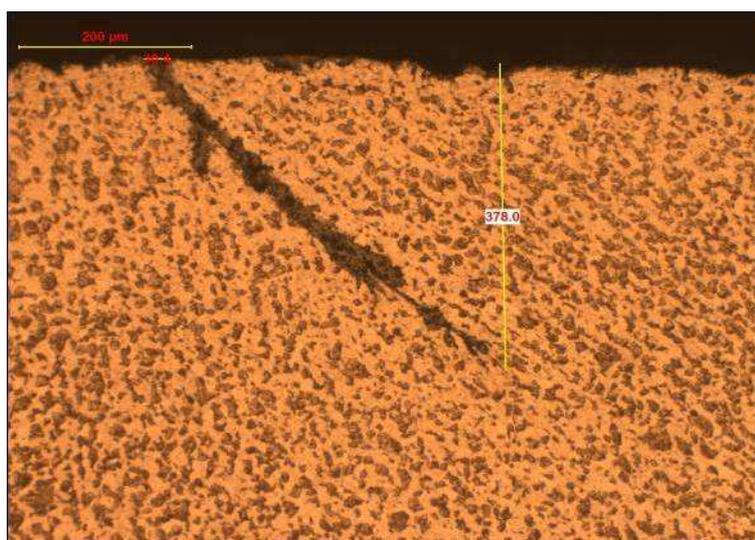
Figura 5.16: Imagem metalográfica, ataque Nital 2%. Fonte: Aços Especiais Charqueadas, Laminador 1.

A imagem da metalografia das amostras (figura 5.16) confirma ser um defeito de laminação devido às características apresentadas, como o ângulo aproximado de 30° com a superfície e descarbonetação imperceptível ao redor do defeito.

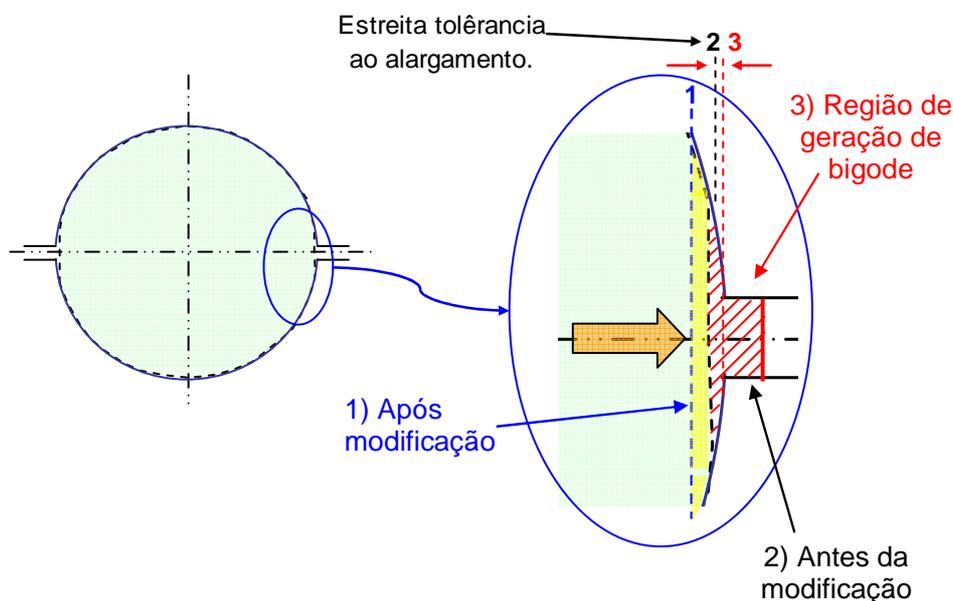
Figura 5.17: Figura mostrando o comportamento antes e após a mudança na seção de entrada do trem contínuo. Fonte: Projeto redução de refugo por dobras no laminador da Aços especiais charqueadas.

Nas barras laminadas antes e depois não foram encontrados o defeito, mostrando que o defeito ocorre naqueles materiais que apresentavam variação de temperatura, pois as outras variáveis como a velocidade e o % de redução de área não variavam de forma significativa (WUSATOWSKI, 1969).

Como medida de prevenção a este defeito, de forma a tornar o processo mais robusto foi tomada como solução diminuir a seção de entrada no trem contínuo, de modo a deixá-lo menos suscetível a variações de temperatura e qualidade afastando a possibilidade de dobra por variações do processo conforme a figura 5.17.

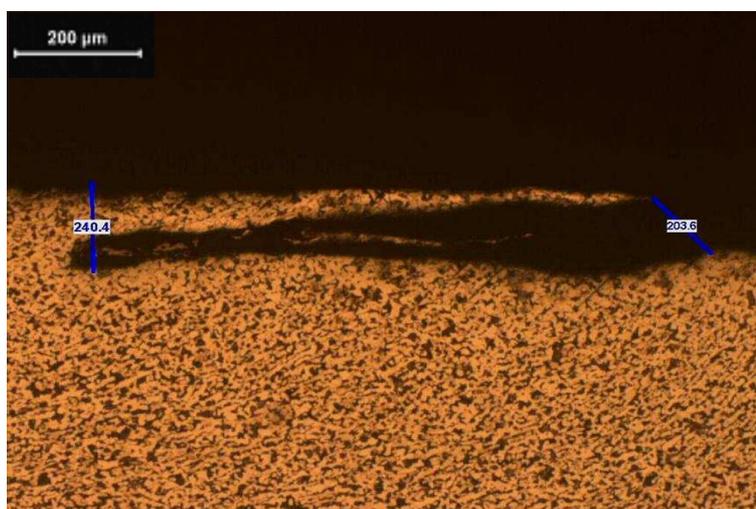
Figura 5.19: Imagem metalográfica, ataque Nital 2%.

As figuras 5.18 e 5.19 mostram o defeito com origem de rolete de caixa guia trancada, a guia que pode ser vista na figura 5.20.

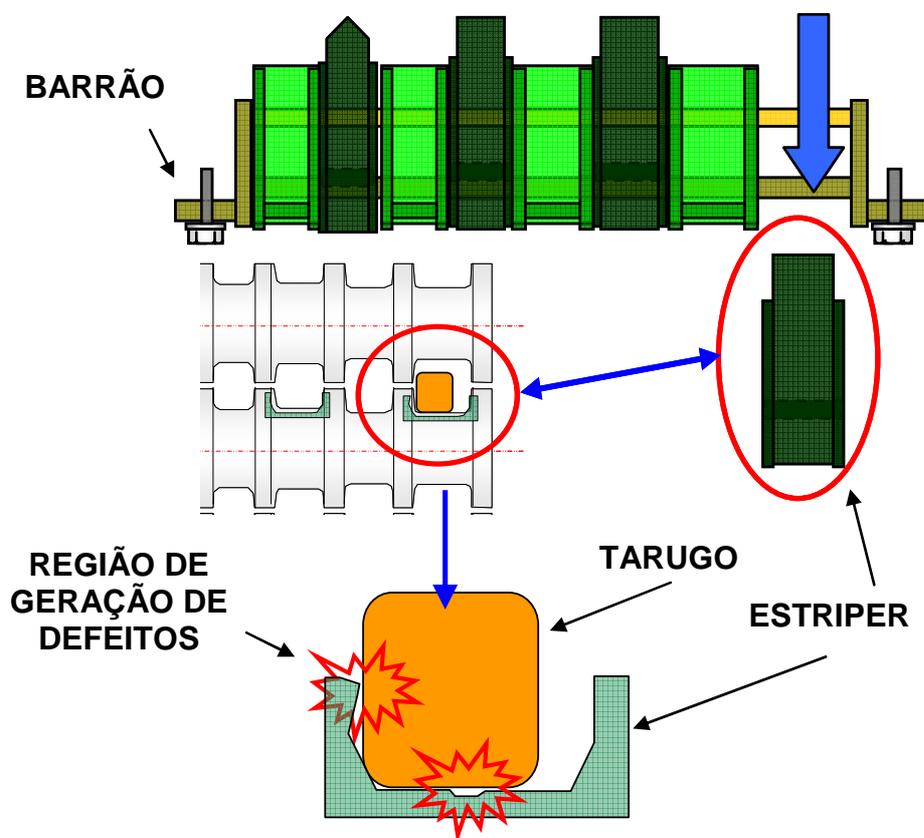
Figura 5.23: Desenho ilustrando o tarugo em contanto com as partes desgastadas do laminador gerando defeitos.

Este tipo de defeito ocorre em guias em que não há a presença de roletes e ocorre o desgaste da superfície da guia devido ao atrito da barra, guias estas chamadas de guias secas. Para guiar a barra na entrada do cilindro há um suporte chamado barrão no qual possui a peça de ferro fundido chamada estriper, esta peça é sujeita ao desgaste excessivo, pois sofre o atrito com a peça (figura 5.23).

O problema verificado foi que o desgaste não uniforme causa cantos vivos nas guias gerando riscos no material.

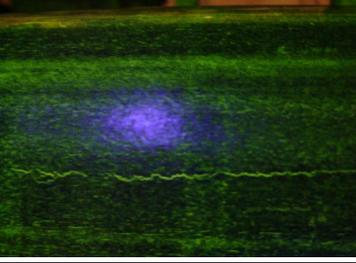
<p>Imagem 3: Risco gerado nos Stripers da gaiola M3.</p>

<p>1.1.- Pentes do blooming em contato com o material.</p> <p>1.2.- Contato do material com a superfície das réguas do blooming desgastadas.</p> <p>2.1.- Guias roletadas da M2 e M3 com roletes trancados.</p> <p>2.2.- Altura e Trancamento dos Rolos.</p> <p>3.1.- Guias secas M2 / M3 (Stripers) desgastados, com material colado.</p> <p>Demais causas prováveis:</p> <p>4.- Mal posicionamento dos roletes do desviador de entrada da tesoura.</p> <p>5.- Desponte preso na calha da tesoura.</p> <p>6.- Funil do descarepador.</p> <p>7.- Roletes da calha.</p> <p>8.- Roletes de entrada do bloco, principalmente quando não estão com os cantos arredondados.</p> <p>9.- Lascas presas ao longo do laminador.</p> <p>10.- Operação incorreta durante a manipulação do material nas gaiolas M2 / M3.</p> <p>Obs.: Estes são os pontos mais prováveis, mas podem acontecer outros riscos em outros pontos do Laminador.</p>	<p>1.1.- Verificar posição dos pentes do blooming. Responsável: Operador do blooming (Ptos.Críticos).</p> <p>1.2.- Não parar o material com as réguas e retificar as réguas, conforme Diretrizes de Processo de Laminação. Responsável: Operador do blooming.</p> <p>2.1.- Trocar caixas roletadas. Responsável: Ajustadores.</p> <p>2.2.- Ajustar o manipulador para que não fique acima da linha de laminação pois acaba riscando o material nas guias secas. Responsável: Ajustador.</p> <p>3.- Retificar as guias conforme Pontos Críticos. Responsável: Ajustador.</p> <p>4.- Posicionar corretamente o desviador (Ptos. Críticos). Responsável: Ajustador.</p> <p>5.- Retirar desponte preso (Ptos.Críticos). Responsável: Ajustador.</p> <p>6.- Acionar Manutenção Mecânica. Responsável: Ajustador.</p> <p>7.- Trocar roletes trancados e posicionar corretamente roletes fora de posição. Responsável: Ajustador e Inspetor.</p> <p>8.- Trocar os roletes. Responsável: Ajustador.</p> <p>9.- Inspeccionar as gaiolas do laminador e remover lascas presas a gaiola. Responsável: Ajustador.</p> <p>10.- Operar conforme as Diretrizes de Processo de Laminação. Responsável: Operador da Gaiola M2 / M3</p>
