**UNIVERSIDADE FEDERAL DO RIO GRANDE DO SUL  
ESCOLA DE ENGENHARIA  
COMISSÃO DE GRADUAÇÃO DO CURSO DE ENGENHARIA CIVIL**

**IDENTIFICAÇÃO DAS CAUSAS DE MANIFESTAÇÕES  
PATOLÓGICAS NA EXECUÇÃO DE CONCRETO APARENTE A  
PARTIR DE ESTUDO DE CASO**

Trabalho de Conclusão de Curso apresentado à Comissão  
de Graduação do Curso de Engenharia Civil da Escola de  
Engenharia da Universidade Federal do Rio Grande do Sul, como  
parte dos requisitos para obtenção do título de Engenheira Civil

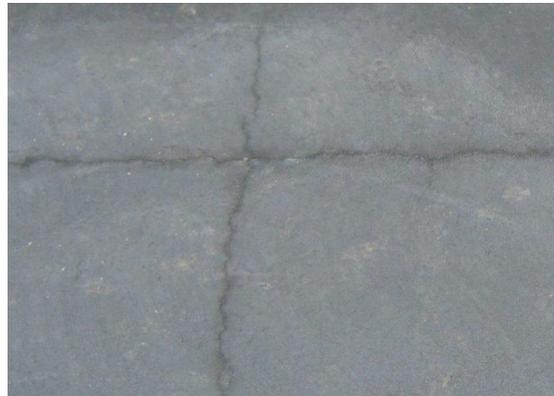
Manifestação Patológica	Fissuras por assentamento plástico
Definição	Sedimentação das partículas sólidas, obstruídas pela armadura, pelos agregados de maiores dimensões ou por variação de seções.
Aspectos gerais	As que ocorrem devido à presença de armaduras horizontais, ocorrem continuamente na mesma direção da armadura. As que ocorrem devido aos agregados não seguem um padrão de direção, podendo ocorrer até mesmo no interior da massa de concreto. As fissuras ocorrem de 10 minutos a 3 horas após o lançamento do concreto (CEB <sup>8</sup> , 1989 apud ARANHA, 1994) e se apresentam estáveis após o endurecimento do concreto.

Figura 14 – Fissuras por assentamento plástico na direção das armaduras

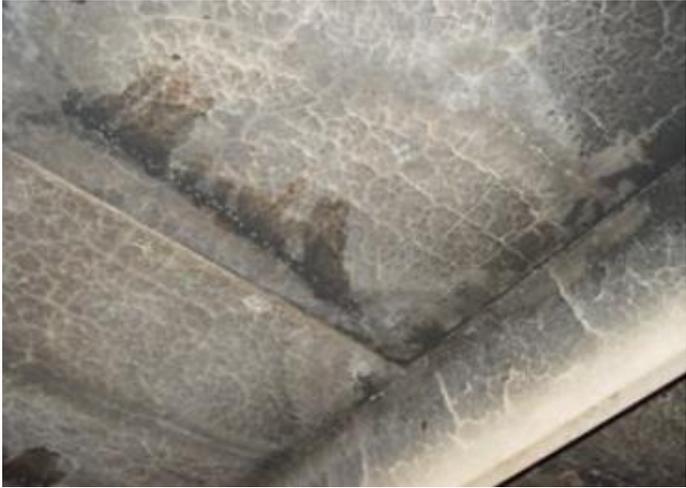
Manifestação Patológica	Fissuras por dessecação superficial
Definição	Ocorrem devido à perda excessiva da água de amassamento, seja por evaporação, absorção pelos agregados ou pelas fôrmas.
Aspectos gerais	O efeito de absorção pelos agregados pode ser eliminado pela saturação prévia dos agregados. O grau de evaporação depende da temperatura, velocidade e umidade relativa do ar, da qualidade da cura realizada e da temperatura superficial do concreto (DAL MOLIN, 1988). São fissuras previsíveis, em forma de mapa ou pele de crocodilo e que se apresentam estáveis após o endurecimento do concreto. O surgimento dessas fissuras ocorre de 30 minutos até 6 horas após o lançamento do concreto. A espessura varia de 2 a 3 mm, diminuindo conforme se afasta da superfície.
Causas prováveis	- Temperaturas elevadas; - velocidade do ar elevada; - baixa umidade relativa do ar; - falta de cuidados na cura do concreto, frente à temperatura superficial do concreto.

Foto	<p data-bbox="614 327 1358 356">Figura 16 – Dessecação superficial de elementos de concreto armado</p>

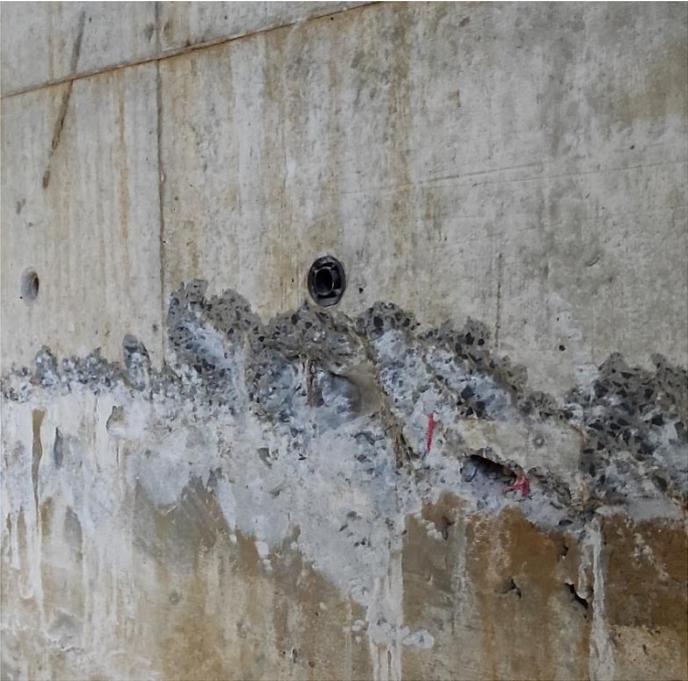
<p>Foto</p>	<p>Figura 18 – Ninhos de concretagem ou bicheira</p>

<p>Recuperação</p>	<ul style="list-style-type: none"> <li>- Realização da limpeza do substrato, removendo as partes de concreto soltas e de baixa qualidade;</li> <li>- restauração do trecho com argamassa de reparo estrutural; ou</li> <li>- corte e reconstituição da seção com concreto, graute, argamassa para reparo estrutural, entre outros.</li> </ul>
--------------------	---

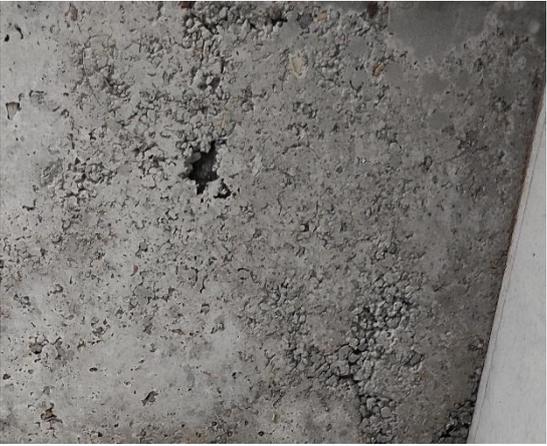
Manifestação Patológica	Segregação do concreto
Definição	Ocorre devido à falta de homogeneidade da mistura, quando há a manipulação excessiva do concreto, como vibração prolongada ou repetida no mesmo local ou quando a técnica de lançamento do concreto é inadequada (inclinações excessivas, queda livre do concreto nas fôrmas, entre outros).
Aspectos gerais	Distribuição heterogênea dos agregados na massa de concreto.
Causas prováveis	<ul style="list-style-type: none"> <li>- baixa relação água/cimento;</li> <li>- alta densidade de armaduras;</li> <li>- agregados com diâmetros grandes;</li> <li>- granulometria inadequada;</li> <li>- transporte, lançamento e/ou adensamento inadequados do concreto.</li> </ul>
Prevenção	<ul style="list-style-type: none"> <li>- Utilizar um concreto mais fluido, com trabalhabilidade ótima;</li> <li>- em casos de armaduras densas, optar pelo concreto autoadensável;</li> <li>- executar a montagem cuidadosa das fôrmas, assegurando a estanqueidade para evitar vazamento de nata;</li> <li>- realizar o lançamento de concreto em paredes e pilares com cuidado para que os agregados graúdos não se depositem no fundo da fôrma;</li> <li>- utilizar o vibrador de forma adequada e sem excesso.</li> </ul>

Localização	Ocorrem em todos os tipos de elementos estruturais.
Recuperação	<ul style="list-style-type: none"> <li>- Realização da limpeza do substrato, removendo as partes de concreto soltas e de baixa qualidade;</li> <li>- restauração do trecho com argamassa de reparo estrutural; ou</li> <li>- corte e reconstituição da seção com concreto, graute, argamassa para reparo estrutural;</li> <li>- em situações de segregação profunda, realizar injeção para preenchimento dos vazios com material adequado (epóxi, poliuretano, cimento etc.) (UFOP, [s.d.])</li> </ul>
Foto	<p style="text-align: center;">Figura 19 – Segregação do concreto</p>

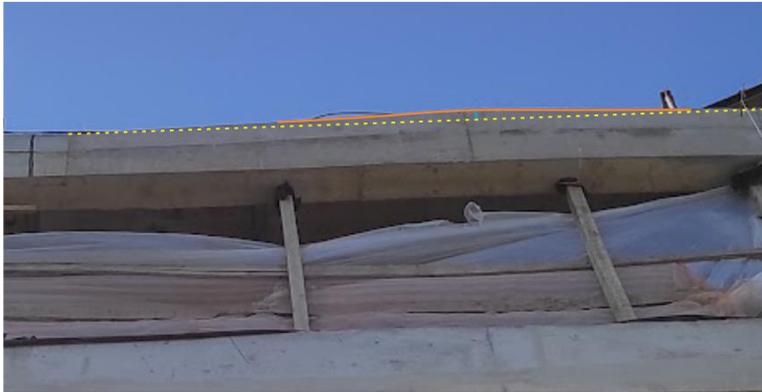
Manifestação Patológica	Alteração na geometria dos elementos estruturais
Definição	São alterações na geometria das peças estruturais em relação ao que consta no projeto: nível, superfície, planeza, esquadro, dimensões das seções, entre outras.
Aspectos gerais	Seções dos elementos estruturais e/ou deslocamentos dos eixos diferentes do estabelecido em projeto.
Causas prováveis	- Erros na interpretação dos projetos; - desconformidades na execução das fôrmas dos elementos estruturais.
Prevenção	- Elaboração de projetos claros e com detalhamentos; - mão de obra especializada e treinada.
Localização	Ocorrem em todos os tipos de elementos estruturais.
Recuperação	- Corte dos excessos da seção; - recomposição da seção; - se o problema afetar a estrutura, reforçar para recompor as condições estabelecidas em projeto; - se o problema for apenas estético e não comprometer o todo, assumir o excesso.
Foto	<p>Figura 20 – Abaulamento de trecho de viga em fachada aparente</p>

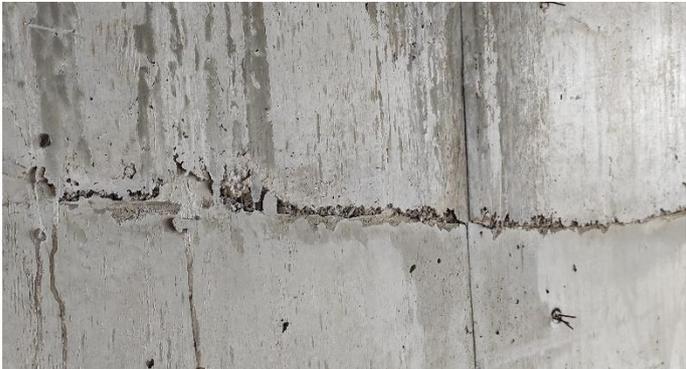
Manifestação Patológica	Acabamento superficial e aspecto estético deficientes
Definição	É a alteração do acabamento superficial do concreto aparente, afetando sua aparência natural e homogeneidade.
Aspectos gerais	- Rugosidade aumentada, facilitando o depósito e penetração de agentes agressivos; - alteração da tonalidade da superfície; - exposição dos agregados.
Causas prováveis	- Ausência ou má utilização de desmoldantes; - adensamento inadequado ou em tempos diferentes; - juntas de concretagem mal executadas; - ninhos de concretagem e segregações.
Prevenção	Correção prévia dos agentes que estimulam as causas prováveis descritas acima.
Localização	Superfície dos elementos em concreto aparente;
Recuperação	Geralmente as imperfeições são amenizadas com o tratamento do concreto aparente.
Foto	<p>Figura 22 – Superfície de concreto aparente com imperfeições</p>

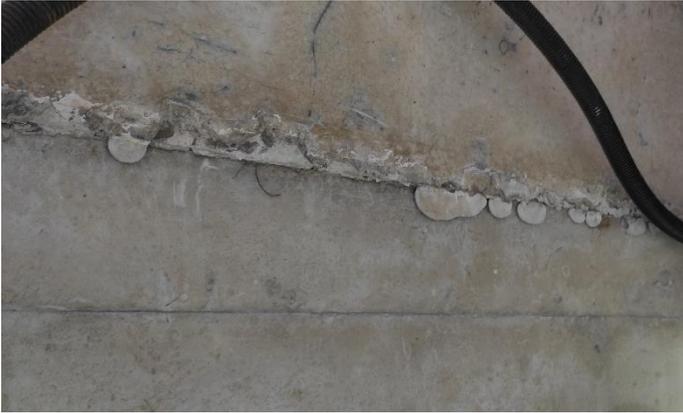
Manifestação Patológica	Fuga de nata de cimento entre as fôrmas
Definição	Ocorrem devido à falta de estanqueidade na junção das fôrmas ou por movimentação das fôrmas durante a concretagem.
Aspectos gerais	Afloramento de pasta de cimento entre as fôrmas, com aspecto característico, apresentando com relevo e destaque a emenda entre as fôrmas.
Causas prováveis	- Falta de estanqueidade devido a juntas mal vedadas; - movimentação das fôrmas no momento da concretagem; - adensamento excessivo que ocasiona na migração da pasta de cimento para a superfície.

Prevenção	<ul style="list-style-type: none"> <li>- Promover a perfeita estanqueidade entre as fôrmas, assegurando total vedação entre elas;</li> <li>- fixar adequadamente as fôrmas para que não haja movimentação durante a concretagem;</li> <li>- realizar o adensamento do concreto de forma cuidadosa.</li> </ul>
Localização	Ocorrem nas emendas entre as fôrmas de qualquer elemento estrutural de concreto aparente.
Recuperação	<ul style="list-style-type: none"> <li>- Remoção dos excessos aflorados entre as fôrmas e posterior lixação;</li> <li>- para amenizar o aspecto de “quebrado” pós-remoção do relevo excessivo e da lixação, poderá ser feito um requadro simulando o encaixe entre as fôrmas, cuidando na tonalidade da mistura de cimento (cimento branco e cimento Portland comum) a fim de minimizar e disfarçar a imperfeição.</li> </ul>
Foto (fonte)	<p>Figura 23 – Fuga de nata entre fôrmas em laje de concreto aparente</p>

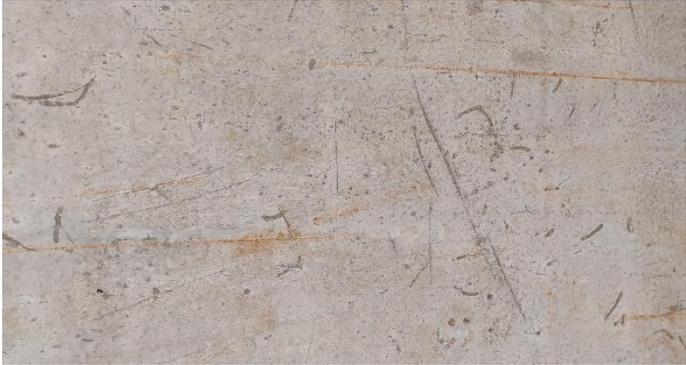
Prevenção	- Utilizar fôrmas adequadas ao projeto e acabamento desejado; - estabelecer o número máximo de reutilizações para as chapas.
Localização	Na superfície de qualquer elemento estrutural de concreto aparente.
Recuperação	A recuperação consiste em amenizar as imperfeições. Geralmente as imperfeições são amenizadas com o tratamento do concreto aparente (lavagem, lixação e estucamento, se necessário).
Foto (fonte)	<p>Figura 24 – Superfície de fundo de laje em concreto aparente com a estampa das manchas e aranhões que estavam presentes na fôrma.</p>

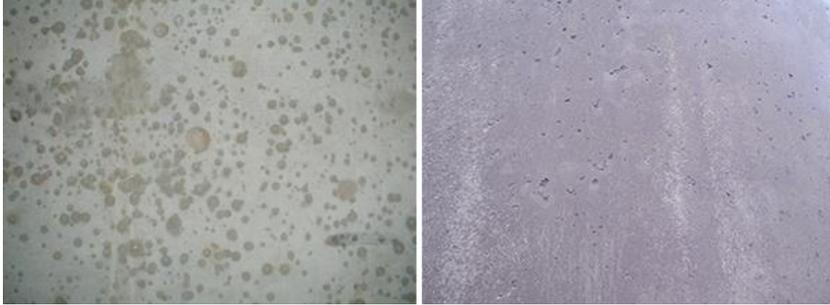
Recuperação	Geralmente as imperfeições são amenizadas com o tratamento do concreto aparente.
Foto (fonte)	<p>Figura 25 – Presença de manchas e bolhas devido ao uso incorreto de desmoldante</p>

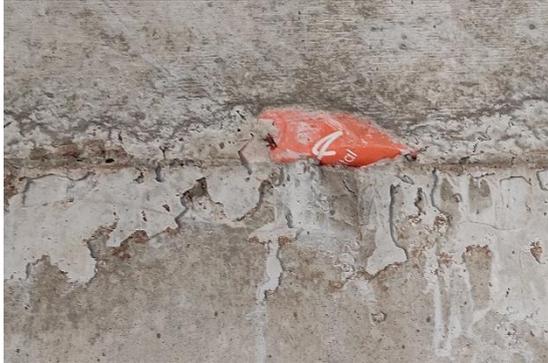
Manifestação Patológica	Presença de materiais de descarte no concreto
Definição	Ocorrem devido à falta de limpeza e remoção de sujeira das fôrmas antes da concretagem.
Aspectos gerais	Presença de materiais de descarte como: copos, embalagens, plásticos, pontas de cigarro, pontas de arame recozido utilizado na amarração das armaduras, serragem, resíduos da instalação elétrica e hidráulica.
Causas prováveis	Desleixo e falta de cuidados na limpeza das fôrmas antes da concretagem.
Localização	Visível na superfície de qualquer elemento estrutural de concreto aparente.
Recuperação	Se possível, remover o material e preencher o trecho com argamassa.
Foto (fonte)	<p>Figura 26 – Pedaco de plástico na superfície de parede em concreto aparente</p>

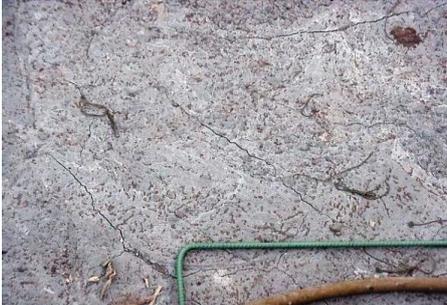
Manifestação Patológica	Fissuras por movimentação térmica interna
Definição	Ocorrem quando a resistência à tração do concreto é superada pelas tensões geradas por esforços de tração devido à retração do elemento estrutural. Essas tensões são geradas pelo alto calor de hidratação do cimento (devido a uma reação exotérmica), que aumenta a temperatura do concreto.
Aspectos gerais	- Surgem durante a hidratação da pasta de cimento; - são fissuras estáveis após a total hidratação da pasta de cimento.
Causas prováveis	- Elevação da temperatura do concreto devido ao alto calor de hidratação da pasta de cimento; - dosagem com elevado consumo de cimento; - grande volume de massa de concreto.
Prevenção	- Reduzir a temperatura de hidratação do cimento, empregando cimento de baixo calor de hidratação ou acrescentando pozolanas; - aplicar aditivos retardadores a fim de reduzir a velocidade das reações, permitindo a dissipação do calor; - reduzir a temperatura inicial do concreto, reduzindo a temperatura do cimento (inferior a 50°C), diminuindo a temperatura dos agregados e empregando água fria ou gelo na mistura; - realizar o lançamento do concreto em turnos mais frescos do dia (tarde/noite); - promover a cura com água abundante para melhor dissipação do calor e redução da retração.

Localização	Ocorrem em todos os tipos de elementos estruturais, porém com maior incidência nas estruturas que possuem grande volume de concreto, quando o procedimento de cura não é feito de forma adequada.
Recuperação	- Colmatação; - estucamento.
Foto	<p>Figura 27 – Fissuras térmicas em laje espessa</p>

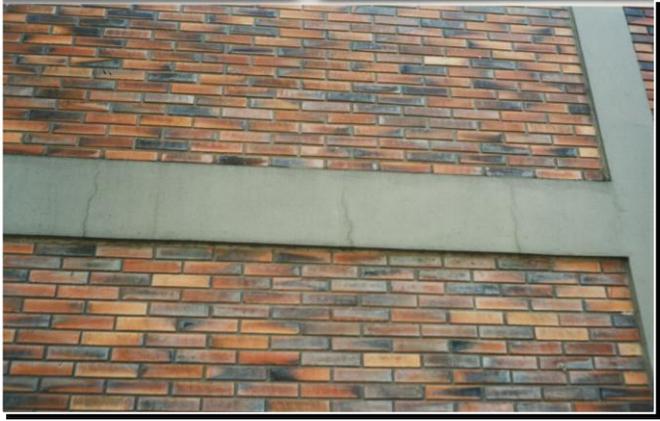
Manifestação Patológica	Fissuras por movimentação térmica externa
Definição	Ocorrem quando a resistência à tração do concreto é superada pelas tensões geradas por esforços de tração devido à retração do elemento estrutural. Essas tensões são geradas por mudanças nas condições ambientais (fatores climáticos que incluem a temperatura ambiente, radiação solar e ação do vento).
Aspectos gerais	<ul style="list-style-type: none"> <li>- São fissuras cuja abertura é da ordem de 1/2500 de sua profundidade;</li> <li>- a distância entre duas fissuras paralelas está entre 2 à 4 vezes sua profundidade;</li> <li>- manifestam-se algumas semanas após o lançamento do concreto e, dependendo das condições ambientais, podem levar meses ou anos;</li> <li>- não são fissuras estabilizadas;</li> <li>- são fissuras ativas cíclicas.</li> </ul>
Causas prováveis	- Mudanças nas condições ambientais.
Prevenção	<ul style="list-style-type: none"> <li>- Prever no projeto o movimento máximo de dilatação e contração térmica previsível associado à amplitude térmica do local da construção;</li> <li>- Segundo Johnson (1973) apud Dal Molin (1988) promover a utilização de armaduras que absorvam as tensões de tração geradas pelas movimentações térmicas, e adoção de isolamento térmico.</li> </ul>

Foto	<p style="text-align: center;">Figura 29 – Fissuras térmicas</p>

Localização	Em qualquer peça estrutural. Ocorre com mais frequência em peças de grandes dimensões, sem juntas de dilatação.
Recuperação	<ul style="list-style-type: none"> <li>- Colmatação superficial com material elastomérico;</li> <li>- criação de uma junta de movimentação no local da fissura, preenchida com material elastomérico.</li> </ul>
Configurações típicas	<p>Figura 28 – Fissuras por contração térmica em vigas, lajes, paredes e marquises</p>

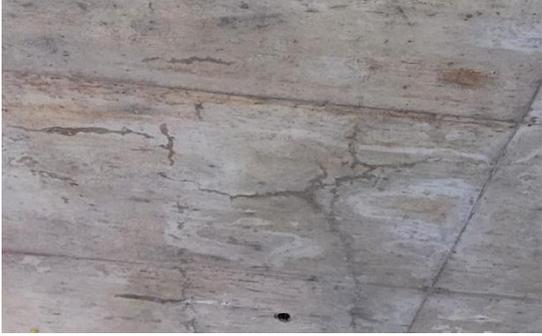
Manifestação Patológica	Fissuras por retração por secagem ou retração hidráulica
Definição	Ocorrem quando a resistência à tração do concreto é superada pelas tensões desenvolvidas devido à restrição à contração volumétrica da pasta de cimento ocasionada pela liberação de água livre no interior da massa de concreto, conservada em ar não saturado.
Aspectos gerais	<ul style="list-style-type: none"> <li>- São fissuras cuja abertura é da ordem de 1/2500 de sua profundidade;</li> <li>- a distância entre duas fissuras paralelas está entre 5000 à 10000 vezes sua abertura;</li> <li>- manifestam-se em períodos muito longos, ainda que sua velocidade decresça rapidamente;</li> <li>- são fissuras ativas e cíclicas.</li> </ul>
Causas prováveis	<ul style="list-style-type: none"> <li>- Tipo, classe e categoria do cimento podem favorecer a retração.</li> <li>- relação água/cimento elevado;</li> <li>- baixa umidade do ar;</li> <li>- utilização de agregados leves, que possuem menor módulo de deformação, tendo menor restrição à retração.</li> </ul>

<p style="text-align: center;">Fonte: (CARMONA; CARMONA FILHO, 2013), adaptado pela autora</p>
Foto	<p style="text-align: center;">Figura 31 – Fissuras por retração hidráulica em fundo de laje aparente</p>

Recuperação	<ul style="list-style-type: none"> <li>- Colmatação superficial com material elastomérico;</li> <li>- criação de uma junta de movimentação no local da fissura, preenchida com material elastomérico.</li> </ul>
Configurações típicas	<p style="text-align: center;">Figura 30 – Fissuras por retração hidráulica em viga.</p>

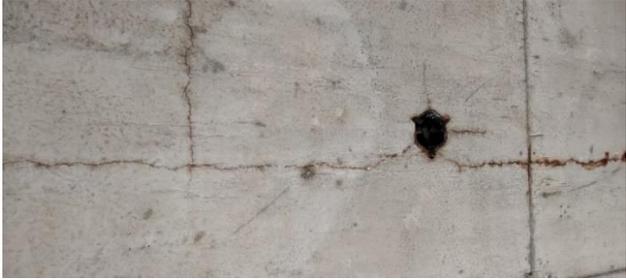
Manifestação Patológica	Fissuras coincidentes à direção de eletrodutos
Definição	Ocorrem devido às movimentações térmicas e/ou hidráulicas do concreto em razão da falta de cobrimento suficiente na direção dos eletrodutos.
Aspectos gerais	São fissuras que seguem a mesma direção dos eletrodutos e convergem aos pontos de luz e tomadas.
Causas prováveis	Movimentações térmicas e/ou hidráulicas em trechos fragilizados devido à presença de eletrodutos.
Prevenção	<ul style="list-style-type: none"> <li>- Executar o posicionamento dos eletrodutos com cuidado, respeitando o espaço adequado para o cobrimento;</li> <li>- utilizar telas sobre os eletrodutos.</li> </ul>

Localização	Costumam ocorrer em lajes e coberturas.
Recuperação	<ul style="list-style-type: none"> <li>- Colmatação;</li> <li>- grampeamento;</li> <li>- injeção de material elastomérico;</li> <li>- preenchimento com argamassa estrutural.</li> </ul> avaliar cada caso conforme a espessura e profundidade da fissura.
Foto	<p>Figura 32 – Fissuras coincidentes à direção de eletrodutos.</p>

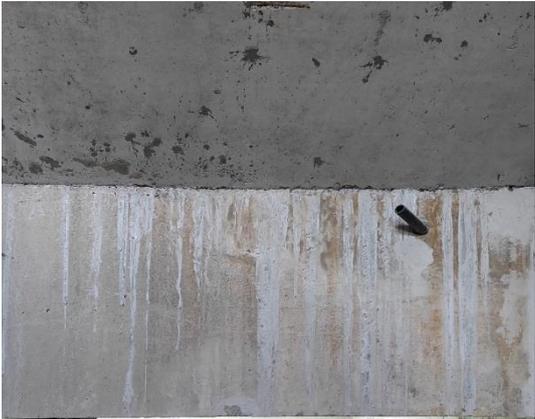
Foto	<p data-bbox="651 327 1321 360">Figura 38 – Lixiviação no encontro do fundo de escada e viga</p>

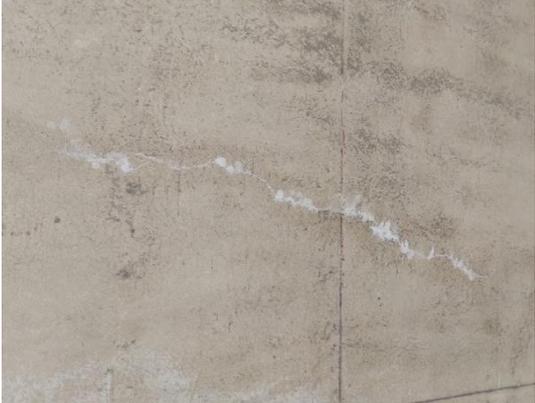
<p data-bbox="906 801 1070 835">Fonte: a autora</p> <p data-bbox="756 896 1219 929">Figura 39 – Eflorescência em laje aparente</p>

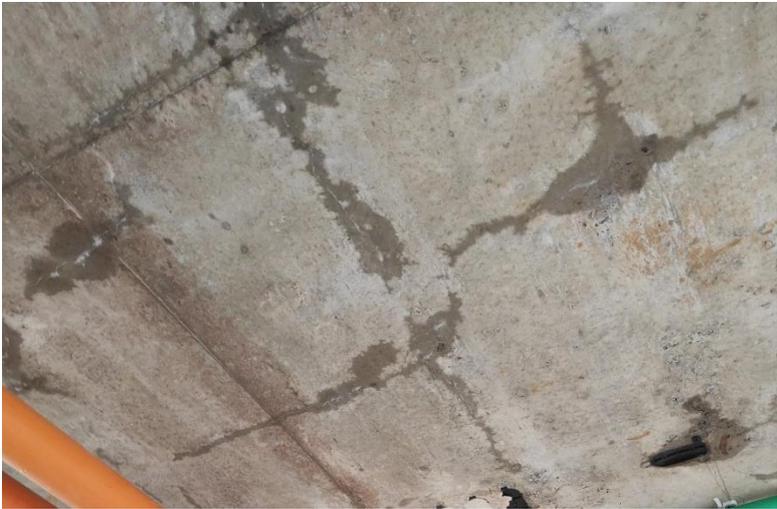
Manifestação Patológica	Infiltração
Definição	É o ingresso de água ou de umidade no concreto por meio de fissuras, ninhos de concretagem, juntas mal executadas. Além disso, o concreto com alta permeabilidade favorece esse tipo de ocorrência.
Aspectos gerais	<ul style="list-style-type: none"> <li>- Manchas superficiais;</li> <li>- percolação de água;</li> <li>- presença de umidade.</li> </ul>
Causas prováveis	<ul style="list-style-type: none"> <li>- Concreto muito permeável;</li> <li>- presença de fissuras que facilitam a passagem de águas residuais;</li> <li>- excesso de umidade no ambiente;</li> <li>- ausência de pingadeiras, inclinações e relevos para desvio de água, impedindo seu acúmulo;</li> <li>- presença de ninhos de concretagem e juntas de concretagem mal executadas.</li> </ul>
Prevenção	<ul style="list-style-type: none"> <li>- Reduzir o teor água/cimento, diminuindo a permeabilidade do concreto;</li> <li>- priorizar o uso de cimentos CP III e CP IV, que possuem menor concentração de hidróxidos;</li> <li>- utilizar aditivos superplastificantes, que reduzam a adição de água no concreto</li> <li>- impermeabilizar;</li> <li>- viabilizar de pingadeiras, inclinações e relevos para o escoamento da água.</li> </ul>

Localização	Ocorrem com mais frequência em elementos expostos a intempéries.
Recuperação	<ul style="list-style-type: none"> <li>- Impermeabilização;</li> <li>- instalação de pingadeiras e relevos, se possível;</li> <li>- neutralização dos poros permeáveis por meio de injeção de cristalizantes.</li> </ul>
Foto	<p>Figura 40 – Infiltração em fissuras em laje aparente.</p>

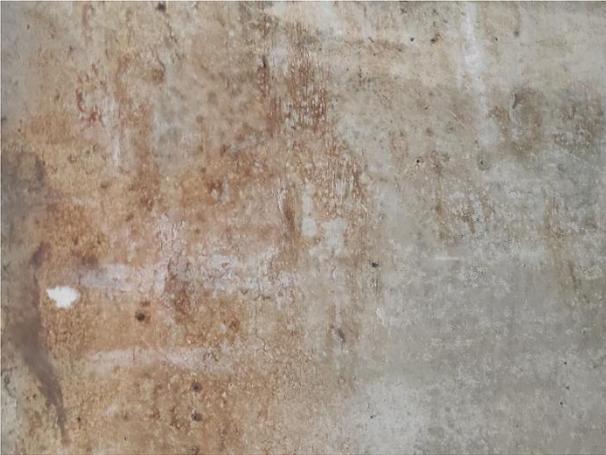
Manifestação Patológica	Manchas superficiais
Definição	Manchas devido a diferenças bruscas de tonalidade, respingos e sujeira.
Aspectos gerais	Manchas na superfície do concreto aparente
Causas prováveis	- Manifestações patológicas que atacam a superfície do concreto aparente; - exposição a intempéries ou materiais que produzam manchas.
Prevenção	- Reduzir a relação água/cimento, reduzindo a permeabilidade do concreto; - utilizar aditivos superplastificantes, que reduzam a adição de água no concreto - impermeabilizar a superfície exposta e suscetível a manchas.
Localização	Ocorrem em todos os tipos de elementos estruturais, quando o concreto é permeável e/ou na presença de fissuras
Recuperação	- Limpeza superficial; - aplicação de produtos de limpeza desengraxantes alcalinos (consultar sempre o fabricante antes de fazer a aplicação); - lixação superficial para remoção da camada afetada; - colmatação superficial; - estucamento; - “maquiagem” para amenizar e camuflar imperfeições.

Foto	<p>Figura 41 – Manchas superficiais em parede de concreto aparente</p>

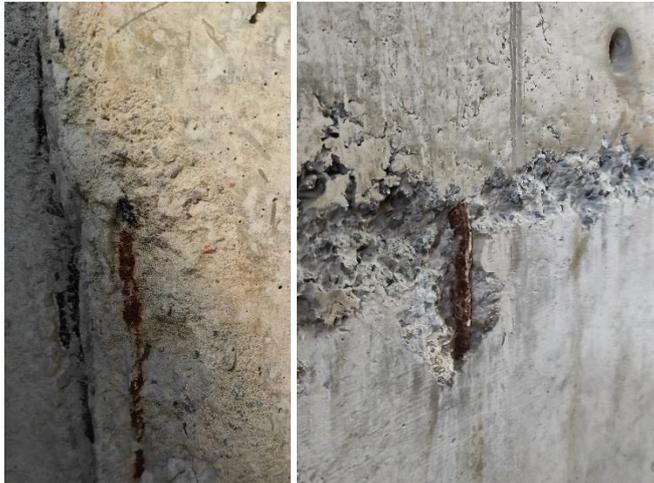
Manifestação Patológica	Corrosão de armadura
Definição	Armadura exposta ocorre quando não há cobertura suficiente ou quando o concreto sofreu algum tipo de dano que provocou sua exposição. A exposição contínua da armadura pode ocasionar um processo de corrosão.
Aspectos gerais	<ul style="list-style-type: none"> <li>- Armaduras expostas;</li> <li>- armaduras expostas e rompidas;</li> <li>- manchas superficiais em tons característicos na região da armadura exposta devido ao processo de corrosão;</li> <li>- em casos em que há o processo de corrosão, podem surgir fissuras paralelas e coincidentes à direção das armaduras.</li> </ul>
Causas prováveis	<ul style="list-style-type: none"> <li>- Concreto com alta permeabilidade;</li> <li>- cobertura insuficiente;</li> <li>- mau posicionamento dos espaçadores;</li> <li>- remoção inadequada das fôrmas;</li> <li>- presença ou condições favoráveis à percolação de agentes agressivos que contribuem para a corrosão das armaduras.</li> </ul>

Foto (fonte)	<p>Figura 44 – Armaduras expostas com sinais de corrosão em paredes de concreto aparente</p>

Prevenção	Correção prévia dos agentes que estimulam as causas prováveis descritas acima.
Localização	Ocorrem em todos os tipos de elementos estruturais.
Recuperação	<ul style="list-style-type: none"> <li>- Remover o concreto afetado no entorno da armadura, limpar o substrato para remover partículas soltas, escovar a armadura com escova de aço para remover a camada de corrosão existente, aplicar uma camada de conversor de ferrugem e fazer o preenchimento com argamassa estrutural ou argamassa com aditivos;</li> <li>- nos casos em que houve o rompimento da barra de aço, verificar a melhor condição de reparo conforme análise do projetista estrutural;</li> <li>- nos casos em que já se iniciou o processo de corrosão da armadura devido à exposição, dependendo do nível de agressão, deverá ser feita a reposição do trecho ou adicionar um complemento à seção da armadura. A melhor solução deverá ser apresentada pelo projetista estrutural.</li> </ul>

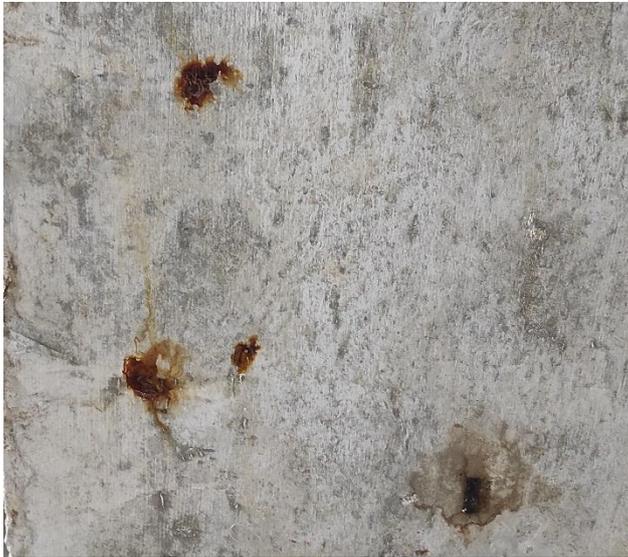
Manifestação Patológica	Pontos de corrosão
Definição	Pontos de corrosão na superfície do concreto aparente devido à presença de pontas de arames, pregos, entre outros.
Aspectos gerais	Presença de manchas pontuais características de corrosão.
Causas prováveis	- Presença de pontas de pregos e arames;
Prevenção	Correção prévia dos agentes que estimulam as causas prováveis descritas acima. Principalmente, promover o cobrimento adequado.
Localização	Na superfície de qualquer elemento estrutural de concreto aparente.
Recuperação	- Remover o elemento causador da oxidação (pregos, arames), limpar o substrato, e realizar o estucamento da superfície afetada; - quando não possível a remoção completa, cortar o elemento o mais rente possível à superfície, realizar uma lixação pontual para remover a camada oxidada e para que o elemento fique adentrado no concreto; posteriormente, aplicar uma camada de conversor de ferrugem e fazer o preenchimento com argamassa estrutural ou argamassa com aditivos.

Foto (fonte)	<p>Figura 45 – Pontos de oxidação em laje aparente</p>

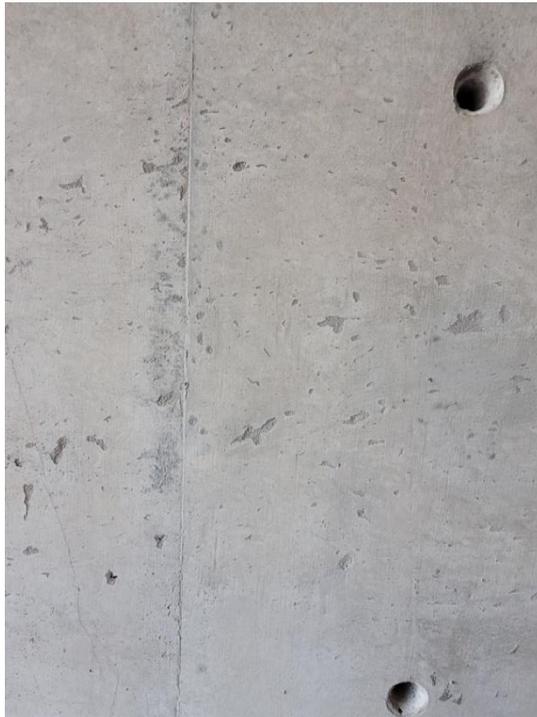
Figura 60 – Emprego de fôrmas além do número máximo de reutilizações estabelecido (conforme Tabela 17).

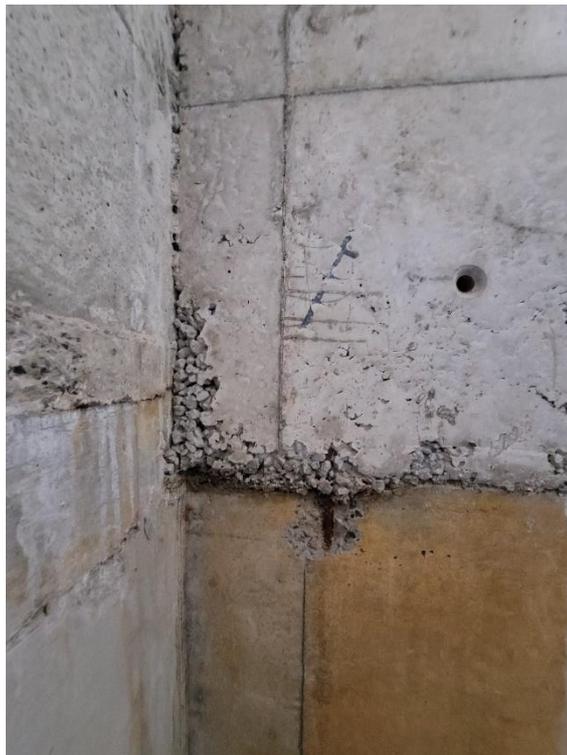
Figura 63 – Mudança brusca de tonalidades devido a mudanças nos materiais ou traço do concreto fornecido pela central (conforme Tabela 28).

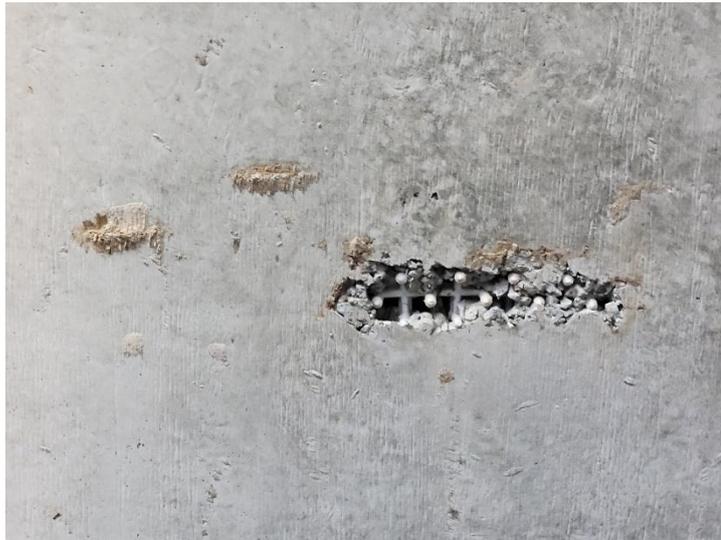
Figura 65 – Ninho de concretagem em fundo de laje devido à vibração insuficiente (conforme Tabela 11).

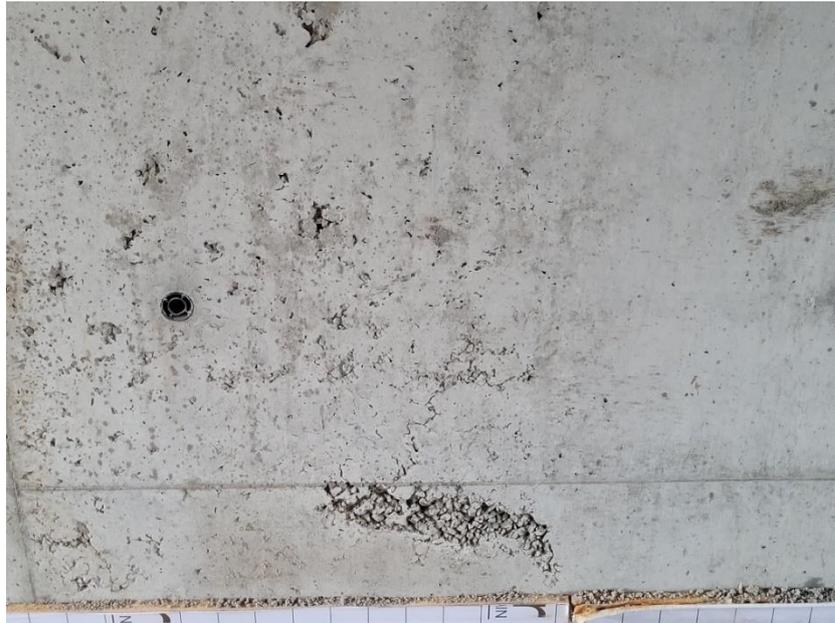
Figura 67 – Vibração insuficiente em parede de concreto aparente (conforme Tabela 11).

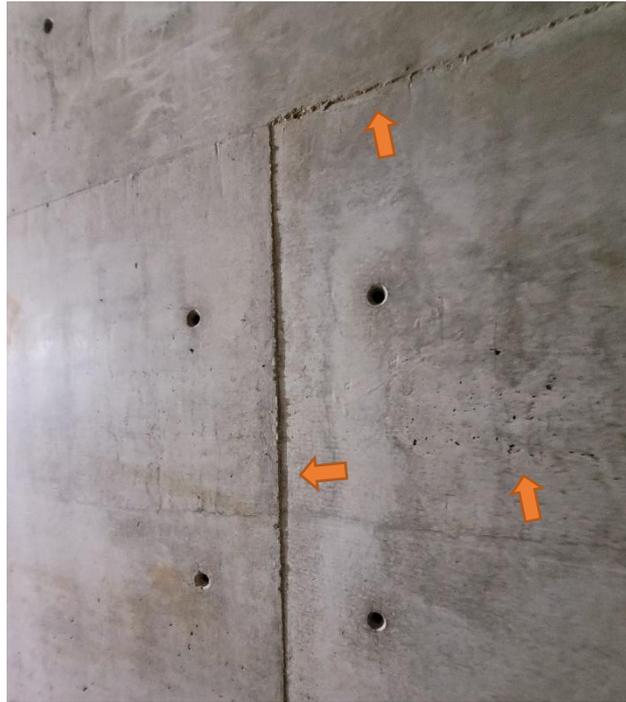
Figura 75 – Presença de bolhas devido à vibração insuficiente (conforme Tabela 15).

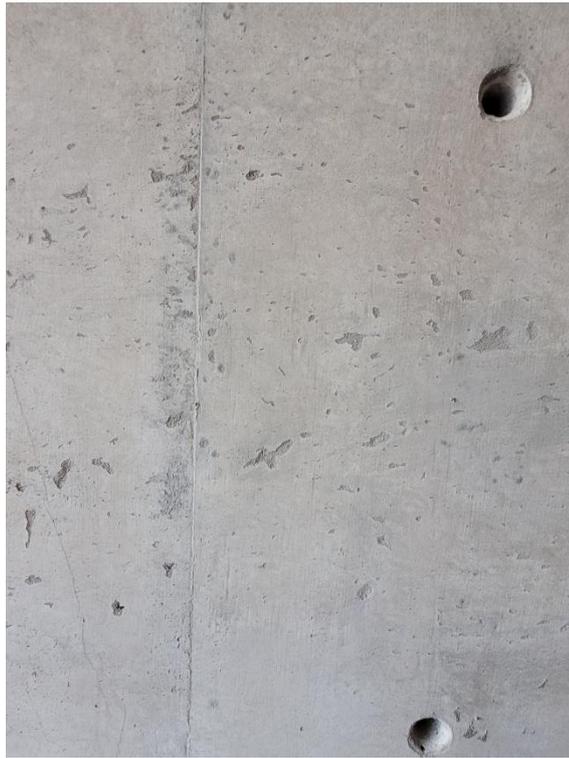
Figura 77 – Falta ou uso insuficiente de desmoldante (conforme Tabela 18).

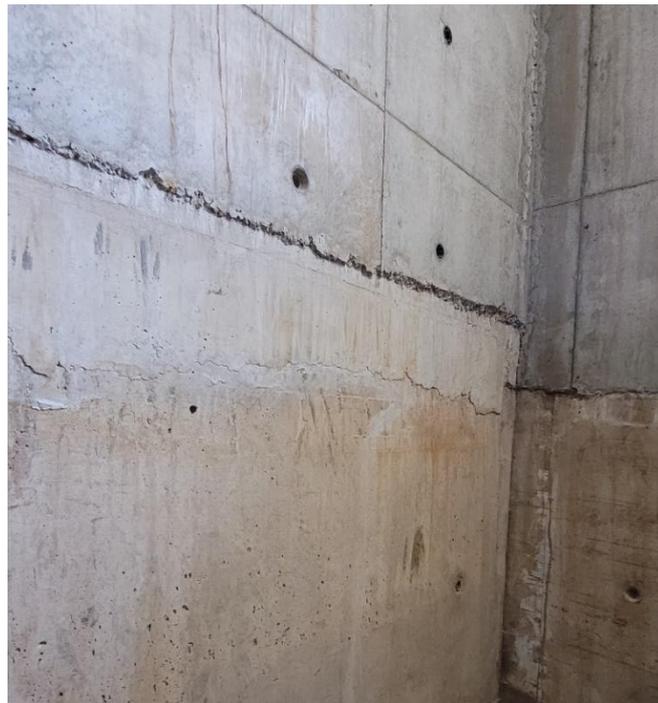
Figura 78 – Desnível de fôrmas.

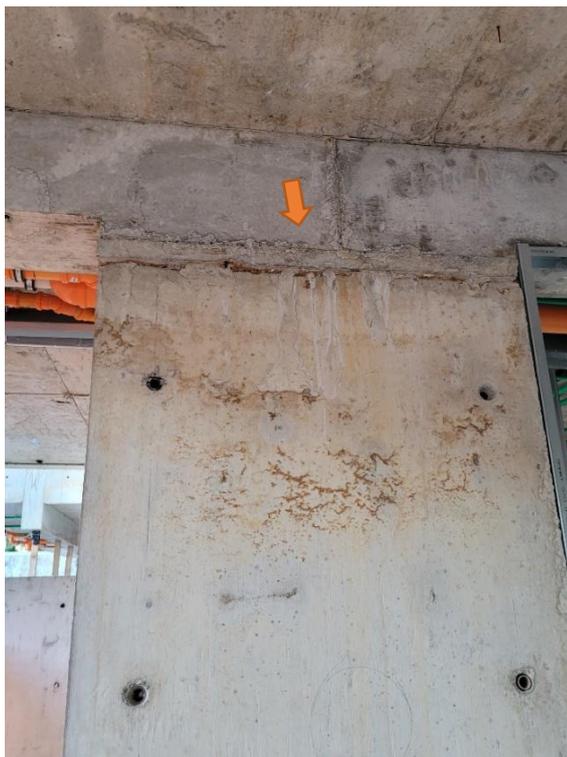
Figura 82 – Emendas inadequadas em fôrmas mal executadas (conforme Tabela 13 e Tabela 17).

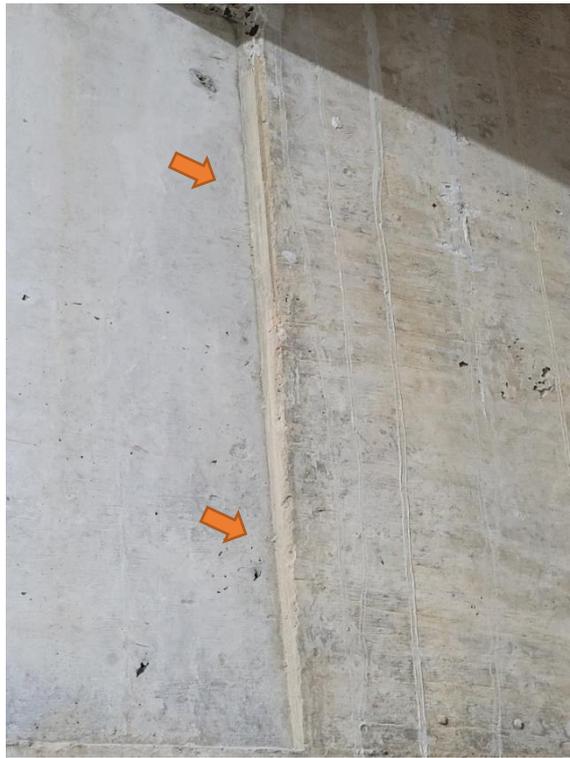
Figura 83 – Dente devido ao desnível de fôrma por falta de travamento (conforme Tabela 13).

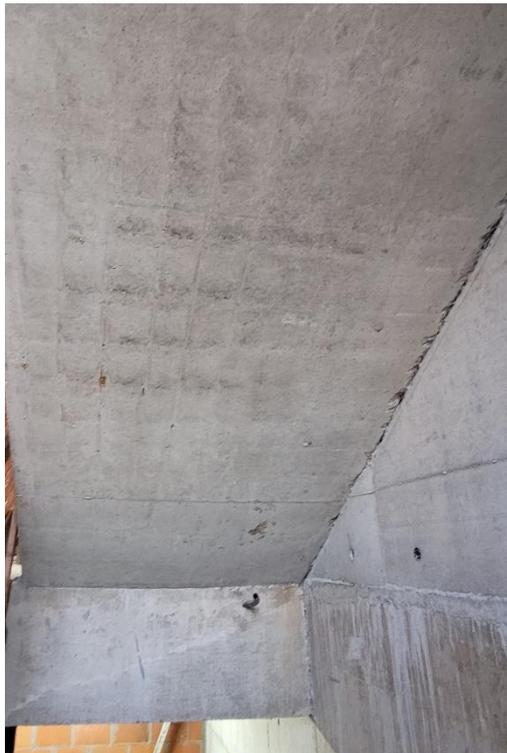
Figura 86 – Fantasma das armaduras do fundo da escada devido ao baixo cobrimento.

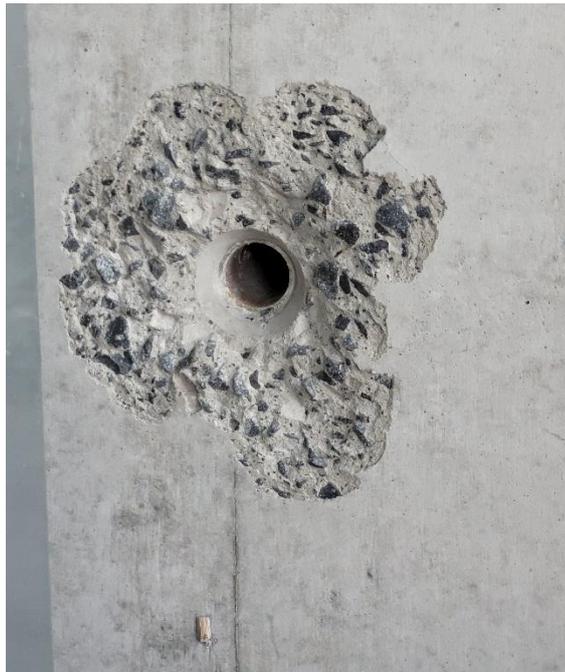
Figura 94 – Remoção inadequada do cone de encosto.

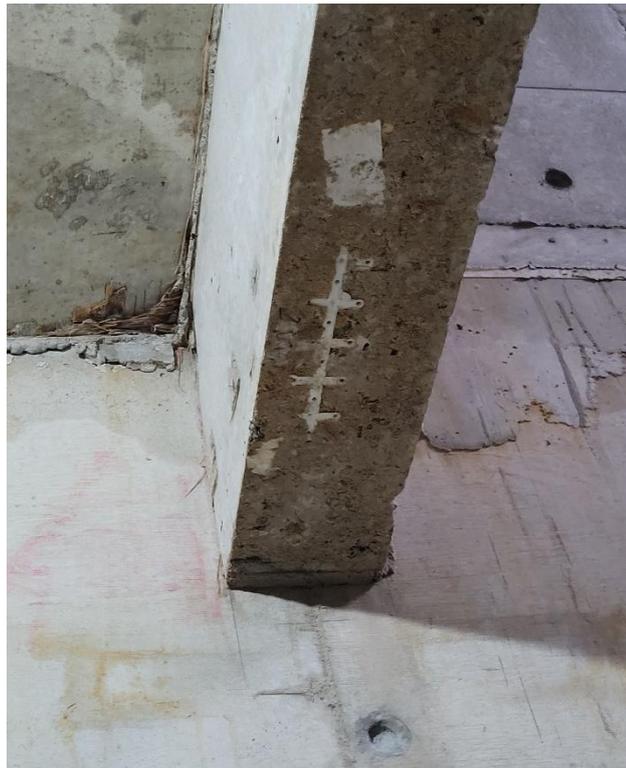
Figura 96 – Uso inadequado de espaçadores em fundo de viga e presença de materiais de descarte devido à ausência de limpeza das fôrmas (conforme Tabela 19).

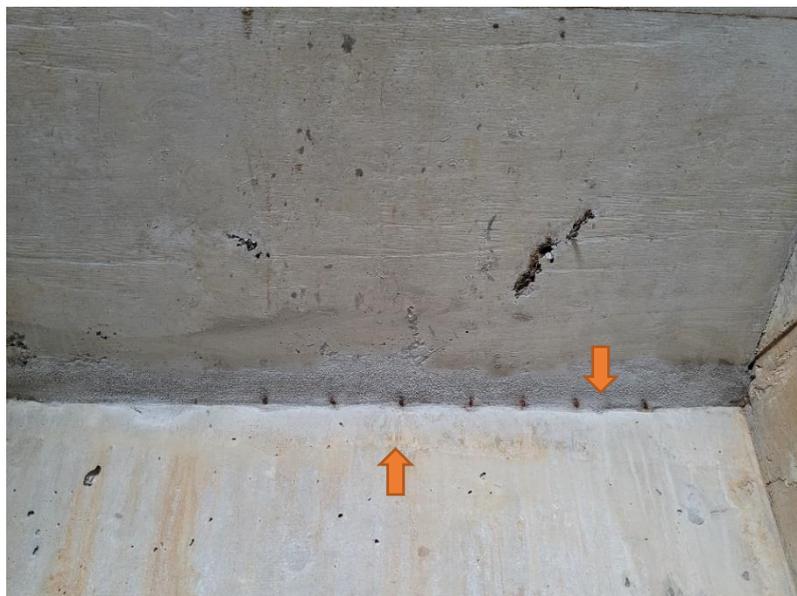
Figura 99 – Tentativa de correção em que a armadura segue exposta.

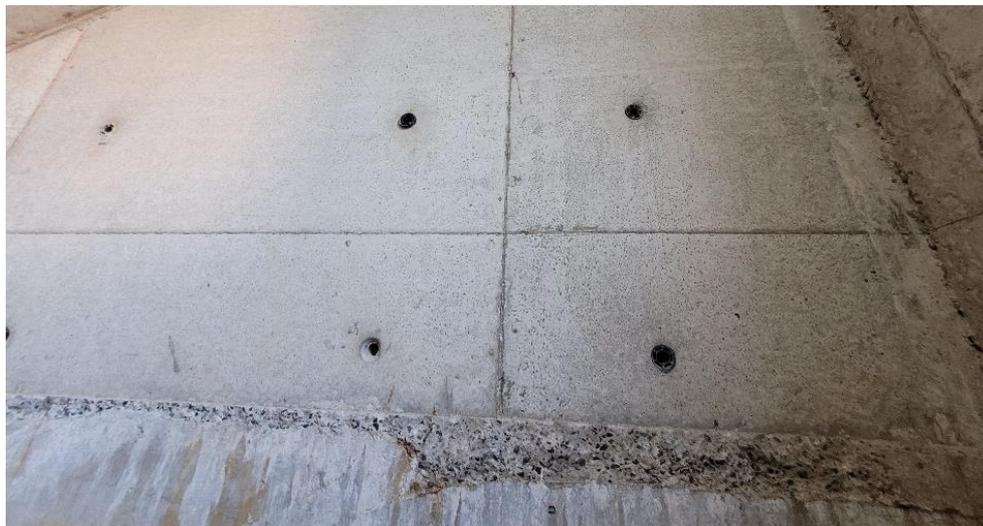
Figura 103 – Exposição dos agregados devido ao apicoamento realizado para a correção do nível.

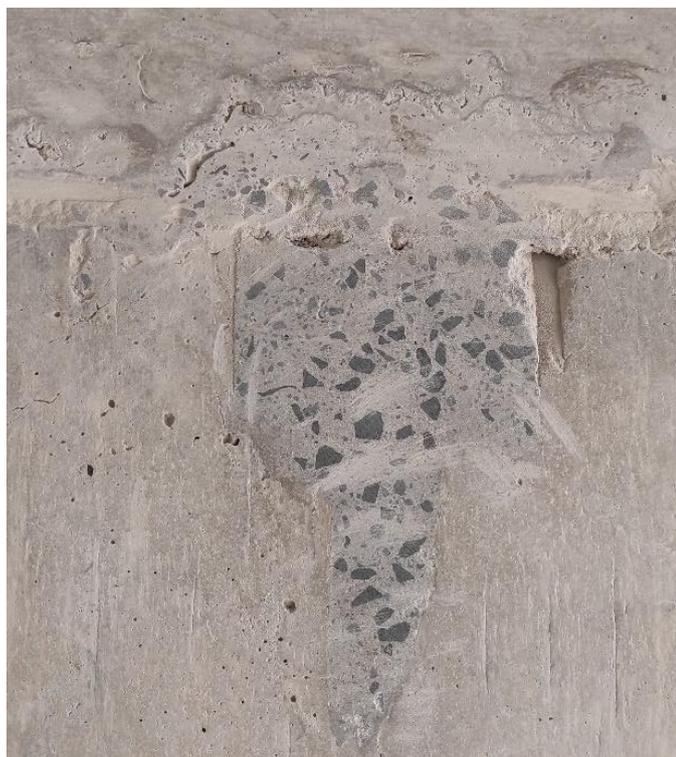
Figura 104 – Agregado exposto devido ao excesso de lixação (conforme Tabela 15).
