**PINTURA DE FACHADA EM PAREDE DE CONCRETO:
ESTUDO DE CASO EM OBRAS DE HABITAÇÃO
POPULAR**

Trabalho de Conclusão de Curso apresentado à Comissão de Graduação do Curso de Engenharia Civil da Escola de Engenharia da Universidade Federal do Rio Grande do Sul, como parte dos requisitos para obtenção do título de Engenheiro Civil

Descrever o método pintura de fachada utilizado em duas obras de parede de concreto para habitação social na região de Porto Alegre – RS e analisar suas manifestações patológicas.

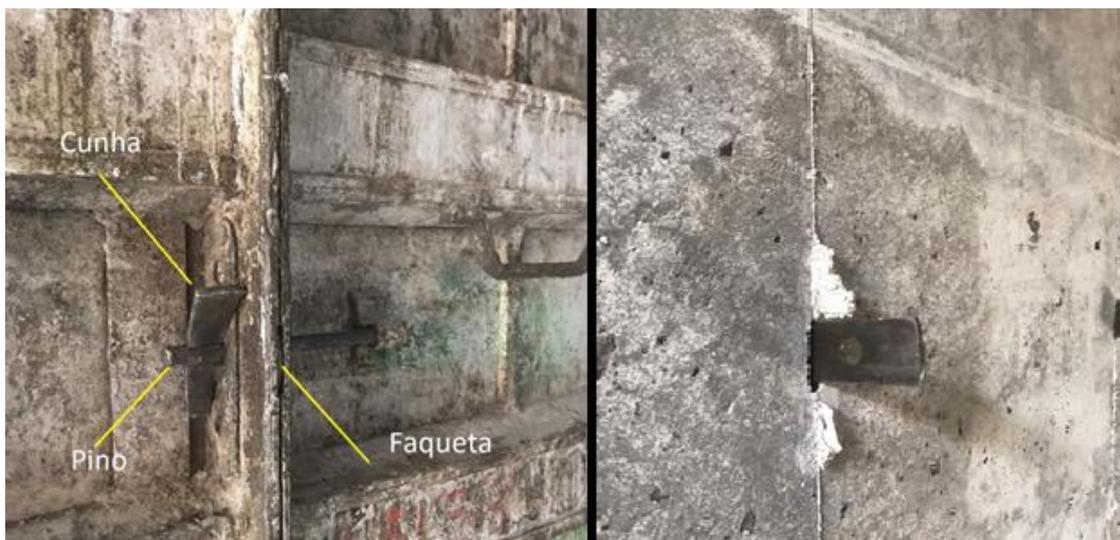
Figura 7 – Pino, cunha e faqueta

Além das irregularidades indesejadas que podem ocorrer na parede de concreto, existem pequenas frestas e vãos, resultantes do sistema de travamento das formas metálicas e das ancoragens de segurança, que são inerentes ao sistema construtivo de parede de concreto, e precisam ser preenchidas antes da execução da pintura. Nas obras visitadas, as formas metálicas eram constituídas de painéis de alumínio, que eram travados com um sistema de pinos, cunhas e faquetas, que mantêm a forma estável durante a concretagem, garantindo as dimensões especificadas em projeto. Na Figura 7, à esquerda, estão sinalizados os três acessórios instalados na forma metálica, e à direita, uma faqueta remanescente na parede após a desforma.

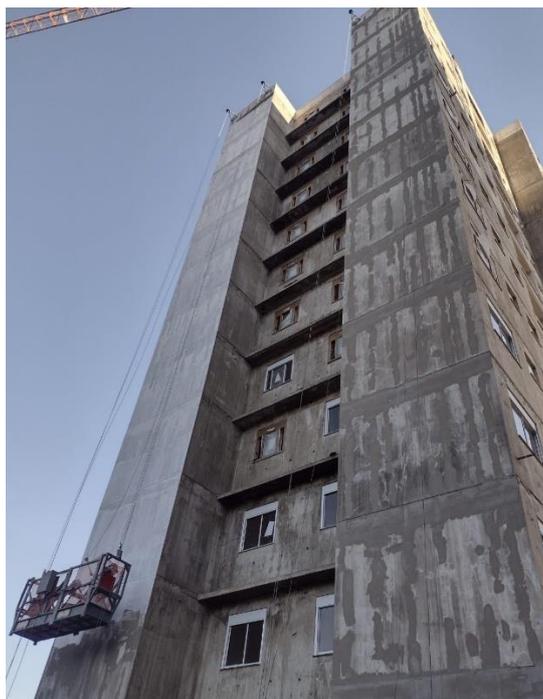
Figura 10 – À direita, fachada regularizada com argamassa colante

Em relação a aplicação de argamassa colante AC III na fachada para a correção de imperfeições no substrato e preenchimento de frestas, não foi encontrado na literatura indicação do uso deste material para este fim. O resultado final da regularização pode ser visto na Figura 10, no pano direito da fachada.

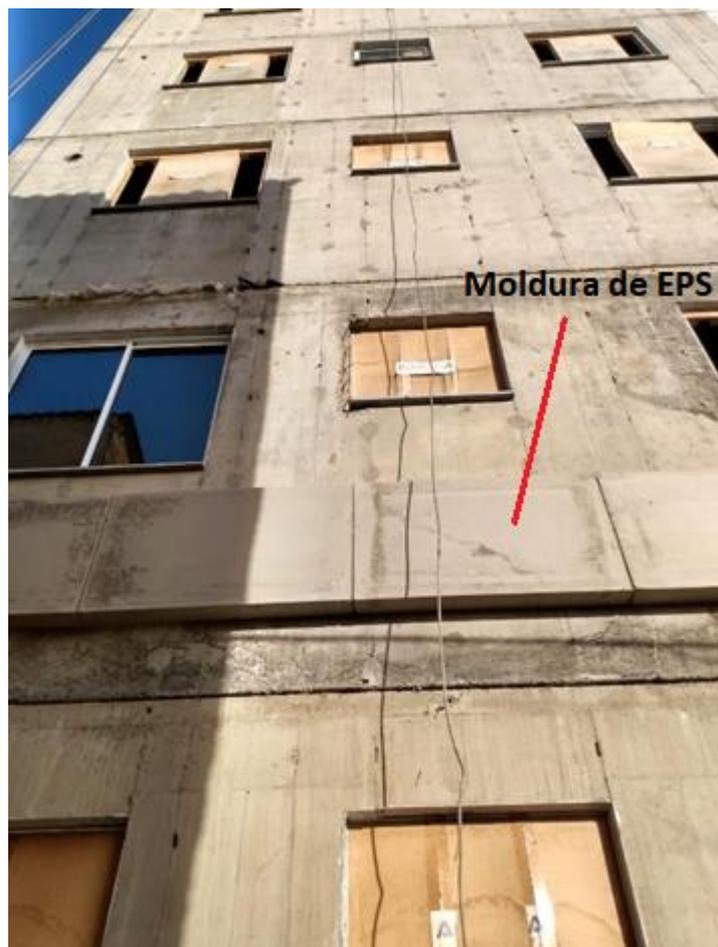
Figura 12 – Moldura de EPS instalada no sentido horizontal

O assentamento das molduras é feito antes da aplicação do selador. Para aplicação destas molduras na fachada, é marcado o alinhamento com o auxílio de um nível, prumo de face e linha com giz. Então é feita a instalação dos pinos na fachada para fixação da moldura. Na sequência, é aplicado argamassa colante na parede e na peça de EPS, com uma desempenadeira dentada, para assentamento da moldura. Na Figura 12 é possível observar uma moldura já aplicada.

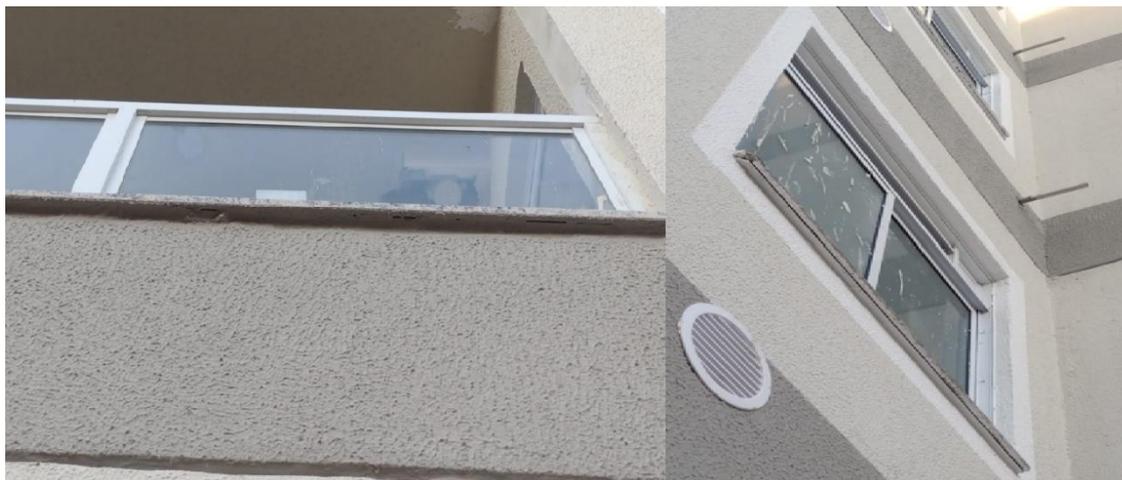
Figura 13 – Lacrimais em pingadeiras antes e após a limpeza

Na interface entre a moldura e a parede, e no entorno das esquadrias, é aplicado selante poliuretano (PU). Nessa etapa também é executada a limpeza e desobstrução dos lacrimais das pingadeiras das esquadrias, que são itens importantes para reduzir o fluxo de água sobre a fachada. Na Figura 13, tem-se uma composição de duas fotos da mesma obra, sendo uma pingadeira com friso obstruído (à esquerda) e uma pingadeira com friso livre (à direita).

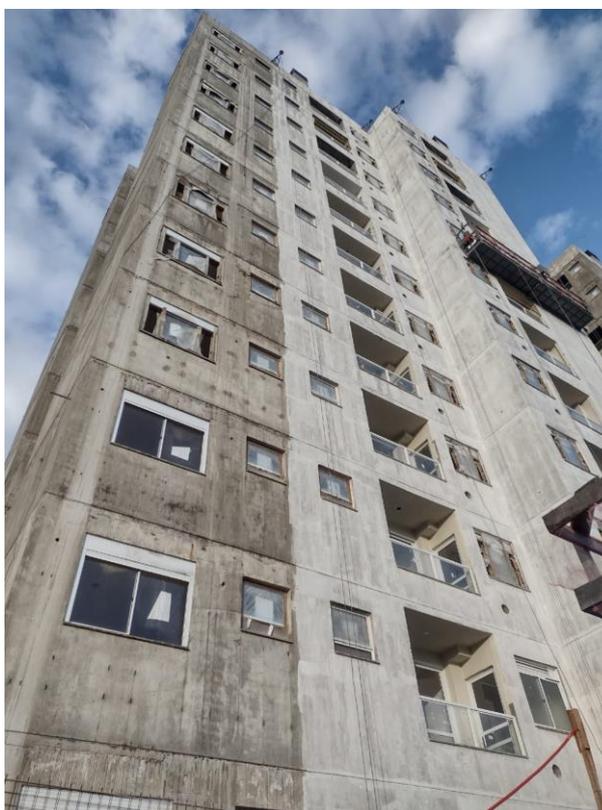
Figura 14 – Aplicação do selador elastomérico

O cobrimento do selador elastomérico sobre o substrato não é uniforme, sendo possível visualizar, após a sua aplicação, os pontos em que foi aplicado a argamassa colante AC III para regularização da parede. Uma vez que não foi encontrado referências para o uso desse tipo de argamassa em fachadas de parede de concreto, não é possível prever qual será a interação entre esses três materiais: superfície de concreto, argamassa AC III e selador elastomérico.
