**ANÁLISE DA FISSURAÇÃO EM PISO DE CONCRETO  
POLIDO EM OBRA RESIDENCIAL DE ALTO PADRÃO  
EM XANGRI-LÁ/RS**

Trabalho de Conclusão de Curso apresentado à Comissão de Graduação do Curso de Engenharia Civil da Escola de Engenharia da Universidade Federal do Rio Grande do Sul, como parte dos requisitos para obtenção do título de Engenheiro Civil

Este estudo de caso aborda a execução de pisos de concreto através da análise da execução de uma residência unifamiliar de alto padrão em condomínio fechado localizado a beira mar do município de Xangri-lá/RS, com 423 metros quadrados, dois pavimentos, estruturada em concreto armado, vedação vertical em alvenaria e revestimento argamassado, com piso de concreto polido com ocorrência de fissuração.

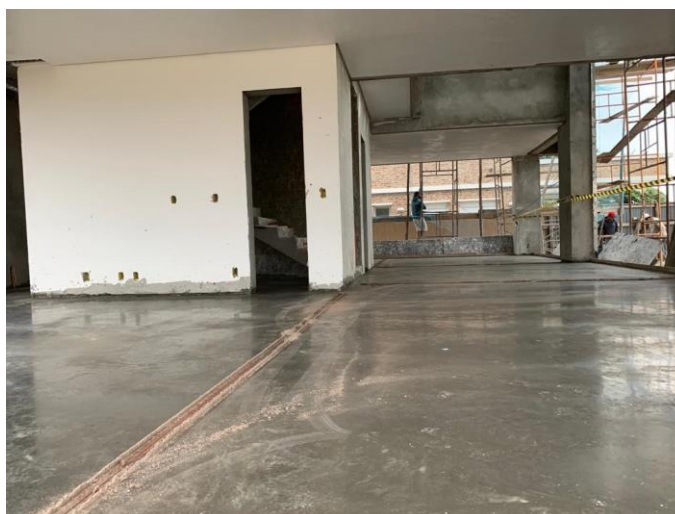
Figura 42 - Piso de concreto polido com juntas serradas

Foi um total de 7 etapas de aplicação do disco de flotação para desempenho do piso de concreto até atingir o acabamento apresentado na figura 42.

As juntas serradas de dilatação foram executadas utilizando cortadora de piso com disco diamantado com espessura de 5 mm.

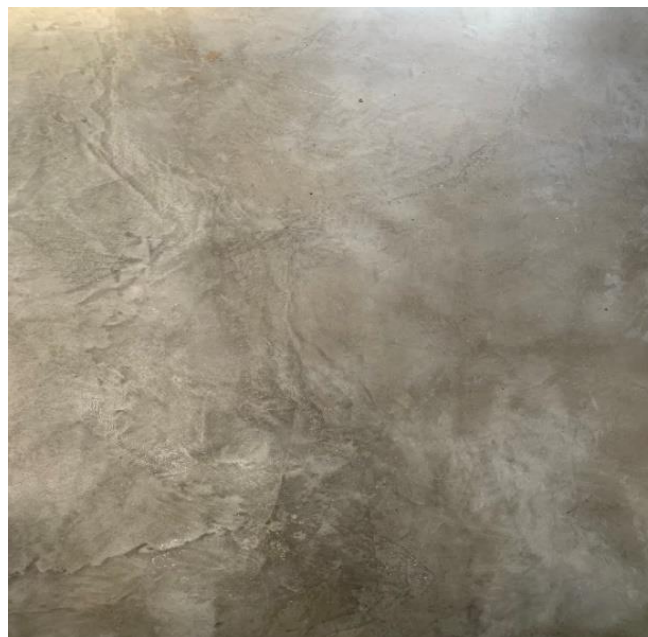
Figura 53 - Piso cimento queimado

fizesse a lixação e lapidação do piso. Esse procedimento de lixação iria desgastar parte da espessura do piso (cerca de 1 cm) e permitindo a não percepção das fissuras mais superficiais. Depois a lapidação, com auxílio de máquinas polidoras diamantadas, traria a selagem, proteção, impermeabilização e alto brilho ao piso. Porém, um dos aspectos do piso seria o aparecimento dos agregados lixados no processo, conforme a figura 52, o que não agradou o proprietário. Então, optou-se pelo sistema de revestimento monolítico espatulado, também chamado de piso cimento queimado demonstrado na Figura 53.

O piso cimento queimado é composto por mistura de polímeros acrílicos, cargas minerais e tem a característica de ser um revestimento sem juntas. É um gel à base de água, que é misturado ao cimento e água deve ser aplicado em duas demãos com espessura de cerca de 2 mm no total, com intervalo mínimo de 6 horas entre elas.

Após a aparição das fissuras no piso de concreto polido, o tratamento seguiu-se abrindo as fissuras e deixando-as com aberturas de espessura com cerca de 1 centímetro. Após, realizou-se a limpeza dessa fenda. Seu preenchimento foi com selante poliuretano (PU), para possibilitar a movimentação das placas caso ainda houvesse, e tela de fibra de vidro para conter esforços de tração.

Depois de feito o tratamento das fissuras, o aspecto estético do sistema de piso da casa ficou ainda mais prejudicado, sendo necessário adotar um novo sistema de piso para esconder essas imperfeições. O sistema adotado foi de revestimento monolítico espatulado conhecido por piso cimento queimado, conforme já citado anteriormente e demonstrado na figura 53.
