# ACIDENTES CAUSADOS PELO VENTO

Joaquim Blessmann

Terceira edição  
revista e ampliada

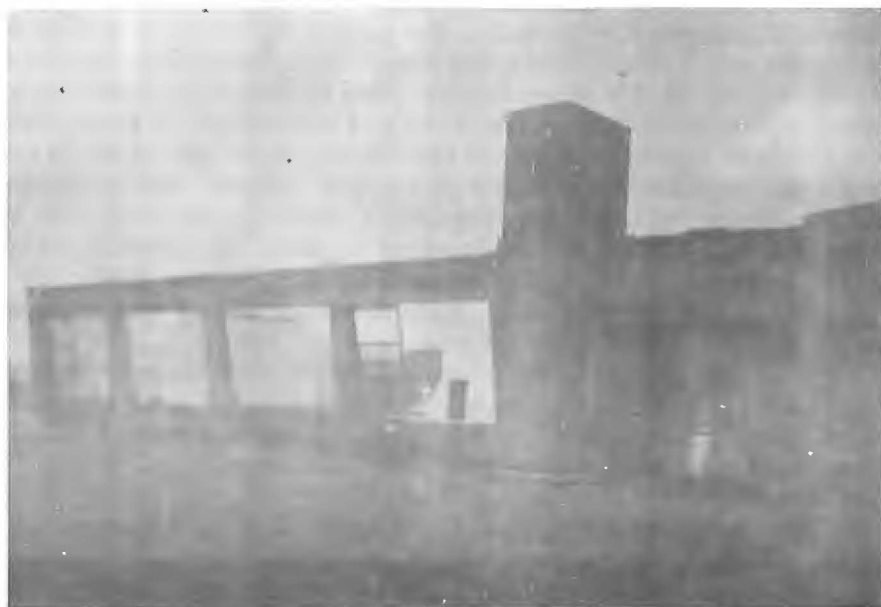
**Figuras 3a, 3b – Praia do Curumim**

Em temporal no ano anterior as terças foram arrancadas dos arcos, apesar da ancoragem:

Ø 9,5mm apenas dobrados em gancho. Estes ganchos foram retificados e os arcos foram levantados a sotavento pela força ascensional do vento. Estabeleceu-se no interior uma sucção, que aliada à sobrepressão externa na parede de barlavento, empurrou esta para dentro da construção. Os pilares de concreto armado de barlavento ruíram, em virtude da justaposição insuficiente das barras de aço das "esperas" das fundações. Mesmo ruindo os pilares conservaram-se solidários aos arcos, que se apoiaram intermediariamente nos pilares de sotavento (figura 2). Os arcos ficaram intactos. A cobertura era de telhas de alumínio de 5,50m, e poucas foram arrancadas. Uma parte da parede lateral mais de barlavento ruiu para o interior do pavilhão.

O telhado do clube "arfava", movendo-se como uma membrana, para cima e para baixo. Em dado momento os vidros das janelas da frente não resistiram à sobrepressão e estalaram (figura 3.a). Imediatamente o telhado levantou vôo, levando junto lâmpadas e lustres que nele estavam fixados. O conjunto passou por sobre uma parede interna e a dos fundos, indo cair a cerca de 40 metros (figura 3.b). A cobertura era de telhas de fibrocimento; telhado de duas águas de pequena inclinação.

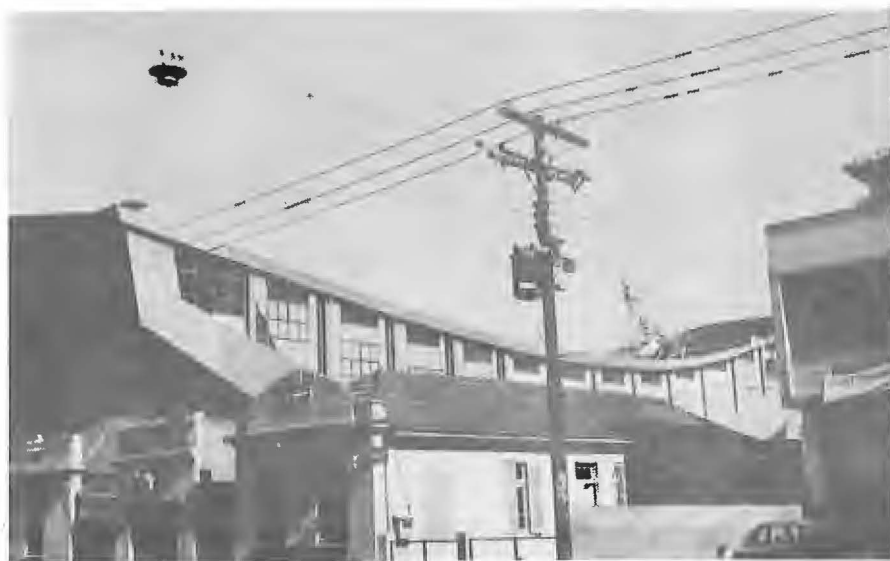
**Figura 11 – Ginásio do Grêmio Futebol Portoalegrense, RS**

— arrancamento total da cobertura em forma de parabolóide hiperbólico do ginásio coberto do Gremio Futebol Portoalegrense (figura 11).

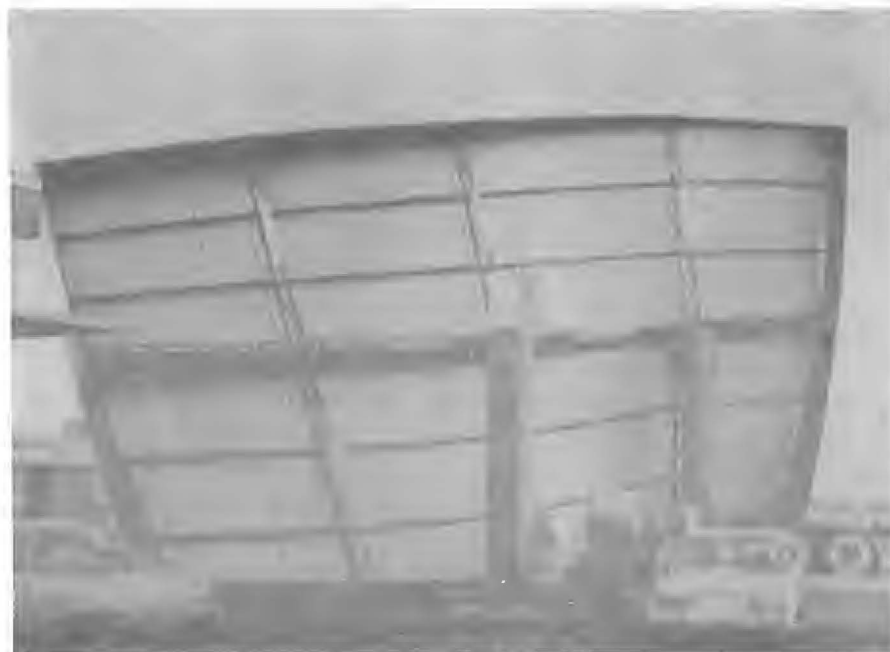
**Figura 12 – Posto de serviço em Canoas, RS**

— arrancamento da cobertura de um posto de serviço, em Canoas, RS (figura 12). Para maiores detalhes sobre a ação do vento em coberturas isoladas, consultar a referência 7.

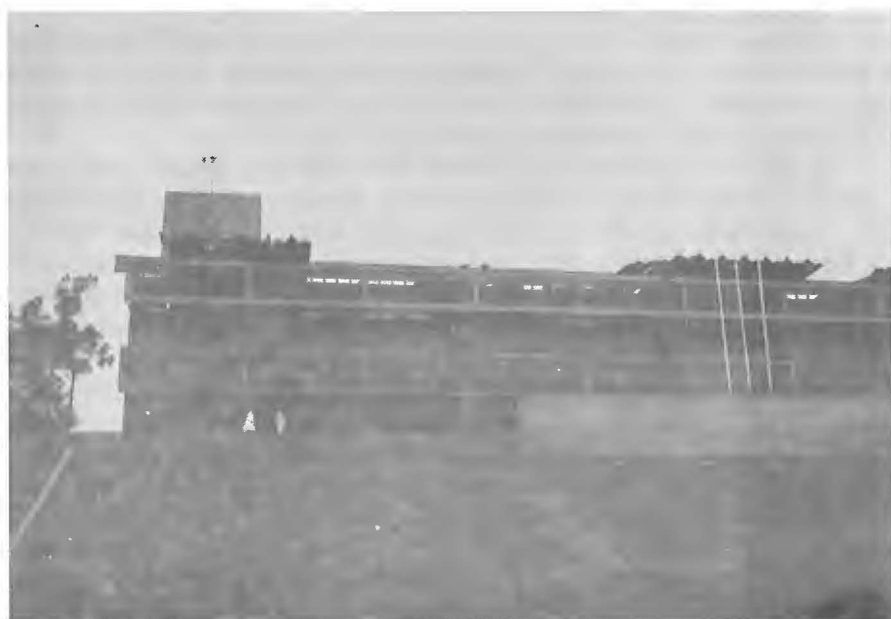
— arrancamento de telhas de fibrocimento de grande porte, a partir do beiral não forrado (figura 14).

**Figura 14 — Arrancamento de telhas de fibrocimento de grande porte**

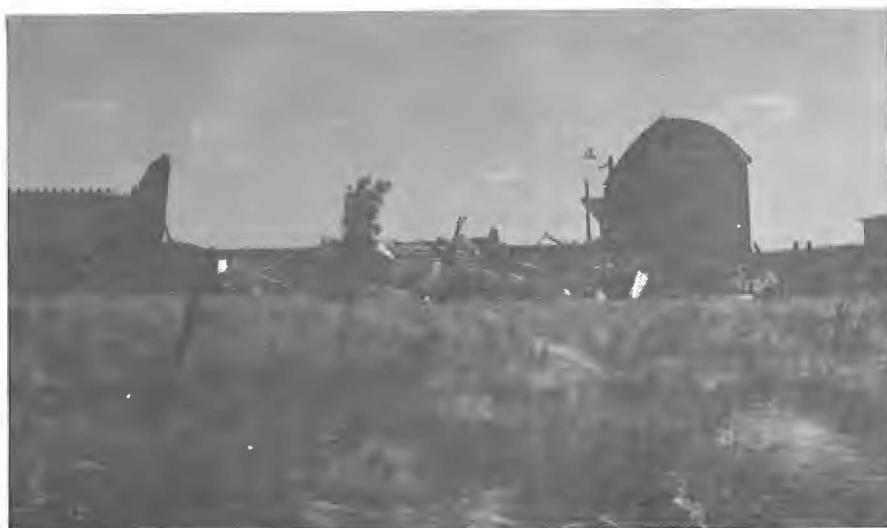
Figura 15 – Hangar em Carazinho, RS

— destruição total da cobertura e paredes laterais de um hangar, em Carazinho, RS (figura 15).

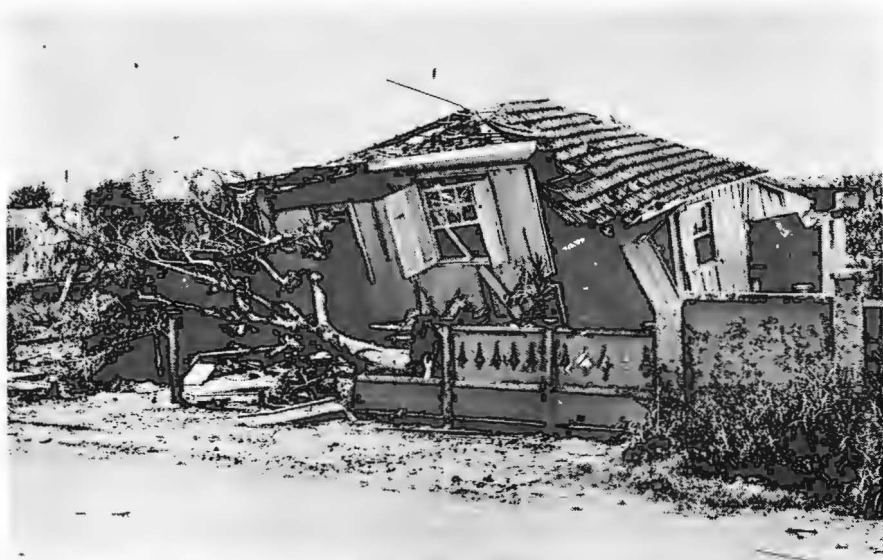
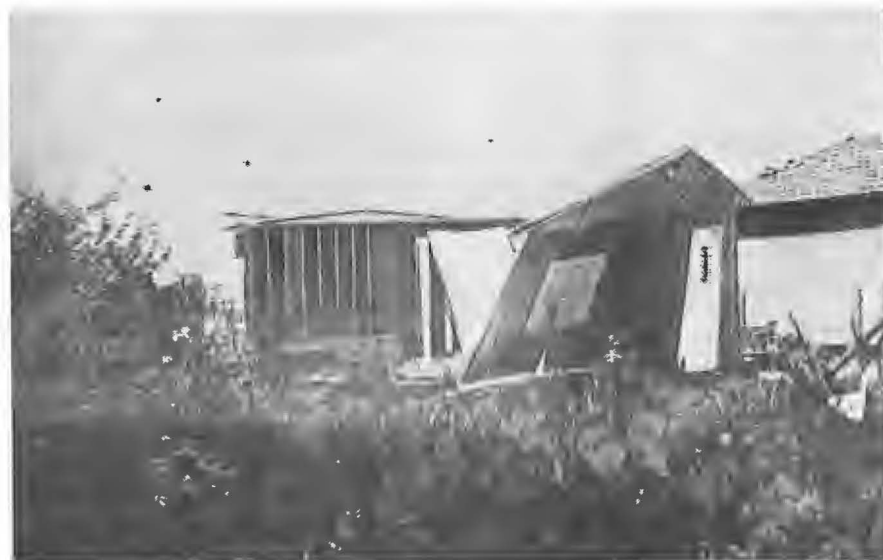
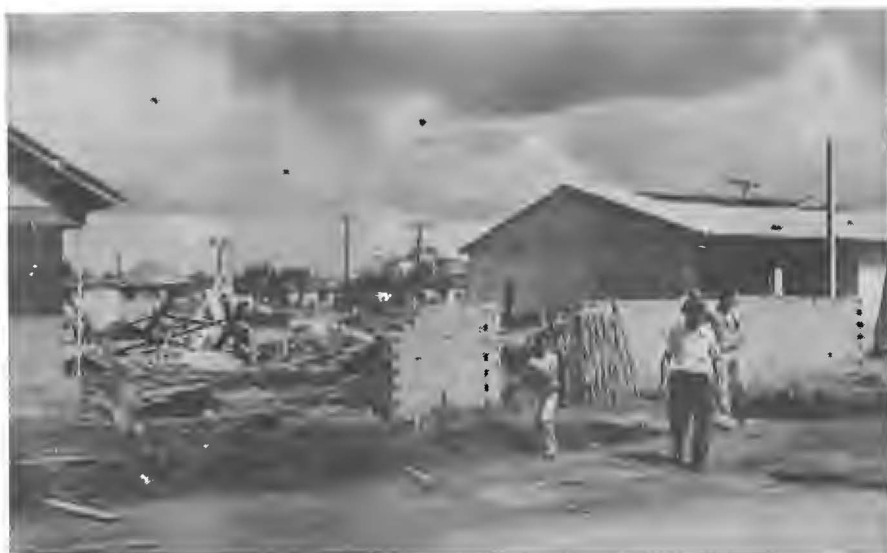
**Figuras 18a, 18b, 18c – Alvorada, RS**

m) Alvorada, RS. A figura 17 mostra como ficou um dos pavilhões do terminal de uma empresa de ônibus. Um dos ônibus tombou, no pátio do terminal. A largura da faixa atingida pelo tornado ficou claramente indicada por uma linha de postes de iluminação de uma das ruas, perpendicular à trajetória do tornado, que foram fortemente inclinados pelo vento. Nesta faixa a destruição foi intensa, com casas de madeira inteira ou parcialmente destruídas, árvores e muros tombados, postes inclinados, casas deslocadas de suas fundações, coberturas e estruturas de telhados arrancados total ou parcialmente etc. Este acidente ocorreu em 1976 (figura 18).

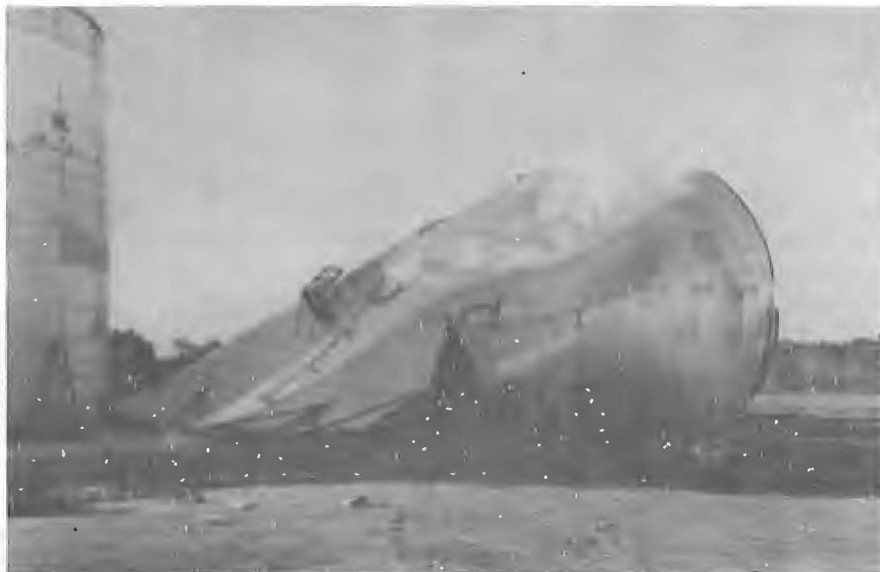
Na beira da estrada que liga as duas cidades um prédio escolar, de madeira, foi deslocado de suas fundações (figura 13). Um aviário teve suas instalações completamente destruídas. Em Venâncio Aires um silo metálico, em fase final de montagem (faltava sua fixação às fundações), foi derrubado (figura 22). No mesmo conjunto de silos um elevador de grãos foi parcialmente destruído e lançado contra outro silo, danificando-o.

Figura 22 – Silo metálico em fase final de montagem, em Venâncio Aires, RS

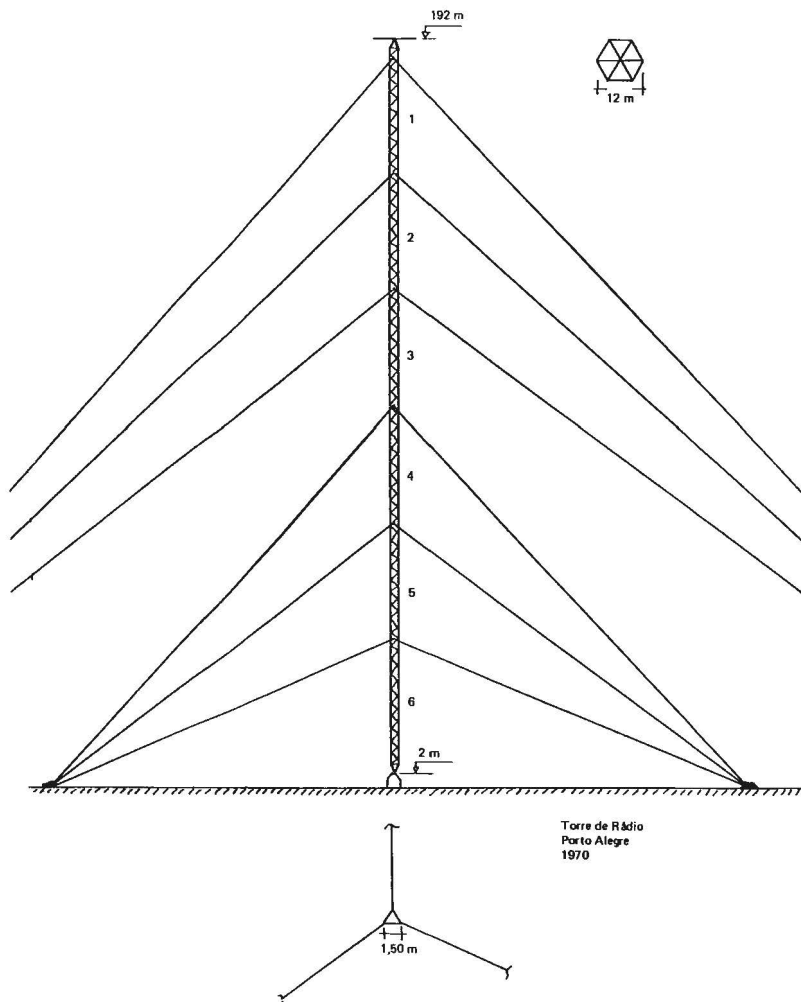
e) Além do acidente com a torre estaiada de pequena altura citada anteriormente (item 5.9), temos conhecimento de acidente em torre do mesmo tipo, porém de dimensões bem maiores. Trata-se da torre estaiada da Rádio Farroupilha, de Porto Alegre, RS, com 190m de altura, contados da rótula da base a seu topo. A figura 30 indica a localização dos estais e a figura 31 um esboço em vista aérea da posição da torre após o colapso, no ano de 1970. Na figura 32 vê-se parte da torre acidentada.

Figura 30 – Localização dos estais da torre da Rádio Farroupilha, de Porto Alegre, RS

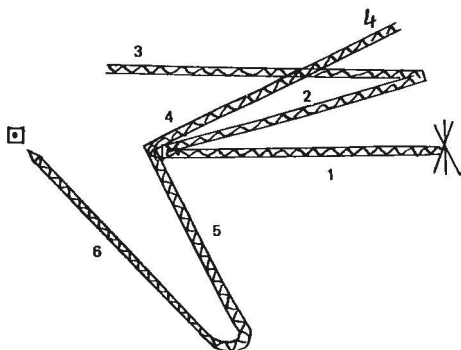
Figura 31 – Posição da torre após o colapso
