Acidentes causados pelo vento

Joaquim Blessmann

QUARTA EDIÇÃO REVISTA E AMPLIADA

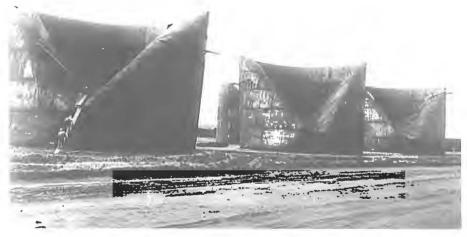
Figura 9b - Depósitos da Petrobrás em Canoas, RS.

i) Depósitos da Petrobrás, em Canoas, 12 de abril de 1964. De um conjunto de 16 tanques de petróleo (12 de 15.000 barris e 4 de 5.000 barris), o vento danificou 15, sendo que 13 foram fortemente amassados (Figura 9b) e 2 tanques tiveram duas chapas deformadas. O anel inferior dos tanques maiores era de chapa 8mm (este anel não foi deformado), e os quatro anéis acima deste de chapas 6,4mm.

Os tanques estavam em construção; não tinham ainda tampa nem anel superior de enrijecimento. A velocidade do vento não foi muito alta. Estimaram-na em 40km/h; cremos que deve ter sido maior, embora não excepcionalmente alta.

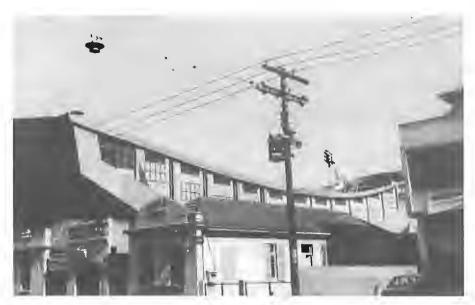
Figura 11 – Ginásio do Grêmio Futebol Portoalegrense, RS.

- k) Outros acidentes que julgamos de interesse mencionar são os seguintes:
- arrancamento total da cobertura em forma de parabolóide hiperbólico do ginásio coberto do Grêmio Futebol Portoalegrense (Figura 11).

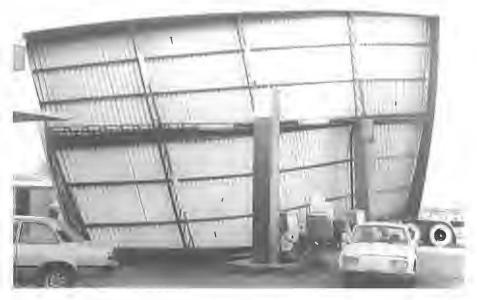
Figura 12 – Posto de serviço em Canoas, RS.

- arrancamento da cobertura de um posto de serviço, em Canoas (Figura 12). Para maiores detalhes sobre a ação do vento em coberturas isoladas, consultar as referências 7 e 8. Em Santa Maria, em 1997, e entre Osório e Capão da Canoa, em 1998, postos de serviço sofreram o mesmo tipo de acidente, causado por vento que incidiu inclinado para baixo (e não horizontalmente), caso este previsto na Norma Brasileira NBR-6123/88 (Figura 13). Este problema é típico de coberturas isoladas.

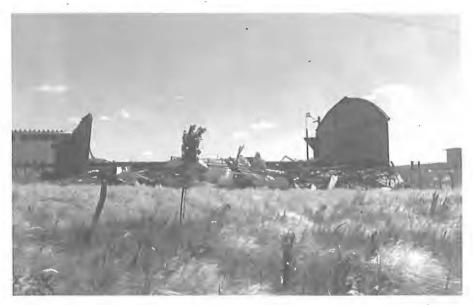
Figura 16 - Hangar em Carazinho, RS.

- destruição total da cobertura e paredes laterais de um hangar, em Carazinho (Figura 16).
- l) Os acidentes descritos neste item e nos anteriores ocorreram com ventos fortes, porém não excepcionais, em geral com velocidades abaixo do valor máximo previsto pela norma brasileira. São acidentes evitáveis, se forem devidamente considerados os fenômenos aerodinâmicos no projeto da estrutura.

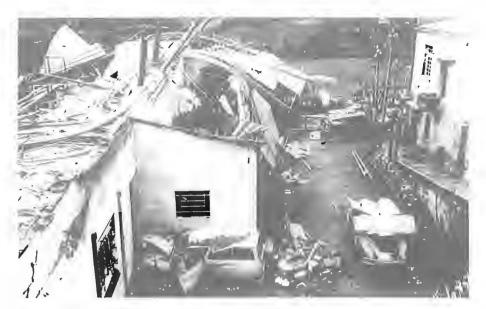
Figura 17a - Pavilhão paroquial em Lageado, RS.

O pavilhão paroquial (Figura 17a) teve todo o seu telhado e parte das paredes demolidos, danificando os carros estacionados nas proximidades. Quase nada sobrou da cobertura e dos oitões da casa que aparece na Figura 17b que, além disso, teve uma parede tombada para dentro. O parque de exposição de animais, de madeira, ficou totalmente destruído (Figura 17c). Outros danos podem ser vistos nas figuras 17d e 17e.

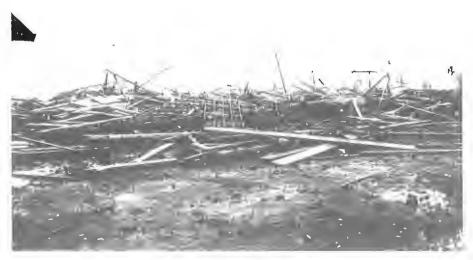
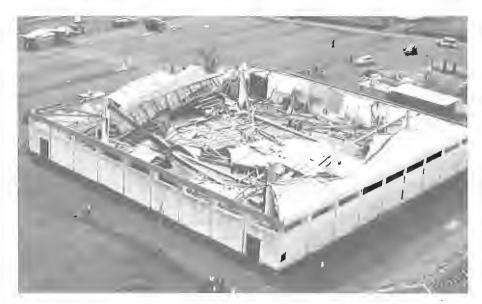
Figura 17d - Outros detalhes dos danos ocorridos em Lageado, RS.

Figura 17e - Destruição total de telhado em Lageado, RS.

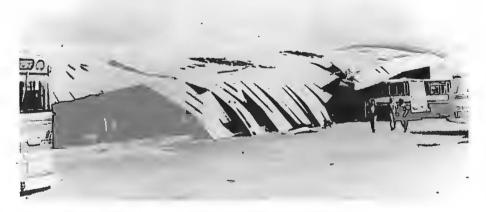
Figura 18 – Pavilhão do terminal de ônibus em Alvorada, RS.

2º) Alvorada, RS. A Figura 18 mostra como ficou um dos pavilhões do terminal de uma empresa de ônibus. Um dos ônibus tombou no pátio do terminal. A largura da faixa atingida pelo tornado ficou claramente indicada por uma linha de postes de iluminação de uma das ruas,

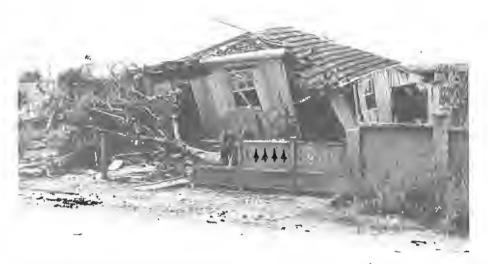
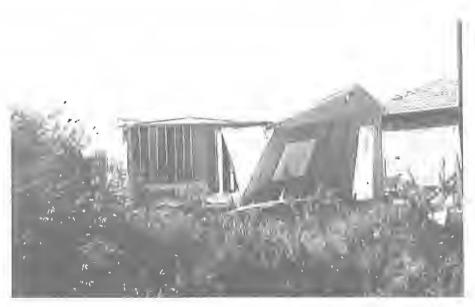
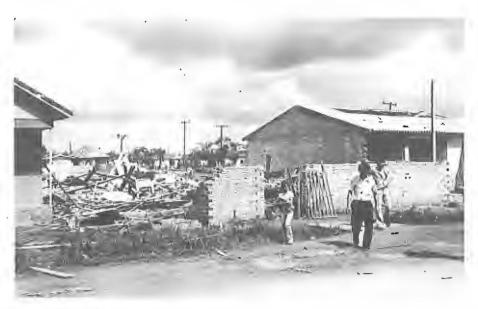
perpendicular à trajetória do tornado, que foram fortemente inclinados pelo vento. Nesta faixa a destruição foi intensa, com casas de madeira inteira ou parcialmente destruídas, árvores e muros tombados, postes inclinados, casas deslocadas de suas fundações, coberturas e estruturas de telhados arrancados total ou parcialmente etc. Este acidente ocorreu em 1976 (Figura 19).

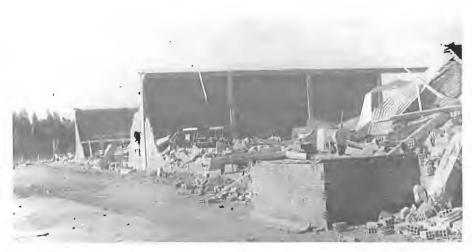
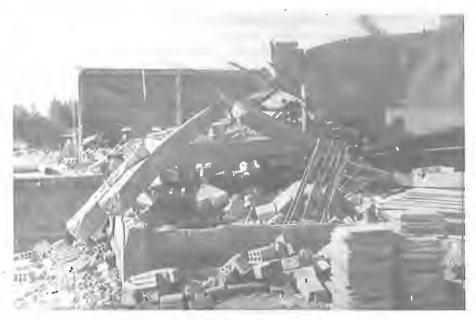
Figura 22a - Fábrica de móveis em Taquari, RS.

n) Neste mesmo ano de 1976 um temporal fez diversos estragos na região de Taquari e Venâncio Aires, no Rio Grande do Sul. De uma fábrica de móveis em Taquari só ficaram de pé duas paredes internas (Figura 22).

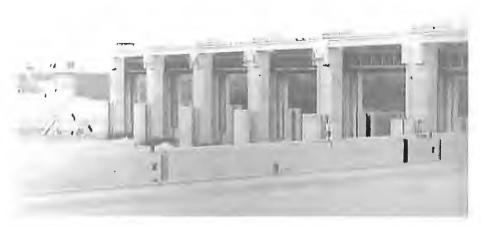
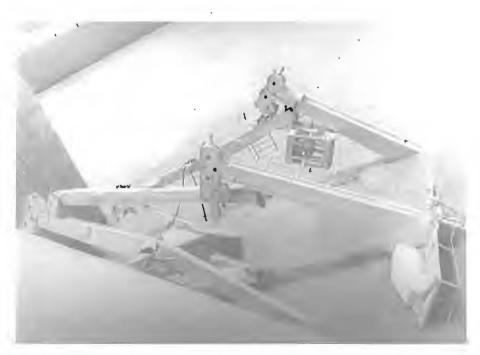
Figura 25a – Pórtico de manobras na barragem de Bom Retiro do Sul, RS.

o) Na barragem de Bom Retiro do Sul, RS, o temporal do dia 29 de janeiro de 1977 provocou um sério acidente com o pórtico de manobras, de 96tf. O exame dos danos causados pelo temporal na região levou-nos à conclusão de que a velocidade máxima de rajada de 3 segundos de duração, a 10 metros de altura, em local plano e sem obstruções (velocidade de referência), foi de 130km/h. No centro de gravidade do pórtico foi estimada uma velocidade de rajada de 3 segundos de 138km/h, a que corresponde uma pressão dinâmica de 92kgf/m². Estudos feitos a partir da literatura especializada, do anteprojeto da norma de vento NB-599 e de ensaios feitos no túnel de vento TV-2 da UFRGS (Figura 24) mostraram que as forças devidas ao vento, que realmente atuaram no pórtico de manobras, na parte mais violenta do temporal, foram de cerca de 2 vezes as forças previstas pela NB-5.

O pórtico de manobras, apesar de estar frenado mecânica e eletricamente, foi arrastado ao longo dos trilhos por cerca de 70 metros, terminando por cair dentro do rio, após se chocar com o vertedouro (Figura 25).

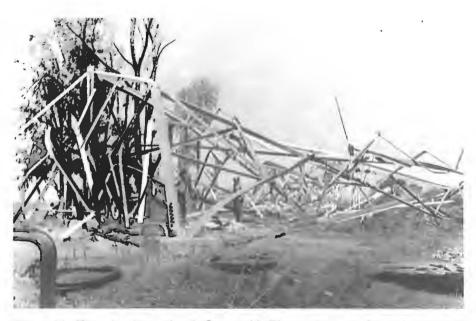
Figura 26 – Torre de microondas da Companhia Riograndense de Comunicações em Pinheiro Machado, RS.

A Figura 26 mostra a torre de microondas da Companhia Riograndense de Comunicações em Pinheiro Machado, após um forte temporal no dia 15 de janeiro de 1975. A torre ruiu completamente, sem se desligar das fundações. Tratava-se de uma torre em treliça metálica, com 80m de altura e base quadrada 10x10m. Esta torre foi reconstruída e novamente destruída nas primeiras horas do dia 25/11/86. Uma torre de mesmas características, situada nas proximidades e pertencente a CEEE, porém calculada de acordo com a NBR-6123, não foi danificada. Este distinto comportamento é explicado no capítulo 6.

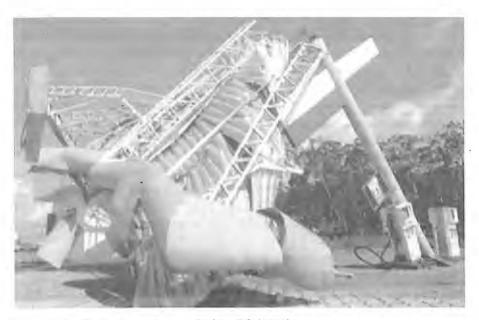
Figura 27 - Posto de serviço em Osório, RS (1999).

Em Osório, RS, em 13/2/99, a cobertura de um posto de serviço foi totalmente destruída (Figura 27). Três dias depois a cidade de Horizontina, RS, foi atingida por uma tormenta com rajadas de vento de até 36m/s (130km/h), conforme registro no aeroporto da cidade. Além de mais de 150 casas destelhadas, o hangar e o prédio de administração deste aeroporto foram destelhados, desabando sua torre de comunicações. Além disso, a antena da estação de rádio da cidade foi destruída.

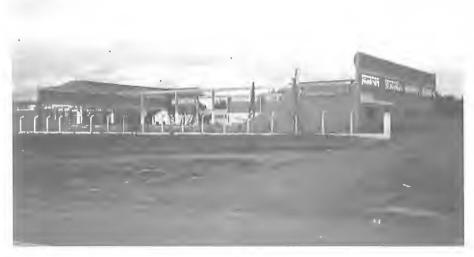
Figura 31 - Fábrica próximo a Estrela, RS - Vista Parcial (1995).

- w) Poder-se-iam encher páginas e páginas com relatos de acidentes causados pelo vento nos Estados do sul do País. Cada uma dessas tormentas destrói ou danifica dezenas de casas de madeira e mesmo de alvenaria, bem como fábricas, escolas, igrejas, hangares, estádios esportivos e pavilhões industriais e afins. Via de regra, telhados são arrancados parcialmente; em um número menor, totalmente (Figura 30). Muitas vezes ao arrancamento do telhado segue-se o tombamento parcial ou total de paredes, na mesma ou na tormenta seguinte. Um caso típico é mostrado na Figura 31, de uma fábrica próxima à cidade de Estrela, RS, em fase final

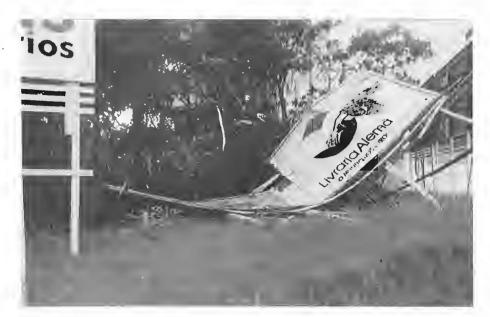
Figura 32 - Painel de propaganda.

São muros, postes e painéis de propaganda (Figura 32) que são destruídos às dezenas. São paredes não estruturadas que são demolidas, como foi o caso de um cinema em Porto Alegre, em 9/10/63, cuja parede dos fundos foi arrancada pelo vento.
