**PEQUENAS BARRAGENS PARA O ABASTECIMENTO DE
ÁGUA DO MUNICÍPIO DE CAXIAS DO SUL/RS:
AVALIAÇÃO E PROPOSIÇÃO DE MÉTODOS DE
RECUPERAÇÃO E CONSERVAÇÃO**

Porto Alegre
junho 2010

Trabalho de Diplomação apresentado ao Departamento de Engenharia Civil da Escola de Engenharia da Universidade Federal do Rio Grande do Sul, como parte dos requisitos para obtenção do título de Engenheiro Civil

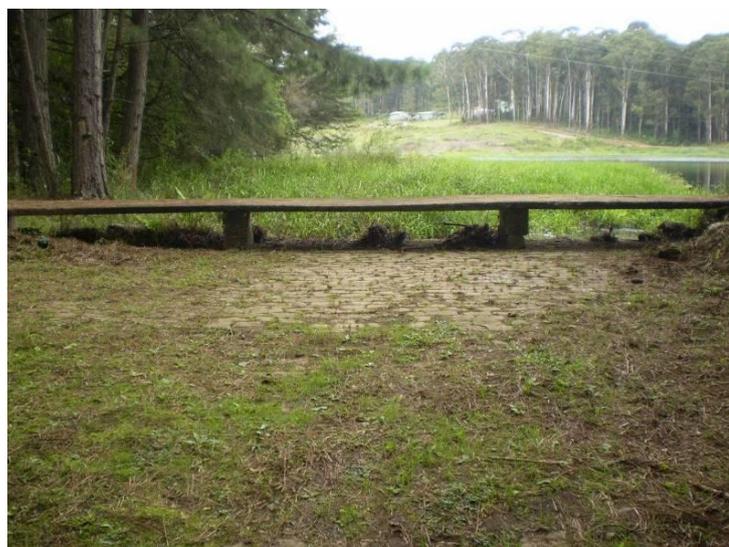
Figura 30: São Paulo – vertedouro auxiliar da barragem

O segundo vertedouro, representado na figura 30, é um extravasor de emergência situado numa cota 20 cm acima da cota do vertedouro principal. O quadro 13 apresenta as características geométricas dos dois vertedouros, assim como a vazão resultante da aplicação da equação 9.

A soma das vazões que os dois extravasores são capazes de verter operando em suas capacidades máximas é de 7,25 m³/s e corresponde a 40,41 % da vazão máxima calculada

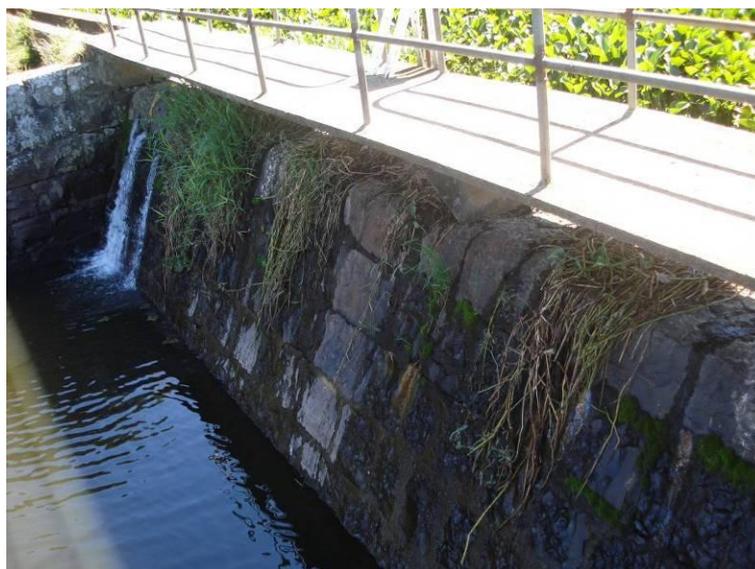
Figura 31: São Pedro – vertedouro principal da barragem

A soma das capacidades de vazão dos vertedouros é de 7,17m³/s, bem inferior à vazão máxima calculada de 22,38 m³/s. O resultado mostra que o vertedouro está subdimensionado. O problema, porém, é amenizado pelo fato de a barragem, em toda a sua extensão, ser de alvenaria de pedra e não estar apoiada num terreno natural suscetível à erosão. Exceção se faz à região do vertedouro auxiliar, que apresenta-se parcialmente destruída, provavelmente em virtude da passagem de ondas de cheia.

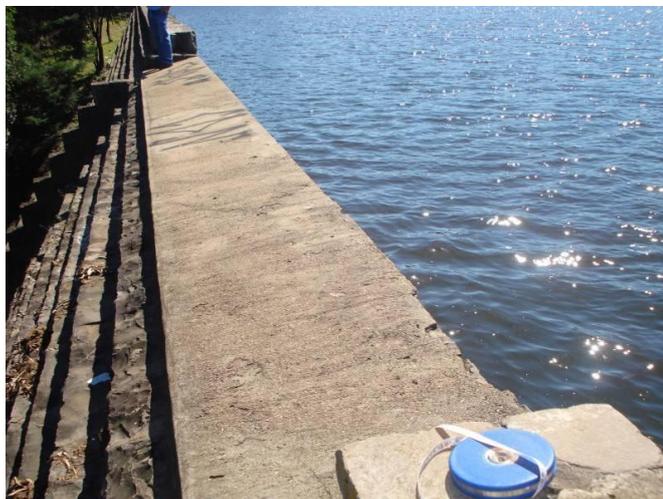
Figura 33: São Miguel – vertedouro original da barragem

A barragem apresenta dois vertedouros. O primeiro, original da barragem, é do tipo escada, com uma soleira retangular de parede espessa e funciona atualmente como vertedouro auxiliar. O segundo, construído na década de 1990, apresenta um canal de aproximação e leva as águas por meio de bueiros subterrâneos até o arroio Tega. Este vertedouro, que tem funcionado como vertedouro principal, é bloqueado por uma chapa metálica com dois orifícios quadrados de 0,60 m de lado. Esta chapa é removida pelos operadores do Samae,

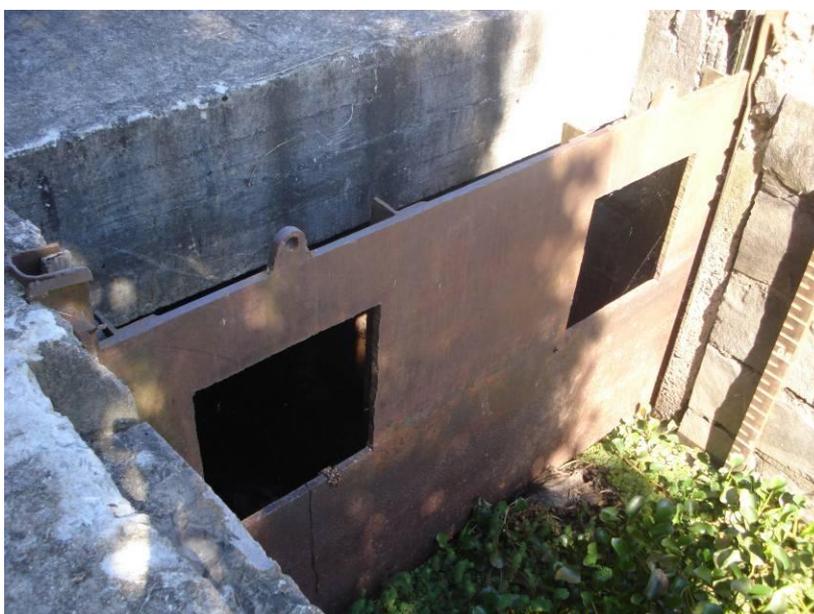
Figura 34: São Miguel – novo vertedouro da barragem

com o auxílio de uma retro-escavadeira, em situações de vazões intensas. As figuras 33 e 34 mostram os dois vertedouros.

Não foi encontrada nenhuma evidência de galgamento na barragem São Miguel. Porém, a segurança da barragem depende do içamento da chapa metálica que controla a vazão no seu vertedouro principal. Nada pode garantir que o operador responsável por levantar a chapa em situações de grandes vazões o fará sempre que necessário. Chuvas torrenciais podem atingir a barragem de forma inesperada e pegar o operador desprevenido. Por isso, é recomendável a

instalação de um sistema que independa da presença de operadores. As figuras 42 e 43 trazem um exemplo de vertedouro automático. A idéia do vertedouro é bastante simples. Substitui-se a atual chapa metálica por uma comporta. Acopla-se a essa comporta dois cilindros de ar (bóias) que ficarão flutuando conforme o nível do reservatório. Dessa forma, se o nível d'água subir rapidamente, a força de empuxo que atuará sobre as bóias será transmitida para a comporta levantando-a. Assim, surgirá um fluxo por baixo da comporta que será tão maior quanto mais alta for levantada a comporta pelas bóias, evitando que o reservatório transborde. Outra opção válida para este local é a instalação de um vertedor basculante, que tem como característica aumentar significativamente sua capacidade de vazão para grandes alturas de lâmina d'água. Tal opção vai a favor da segurança, uma vez que, no caso de mau funcionamento, vertedores basculantes permanecem operando em suas capacidades máximas.

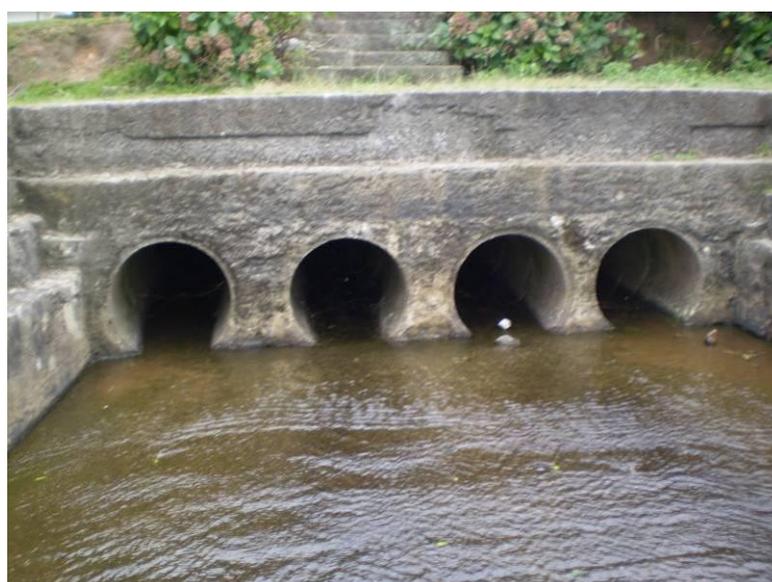
Figura 36: Samuara – bueiros da barragem

A barragem possui um único vertedouro no formato de arco, que conduz a vazão afluyente por meio de 4 bueiros por baixo da via de acesso da estação de tratamento do local. A figura 35 mostra o vertedouro em arco da barragem. A figura 36 mostra os bueiros que conduzem a água proveniente do vertedouro.

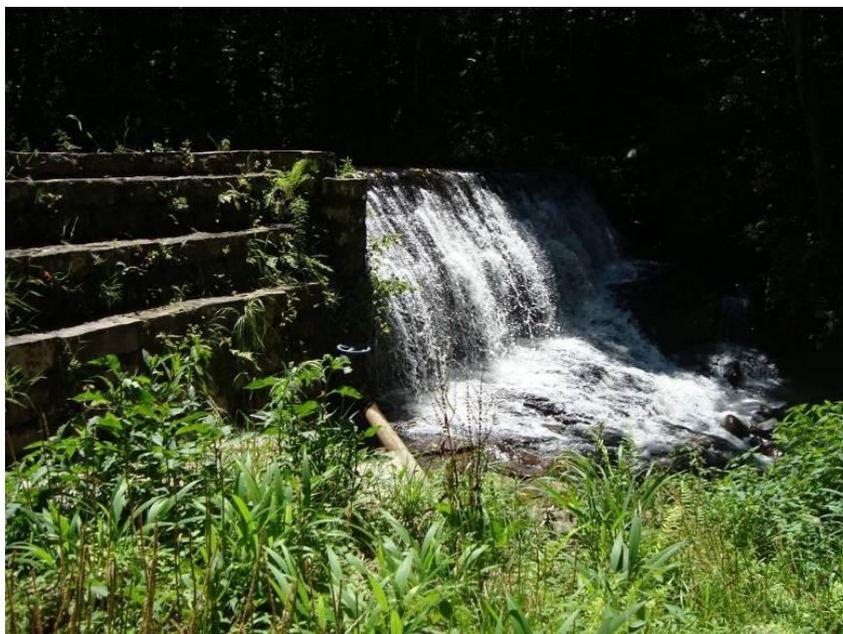
Figura 37: Galópolis Superior – vertedouro da barragem

A barragem possui um vertedouro retangular de parede espessa, representado na figura 37.

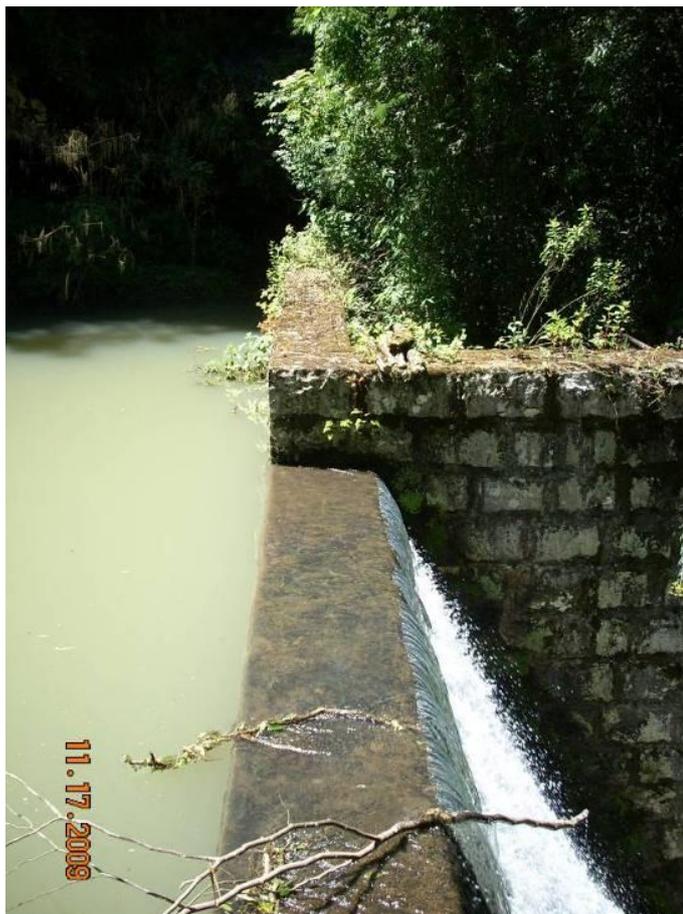
Figura 38: Galópolis Inferior – vertedouro da barragem

A barragem também possuiu um vertedouro retangular de parede espessa, representado na figura 38.
