**DIAGNÓSTICO DAS MANIFESTAÇÕES PATOLÓGICAS E  
PROPOSTA DE INTERVENÇÃO DA ÁREA DE COZINHA DA  
PARÓQUIA NOSSA SENHORA DE FÁTIMA, PORTO  
ALEGRE/RS**

Porto Alegre

2023

Trabalho de Diplomação apresentado ao Departamento de Engenharia Civil da Escola de Engenharia da Universidade Federal do Rio Grande do Sul, como parte dos requisitos para obtenção do título de Engenheiro Civil

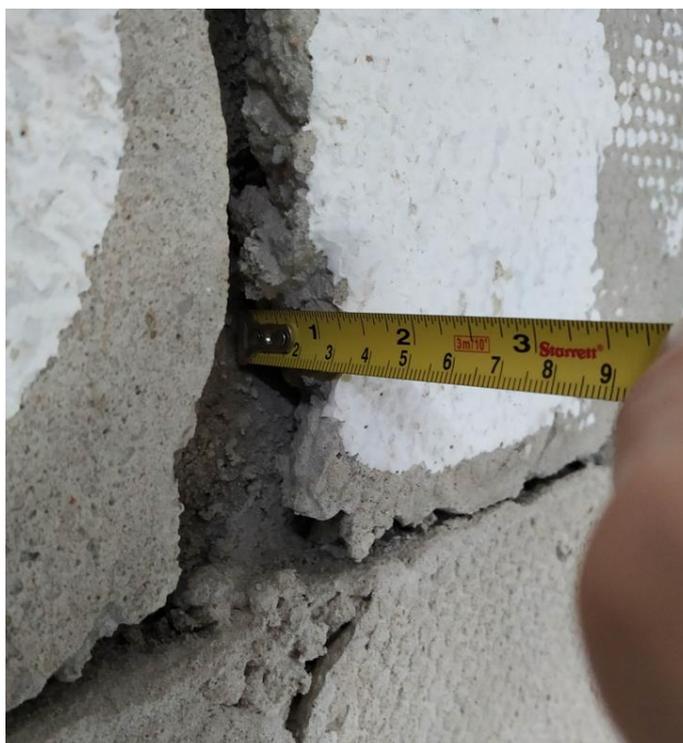
Figura 19 – Espessura da camada de argamassa convencional utilizada na interface placa cerâmica e parede

Considerando a época de construção da paróquia em análise e os materiais empregados, é importante salientar que a espessura da camada de assentamento (Figura 19) e o processo de colocação de cerâmicas – além da própria composição dessas –, por exemplo, apresenta diferenças notáveis das utilizadas atualmente. No processo atual utiliza-se, preferencialmente, assentamento com argamassa colante, com espessuras milimétricas e propriedades reconhecidas. Na etapa de construção da igreja, entretanto, utilizava-se fixação das peças cerâmicas com argamassa convencional e procedimentos empíricos.

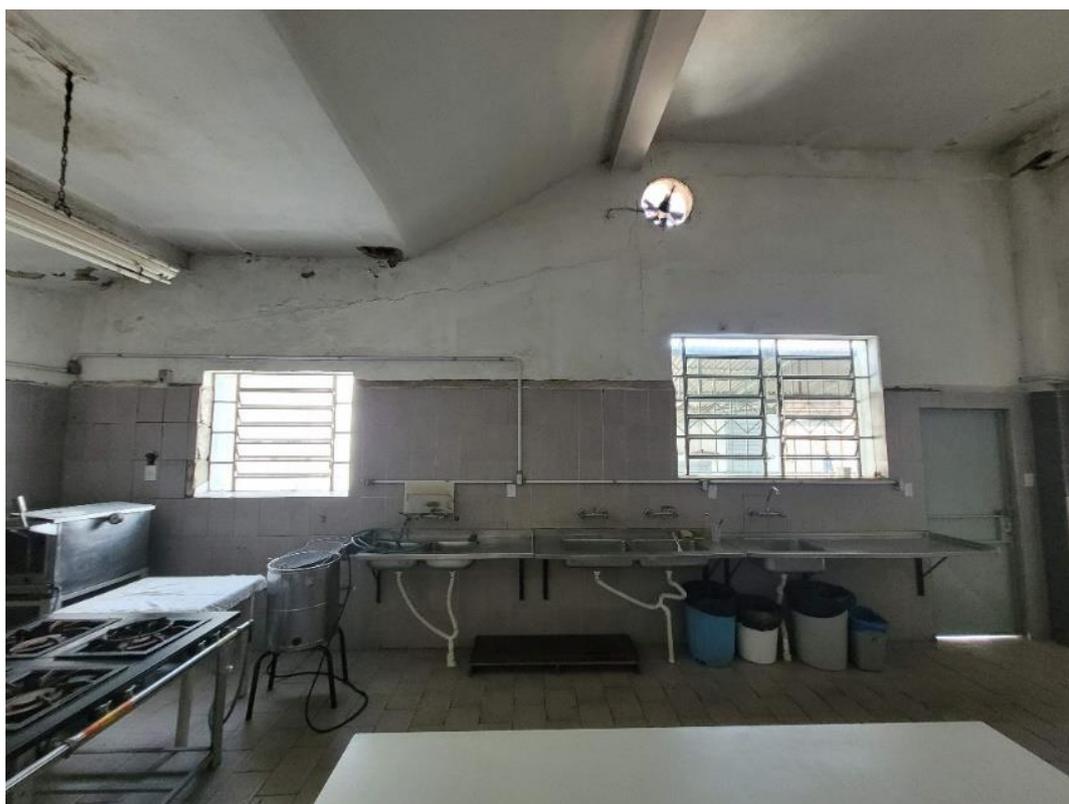
Figura 22 – Vista de frente da parede A

A parede A (Figura 22) apresenta diferentes manifestações patológicas, tais como: fissuras geométricas, vesículas (hipótese) e descolamento com pulverulência em revestimento de argamassa; manchamento por umidade; aparecimento de sujidades; deslocamentos, descolamentos e deteriorações de juntas em revestimentos cerâmicos; e, eflorescência (hipótese). A principal manifestação encontrada remete às placas cerâmicas. A área afetada com descolamentos e deslocamentos, acurada no local por meio de testes de percussão com martelo de borracha, majoritariamente, é de cerca de 58% da parede. A Figura 23 apresenta o mapeamento de danos da parede A.

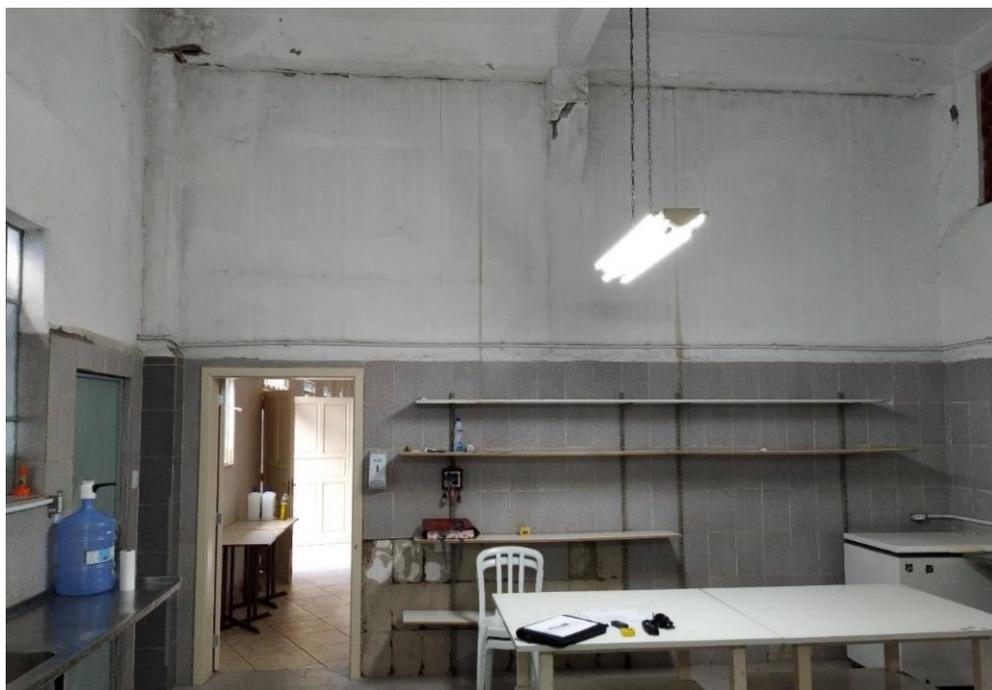
Figura 24 – Vista de frente da parede B

As manifestações patológicas identificadas na parede B (Figura 24), podem ser conferidas na Figura 25. Nela apresentam-se fissuras geométricas e descolamentos com pulverulência em revestimentos de argamassa; manchamentos por umidade; aparecimento de sujeiras (especialmente na região que houve escoamento da água da chuva – após infiltração na laje superior – carreando partículas de sujeira); deslocamentos, descolamentos, deteriorações de juntas e trincas em revestimentos cerâmicos; corrosão de armaduras, deslocamentos e fissuras, verticais e horizontais, em estruturas de concreto armado; e, eflorações (hipótese). Entre as principais manifestações encontradas, assim como na parede A, estão as placas cerâmicas. A área afetada com descolamentos e deslocamentos do revestimento é de cerca de 60% da parede. Outro problema detectado que necessita de atenção, remete à estrutura de concreto armado, em que há uma região com armadura exposta na viga próxima à porta de acesso ao

salão paroquial. No pilar central da parede B, é possível visualizar fissuras e deslocamento de concreto.

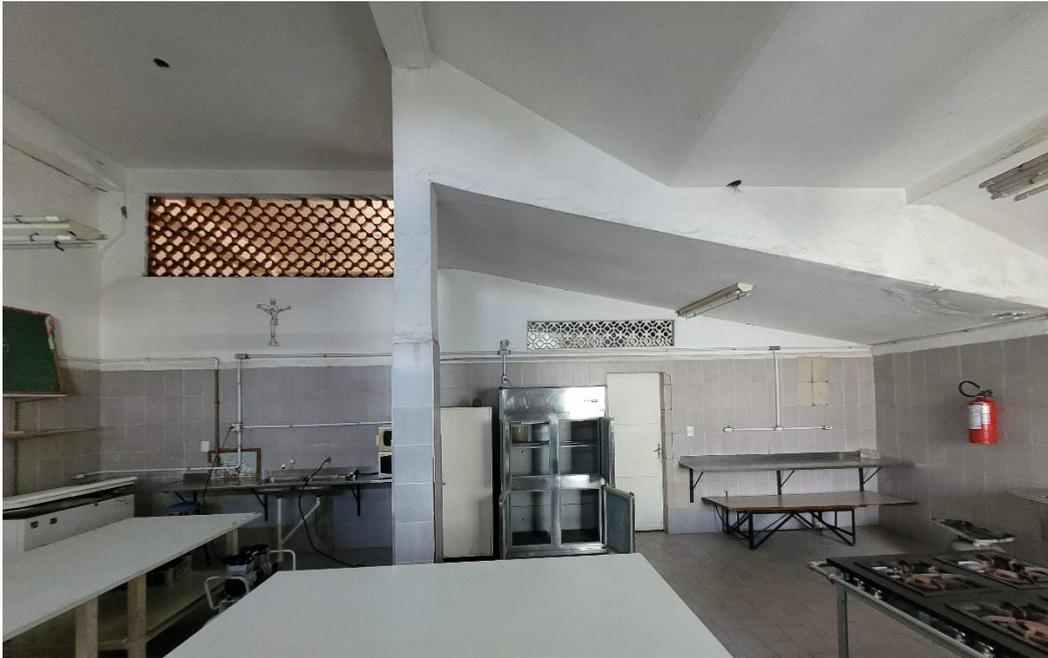
Figura 26 – Vista de frente da parede C

Na parede C (Figura 26) identificou-se as seguintes manifestações patológicas: fissuras e descolamentos por empolamento (hipótese) em revestimento de argamassa; manchamento por umidade; aparecimento de sujidades (especialmente abaixo da rampa superior, em virtude da geometria da parede nesse ponto); deslocamentos, descolamentos, deteriorações de juntas e trincas em revestimentos cerâmicos; e, deslocamento e fissura em estrutura de concreto armado. A principal manifestação encontrada, assim como nas paredes A e B, também remete às placas cerâmicas. A área afetada com descolamentos e deslocamentos aferida é de cerca de 60% da parede. A Figura 27 apresenta o mapeamento de danos da parede C.

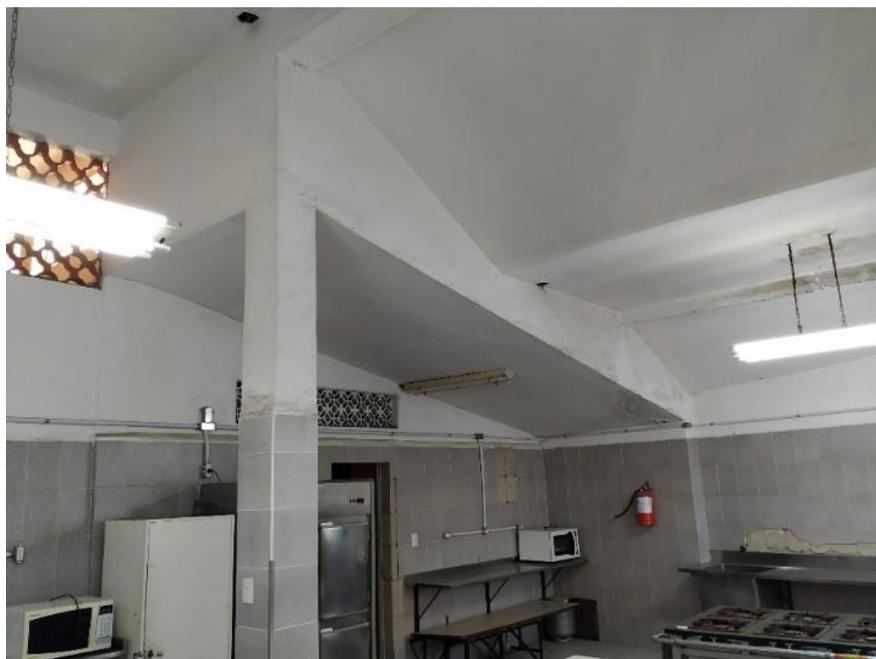
Figura 28 – Vista da lateral da rampa e do pilar (Parede C)

Vista de outro ângulo, considerando a lateral da rampa superior e do pilar como partes desse conjunto (Figura 28), tem-se a representação dos danos nessa área indicadas na Figura 29. Nessa região verificou-se a presença de eflorescências (hipótese), descolamento do revestimento cerâmico no pilar por completo (em todas as suas faces) e, em maior extensão, aparecimento de sujidades com possível bolor.

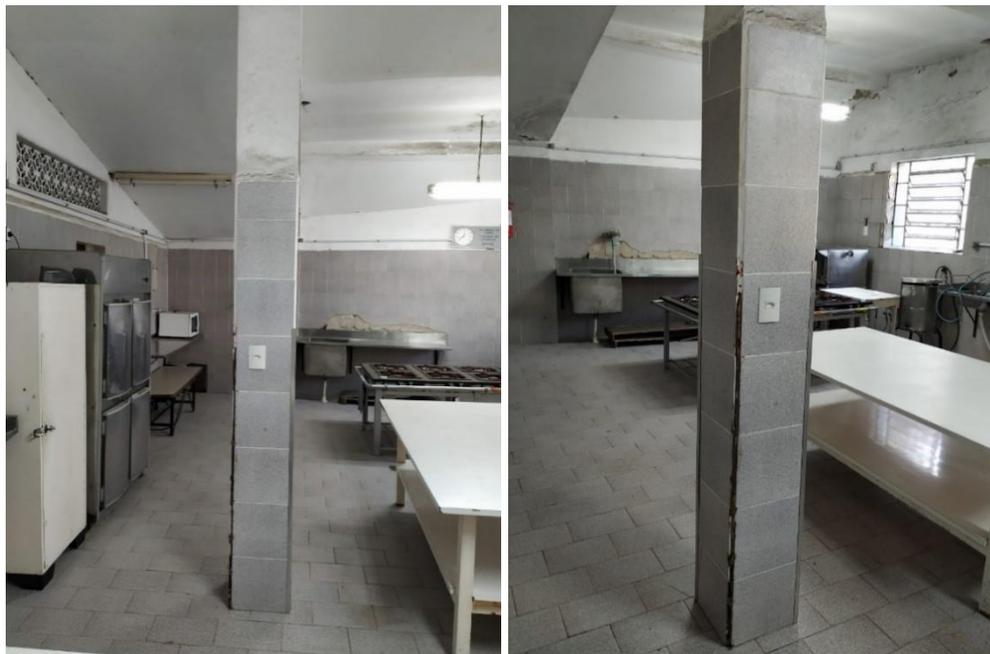
Figura 30 – Registro fotográfico do pilar

A Figura 30 apresenta o registro fotográfico do pilar central da cozinha em diferentes ângulos.

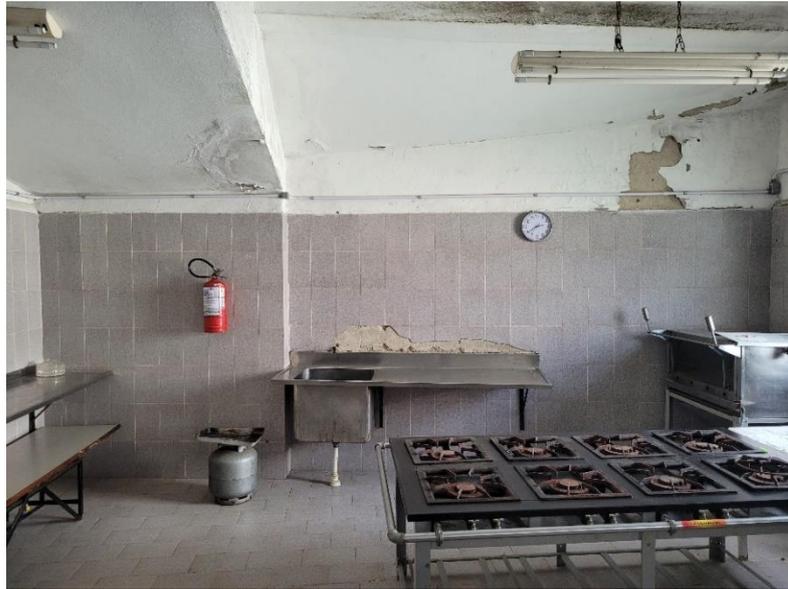
Figura 31 – Vista de frente da parede D-E-F

A parede denominada D-E-F (Figura 31), em virtude da descontinuidade geométrica da cozinha, apresenta manifestações patológicas direcionadas ao revestimento cerâmico em sua maior parte, com cerca de 40% da área total revestida afetada. É também notório, também, o descolamento com pulverulência na região de encontro dessa parede com a parede A e o teto da cozinha, apresentando desprendimento acentuado da camada de tinta. A Figura 32 demonstra o mapeamento de danos da parede D-E-F.

Como observado nas paredes anteriores, existe um percentual muito grande de descolamento cerâmico na cozinha, atingindo cerca de 55% da área revestida em cerâmica (Tabela 2) e, assim sendo, se faz necessário a correção desse problema. Pensando na dificuldade da questão financeira da paróquia, se pode remover com cuidado cada peça para não quebrar, a fim de reaproveitar o mesmo revestimento e reassentar as peças (após preparo da base). Supondo que dessa forma não seja possível revestir todas as paredes do local, se pode revestir uma das paredes com outro tipo de material ou adquirir as peças faltantes, ou ainda revestimento novo com aparência semelhante.

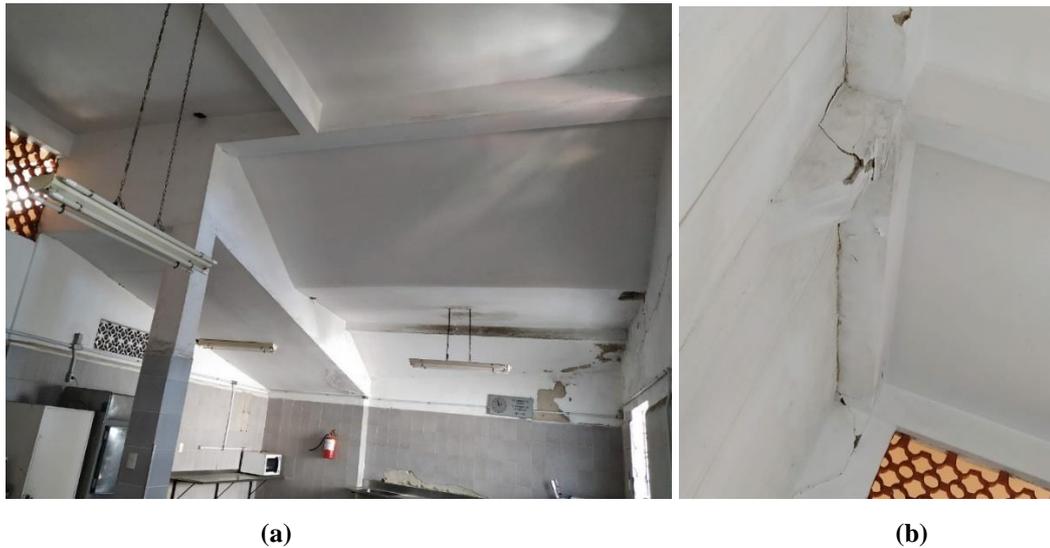
Figura 33 – Vista do teto da cozinha

Na região do teto (Figura 33) há diversas manifestações patológicas observadas, sendo descolamentos com pulverulência em revestimentos de argamassa; manchamentos por óleo/gordura (na região acima do fogão) e por umidade; aparecimento de sujidades (nas saliências das vigas, principalmente); descolamento de películas de tinta (na região próxima à porta do salão paroquial); corrosão de armaduras, deslocamentos e fissuras em estruturas de concreto armado; e, eflorescências. Pode-se destacar, assim como nos casos das paredes D-E-F e B, respectivamente, o descolamento com pulverulência no revestimento de argamassa e a corrosão de armaduras e deslocamento de concreto nas vigas da cozinha em análise.

A corrosão em armaduras e o deslocamento de concreto estão presentes nas vigas próximas às paredes A e B, tendo como possível solução, após estancar a fonte de umidade, a remoção de 20 cm de concreto para cada lado da armadura (a partir do ponto observado com armadura exposta), com posterior limpeza por abrasão da parte corroída com escova de aço; aplicação de camadas de produtos inibidores de corrosão, com pincel nas barras da estrutura; e, restituição da seção original da viga, em especial da camada de cobrimento, com aplicação de graute<sup>27</sup>.

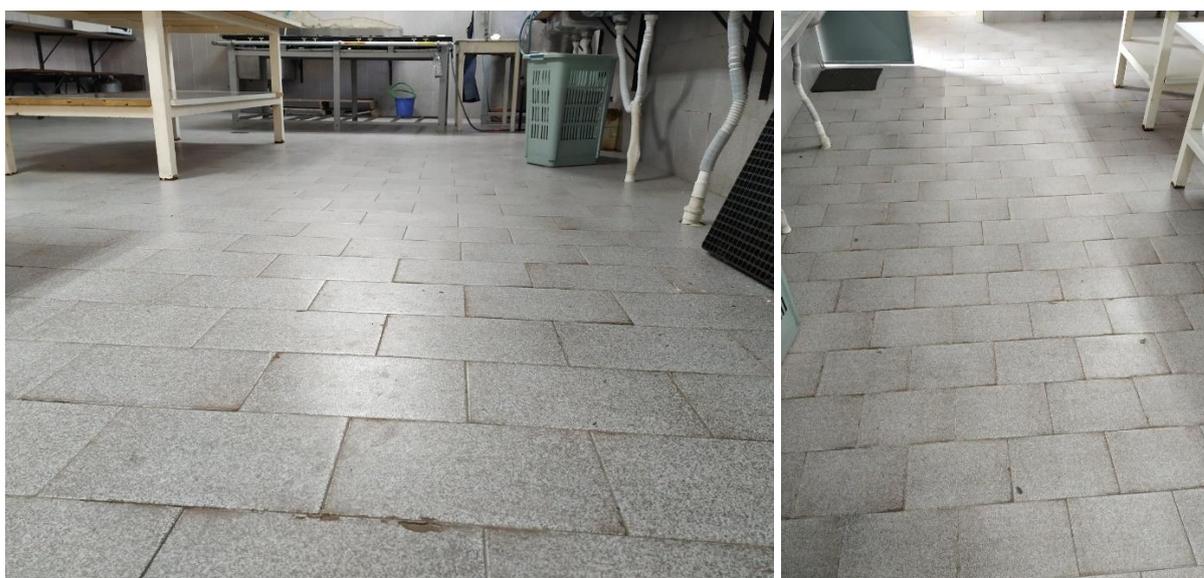
Figura 35 – Registro fotográfico do piso da cozinha

A figura 35 apresenta o registro fotográfico do piso da cozinha.

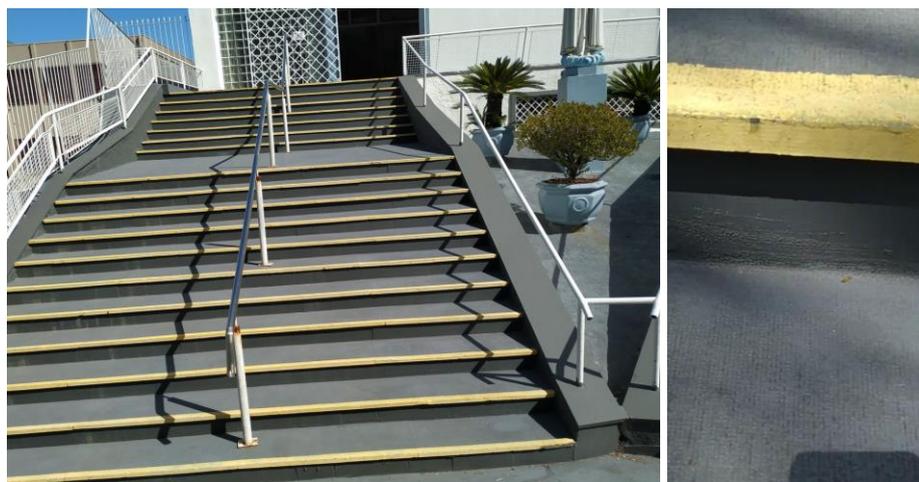
Figura 36 – Registro fotográfico da área impermeabilizada

Importante levantar que a maior parte das infiltrações – protagonista de muitas das manifestações patológicas relatadas – vistas na cozinha em análise, se dão por falha na impermeabilização da área de escadaria da igreja. Foi realizada, todavia, uma tentativa de

Na igreja, foi utilizado na área externa sobre toda frente da paróquia, em especial, abrangendo a cobertura do local de estudo, impermeabilizando-se a laje inclinada e a área da escadaria (Figura 36) – que possui, abaixo, piso em basalto. Segundo a paróquia a solução foi adotada em conjunto com o fabricante do material, levando em conta que havia piso no local e seguindo etapas pré-estabelecidas como: colocação de manta asfáltica, tinta e cobertura com tela hidráulica. Após essas etapas, realizou-se o acabamento com o produto impermeabilizante de cor cinza da empresa de Santa Maria, acrescentando como cuidados no processo adotado medidas como, por exemplo, superfície seca e temperatura máxima em torno de 25°C no momento da aplicação. A impermeabilização foi realizada como uma solução para longos anos, porém, o que se nota, é que já demonstra degradação, em especial nas regiões sobre o revestimento de pedra basáltica, onde há fluxo de pessoas.

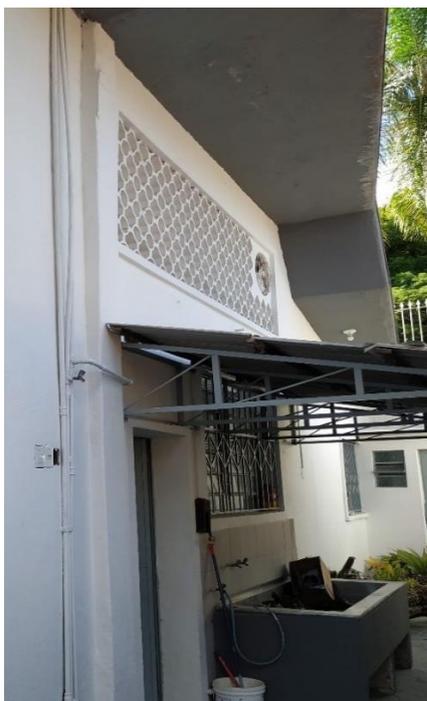
Figura 37 – Parte externa da parede A

As estruturas presentes externamente à parede A, mencionadas no Quadro 2, podem ser verificadas na Figura 38. Destaca-se a estrutura em tijolos vazados (Figura 37), próximo ao exaustor, revestida de argamassa na área interna da cozinha.

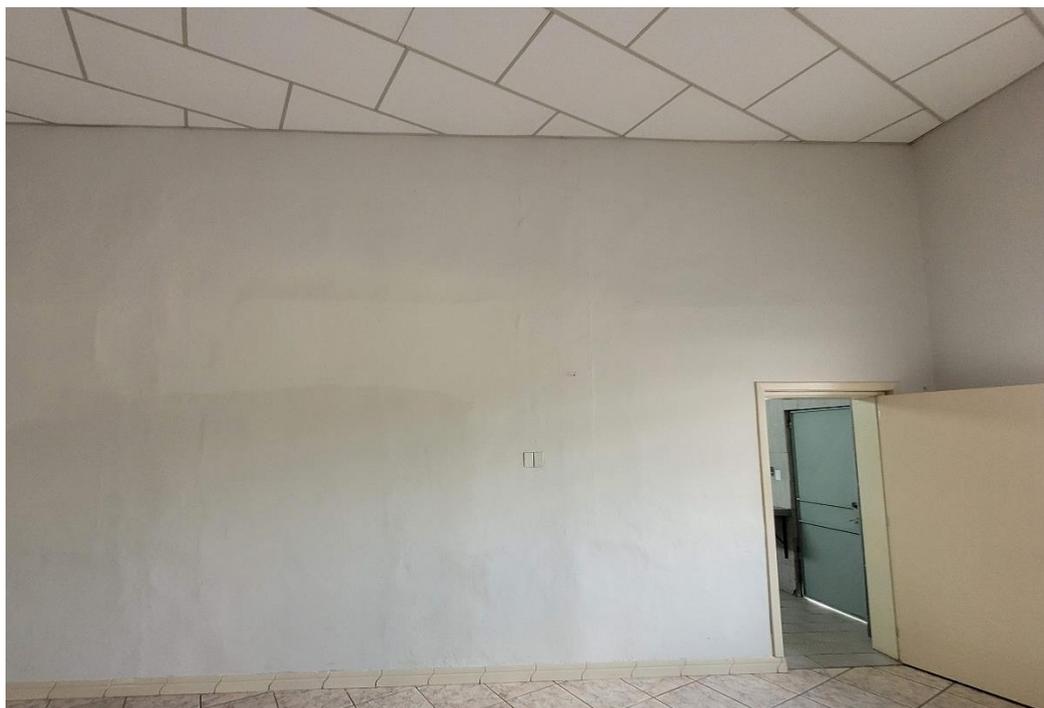
Figura 40 – Parte externa da parede B (salão)

O registro fotográfico da parte de trás da parede B (Figura 40), externa à cozinha, observado pelo salão paroquial, evidencia o destacamento visual na argamassa da parede, seguindo o provável contorno da estrutura em tijolos vazados que se encontrava nessa região, assim como observado na Figura 37, relativa à parede A. Nesse caso, todavia, o revestimento em argamassa ocorre de ambos os lados da parede.
