**ANÁLISE DE MANIFESTAÇÕES PATOLÓGICAS EM UMA
UNIDADE RESIDENCIAL NA CIDADE DE VIAMÃO-RS:
RELATÓRIO TÉCNICO**

Porto Alegre
Abril de 2023

Trabalho de Conclusão de Curso apresentado à Comissão de Graduação do Curso de Engenharia Civil da Escola de Engenharia da Universidade Federal do Rio Grande do Sul, como parte dos requisitos para obtenção do título de Engenheiro Civil

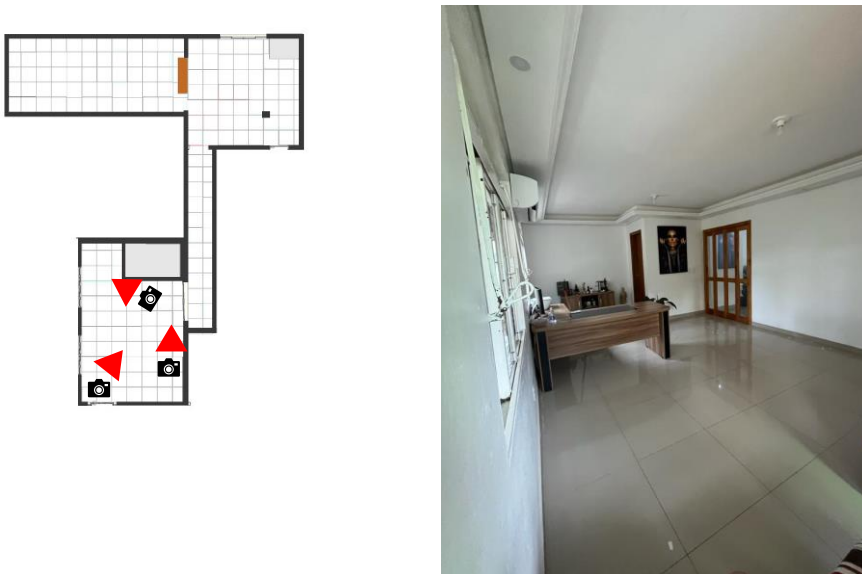
Figura 11 - Visão geral da sala

Após a identificação dos problemas na parte externa da residência, procedeu-se o levantamento dos possíveis problemas na parte interna. Neste sentido, foi realizado um levantamento das peças ocas de cerâmica de piso, a partir de um ensaio de percussão, que são indicadores de má execução e possíveis problemas futuros, tais como más fixações dos cordões, problemas no contrapiso ou ausência de espalhamento da argamassa colante. A figura 12 ilustra uma visão geral da sala e a 13 a demarcação das áreas ocas.

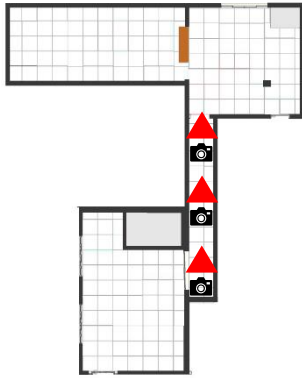
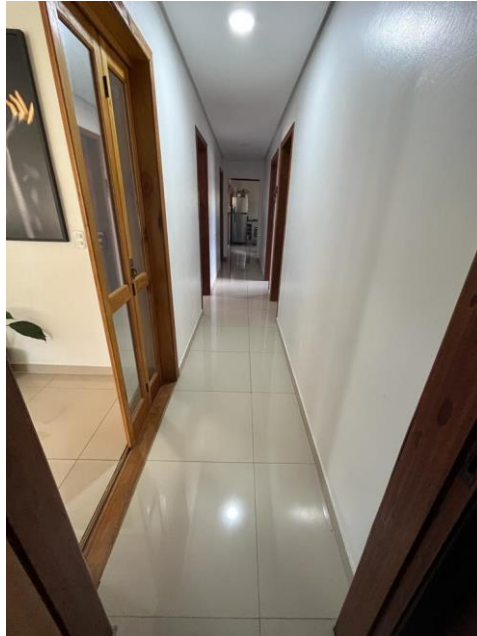
Figura 13 - Visão geral do corredor

Na figura 14, é possível visualizar o corredor, enquanto a figura 15 apresenta as partes ocultas de maneira mais detalhada.

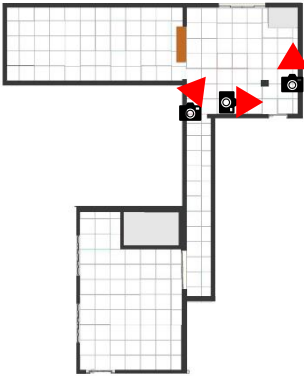
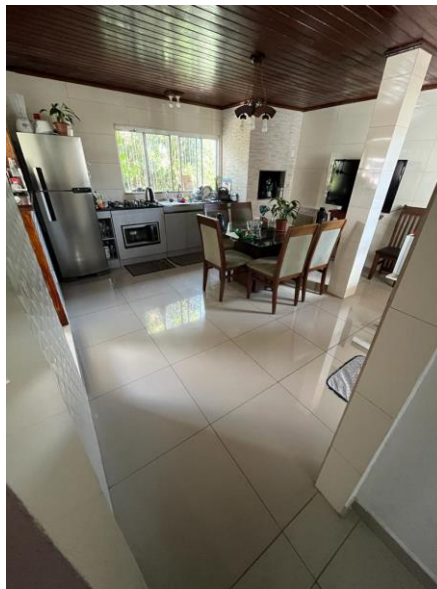
Figura 15 – Visão geral da cozinha

Na figura 16, é possível visualizar a cozinha, enquanto as figuras 17 e 18 apresentam as partes ocas de maneira mais detalhada.

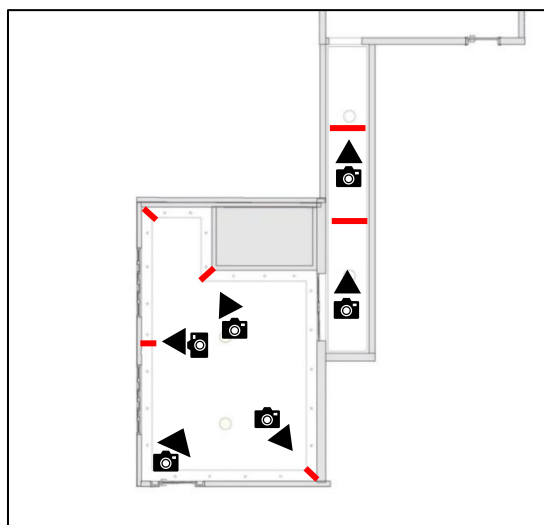
Figura 18 – Planta baixa de Forro de gesso

Após o levantamento das peças ocas do piso, procedeu-se ao levantamento dos problemas encontrados no forro de gesso, presente na sala de entrada e no corredor. Na sala, constatou-se a presença de sancas, cujo objetivo é ocultar a iluminação. Na figura 19, estão localizados os posicionamentos das fissuras na planta baixa e na figura 20, podemos ver a visão geral da sala.

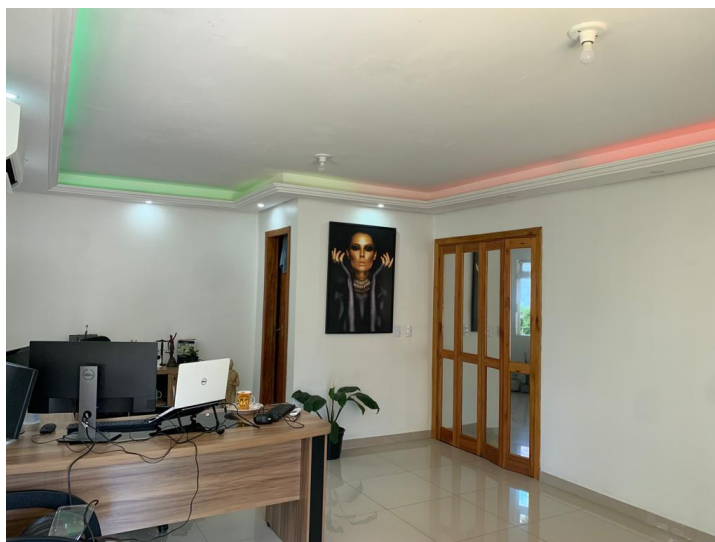
Figura 19 - Visão ampla do forro de gesso na sala

Dentro desse ambiente, foram observadas fissuras no forro de gesso convencional nas quinas (figura 22) e na região de maior comprimento longitudinal (figura 21), indicando que aconteceu uma movimentação e não foi previsto em projeto um detalhe arquitetônico que possibilitasse essa movimentação.

No forro de gesso da sala, ocorreu algum tipo de movimentação nas sancas, que pode ter sido causada por má execução, erro de projeto ou pelo fato das fissuras estarem localizadas em zonas de maior tensão. Nessas zonas, se a preparação da superfície e o assentamento do gesso não forem bem-feitos, pode ocorrer a formação de bolhas de ar, vazios ou até mesmo uma camada muito fina de gesso nessas áreas de transição. Isso reduz a resistência da sanca nessas zonas de maior tensão acumulada e aumenta a probabilidade de movimentação ou deslocamento.

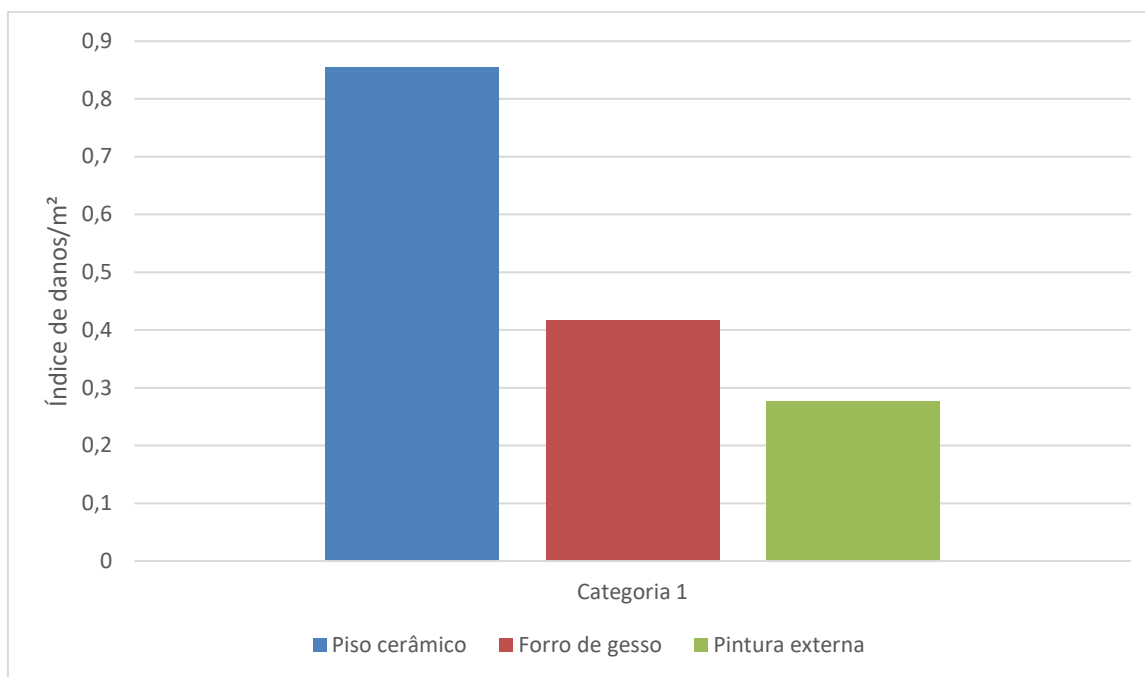
Tabela 1 - Gráfico comparativo de n° de danos/m²

Adaptado de Antunes (2010), o índice de danos/m² é um dispositivo que correlaciona o número de manifestações patológicas pela metragem quadrada executada, com o objetivo de mensurar a gravidade da deterioração do revestimento, quanto maior for o índice, mais problemático é a situação.

A elevada taxa de danos por metro quadrado observada no piso cerâmico é resultado de um elevado número de peças ocas, o que evidencia uma falha na execução do processo de instalação. Essa falha pode ser atribuída à falta de adensamento dos cordões de argamassa colante, que consiste no principal erro cometido durante a execução
