## **AValiação DA SATISFAÇÃO DE USUÁRIOS DE MORADIAS POPULARES EM LOTEAMENTOS DE INTERESSE SOCIAL NO RIO GRANDE DO SUL**

O acesso a uma habitação que atenda às necessidades mínimas de habitabilidade, segurança e durabilidade, mostram-se quesitos fundamentais na busca por uma moradia própria. A maioria da população que busca estas características vive, na maioria dos casos, em situações precárias e sem condições de infraestrutura básica. O trabalho teve como objetivo efetuar uma Avaliação Pós-Ocupação das casas produzidas pelo Departamento de Habitação da Prefeitura de Porto Alegre (DEMHAB). Esta avaliação fundamenta-se na perspectiva e satisfação do usuário, além de identificação e levantamento das manifestações patológicas mais recorrentes nestes loteamentos, resultando em um diagnóstico da performance e evolução das HIS. Esta pesquisa foi desenvolvida partir da aplicação de um questionário em uma amostra de moradores destes empreendimentos, apontando seu nível de satisfação com o imóvel. Considerando os resultados da pesquisa, os relatos dos usuários apontam para um nível de satisfação “regular” perante a suas habitações. A insatisfação dos usuários evidencia-se quando 88,61% do

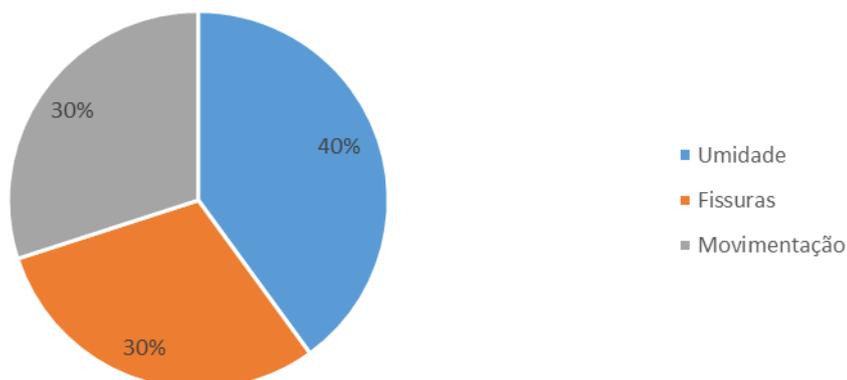
Figura 1: Distribuição das ocorrências em fundações

De maneira geral 21,31% das unidades vistoriadas apresentou problema nas fundações. Ressalta-se que 90% dos 30 casos foram identificados no Loteamento Chapéu do Sol. Como mostra a figura 1, 40% dos defeitos nas fundações foram identificados como umidade. A figura 2 ilustra o problema de umidade nas fundações.

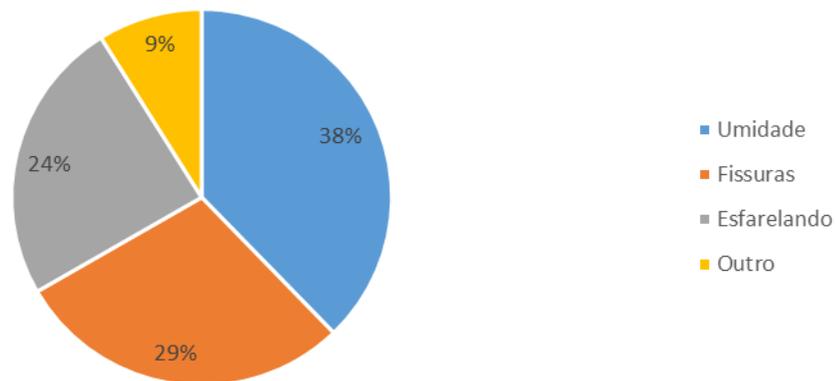
Figura 3: Distribuição das ocorrências em pisos

De maneira geral 40,98% das unidades vistoriadas apresentou problema nos pisos. Ressalta-se que 75,6% dos 45 casos foram identificados no Loteamento Chapéu do Sol. Como mostra a figura 70, 38% dos defeitos nos pisos foram identificados como umidade. A figura 4 ilustra o problema de pisos soltos, acompanhado de umidade.

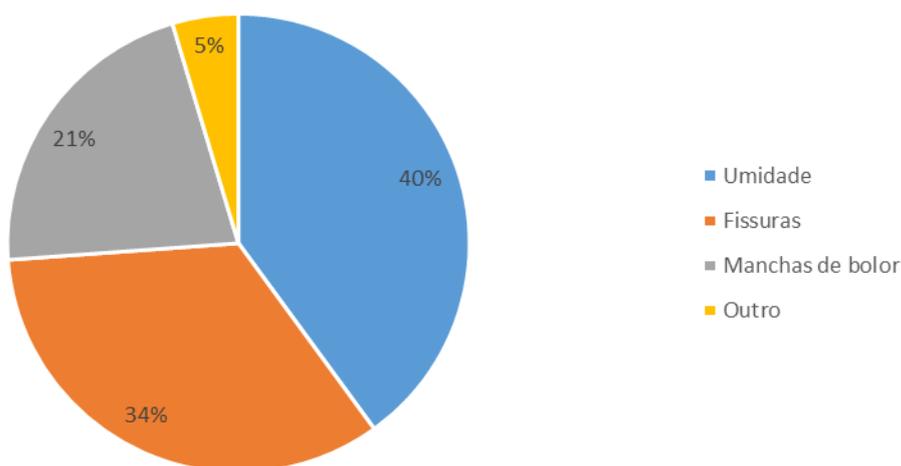
Figura 5: Distribuição das ocorrências em paredes

Globalmente, 55,74% das unidades vistoriadas apresentou problema nas paredes. Ressalta-se que 67,7% dos 65 casos foram identificados no Loteamento Chapéu do Sol. Como mostra a figura 5, 40% dos defeitos nas paredes foram identificados como umidade, muitas vezes acompanhado de manchas de bolor, presente em 21% das unidades. Em 34% das unidades foram identificadas fissuras nas paredes.

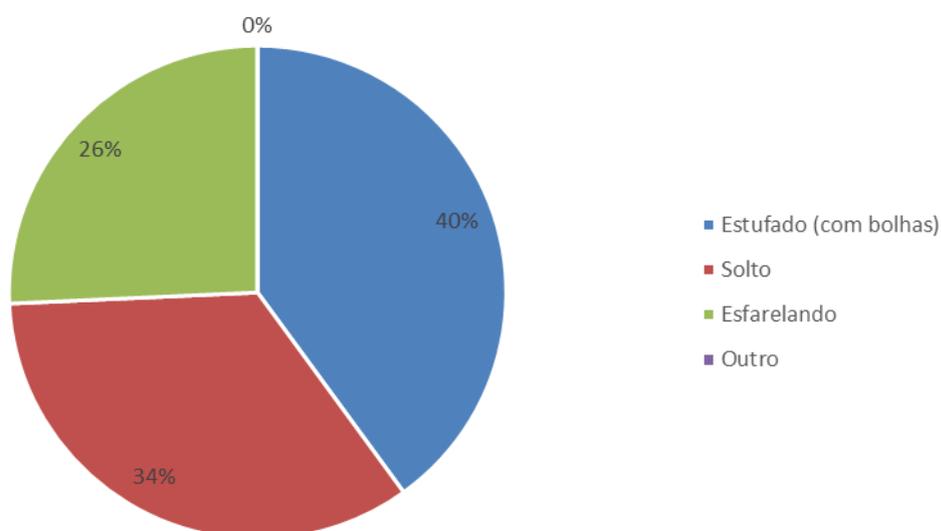
Figura 8: Distribuição das ocorrências em revestimentos

Globalmente, 27,87% das unidades vistoriadas apresentou problema nos revestimentos. Ressalta-se que 68,6% dos 35 casos foram identificados no Loteamento Chapéu do Sol. Como mostra a figura 99, 40% dos defeitos de revestimento foram identificados como estufamento, apontado em 22,95% das unidades, outros 34% foram identificados como esfarelamento, presente em 19,67% das unidades.

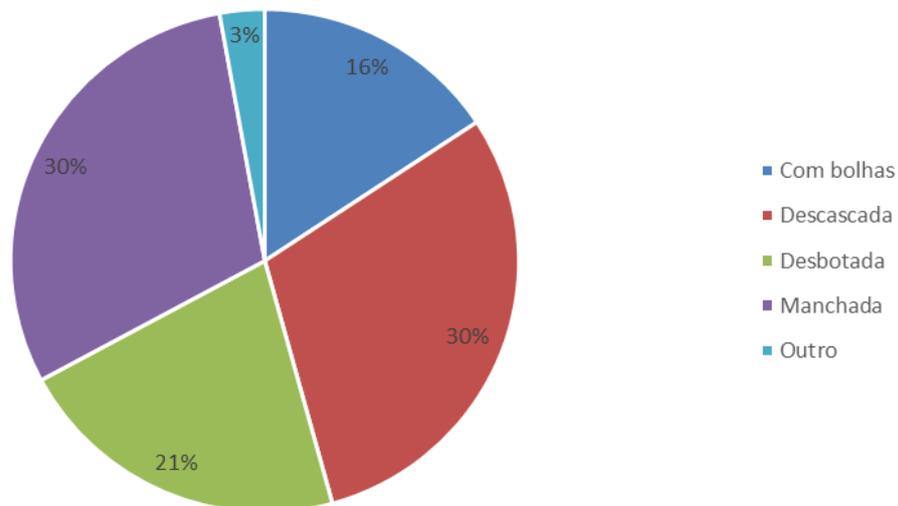
Figura 10: Distribuição das ocorrências em pintura

Integralmente, 47,54% das unidades vistoriadas apresentou problema na pintura. Destaca-se que 58,60% dos 70 casos foram identificados no Loteamento Chapéu do Sol, com uma média de 1,71 casos por unidade. Como mostra a figura 111, manchas e descascamento representaram 60% das ocorrências em pintura, sendo apontadas individualmente em 34,43% das unidades visitadas.

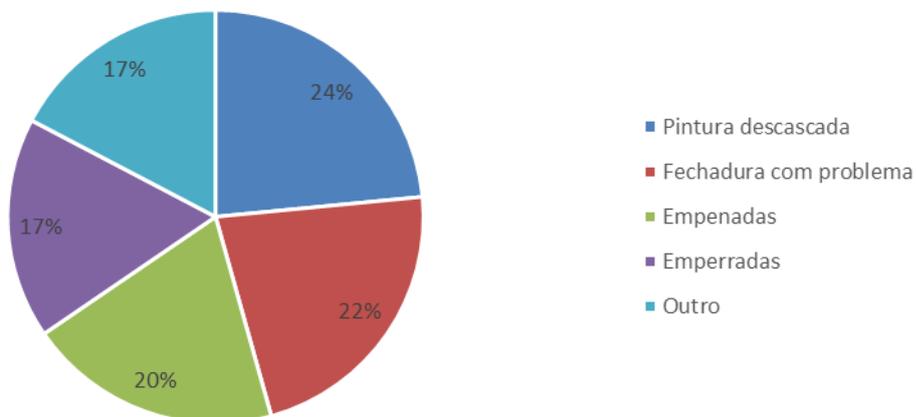
Figura 11: Distribuição das ocorrências em portas e janelas

Os apontamentos “outros” para defeitos nas portas e janelas nos Loteamentos Nova Chocolateão e São Guilherme, em sua maioria (7 das 10 ocorrências) são de corrosão na esquadria. Globalmente, 54,10% das unidades vistoriadas apresentou problema nas esquadrias. Observa-se que o loteamento Chapéu do Sol representa 51,9% das 81 ocorrências deste elemento. Como mostra o gráfico XX, a composição dos defeitos é homogênea, sendo os mais frequentes pintura descascada (24% das ocorrências) e fechadura com problema (22% das ocorrências).

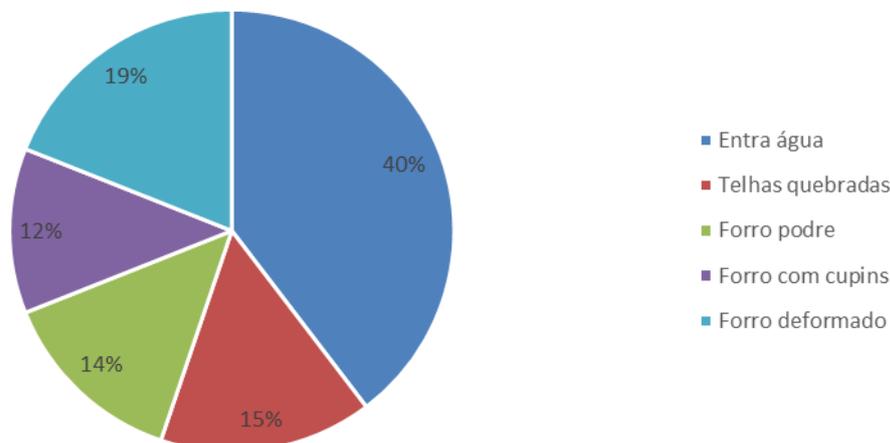
Figura 12: Distribuição das ocorrências em coberturas

De maneira geral, 39,34% das unidades vistoriadas manifestou defeitos na cobertura. Ressalta-se que 69% dos 58 casos foram identificados no Loteamento Chapéu do Sol. Como mostra a figura 151, 40% dos defeitos na cobertura foram identificados como entrada de água.

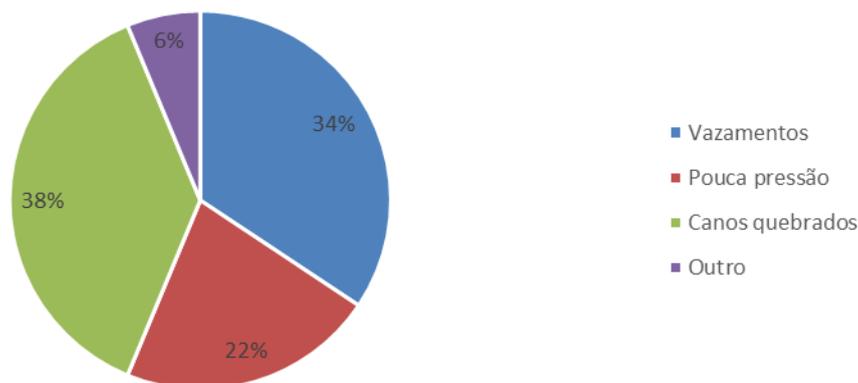
Figura 13: Distribuição das ocorrências em Instalações Hidráulicas

Do total das unidades visitadas, 29,51% apresentou problema nas instalações hidráulicas, sendo que 78,10% dos apontamentos ocorreram no Loteamento Chapéu do Sol. Como mostra a figura 159, 38% dos defeitos nas paredes foram identificados como canos quebrados e 34% como vazamentos. Estes vazamentos dividem-se em vazamentos nas conexões de tubulações, devido à má colagem e em torneiras e registros, devido a falha na vedação.

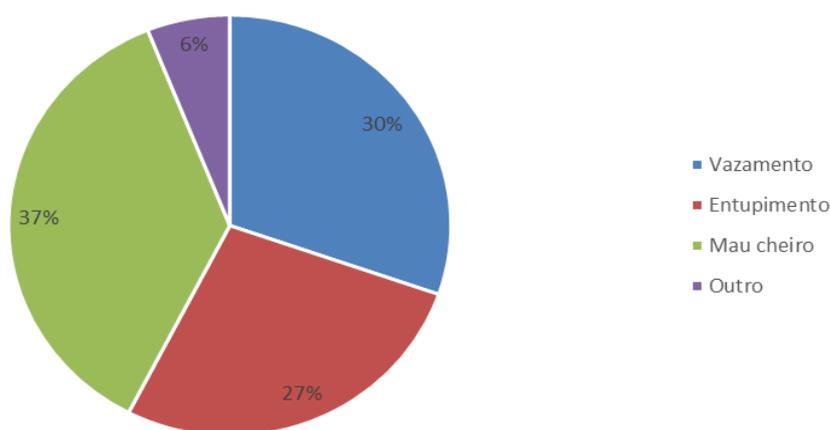
Figura 13: Distribuição das ocorrências em Instalações de Esgoto

Globalmente, 26,23% das unidades vistoriadas apresentou problema nas instalações de esgoto. A figura 14 ilustra que 37% dos defeitos foram identificados como mau cheiro, que está diretamente relacionado aos demais, percebeu-se, ainda, que a maior parte dos entupimentos era motivada pela falta de manutenção periódica, por desconhecimento por parte do morador.

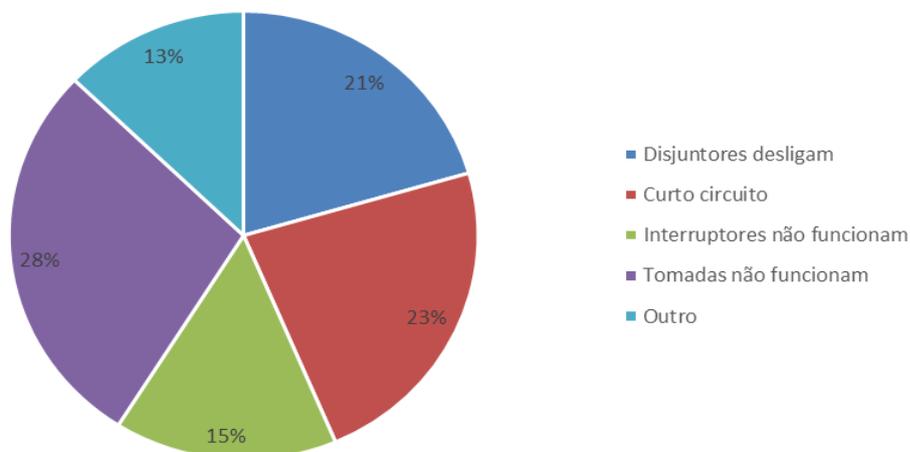
Figura 14: Distribuição das ocorrências em Instalações Elétricas

Conforme ilustrado na figura 14, 28% das ocorrências em instalações elétricas é de tomadas que não funcionam, 23% de curto circuitos e 21% de disjuntores que desligam.
