INSPEÇÃO E ANÁLISE ESTRUTURAL DE UMA TRELIÇA MISTA DE CONCRETO ARMADO E AÇO EM UMA EDIFICAÇÃO INDUSTRIAL

RESUMO

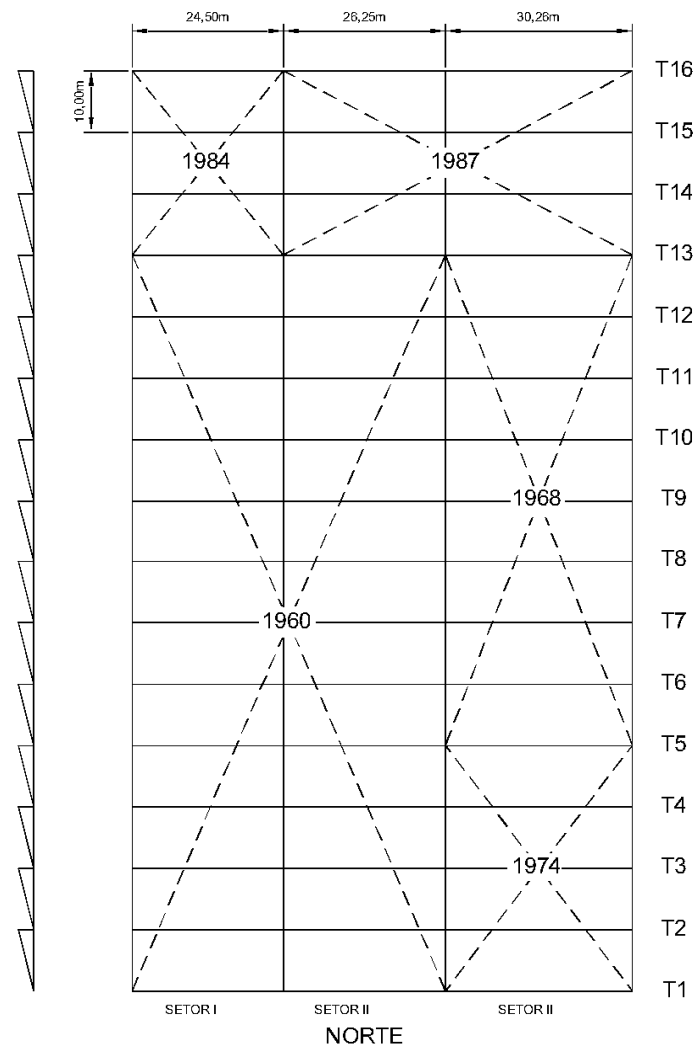
Figura 1: Localização e ano e execução da estrutura da cobertura.

A Treliça 4, no Setor III, foi construída no ano de 1974, conforme mostrado na Figura 1. Trata-se de uma treliça de concreto armado com 30 metros de vão e 2,82 metros de altura. A cobertura do prédio, nesta região, é suportada treliças, espaçadas entre si de 10 metros, simplesmente apoiadas em dois pilares extremos, que foram reforçadas com tirantes metálicos no ano de 1993.

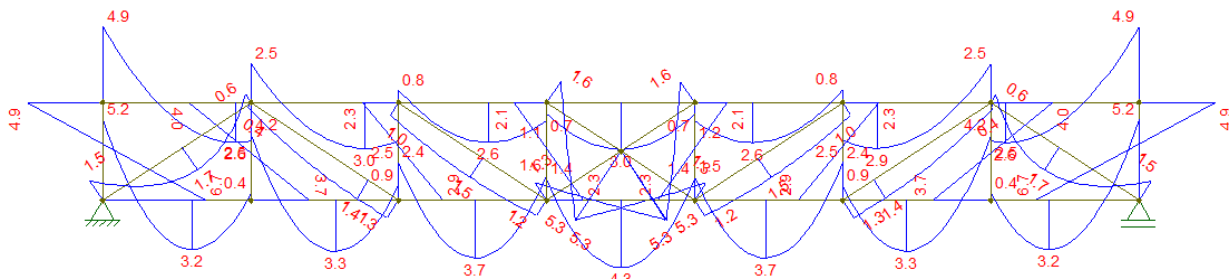
(a)

Figura 10: Modelo de pórtico plano (caso B): a) momentos fletores e b) deformada

É possível observar na Tabela 2 que o tirante 7, considerando como seção resistente a barra de aço de seção reduzida mais o reforço das 2 chapas de aço, apresenta F.S. igual a 1,51. Tal como no caso anterior, todos os elementos possuem F.S. superior a 1, incluindo o tirante corroído, porém, os elementos 12, 15 e 19 estão muito próximos da capacidade portante mínima.
